— BATHYSCAPHE FNRS III, TOULON (83) —

Diagnostic corrosion et préconisations de conservation.

RAPPORT FINAL

Réf. du rapport : R1337

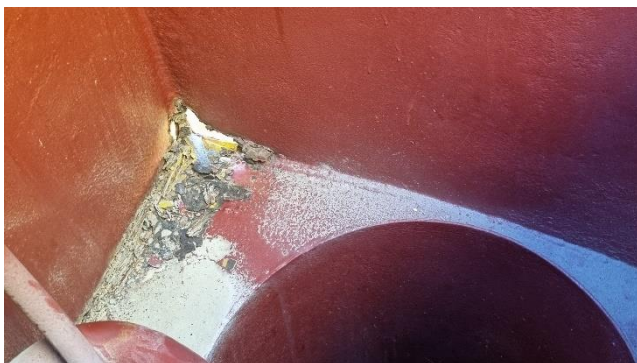
Figure 17 : bord de tôles corrodées au sommet de l'échelle d'accès à la sphère

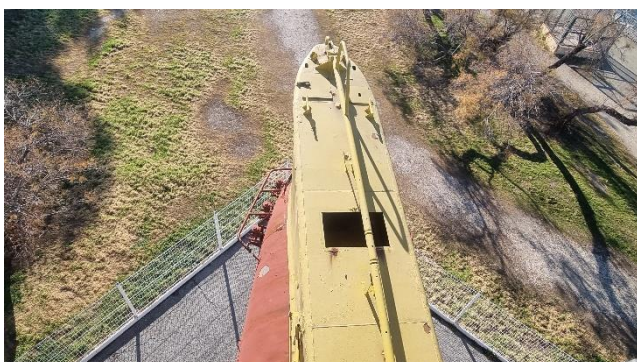
Une trappe positionnée sur le pont supérieur avant est absente (figure ci-dessous, sous la flèche). La trappe, sous l'effet d'une corrosion très forte des assemblages, est visible à l'intérieur et repose actuellement sur la coque. L'intérieur coque est très tâché mais conserve encore un bon état général de conservation des peintures.

Figure 22 : vue générale bâbord du FNRS III avec localisation de la trappe avant perdue

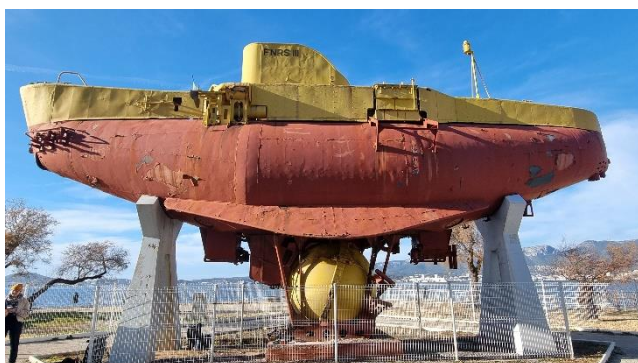
Sur la coque, la moyenne des 30 mesures des épaisseurs résiduelles de la coque, réalisées de plain-pied, est comprise entre 3,2 et 3,4mm. Cela signifie qu'à l'exception de zones de corrosion perforantes, localisées sur des

réparations soudées de tôles (cf ci-dessous), **la coque est intègre et peut être déplacée**. Pour mémoire, et sauf erreur d'appréciation des documents historiques (cf annexe 2), les épaisseurs d'origine étaient de 4mm.

Figure 26 : flanc bâbord du bathyscaphe FNRS III, 2025

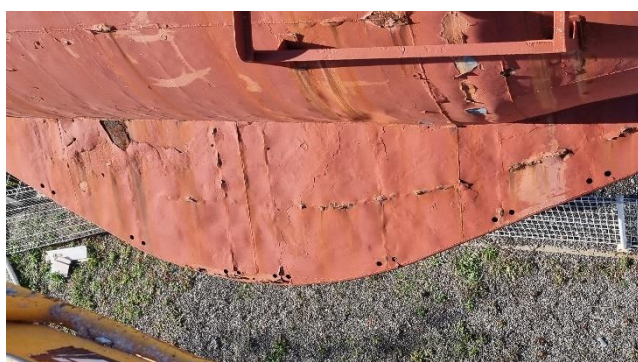
Les stabilisateurs situés à tribord et à bâbord du sous-marin sont extrêmement dégradés et perforés en de nombreux points, en particulier le stabilisateur tribord, face à la mer. Sur les vues en sous-face, on constate une corrosion des extrémités des stabilisateurs par « effet de goutte » : en effet, lors d'épisodes pluvieux, les gouttes ruissellent sur la face supérieure, entraînant les sels marins qui se sont accumulés, puis les gouttes passent l'extrémité et se « cassent » un peu après avoir stagné. Préconisation : cette zone devra être considérée de manière particulière lors de l'opération de carénage avec application de préouches pour mieux résister à cet effet de gouttes.

Figure 28 : Vue générale du stabilisateur bâbord, avec forte corrosion des zones de soudure et d'une partie en assemblage avec la coque

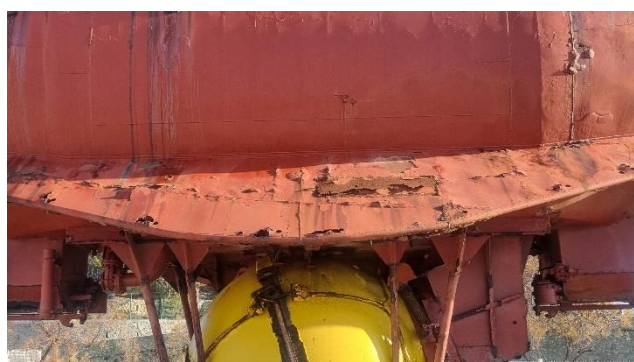
Figure 29 : Vue générale du stabilisateur tribord, avec forte corrosion des tôles et des soudures entre tôles et corrosion perforante

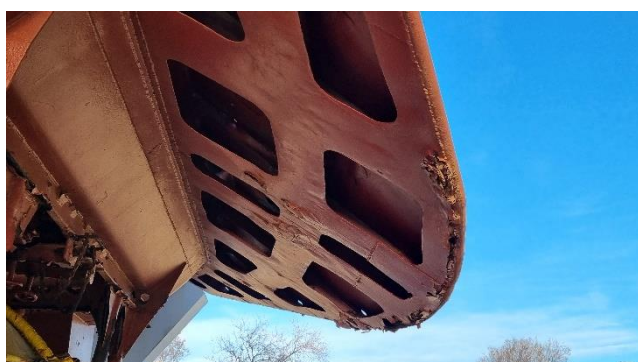
Figure 30 : Vue générale du stabilisateur tribord, sous-face

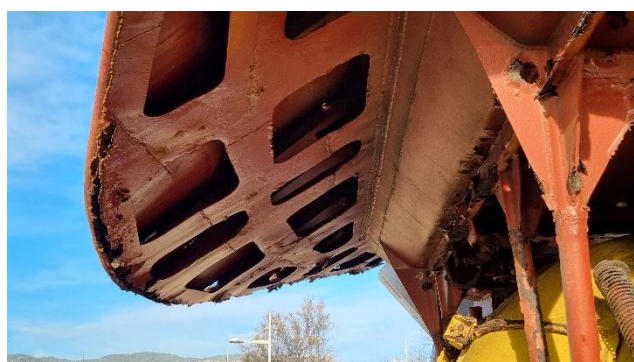
Figure 31 : Vue générale du stabilisateur bâbord, sous-face

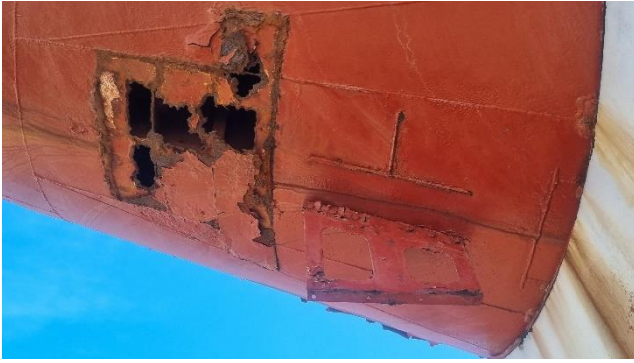
En sous-face de la coque, les tôles qui ont été remplacées en 2005 sont dans leur grande majorité totalement perforées notamment à l'avant et à l'arrière. Les pathologies de corrosion observées dans ces zones sont liées aux effets de bord des soudures réalisées. En effet, dans des zones où les soudures n'ont pas été meulées, les épaisseurs de peintures sont moindres et les gouttes d'eau chargées de chlorures pénètrent plus rapidement jusqu'au subjectile d'acier et contribuent à accélérer la corrosion autour de la soudure.

Figure 32 : sous-face de la carène, côté poupe : perforation quasi-totale de réparations de tôles

Lors de l'opération de réhabilitation à venir, nous recommandons le remplacement de ces tôles perforées et la réalisation de prétouches avant remise en peinture du bathyscaphe.

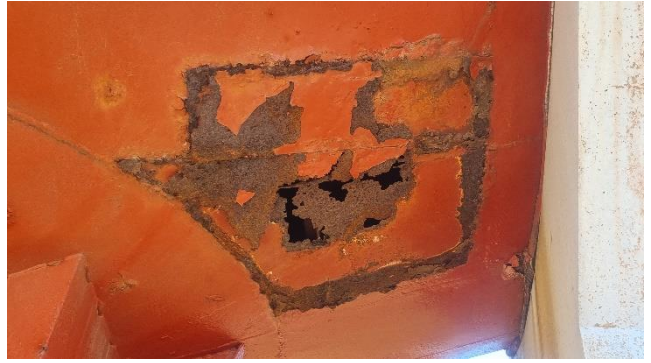
Figure 33 : sous-face de la carène, côté proue : perforation quasi-totale de réparations de tôles

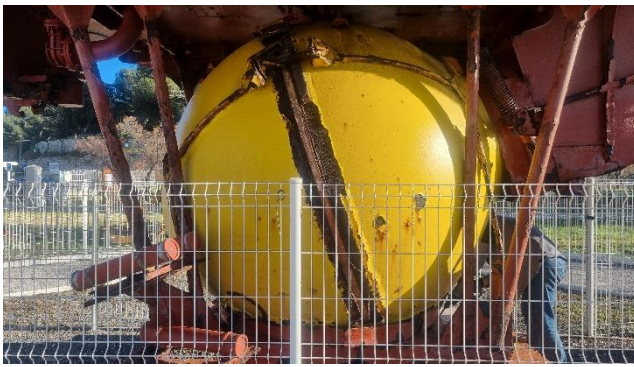
En ce qui concerne la sphère d'observation, la majorité des agrafes de serrage des 2 demi-sphères a disparu. Aujourd'hui, 1/3 des agrafes sont encore présentes sur le dessus et côté bâbord. Toutes les agrafes côté tribord, face à la mer, sont tombées en raison de la corrosion par les chlorures et l'alternance de cycles humification-séchage. Certaines agrafes sont encore au sol. C'est une situation qui est évolutive ; la corrosion de ces agrafes conduisant à leur décohésion du serrage puis de leur chute.

Figure 34 : vue générale de la sphère, côté tribord, disparition de toutes les agrafes d'assemblage de la demi-sphère

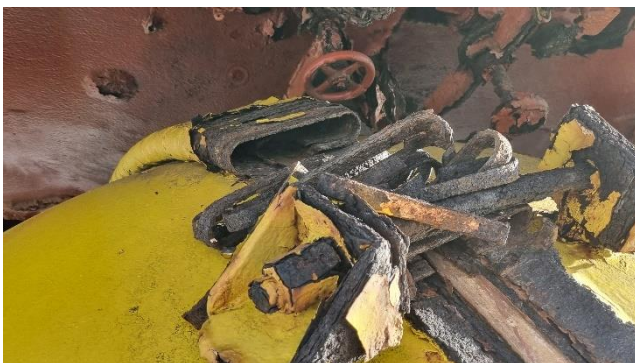
Figure 38 : détail d'agrafes corrodées, désassemblées de la 1/2 sphère, sur la partie haute

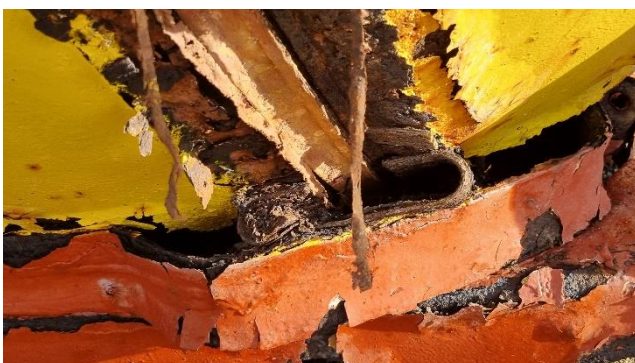
La partie basse de la sphère est extrêmement dégradée. C'est une zone dans laquelle peuvent s'accumuler les eaux de ruissellement chargée en chlorures et stagner, impliquant via des cycles humidification-séchage, une accélération de la dégradation de la peinture tout d'abord puis de la corrosion ensuite.

Figure 39 : Détail des agrafes disparues en partie basse

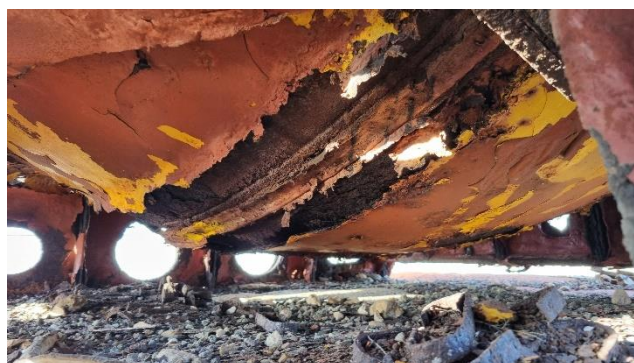
Figure 40 : Partie inférieure de la sphère, forte corrosion feuilletante de la zone d'assemblage des 2 1/2 sphères

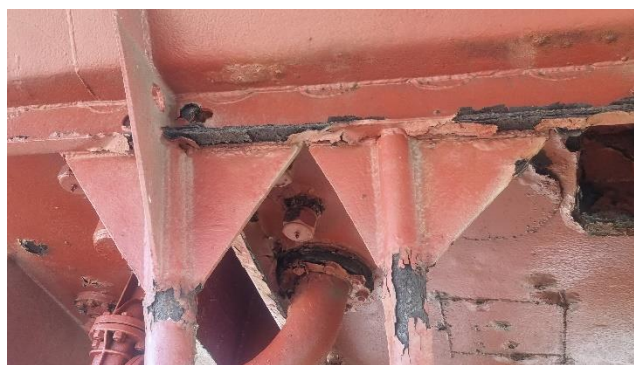
Les goussets d'assemblage des montants sur les poutres sont corrodés, notamment autour des soudures tout comme la face supérieure de la poutre IPN du cadre inférieur.

Figure 42 : charpente : cadre supérieur et détail de la semelle inférieure corrodée de l'IPN ainsi que les montants

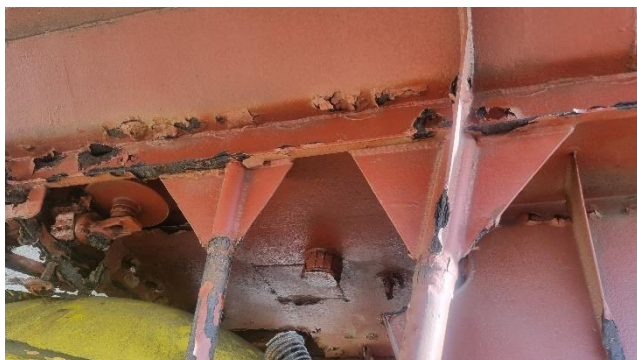
Figure 43 : Détail des montants et IPN supérieur corrodés

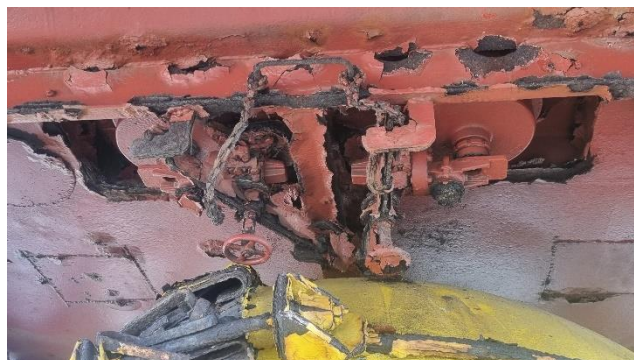
Figure 44 : Autre détail de corrosion

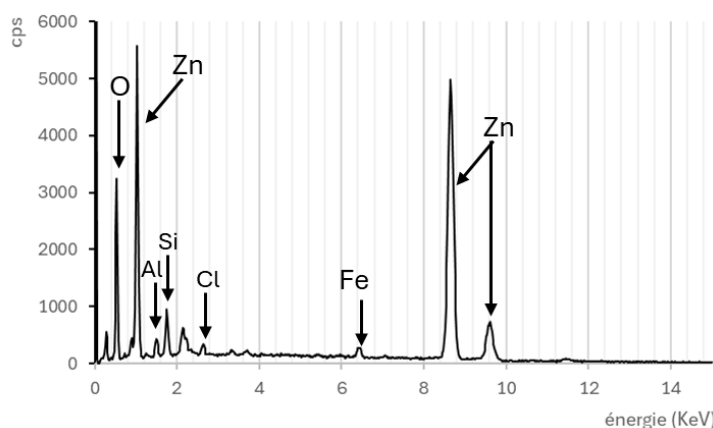
Figure 57: spectre en énergie obtenu sur la partie interne de l'écaille, Zn : zinc, Fe : fer, O : oxygène, Al : aluminium, Si : silicium, Cl : chlore.

Les éléments prépondérants présents au revers de l'écaille prélevée, au niveau des produits de corrosion sont le zinc (Zn) et l'oxygène (O).

Les observations des morphologies et les analyses élémentaires conduites au revers d'une écaille prélevée permettent de confirmer la présence de composés riches en zinc de type oxydes, ce qui confirme la présence de rouille blanche dans les coupes stratigraphiques présentées plus haut. Le chlore est également nettement identifié au sein des produits de corrosion, confirmant également son importance dans les processus de dégradation de la peinture, de la galvanisation et de corrosion.

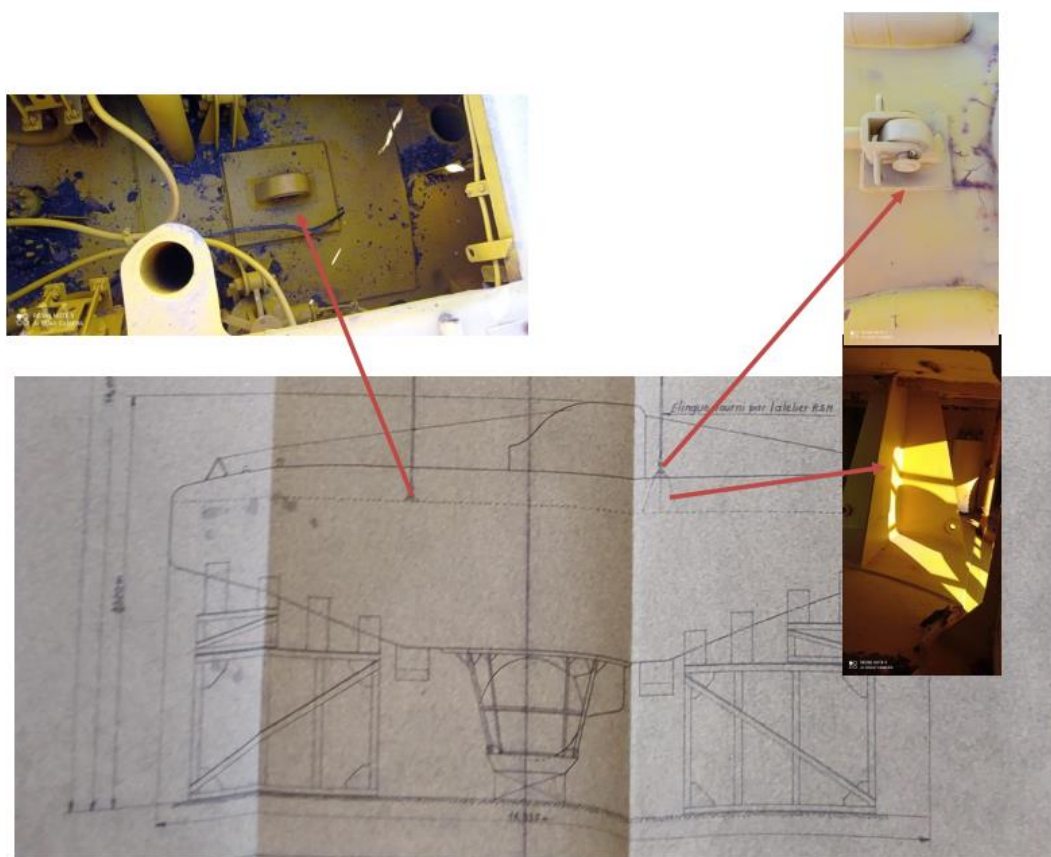
D'après le document RSM 4553 le FNRS III est équipé de deux point de levage accessible du pont supérieur. Ces points de levage ont été identifiés lors de la visite sur site et apparaissent en bon état (**cf §8.2.1 ci-dessus** + figures ci-dessous).

Figure 58 : Localisation sur plan des points de levage et état des ancrages en 2025, © Breakingwave Services

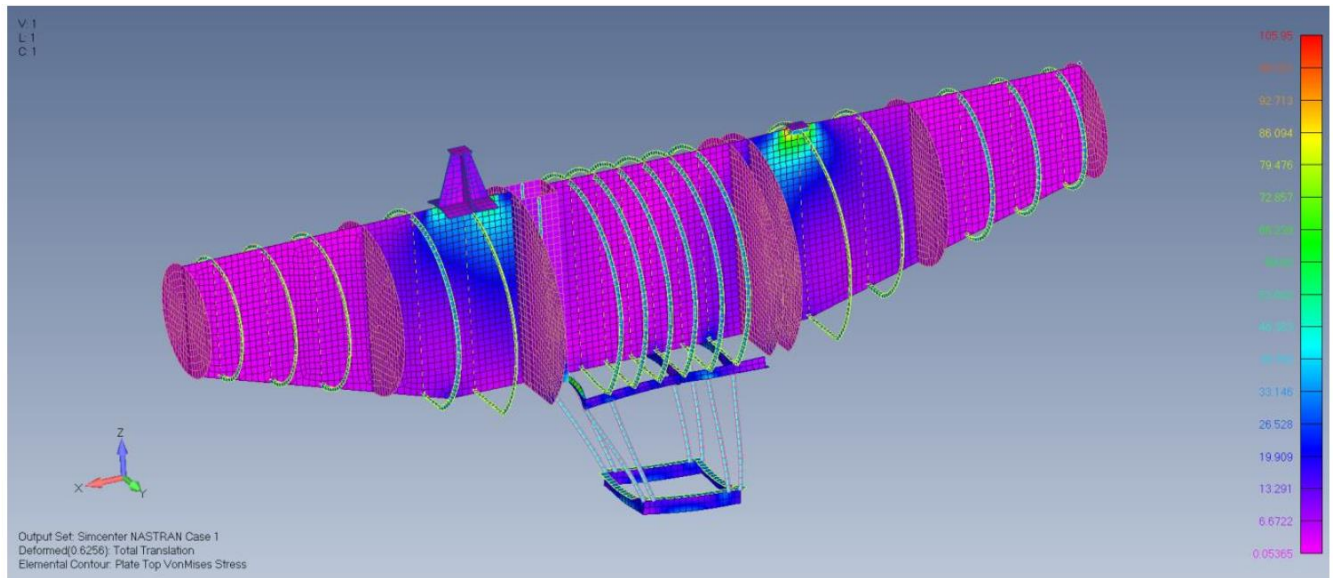
Figure 59 : calcul de structure du Bathyscaphe FNRS III, modèle aux éléments finis, avec une contrainte combinée maximale de 106MPa, donc inférieure à la limite de 150 MPa

Dans ces conditions les conditions décrites précédemment la contrainte combinée maximale est de 106 MPa, elle est inférieure à la contrainte admissible de 150 Mpa. Le levage est donc envisageable par les anneaux de levage d'origine.

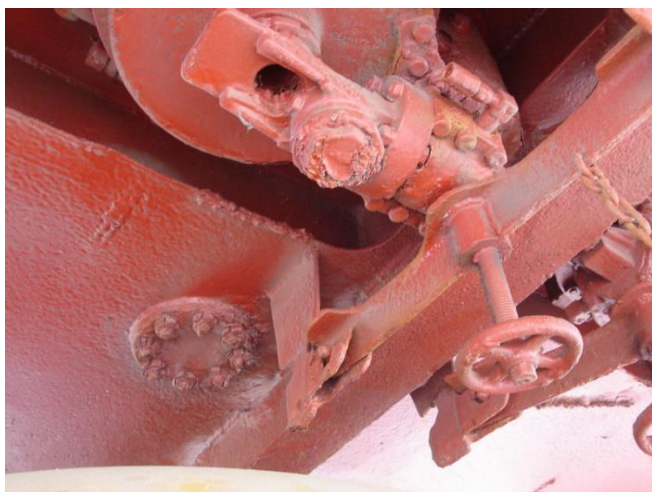
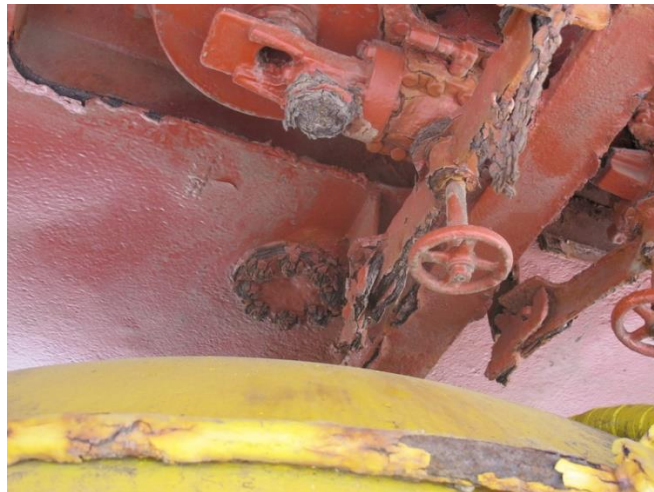
Figure 97 : Dessous de carène, au-dessus de la sphère, détail corrosion en 2007 (gauche) et 2018 (droite)

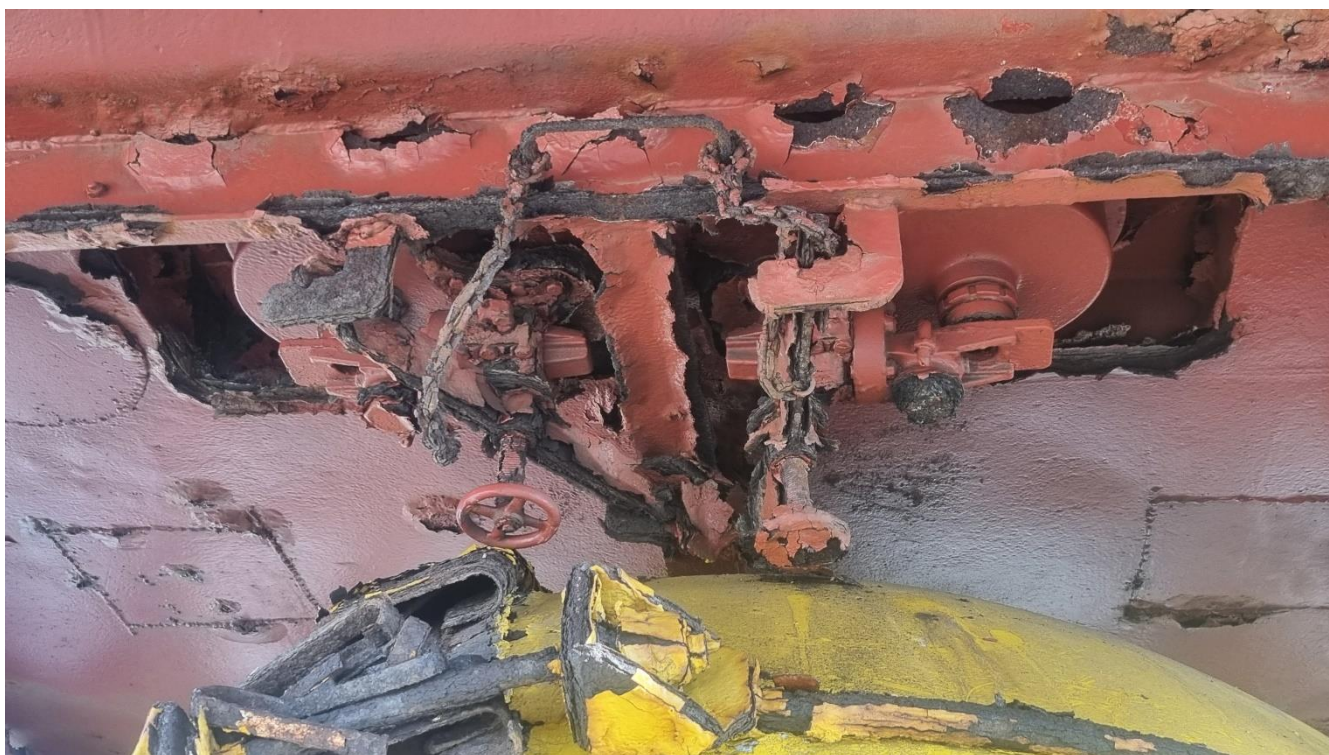
Figure 98 : Dessous de carène, au-dessus de la sphère, détail corrosion en 2025

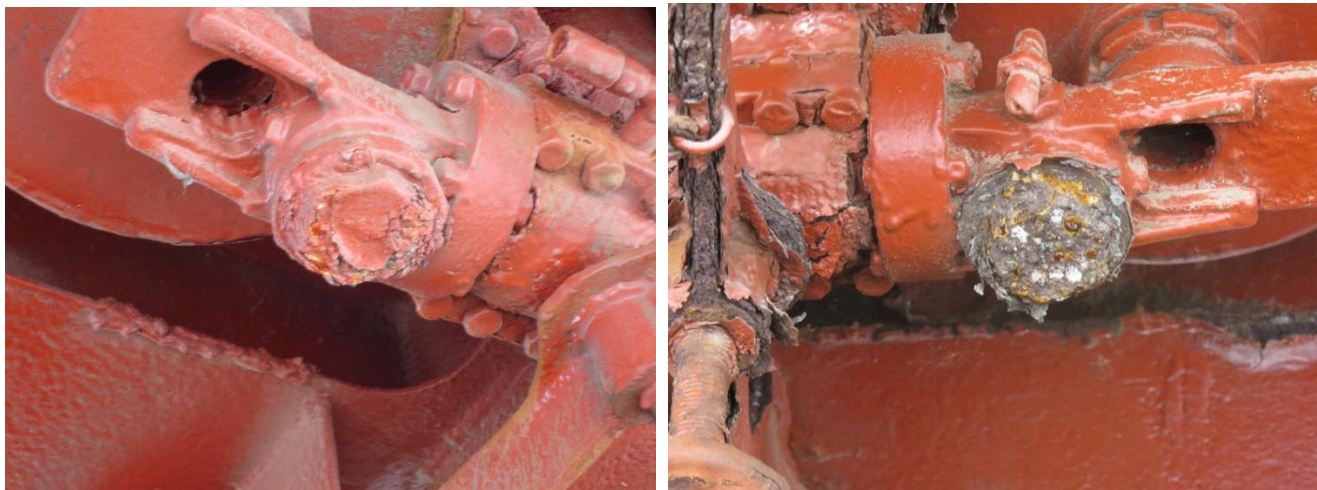
Figure 99 : *Dessous de carène, au-dessus de la sphère, détail de corrosion sur boulonnerie 2007 – 2018*

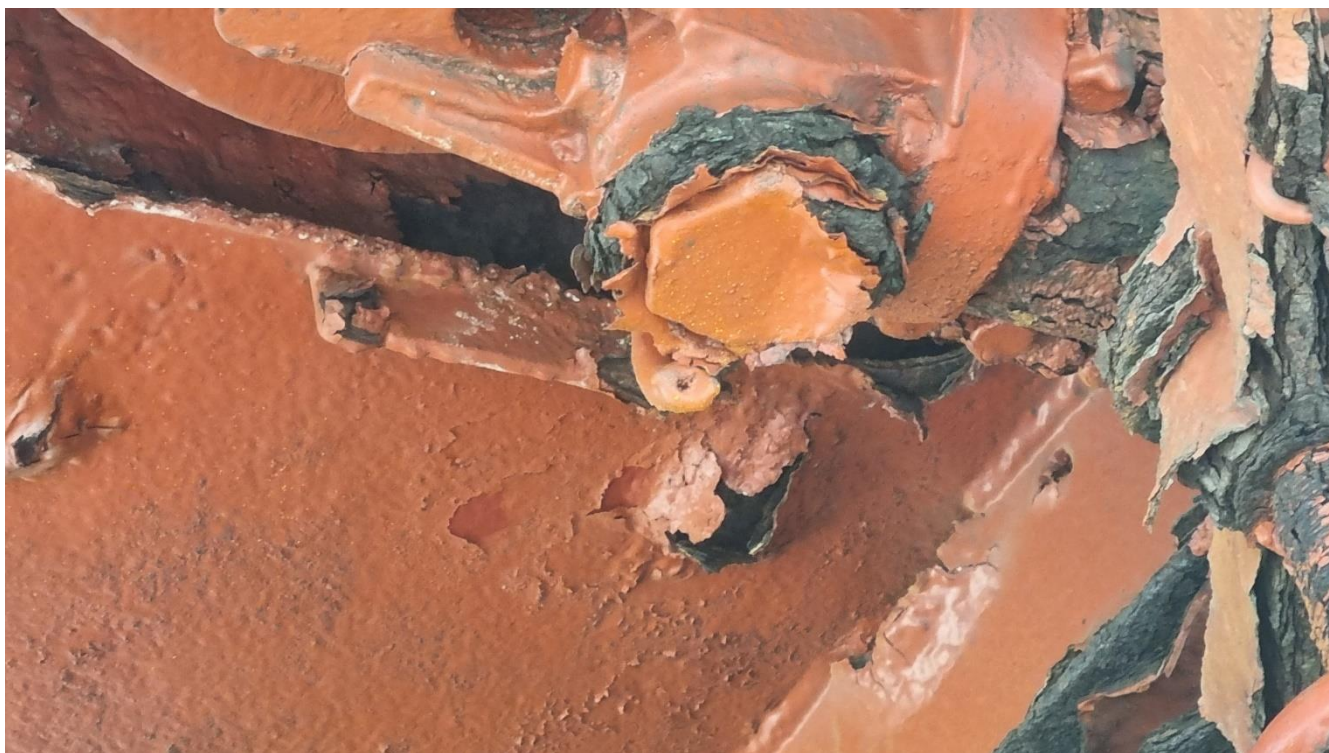
Figure 100 : *Dessous de carène, au-dessus de la sphère, détail de corrosion sur boulonnerie 2025*

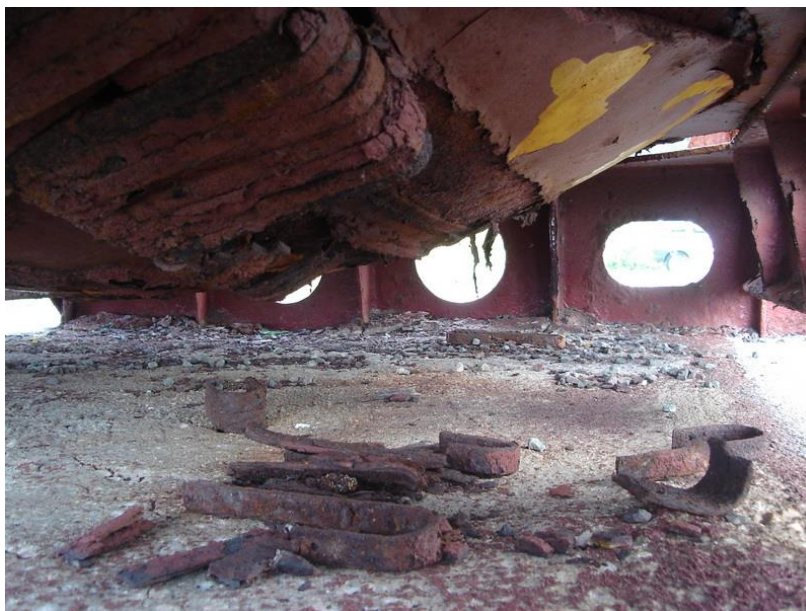
Figure 125 : Dessous de la sphère, corrosion des agrafes dès 2007

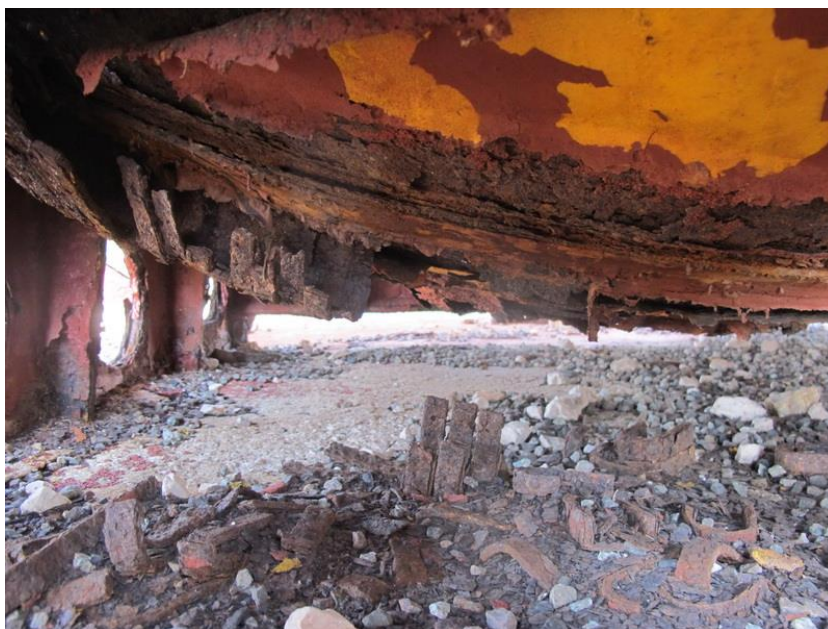
Figure 126 : Dessous de la sphère, corrosion des agrafes en 2018

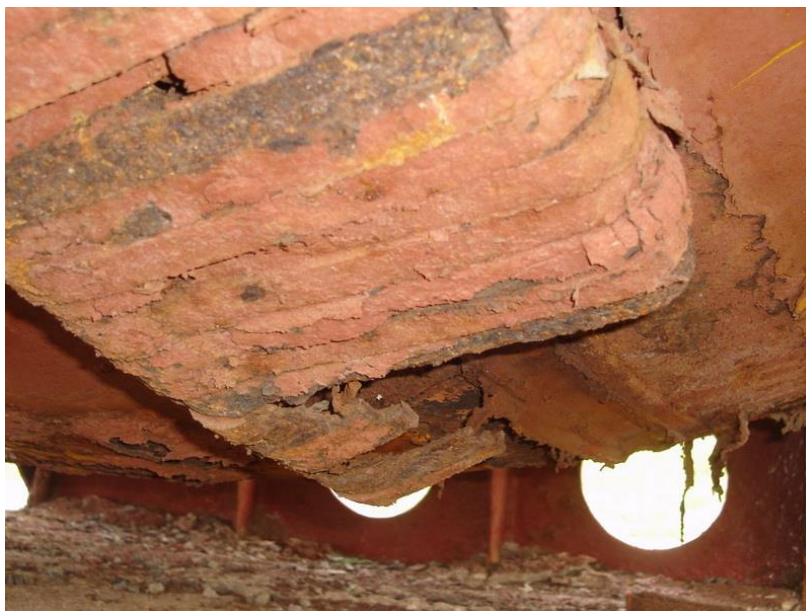
Figure 127 : Dessous de la sphère, corrosion des agrafes dès 2007

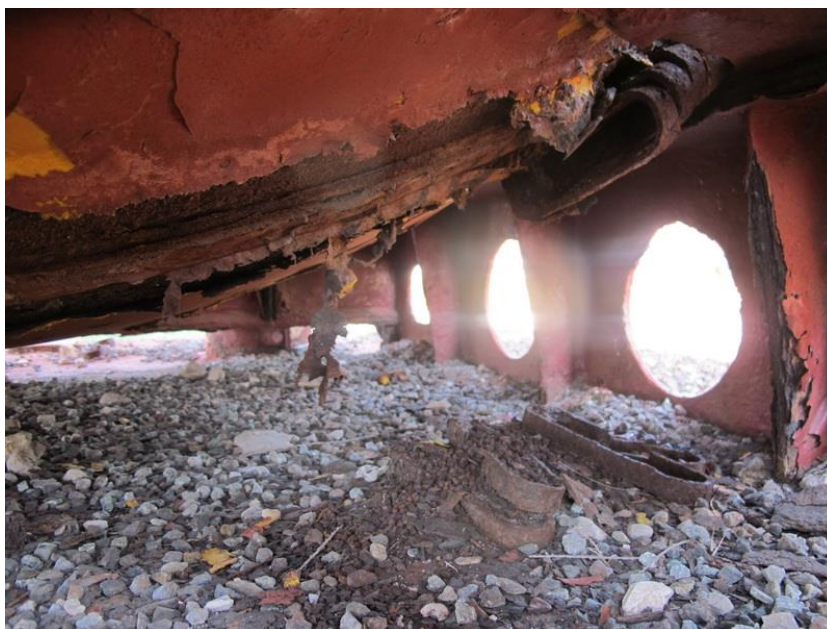
Figure 128 : Dessous de la sphère, corrosion des agrafes en 2018

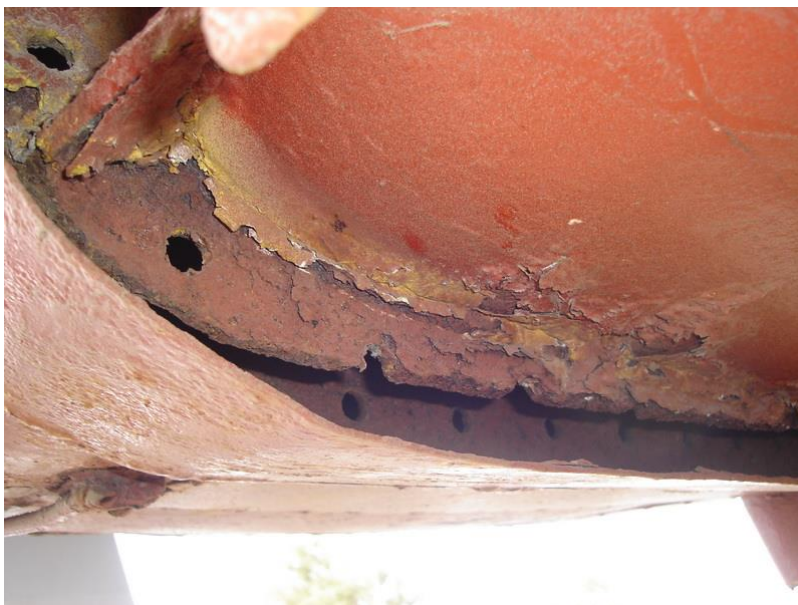
Figure 137 : Détail du sas d'entrée, corrosion d'une zone de jonction en 2007

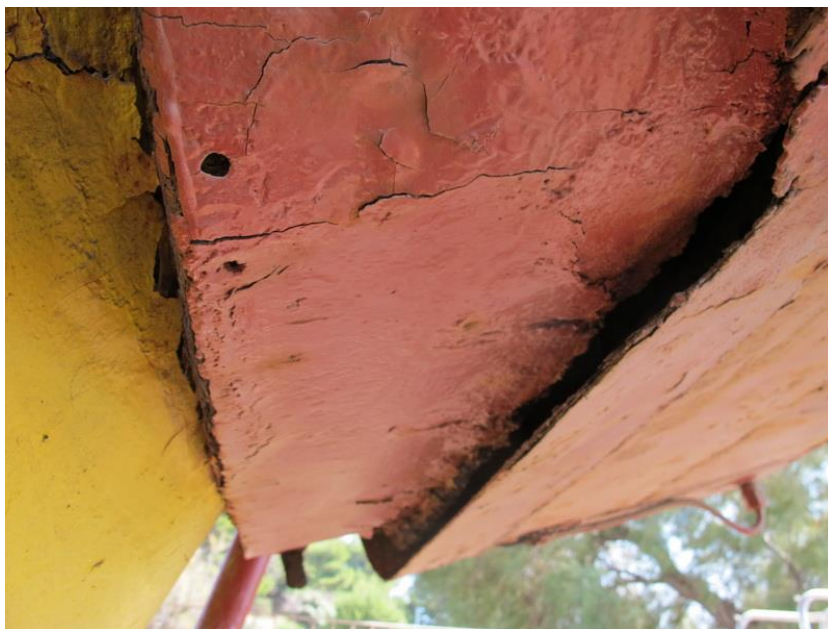
Figure 138 : Détail du sas d'entrée, corrosion d'une zone de jonction en 2018

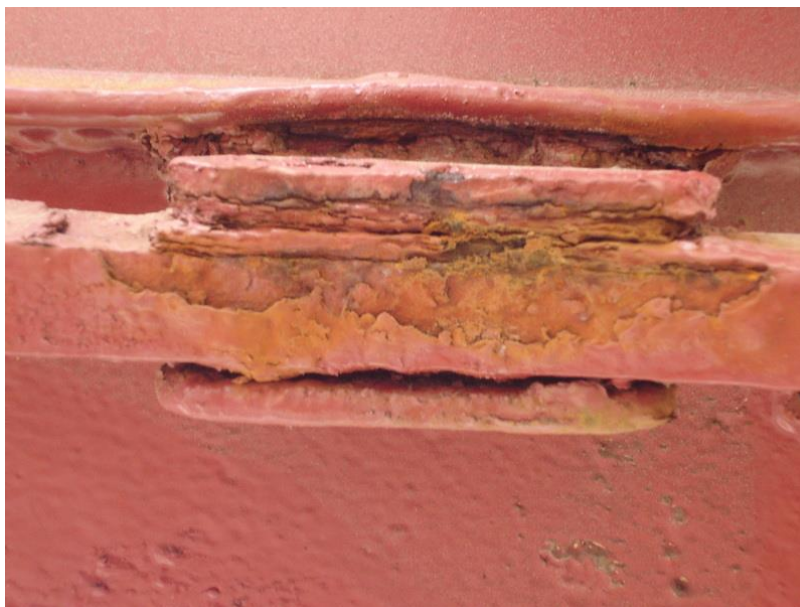
Figure 143 : Détail de la corrosion d'une soudure du caisson en 2007

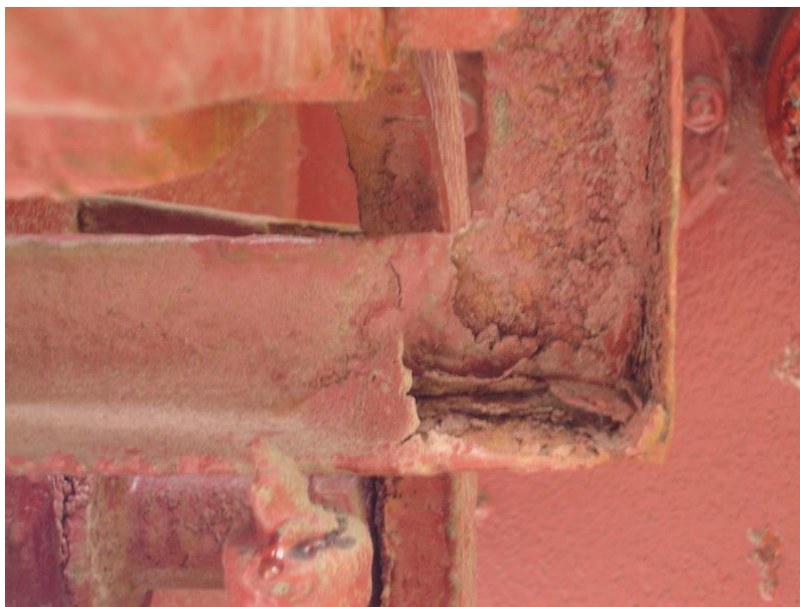
Figure 145 : Détail de la corrosion d'un tube carré du caisson en 2007

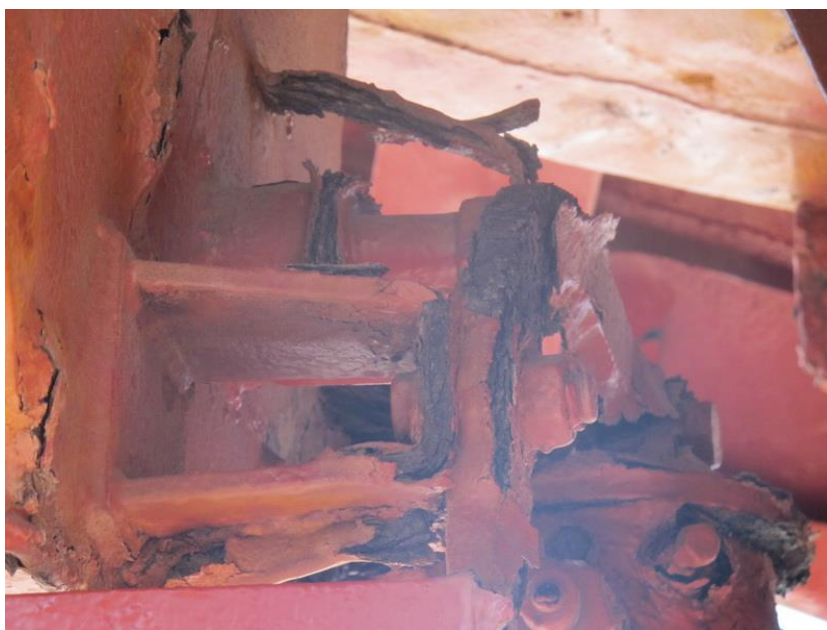
Figure 146 : Détail de la corrosion d'un tube carré du caisson en 2018

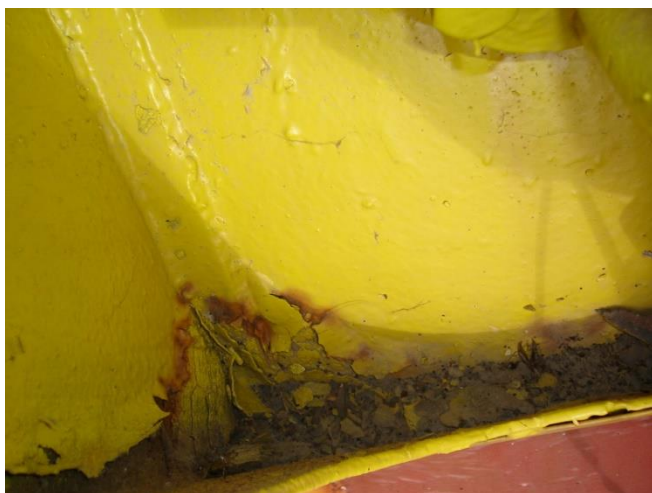
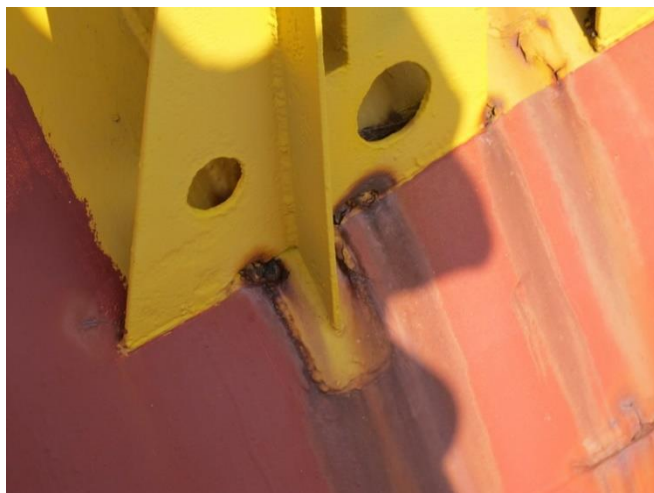
Figure 153 : Détail de l'intérieur du bloc-hélice bâbord, zone de rétention d'eau, corrosion (2007 – 2018)

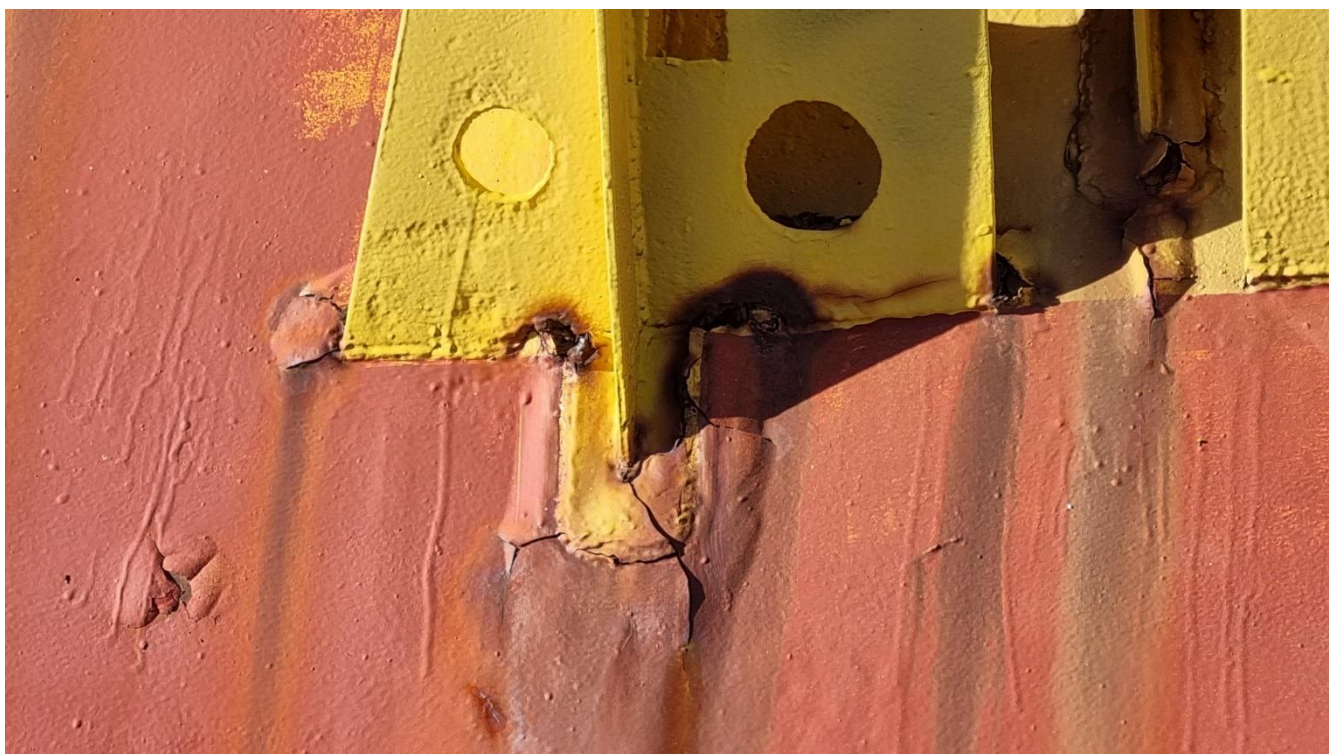
Figure 154 : Détail de l'intérieur du bloc-hélice bâbord, zone de rétention d'eau en 2025

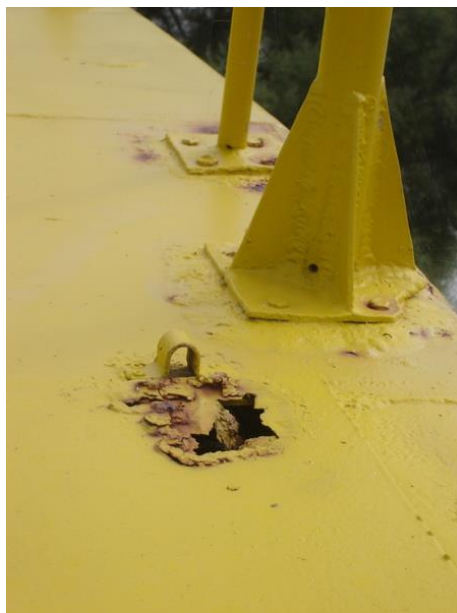
Figure 173 : Détail d'un verrou disparu sur le pont supérieur arrière avec perforation de la coque (2007)

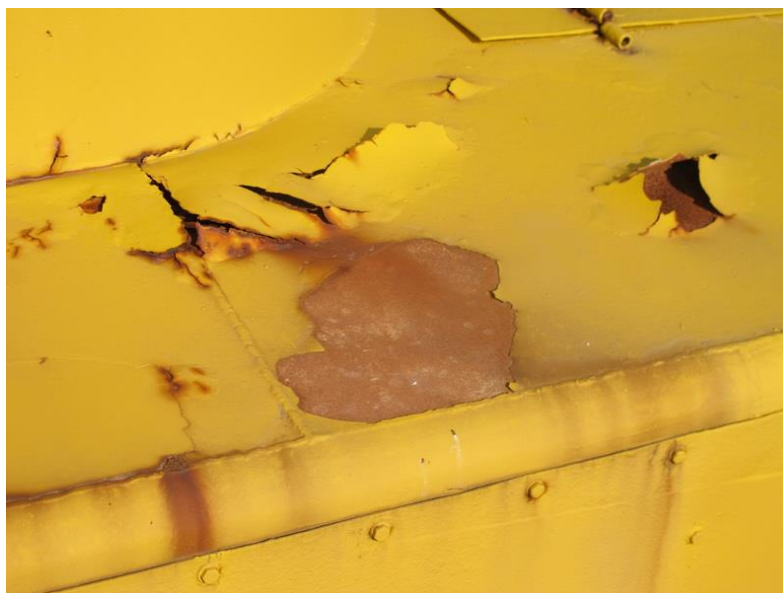
Figure 178 : Ecaillage de peinture, disparition de la galvanisation et corrosion substrat acier, 2018

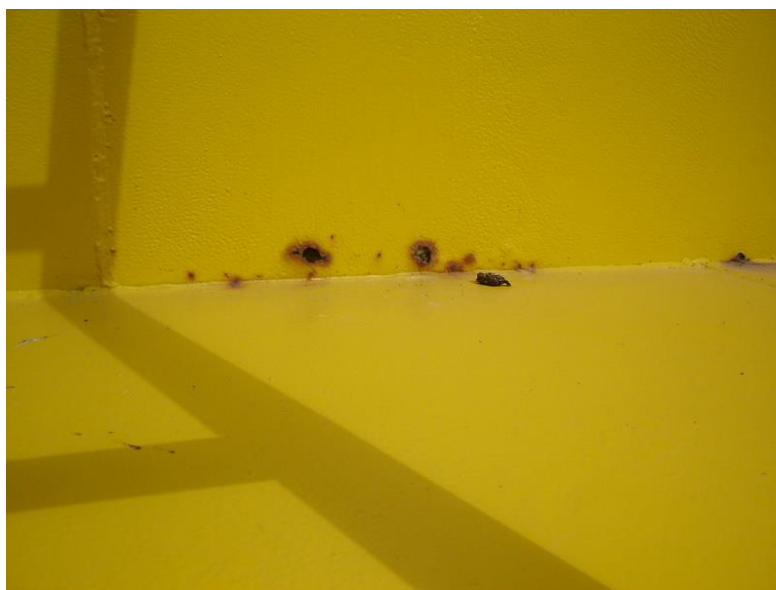
Figure 183 : Perforations côté bâbord, en fond de baignoire, vues de l'extérieur (2007)

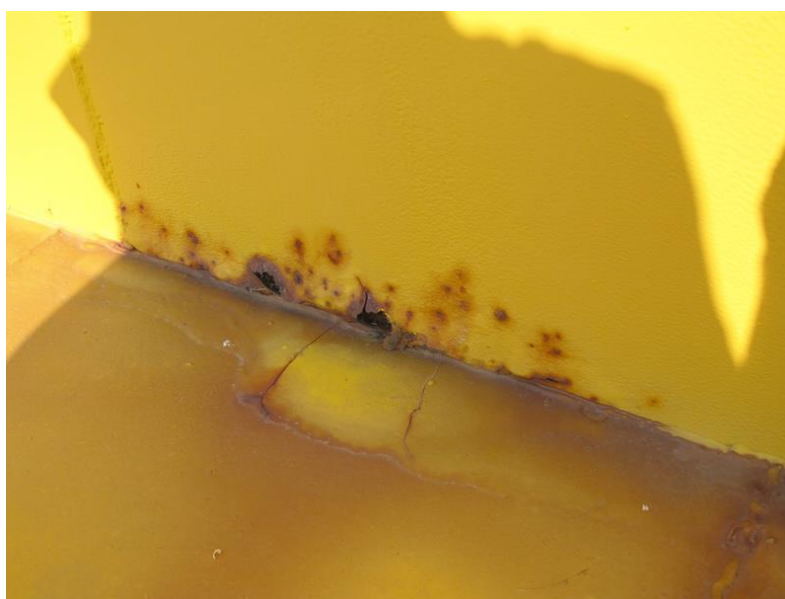
Figure 184 : Corrosion en pied de baignoire, 2018

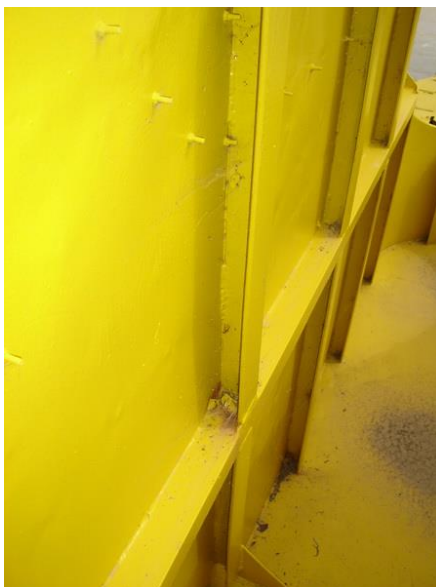
Figure 185 : Légère corrosion dans armatures internes de la baignoire, zone de stagnation (2007)

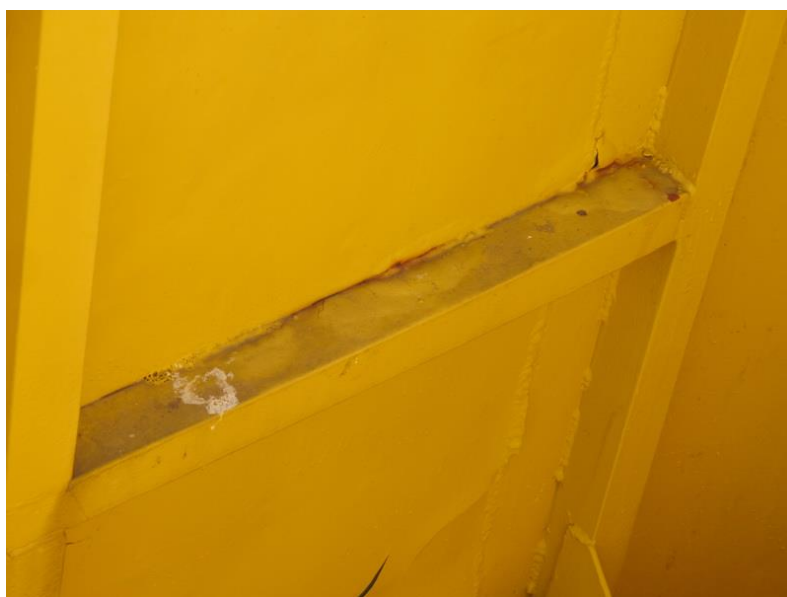
Figure 186 : Ecaillage de la peinture et légère corrosion dans armatures internes de la baignoire, zone de stagnation 2018
