ANNEXE

Mur de soutènement - Hôtel de la Coutellerie
Pontoise

Le présent rapport présente l'étude de diagnostic réalisée en vue de la sécurisation et du confortement pérenne du mur de soutènement de l'Hôtel de la Coutellerie de Pontoise. Une mise en sécurité du mur a été réalisée par étaieement et mise en place d'une instrumentation des fissures. Des investigations géotechniques ont été réalisées pour la préconisation d'une solution de confortement du mur.

DIAGNOSTIC ET ETUDE DE STABILITE D'UN MUR DE SOUTÈNEMENT

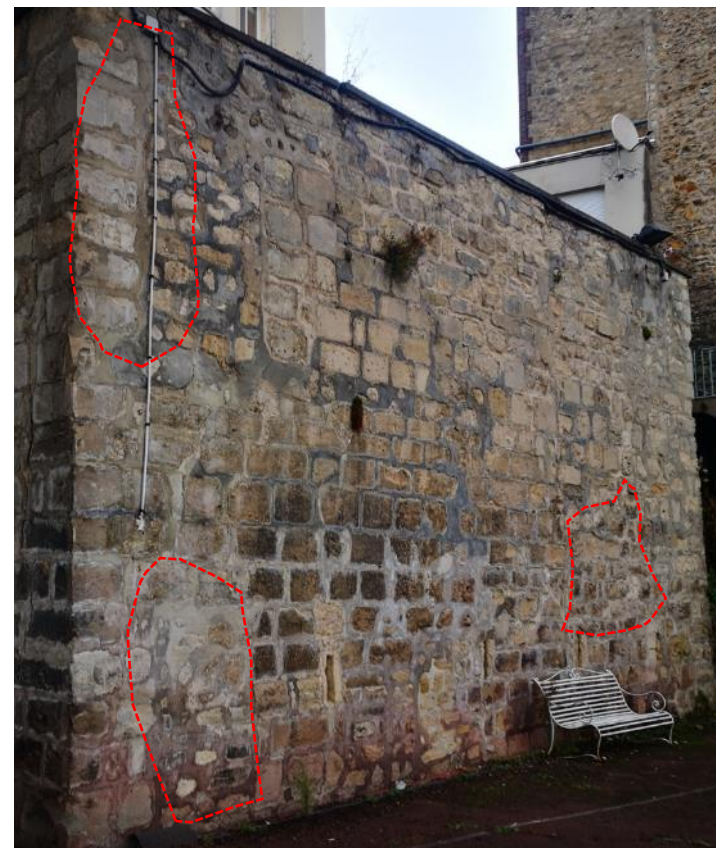
Figure 9 – Irrégularités de l'appareillage de la maçonnerie (mur de face), des reprises au ciment sont visibles

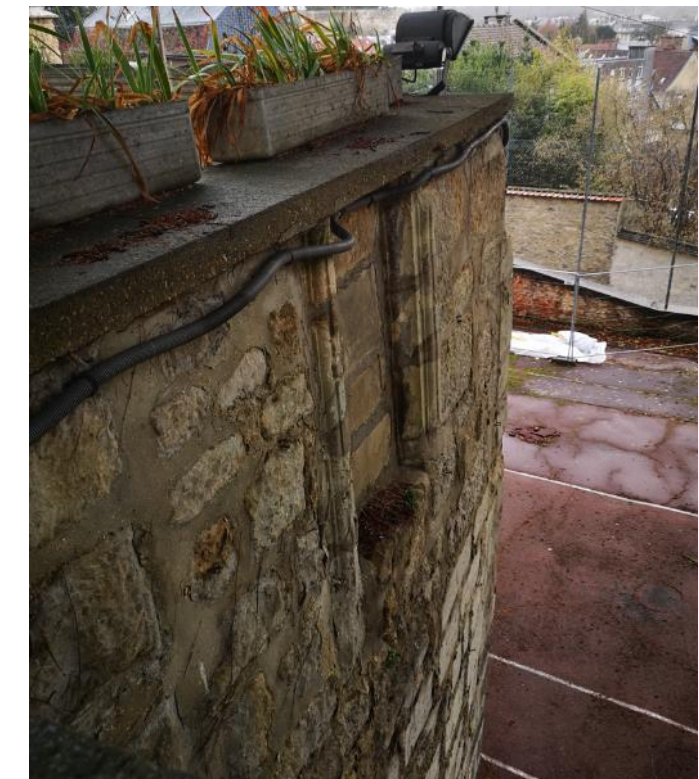
Figure 11 – Ancienne baie comblée et tronquée sur le mur latéral

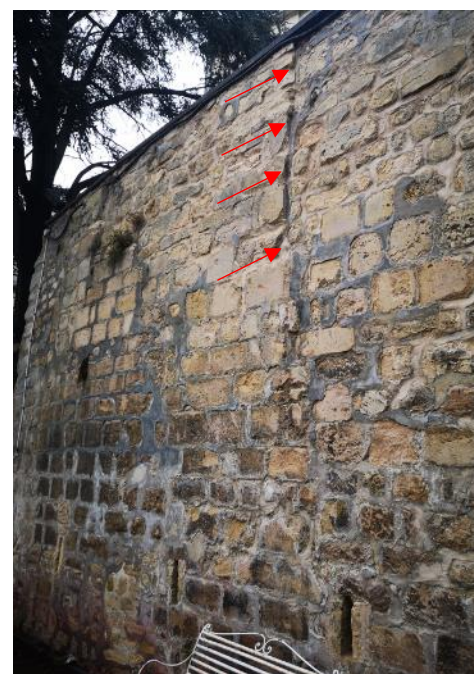
Figure 13 – Ancien chaînage de pierre, formant une légère saillie et un défaut de harpage (limite constructive ?)

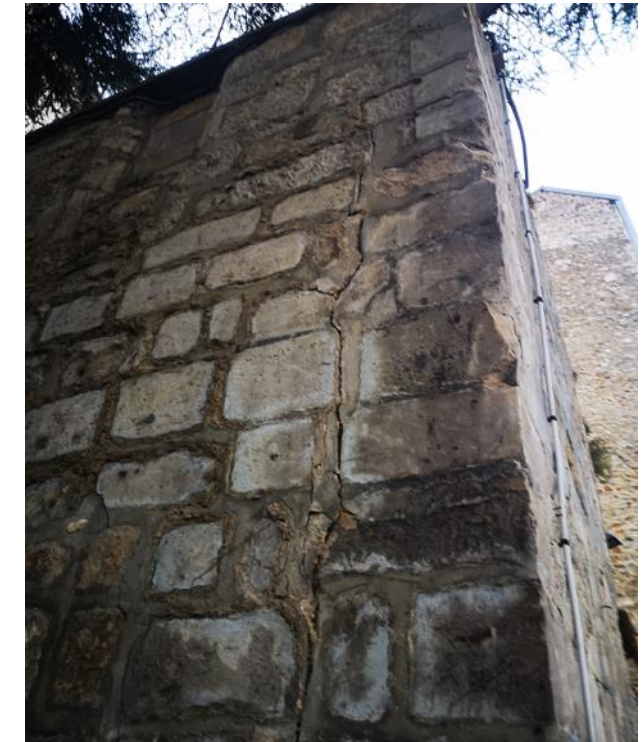
Figure 19 – Lézarde traversante du mur

- Mouvements
 - o Bombement en partie haute du mur de face *Figure 18*
- Fissures
 - o Lézardes
 - Pluri-centimétrique, toute hauteur du mur latéral, près de l'angle. Traversante *Figure 19* *Figure 20*
 - o Fissure verticale
 - Mur de face, toute hauteur *Figure 21*
 - Mur de face, harpage *Figure 22*

- un fissuromètre sur la fissure du mur latéral (lézarde Figure 19)
- un inclinomètre mesure l'inclinaison du pan principal (mur de face) où un bombement a été observé.

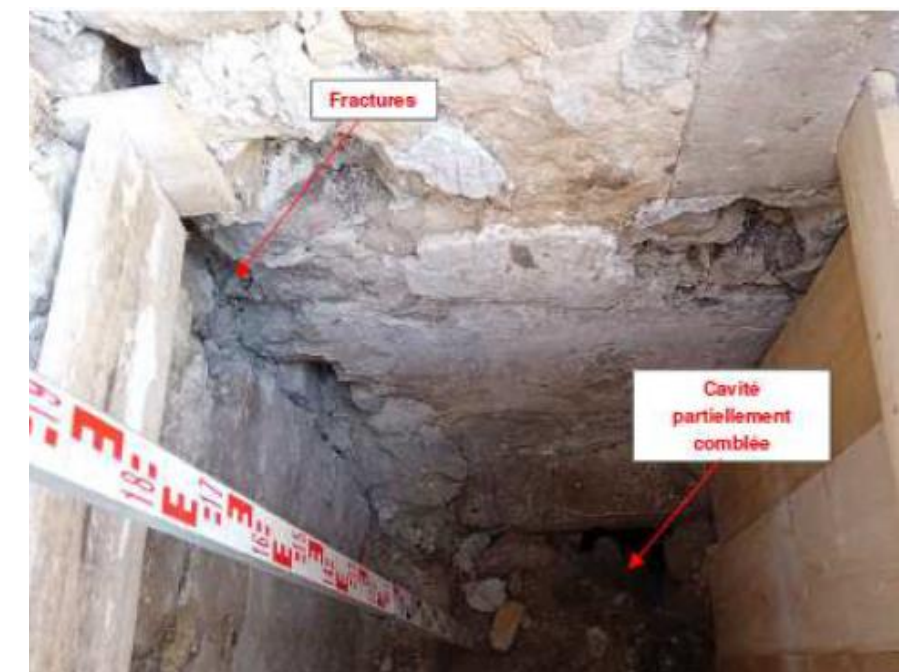
Figure 20 – Lézarde traversante et lessivage de la maçonnerie

- Fractures de la pierre
- Désorganisation/lessivage de la maçonnerie
- Desquamation et pulvérulence de la pierre

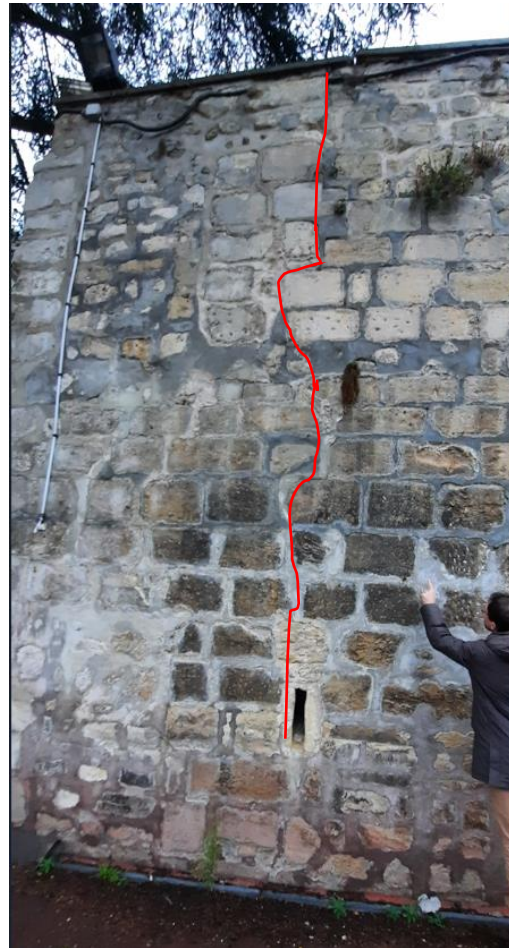
Figure 21 – Fissure toute hauteur sur le mur de face

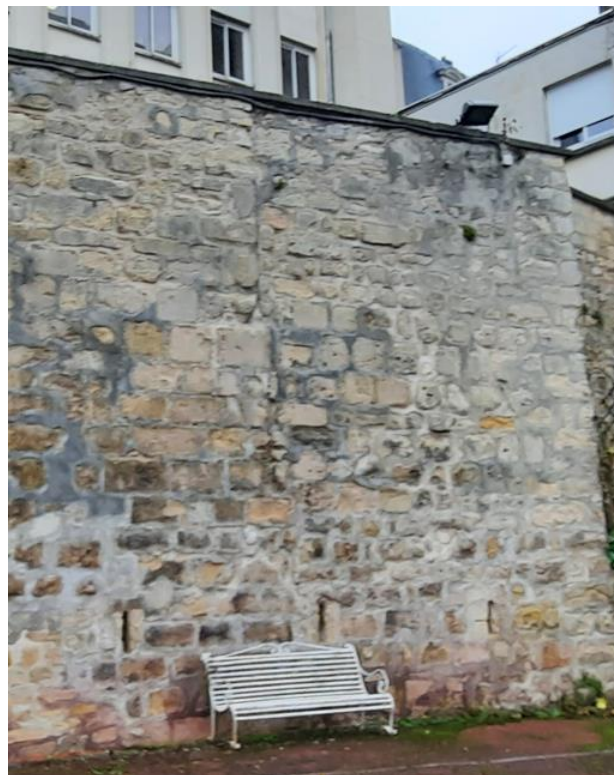
Figure 22 – Limite de harpage

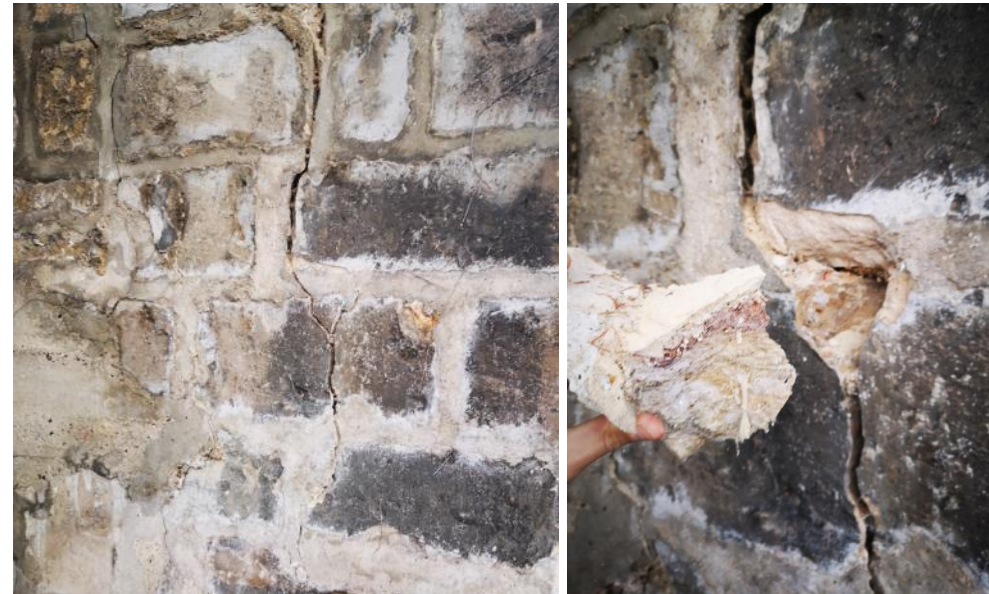
Figure 23 – Fracture de la pierre (mur latéral)

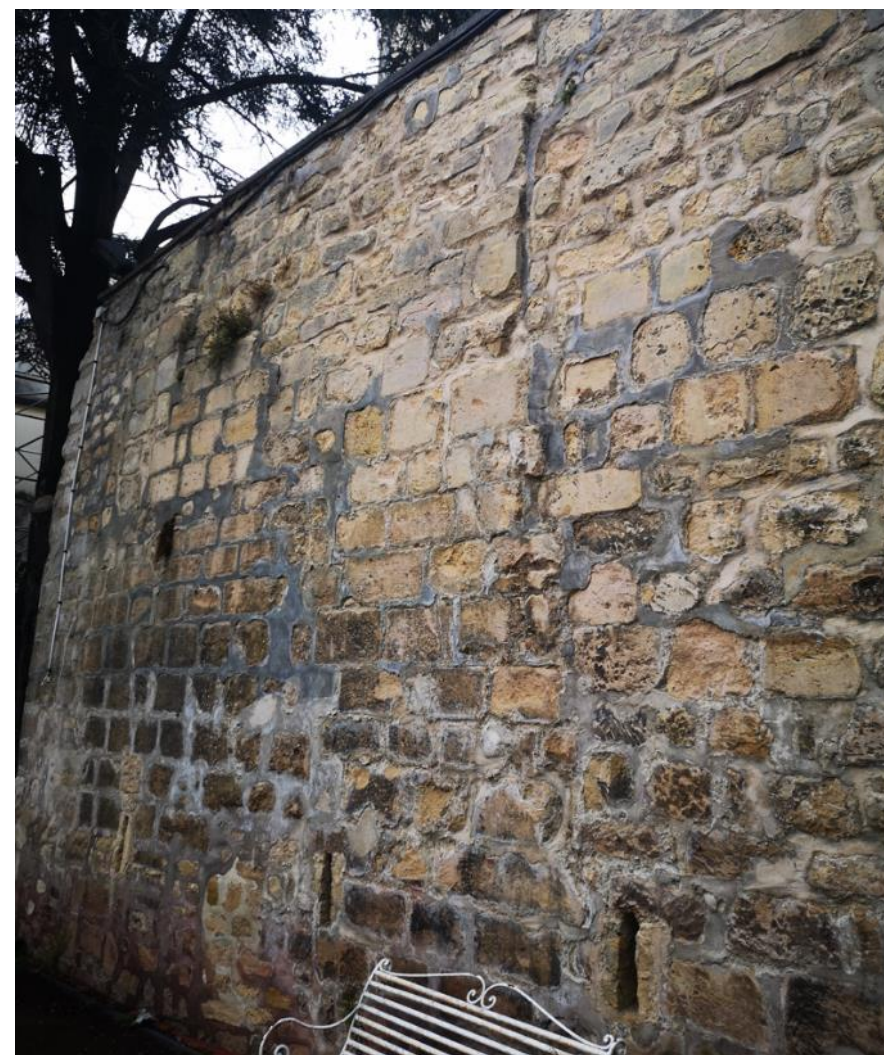
Figure 24 – Reprises au ciment, végétation en partie haute

Par ailleurs, les nombreuses reprises de maçonnerie et rejointoiement au ciment visibles sur le mur peuvent témoigner de désordres datant de longue date.

Par ailleurs, le jointoiement au mortier de ciment, incompatible avec les pierres calcaires, a pu favoriser la dégradation des pierres.

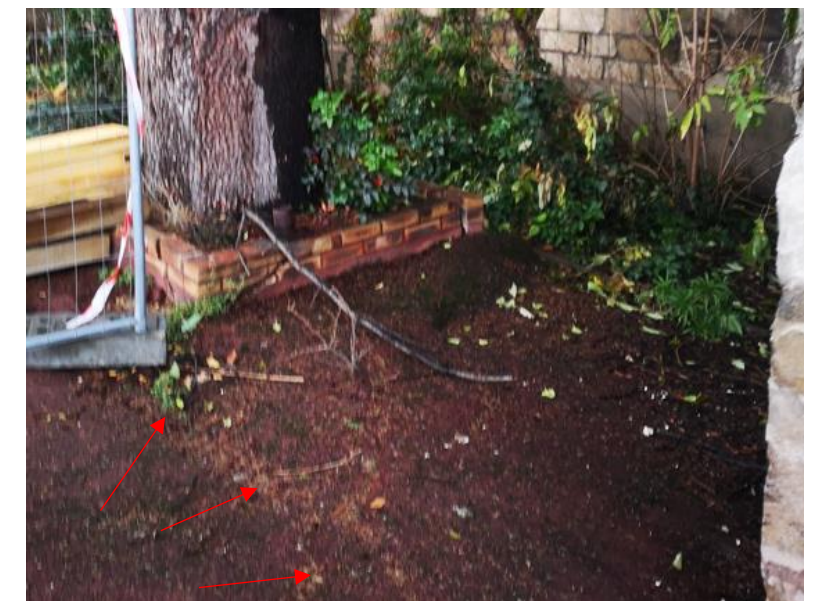
Figure 26 – Racines étendues et proches du mur de soutènement, végétation dense et invasive proche du mur arrière

- Présence de racines très épaisses au droit du mur (notamment dans la zone présentant des désordres)
- Obsolescence des barbacanes
- Le profil hydrique réalisé montre une teneur en eau importante au niveau des terres reprises par le mur (supérieure à 20%), témoin d'une concentration d'eau anormale derrière le mur.

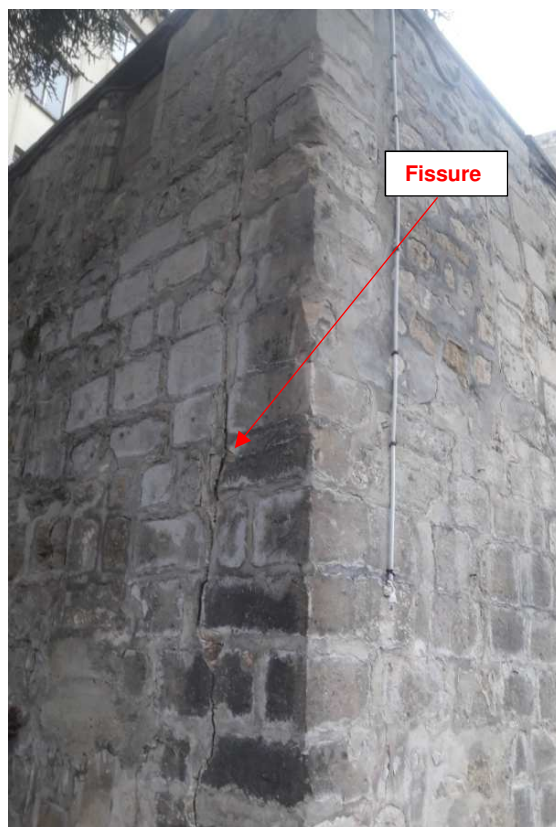
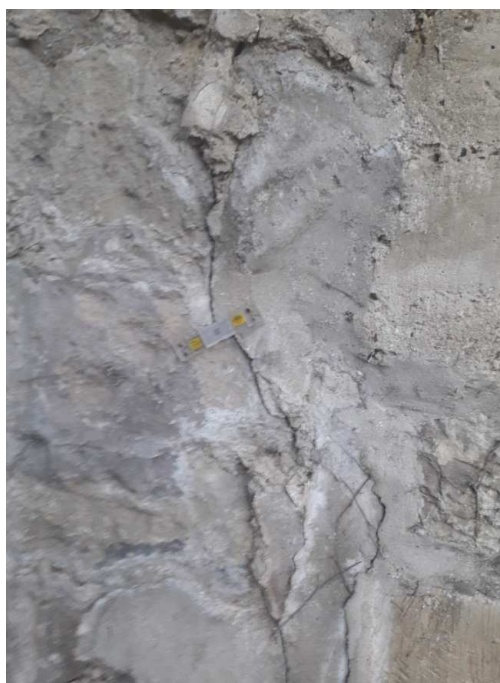
Lors de la visite du 27/01/2023, une fissure sub-verticale a été constatée sur la face Ouest du pignon Sud-Est. Cette fissure inter-joint, met en évidence un décrochement horizontal vers le sud (aval du mur de soutènement).

Photographie du pignon sud-est du mur

Photographie rapprochée de la fissure du mur

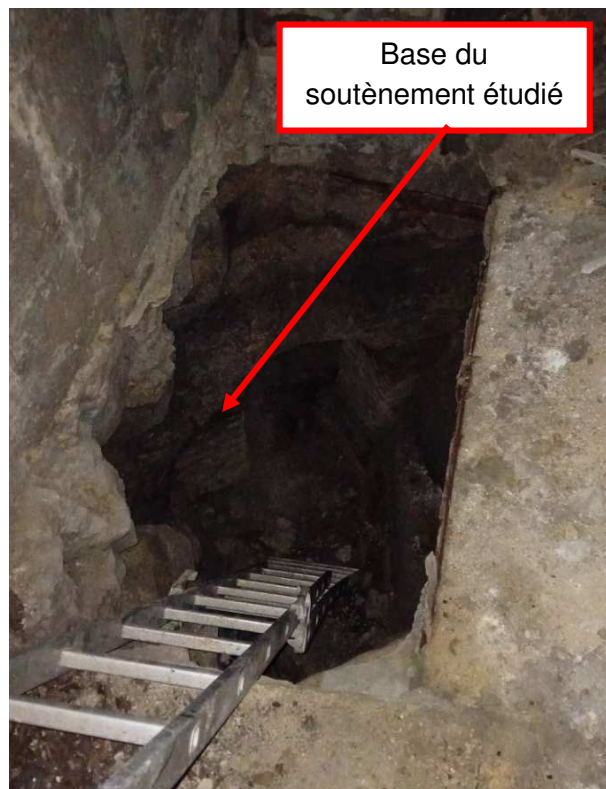
Photographie de l'accès vers le niveau N-2

L'accès au niveau N-2, permet de mettre en évidence la base du mur de soutènement. Il ne présente aucun débord et repose directement sur le niveau inférieur de la carrière (niveau N-2).

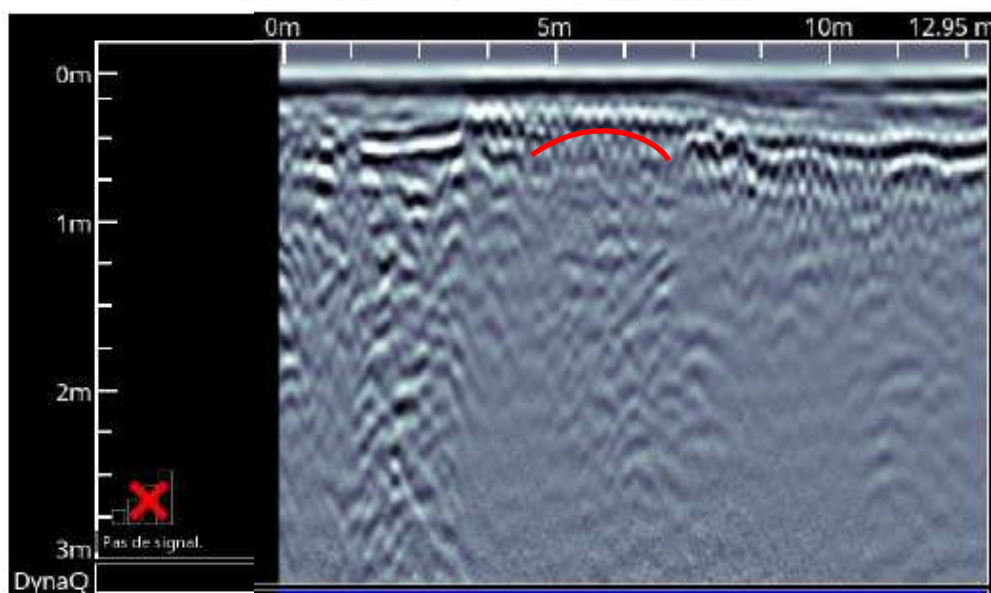
Profil au géo-radar n°3

Une zone d'anomalie a été identifiée à partir de 0,5 m/TN de profondeur entre 4,5 m et 6 m par rapport à l'extrémité Nord du mur. Cette anomalie pourrait correspondre au toit vouté d'une galerie d'environ 1,5 m de large.

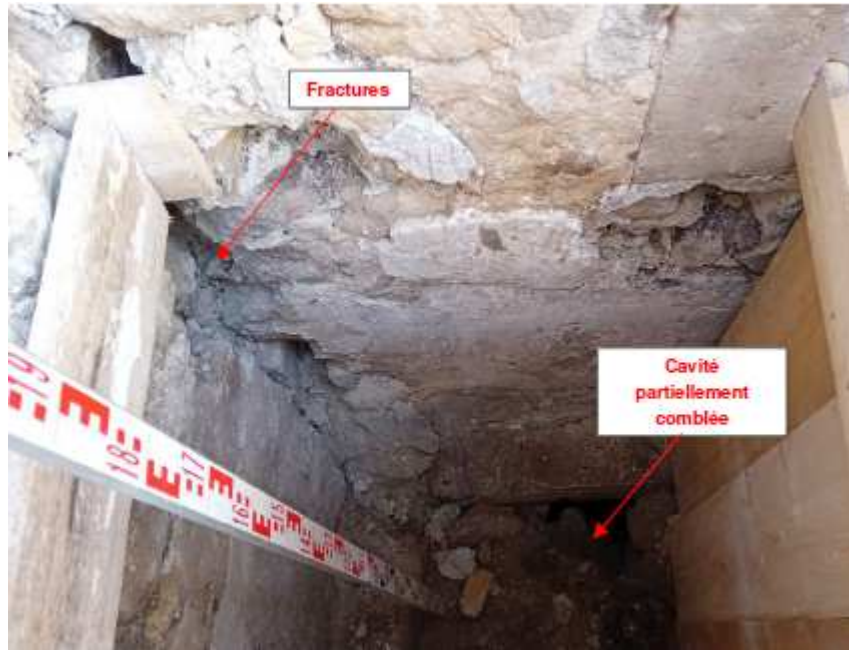
(*) La fouille RF2 a permis de mettre en évidence une fracture traversante longeant verticalement le pignon Sud-Est du mur, sur lequel il semble avoir un détachement de celui-ci par rapport au reste du mur.

Photographie du pignon sud-est du mur au droit de la fouille RF2 réalisée en amont du mur

La fouille réalisée en amont du mur sinistré a permis de mettre en évidence des fractures traversantes désolidarisant le pignon Sud-Est du reste du mur.

Nous recommandons la réalisation de reconnaissances complémentaires (sismique parallèle, ...) afin d'identifier la base réelle des fondations du mur.

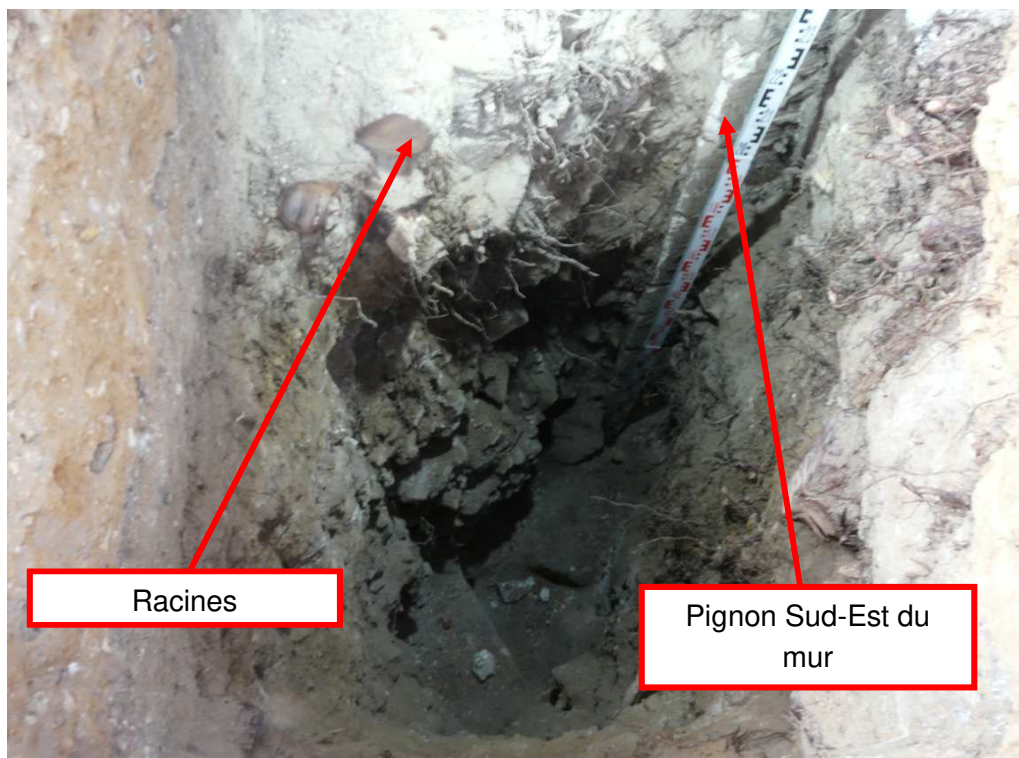
En fond de fouille, une cavité partiellement comblée d'environ 1,2 m de haut pour au moins 3 à 4 m de long a été mise en évidence le long du mur.

Photographie du pignon sud-est du mur au droit de la fouille RF1 réalisée en aval du mur

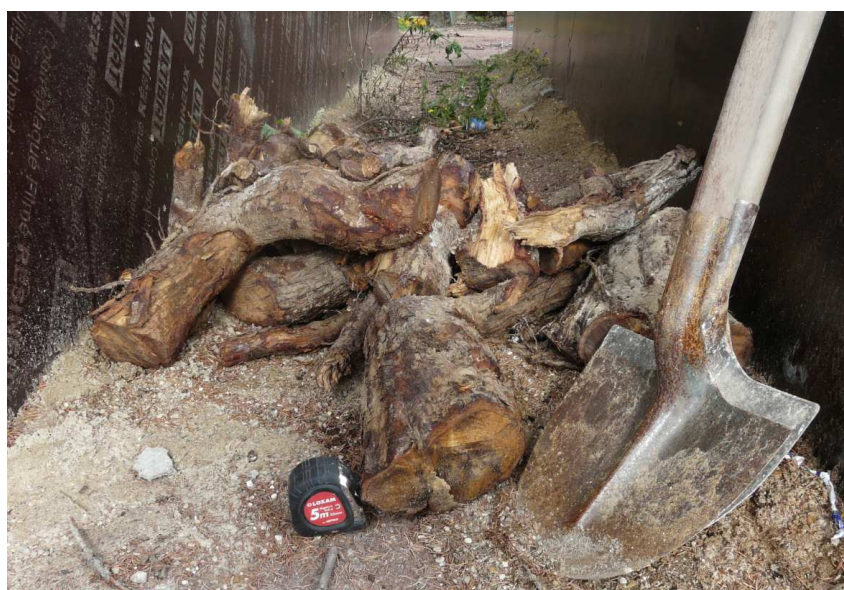
Photographie des racines mise en évidence dans la fouille RF1
