## Rapport de mission de repérage des matériaux et produits contenant de l'amiante avant réalisation de travaux

Numéro de rapport	ESID-IDF 120928 23.05.24 A
Propriétaire	ESID-IDF
Donneur d'ordre	ESID-IDF
Adresse de l'immeuble	2 rue Lieutenant Raoul Batany 92140 CLAMART
Bâtiment ou installation	Bâtiment
Date de permis de construire	Non communiquée - Antérieur au 01/07/1997
Date de construction	Non communiquée - Antérieur au 01/01/1997
La ou le(s) date(s) d'exécution du repérage	23/05/2024
Date d'émission du rapport de repérage	07/06/2024
Référence du programme de travaux défini par le donneur d'ordre	Néant

Dénomination :	Percy
Adresse complète :	2 rue Lieutenant Raoul Batany 92140 CLAMART
Référence Cadastre :	B - 2

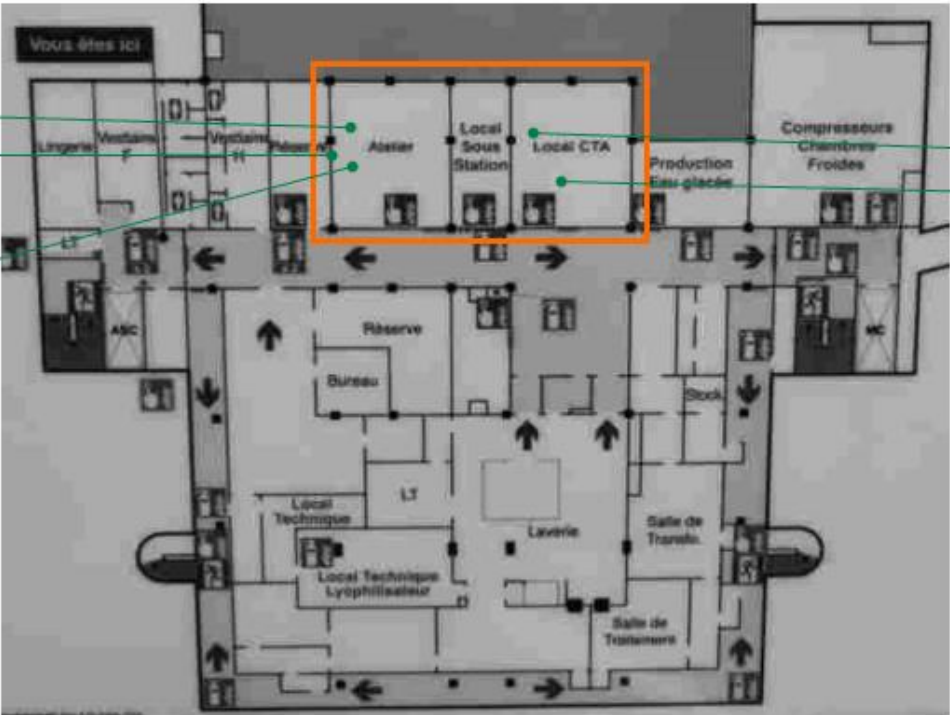
- P003 Atelier  
Revêtement de sol Ciment + peinture
- P004 Atelier  
Revêtement mural Enduit + peinture
- P005 Atelier  
Revêtement de plafond Enduit + peinture

- P001 CTA  
Revêtement de sol Ciment + peinture
- P002 CTA  
Revêtement mural Enduit + peinture

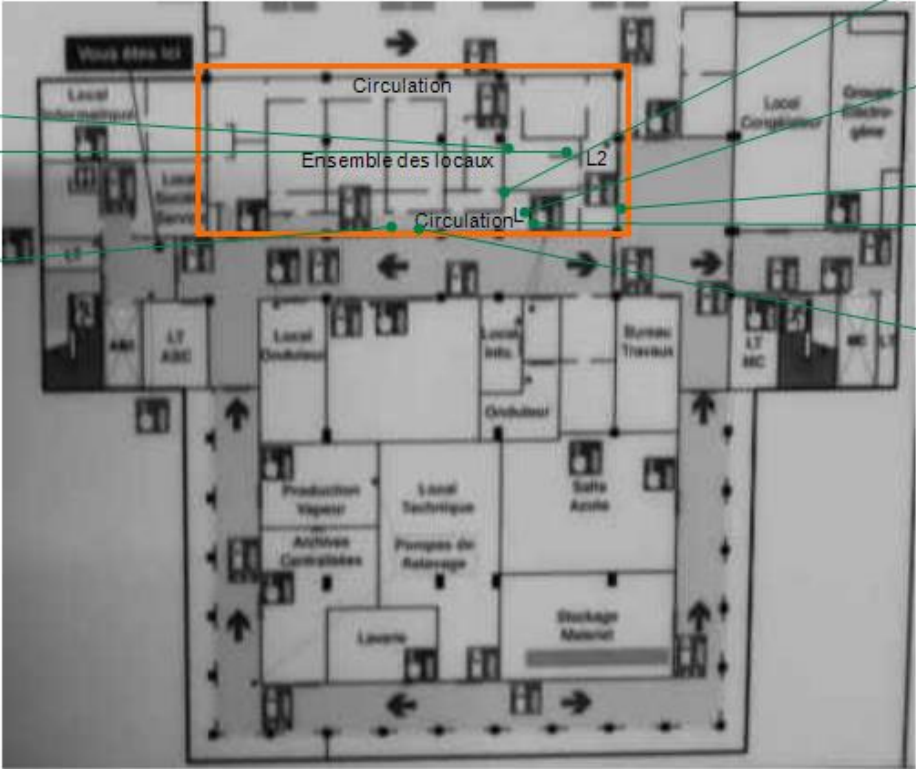
P013 Local 2  
Revêtement mural Enduit + peinture

P012 Local 2  
Revêtement mural Colle de faïence

P010 Circulation  
Revêtement de sol Lès + colle

P007 Local 1  
Revêtement mural Colle de plinthes

P009 Local 1  
Revêtement de plafond Enduit sur bande à joint

P011 Local 2  
Revêtement mural Colle de faïence

P006 Local 1  
Revêtement de sol Colle de carrelage

P008 Circulation  
Revêtement mural Enduit + peinture
