Repérage Amiante & Plomb Avant Travaux

Réf. : DIA-RJS00-2411-001

Adresse du bien : 4 Place de la République
67000 STRASBOURG

Rapport de mission de repérage des matériaux et produits contenant de l'amiante avant travaux dans les immeubles bâtis

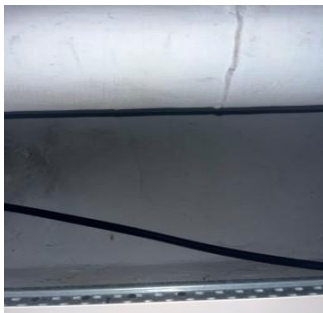
ZPSO #3		Plafonds et faux plafonds / Enduit plafond	
Localisation : Sous-sol : Entrée / Dégagement, Wc, Dégagement, Salle de bains, Chambre 1, Cuisine, Séjour, Chambre 2, Chambre 3			
Partie Inspectée / Description	Photo	N° Ech.	Conclusion
<p>Enduit plafond</p> <p>Précisions de localisation : Lieu du prélèvement : Sous-sol Entrée / Dégagement</p>

P003	<p>Absence d'amiante</p> <p>Après analyse référence échantillon n°003</p>

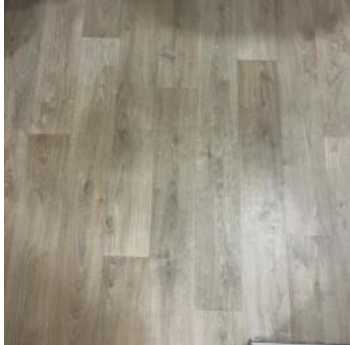
ZPSO #6		Divers / Linoléum	
Localisation : Sous-sol : Wc			
Partie Inspectée / Description	Photo	N° Ech.	Conclusion
Linoléum Précisions de localisation : Lieu du prélèvement : Sous-sol Wc

P006	Absence d'amiante Après analyse référence échantillon n°006

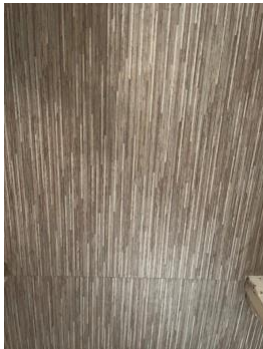
ZPSO #7		Divers / Linoléum	
Localisation : Sous-sol : Dégagement, Salle de bains			
Partie Inspectée / Description	Photo	N° Ech.	Conclusion
<div>Linoléum</div> <div>Précisions de localisation : Lieu du prélèvement : Sous-sol Dégagement</div>

P007	<div>Absence d'amiante</div> <div>Après analyse référence échantillon n°007</div>

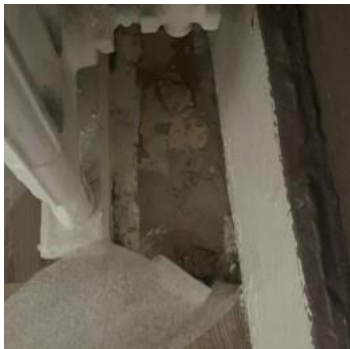
ZPSO #10		Divers / Ragréage	
Localisation : Sous-sol : Chambre 1			
Partie Inspectée / Description	Photo	N° Ech.	Conclusion
<div>Ragréage</div> <div>Précisions de localisation : Lieu du prélèvement : Sous-sol Chambre 1</div>

P010	<div>Absence d'amiante</div> <div>Après analyse référence échantillon n°010</div>

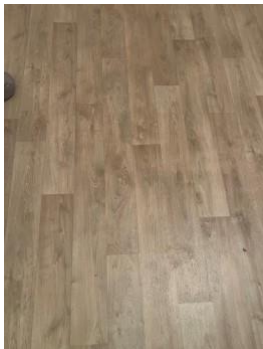
ZPSO #13		Divers / Linoléum	
Localisation : Sous-sol : Chambre 2, Chambre 3			
Partie Inspectée / Description	Photo	N° Ech.	Conclusion
<div>Linoléum</div> <div>Précisions de localisation : Lieu du prélèvement : Sous-sol Chambre 2</div>

P013	<div>Absence d'amiante</div> <div>Après analyse référence échantillon n°013</div>

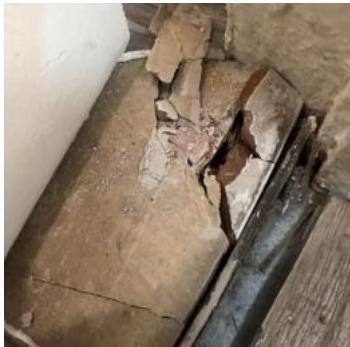
ZPSO #15		Planchers et planchers techniques / Colle carrelage	
Localisation : Sous-sol : Dégagement, Salle de bains			
Partie Inspectée / Description	Photo	N° Ech.	Conclusion
<p>Colle carrelage</p> <p>Précisions de localisation : Lieu du prélèvement : Sous-sol Dégagement</p>

P015	<p>Absence d'amiante</p> <p>Après analyse référence échantillon n°015</p>

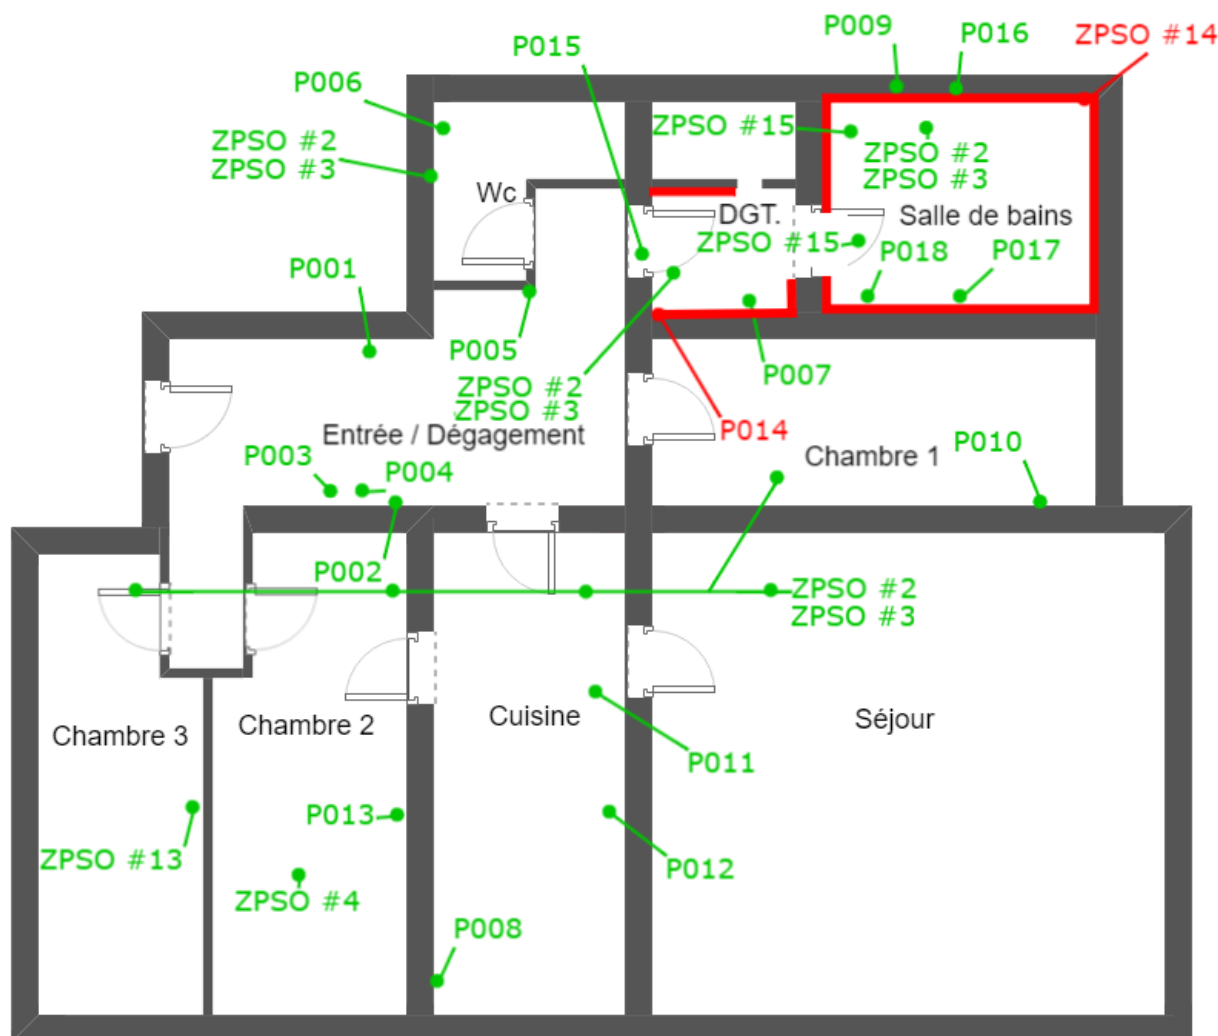
Planche 1 / Sous-sol

Matériaux et produits contenant de l'amiante

P014 Colle plinthe

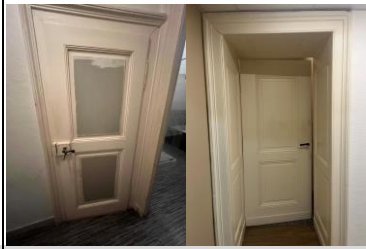
Sous-sol : Dégagement (Plomb détecté)

N°	Unité de repérage	Zone	Substrat / Revêtement	Localisation des mesures	Valeur (mg/cm²)/constat visuel	Marge d'erreur	Travaux Envisagés
20	Mur		Plâtre / Tapisserie	Au centre	0	0,030	
21	Mur		Plâtre / Tapisserie	En haut	0	0,030	
22	Plafond		Faux plafond /	A gauche	0	0,030	
23	Plafond		Faux plafond /	Au centre	0	0,030	
24	Plinthes		Carrélagé /	-	nm	-	
25	Porte et huisserie		Bois / Peinture	Au centre	8,8	0,030

26	Sol		Linoléum /	A gauche	0	0,030	
27	Sol		Linoléum /	Au centre	0	0,030

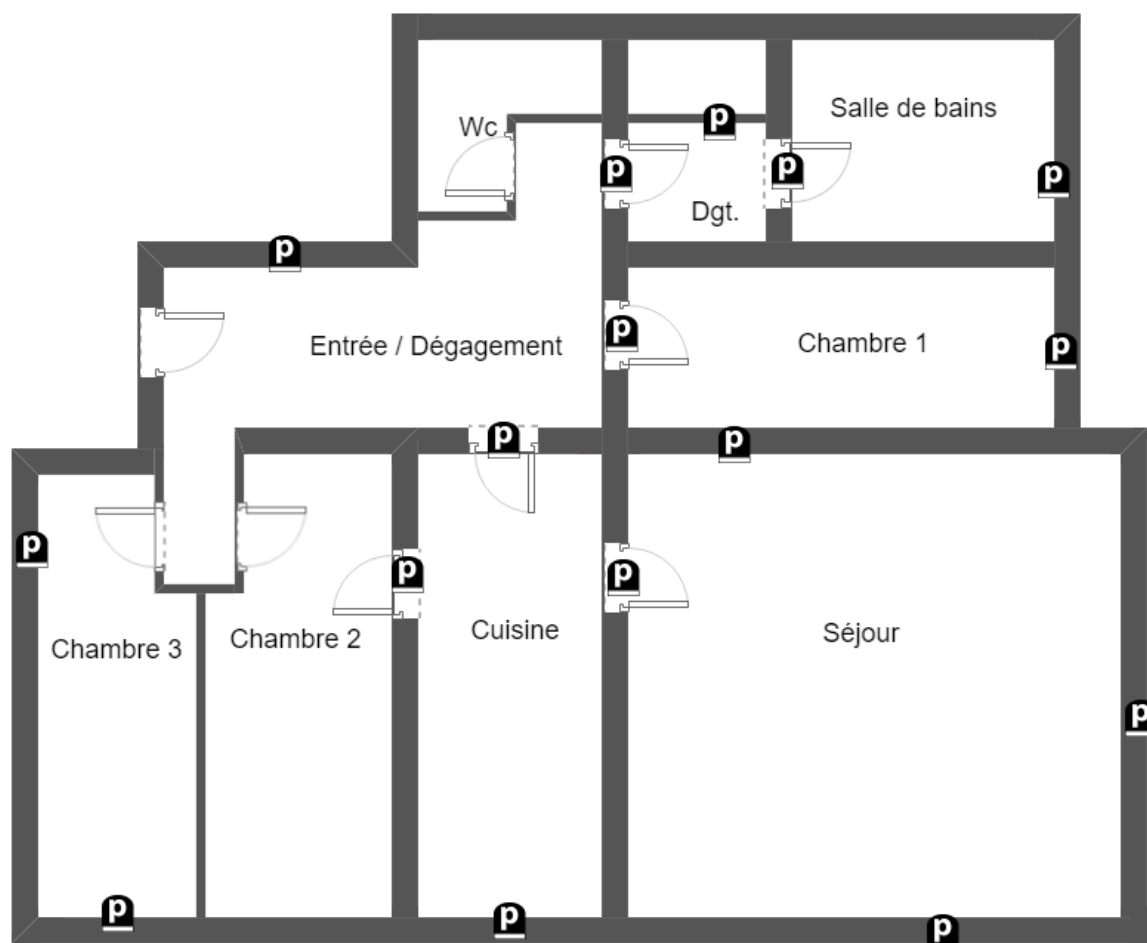
Schéma du repérage plomb avant travaux

Présence de plomb
