Rapport de mission de repérage
des matériaux et produits
contenant de l'amiante avant
réalisation de travaux dans un
immeuble bâti

Numéro de contrat : **A535604777.1**
Numéro d'offre : **2024-1108-1559-AM-151-
A535604777.1-001-1**
Date : **22/11/2024**

**Bâtiment 151
IGS 115
Centre de Cadarache
13115 SAINT-PAUL-LÈS-DURANCE
CEDEX**

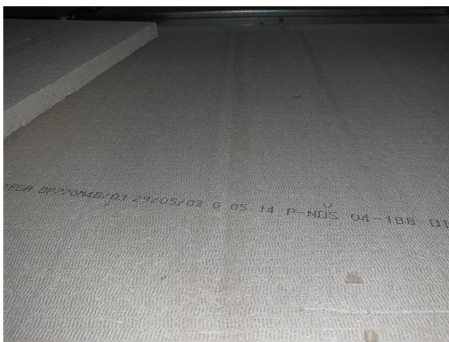
ELEMENT : faux plafond

| Nom du client | Numéro de dossier | Partie d'ouvrage |
| CEA | | RDC - P30D |
| Matériau | Date de prélèvement | Nom de l'opérateur |
| dalles de faux plafond | | MAROVELLI Adrien |
| Localisation | | |
| faux plafond | | |
| Résultat amiante | | |
| Absence d'amiante | | |

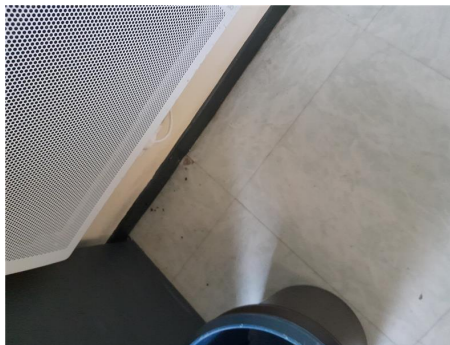
Résultat amiante**Absence d'amiante****DESCRIPTION DU PRELEVEMENT :****Objet**matériau
aggloméré peint**PRELEVEMENT : P003****Emplacement**

**Nom du client**

CEA

Numéro de dossier**Partie d'ouvrage**

RDC - P30B

Matériau

ragréage béton

Date de prélèvement

12/11/2024

Localisation

sol

Résultat amiante**Absence d'amiante****DESCRIPTION DU PRELEVEMENT :****Objet**

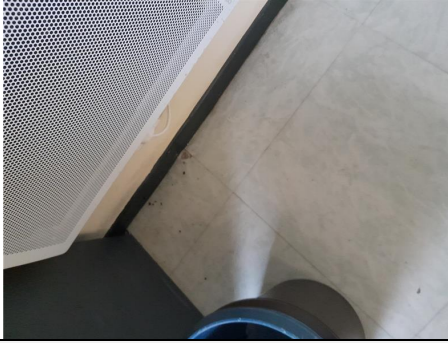
PRELEVEMENT : P004**Emplacement**

| Nom du client | Numéro de dossier | Partie d'ouvrage |
| CEA | | RDC - P30B |
| Matériau | Date de prélèvement | Nom de l'opérateur |
| dalles de sol mou et colle | 12/11/2024 | MAROVELLI Adrien |

Localisation

sol

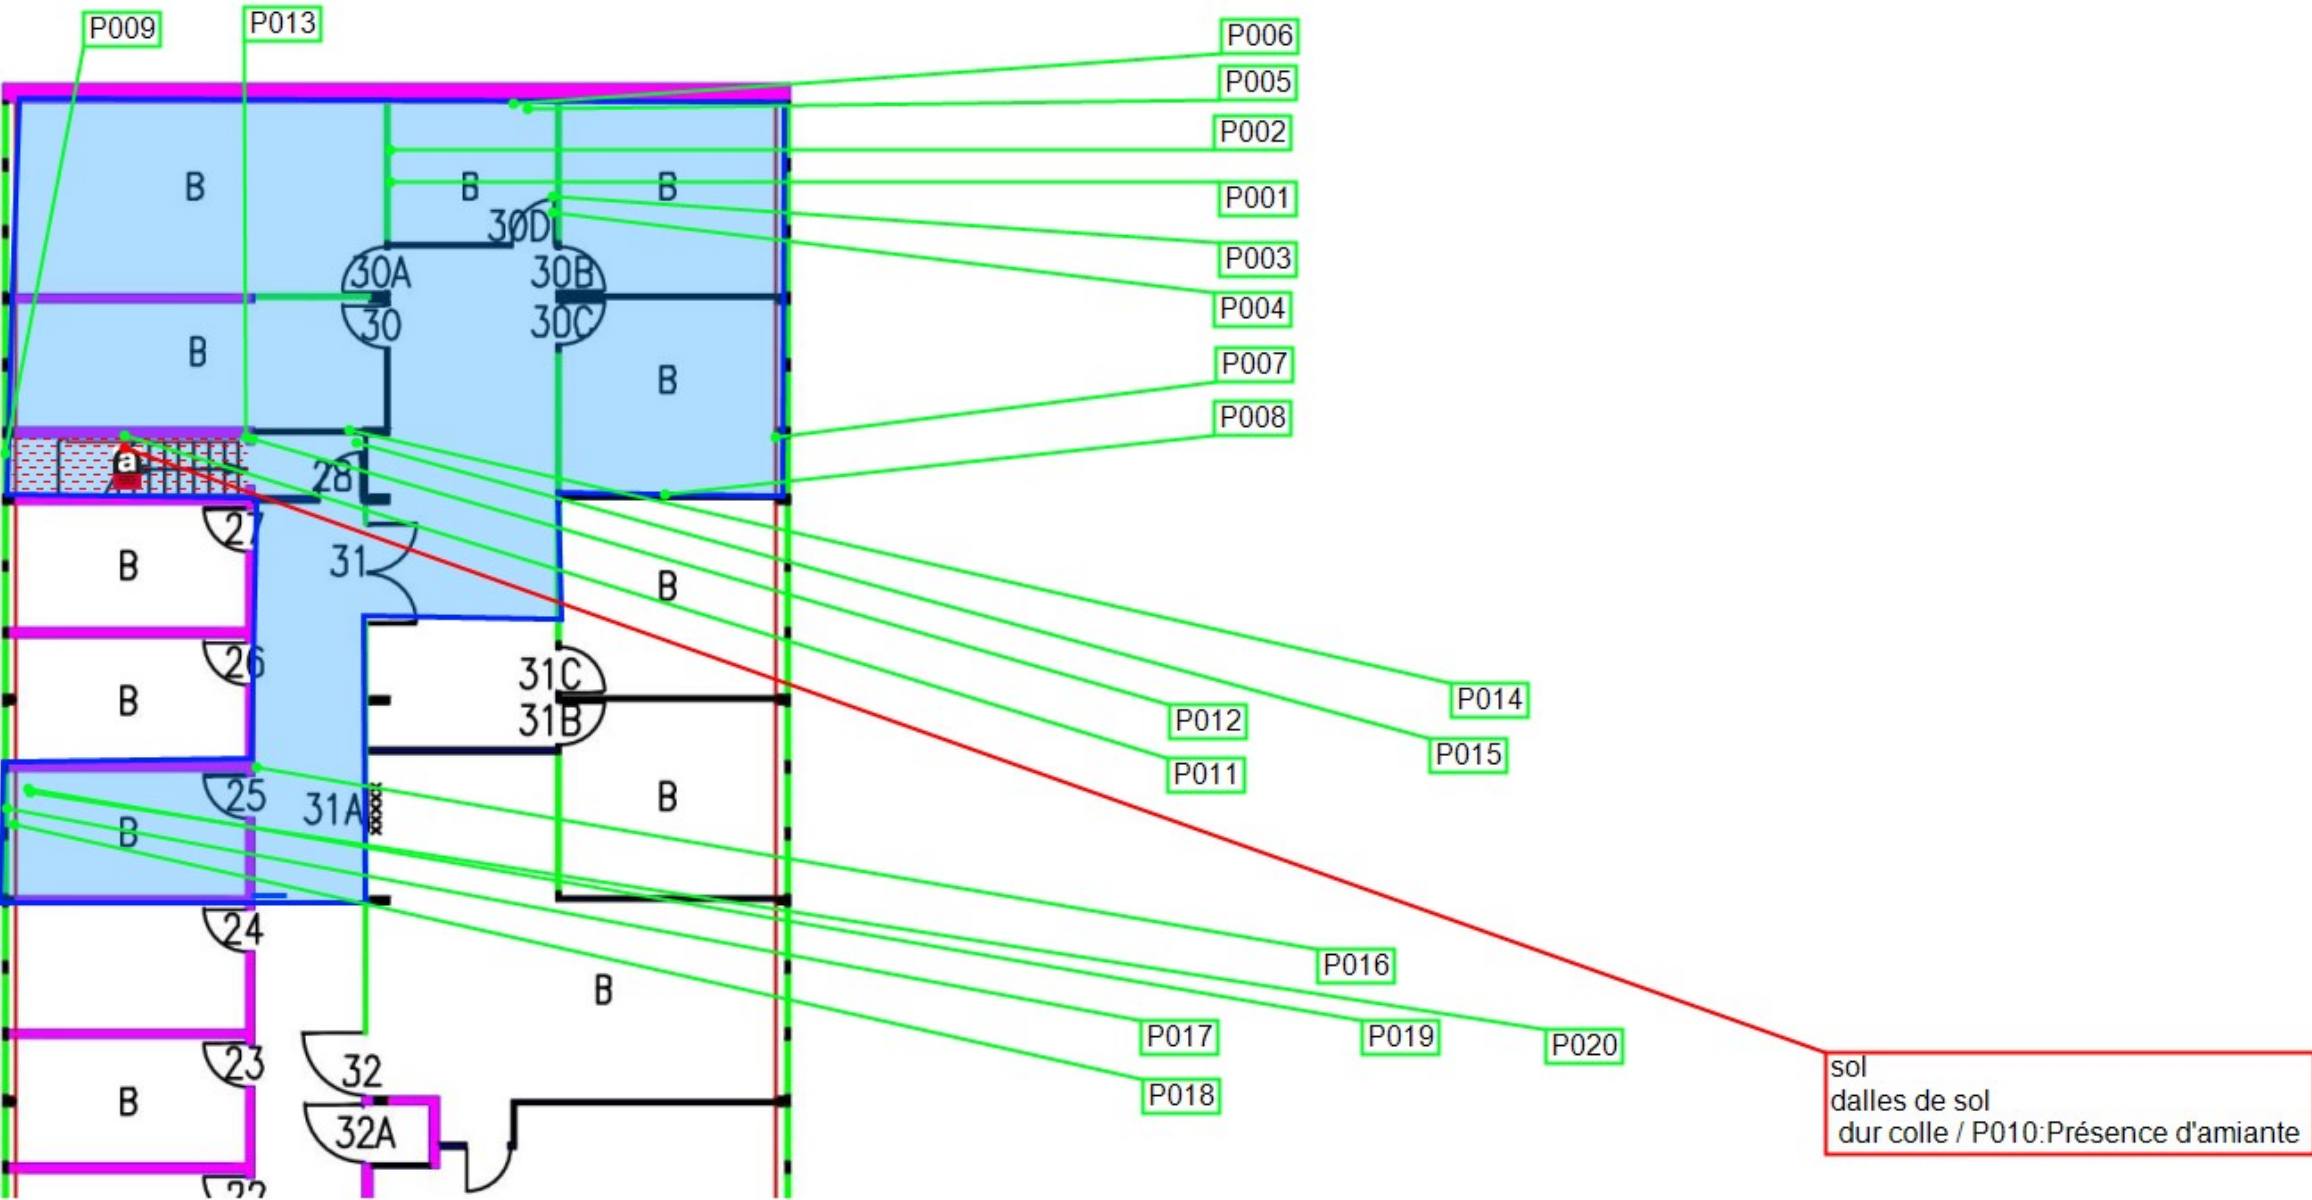
Document 1

Périmètre de repérage

Dalles de sols contenant de l'amiante
