## SERVICE INTERUNIVERSITAIRE DE GESTION DU DOMAINE UNIVERSITAIRE

Réservoir sur tour et bache de PESSAC (33)

### MISSION DE DIAGNOSTIC STRUCTUREL DES BETONS

DOSSIER SBX3.L.0013

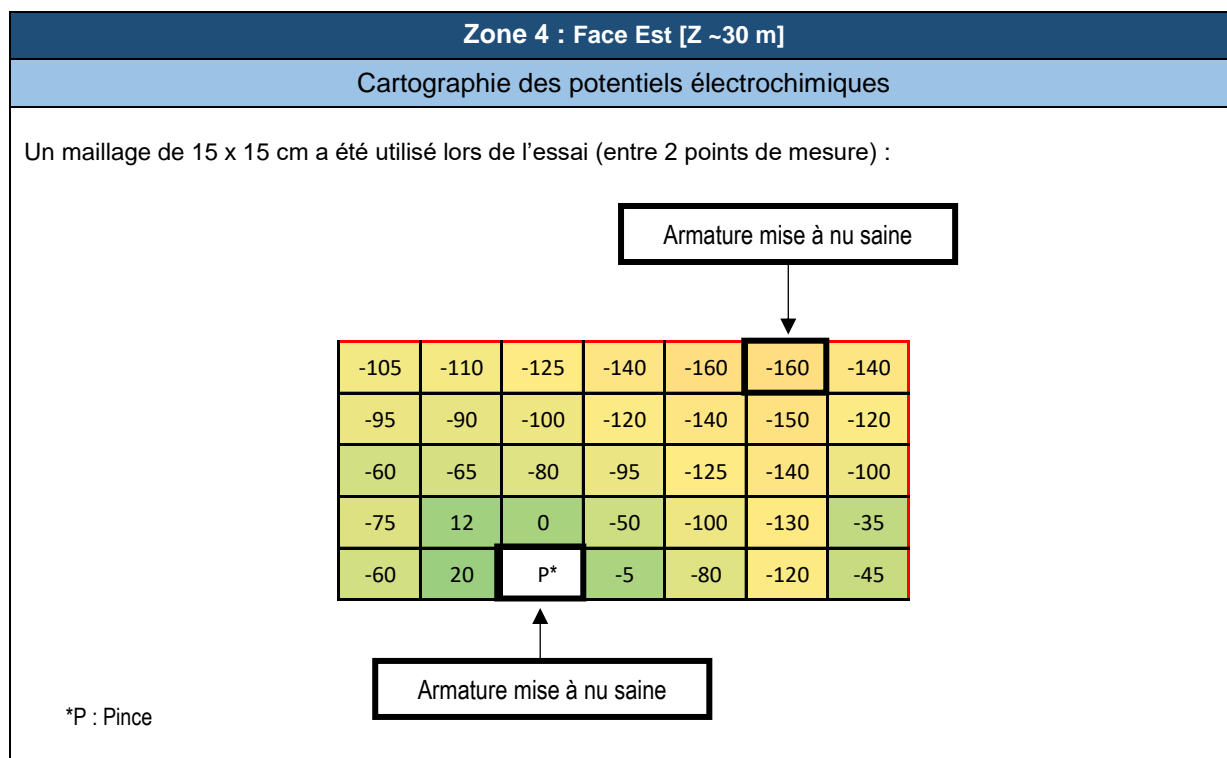
Les résultats des zones 1 à 4 étudiées par mesures de potentiel électrochimique montrent qu'en dehors des zones visuellement altérées (épaufrures des bétons, armatures apparentes corrodées) la probabilité de corrosion active est faible.

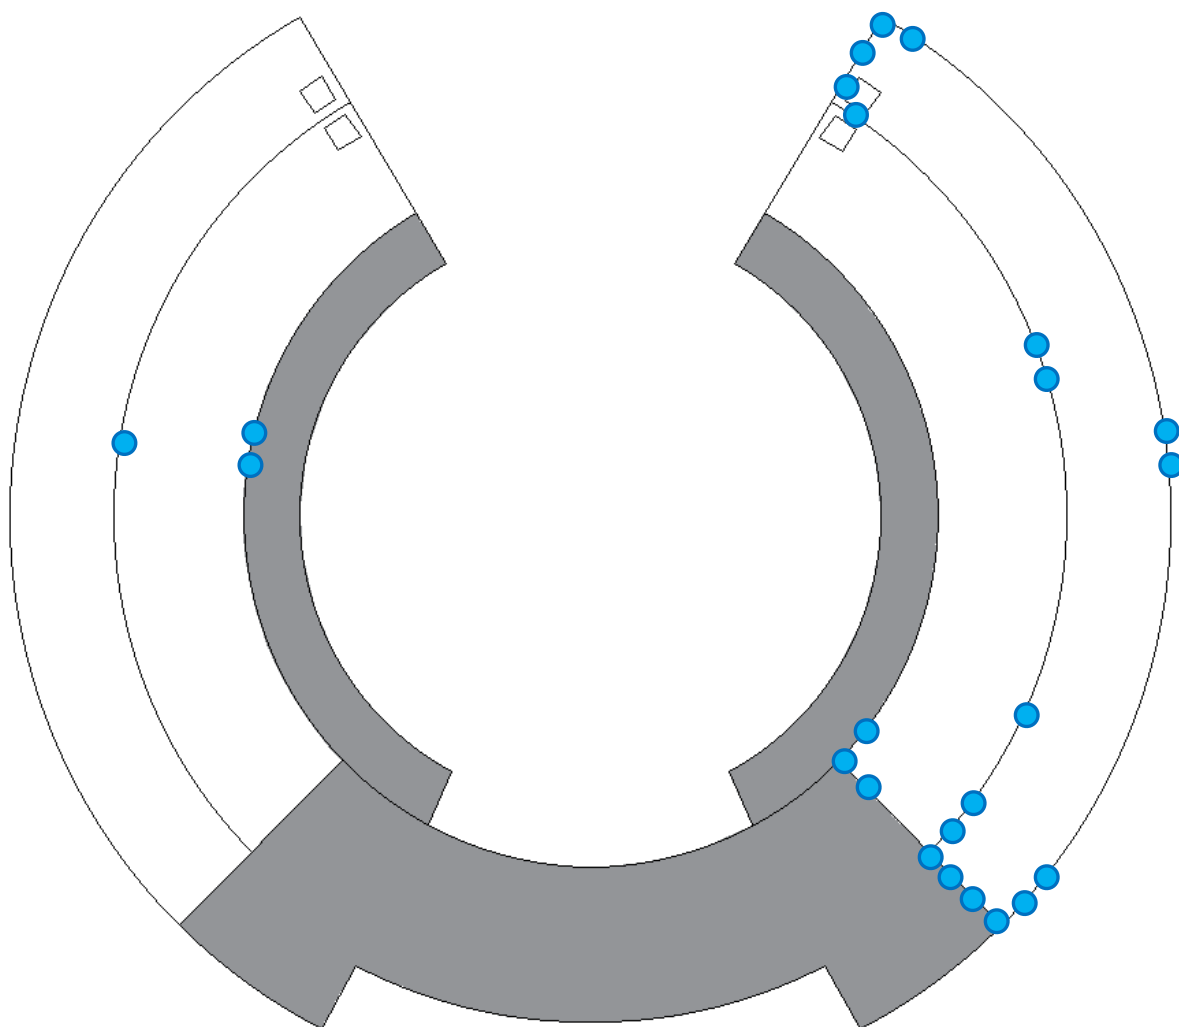
➤ Bâches (Parois verticales) :

Type 3 : Fissuration – Fissures horizontales et transversales

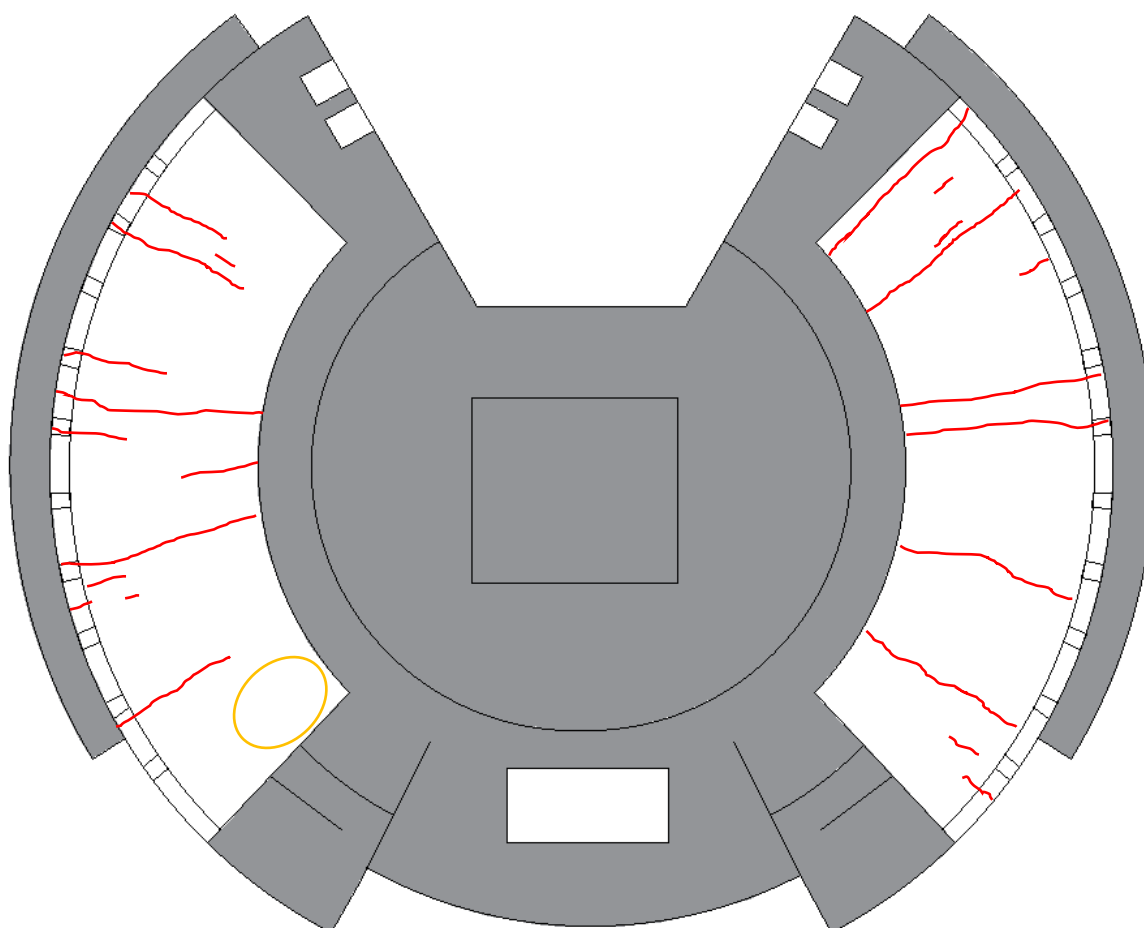
➤ Locaux d'aspersions :

- Type 4 : Défauts d'étanchéité – Cloquage de l'étanchéité

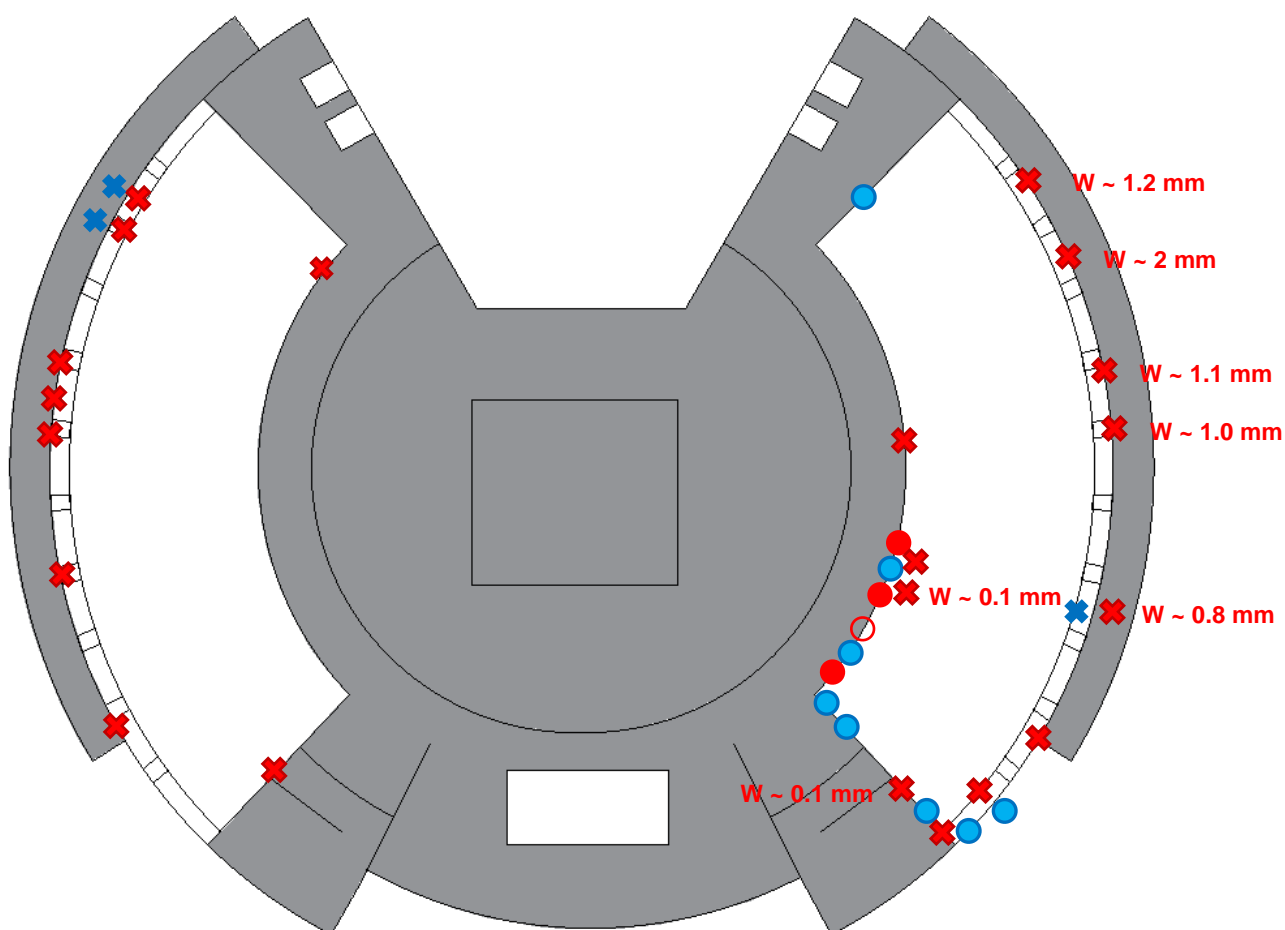
➤ Locaux d'aspersions (parois verticales) :

— Type 3 : Fissuration – Fissures horizontales et transversales – Sous-face

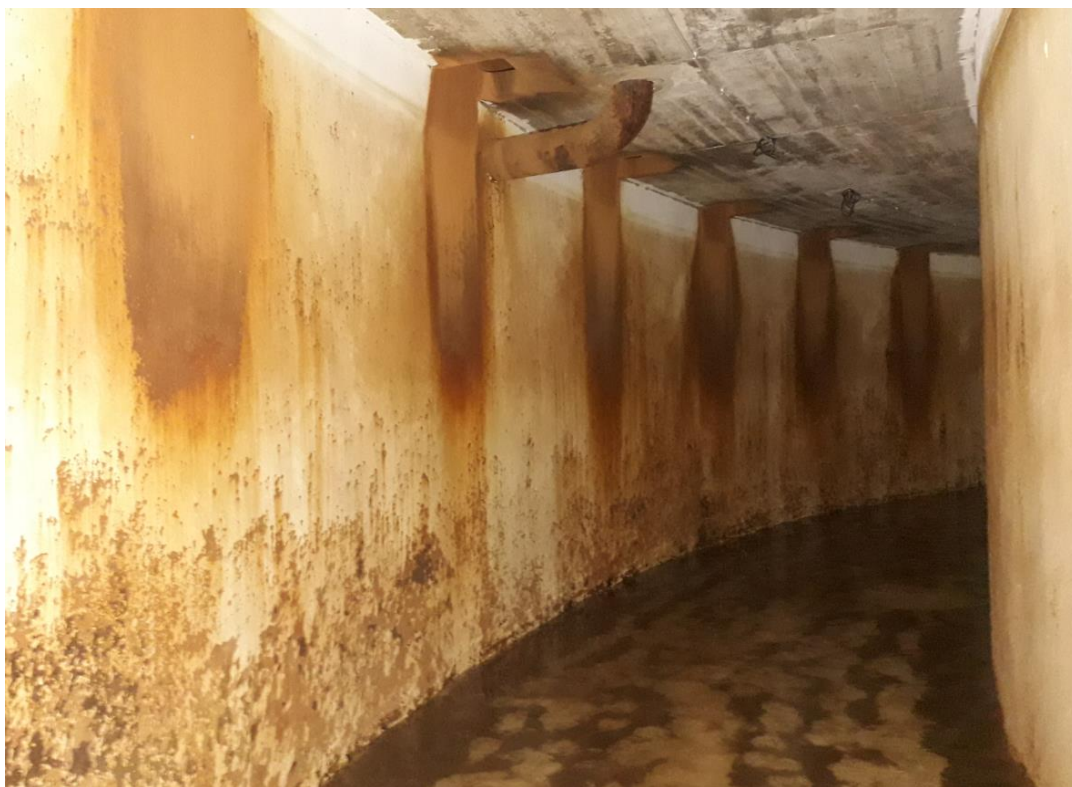
Photographie 37 : Désordres de type 4 et 6 – Dégradation de l'étanchéité et dépôt de ferrite

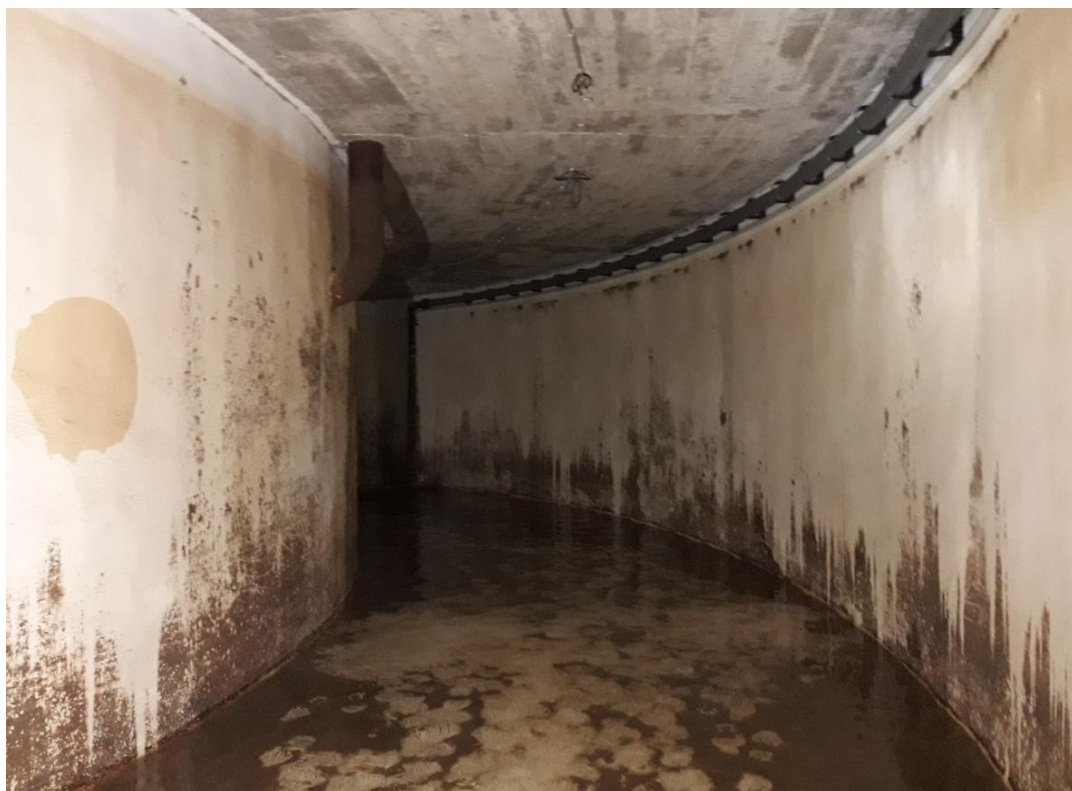
Photographie 38 : Désordres de type 4 et 6 – Dégradation de l'étanchéité et dépôt de ferrite

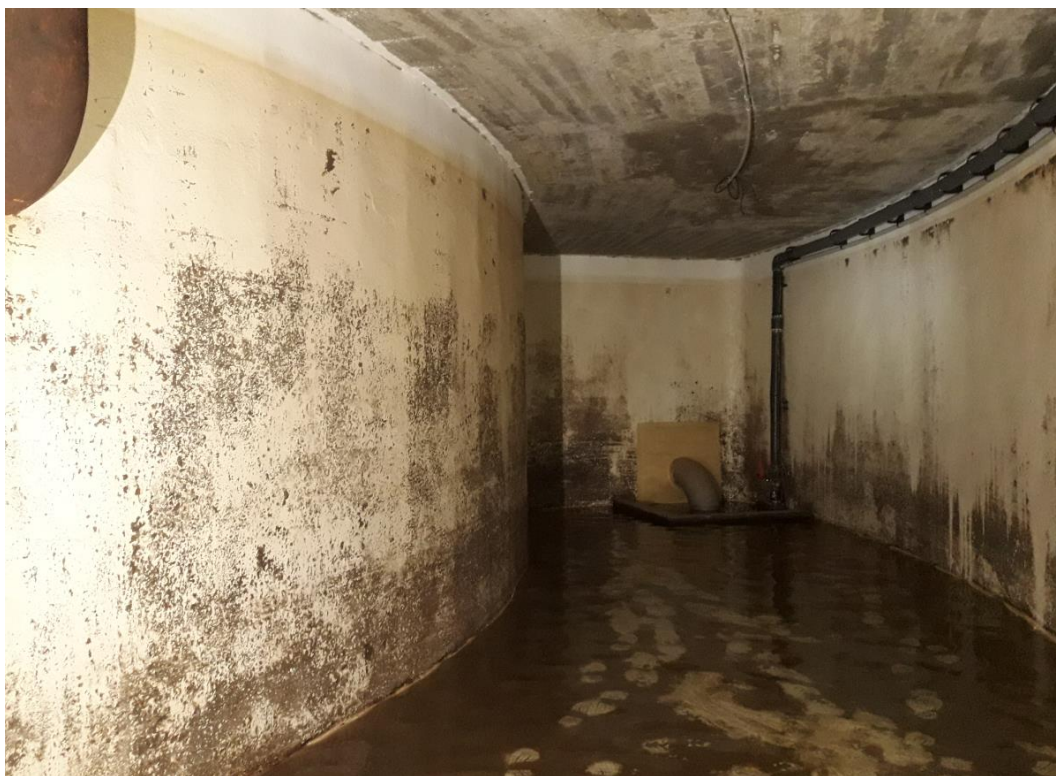
Photographie 39 : Désordres de type 4 et 6 – Dégradation de l'étanchéité et dépôt de ferrite

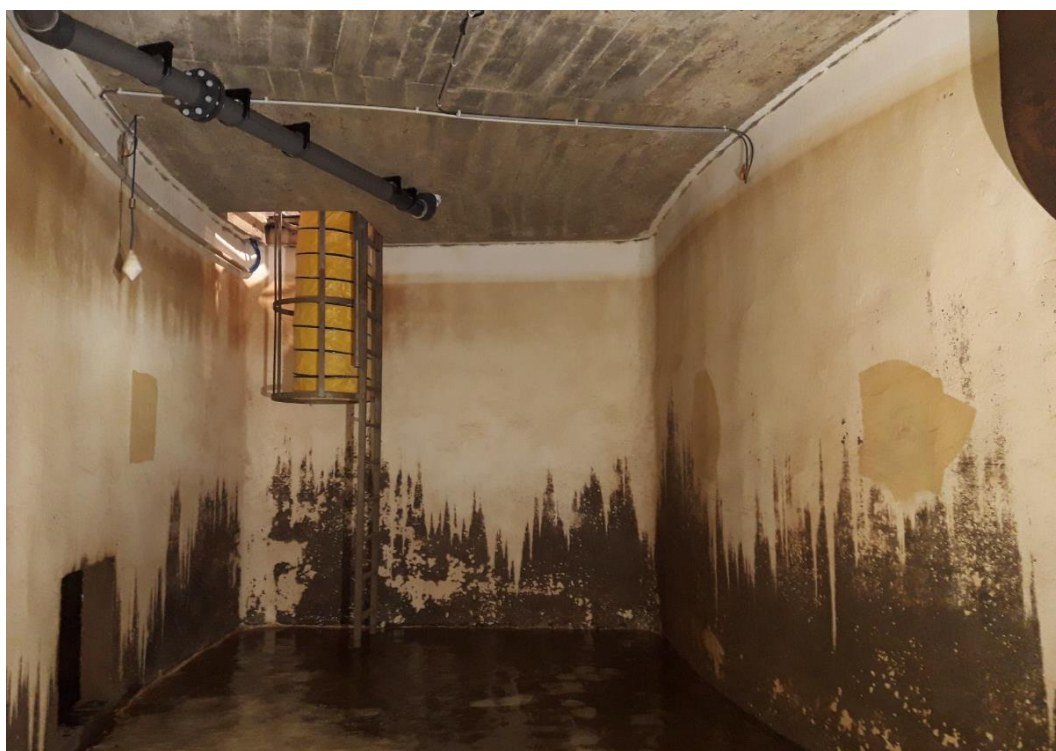
Photographie 40 : Désordres de type 4 et 6 – Dégradation de l'étanchéité et dépôt de ferrite

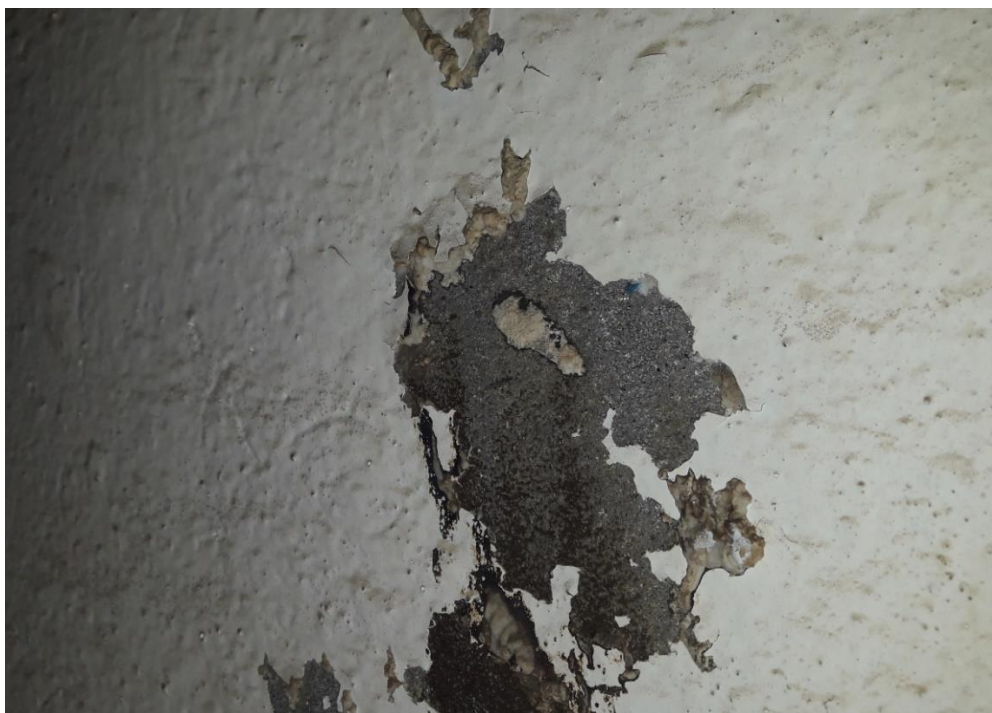
Photographie 41 : Désordre de type 4 – Cloquage et dégradation de l'étanchéité

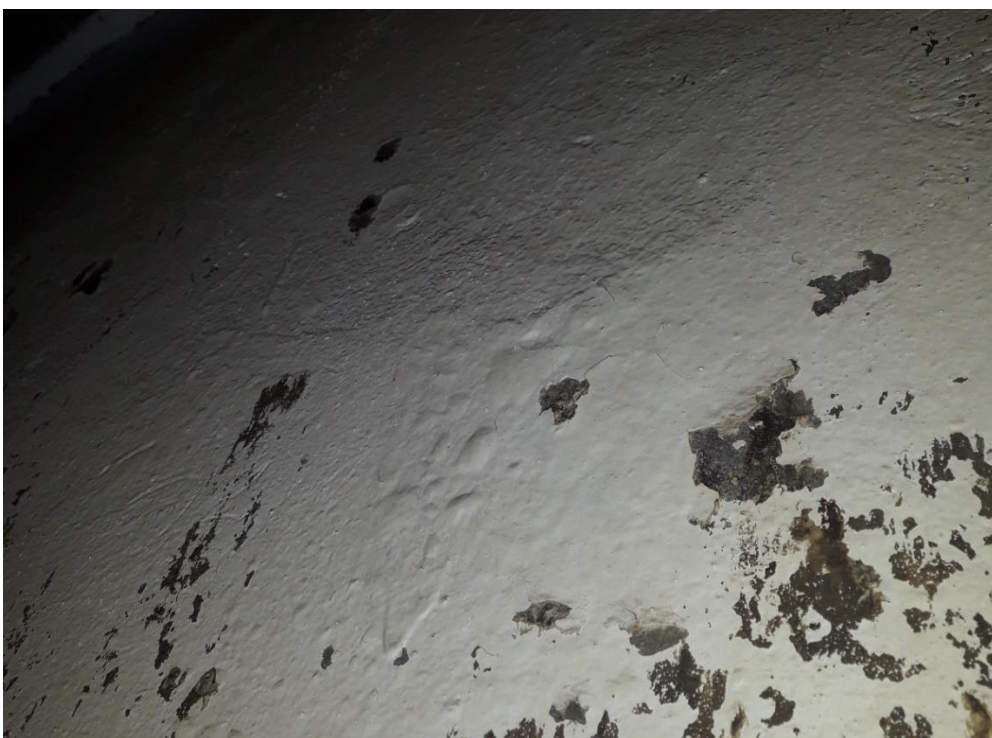
Photographie 42 : Désordre de type 4 – Cloquage et dégradation de l'étanchéité

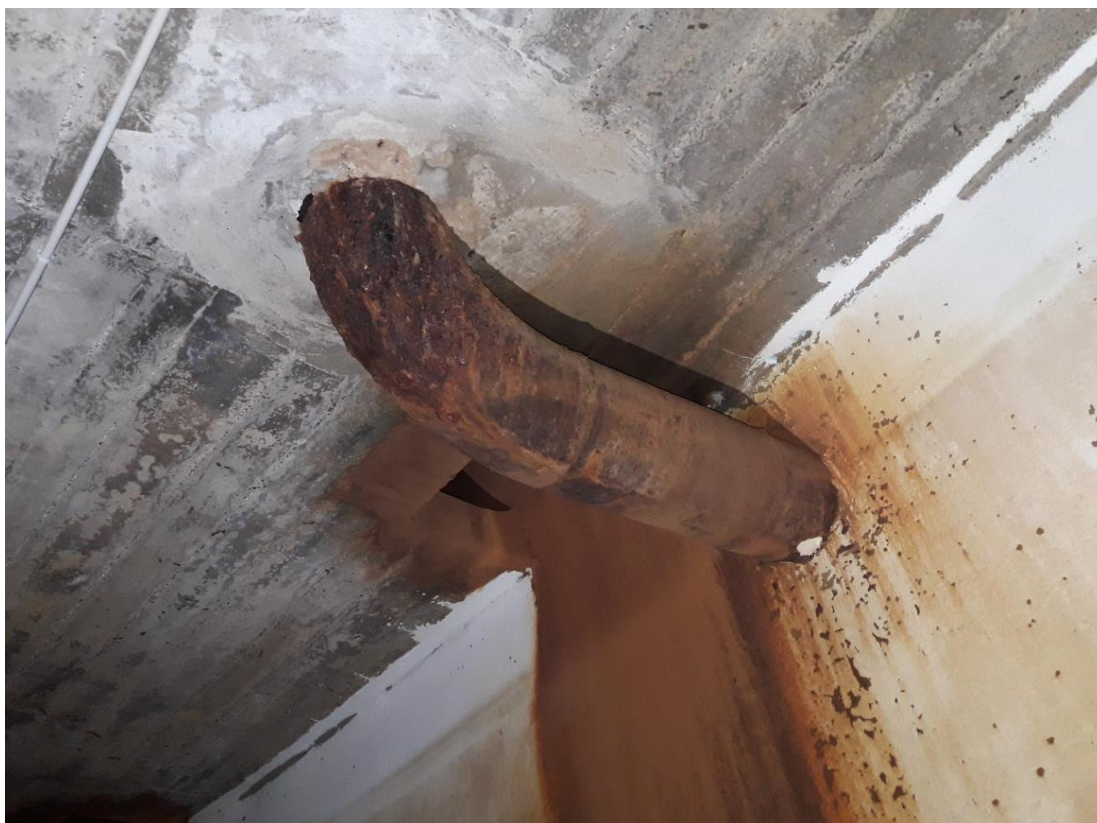
Photographie 43 : Désordre de type 5 – Conduite corrodée

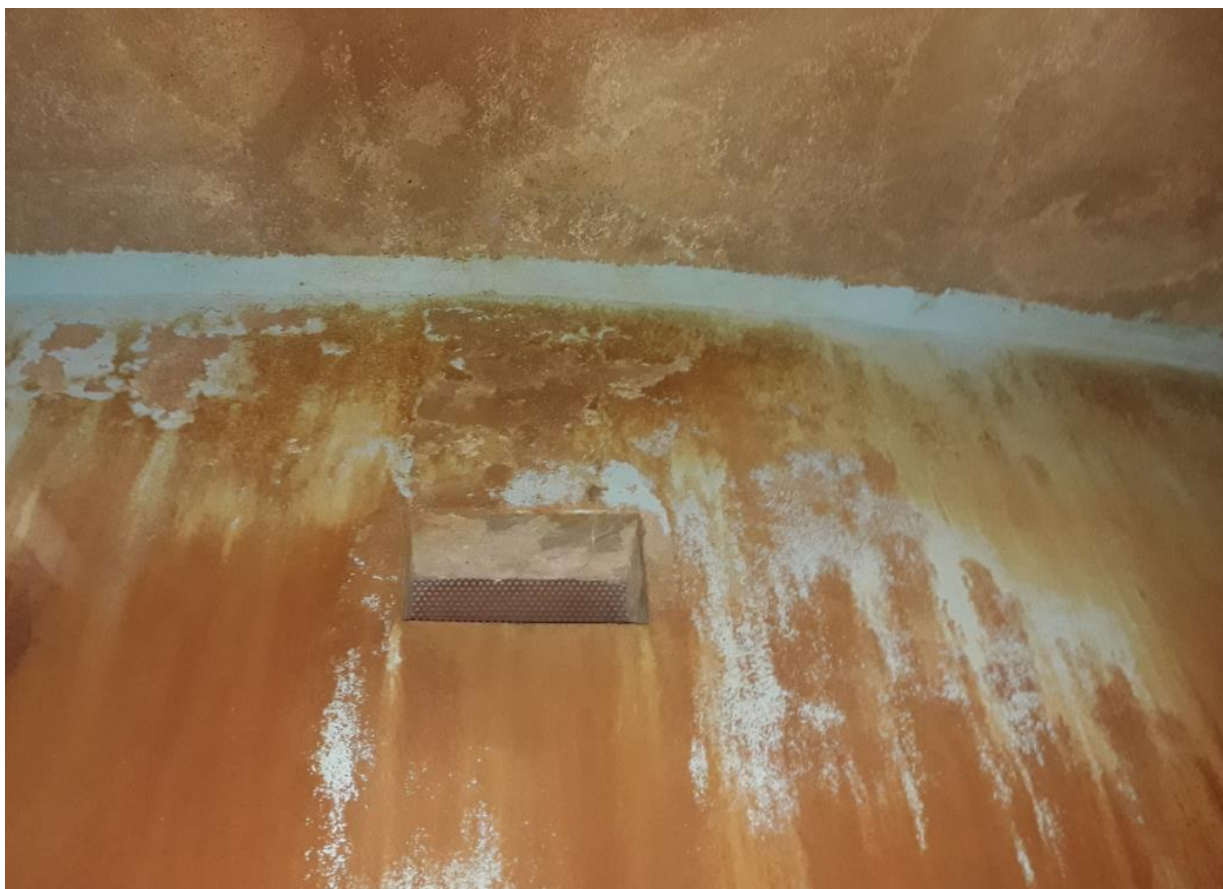
Photographie 44 : Désordres de type 3, 4 et 6

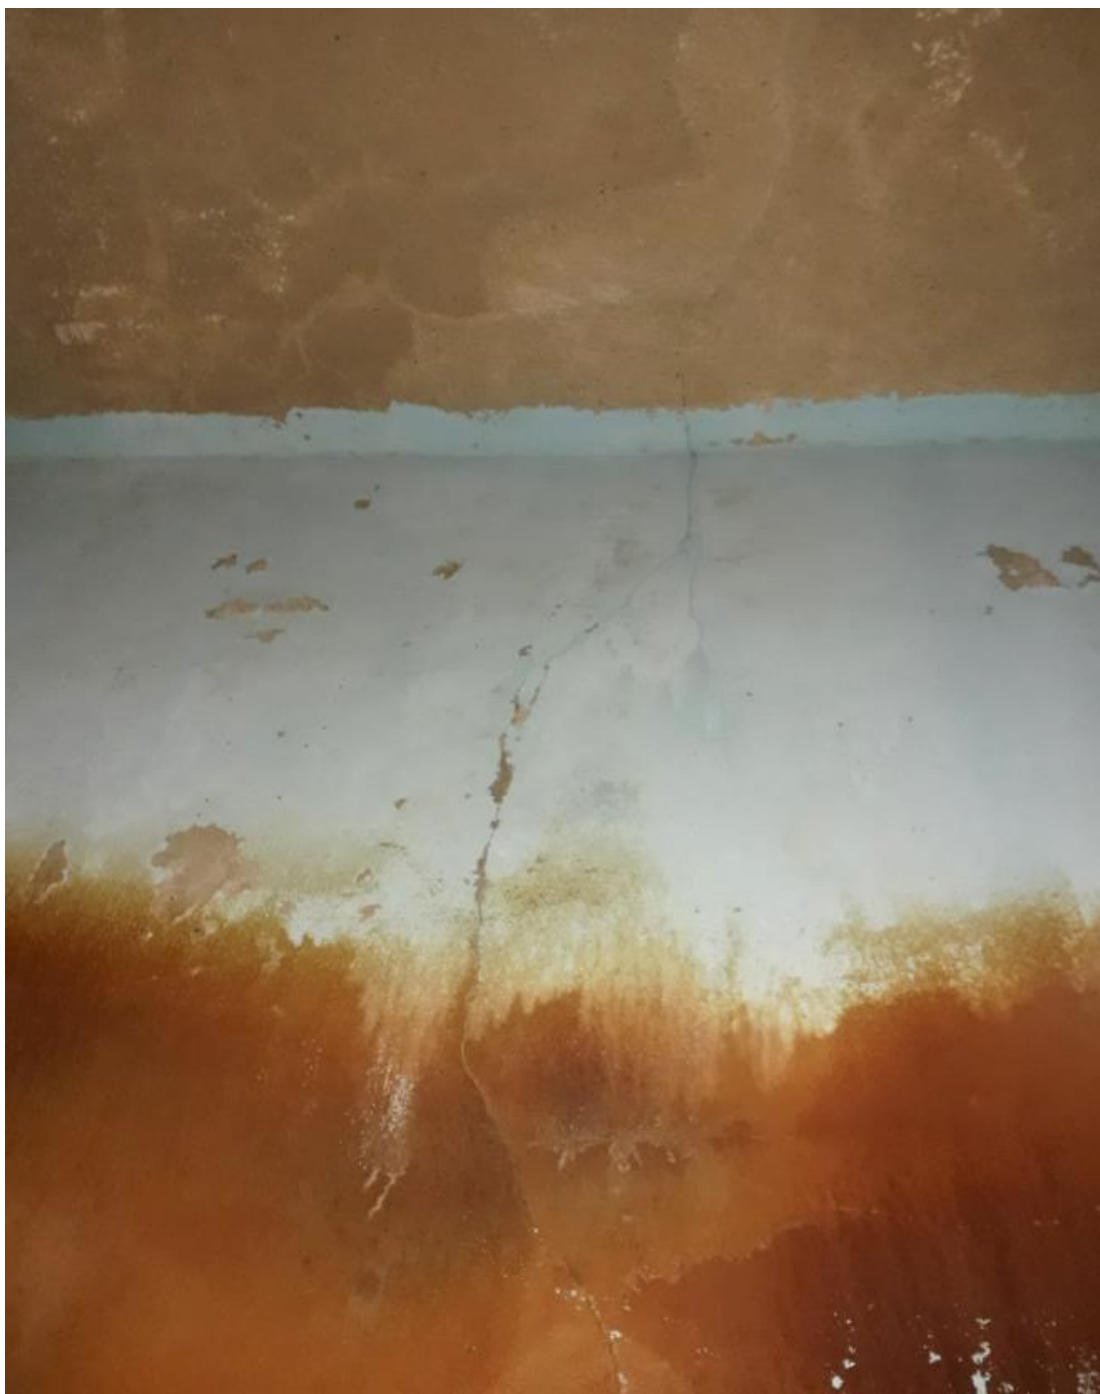
Photographie 45 : Désordres de type 3, 4 et 6

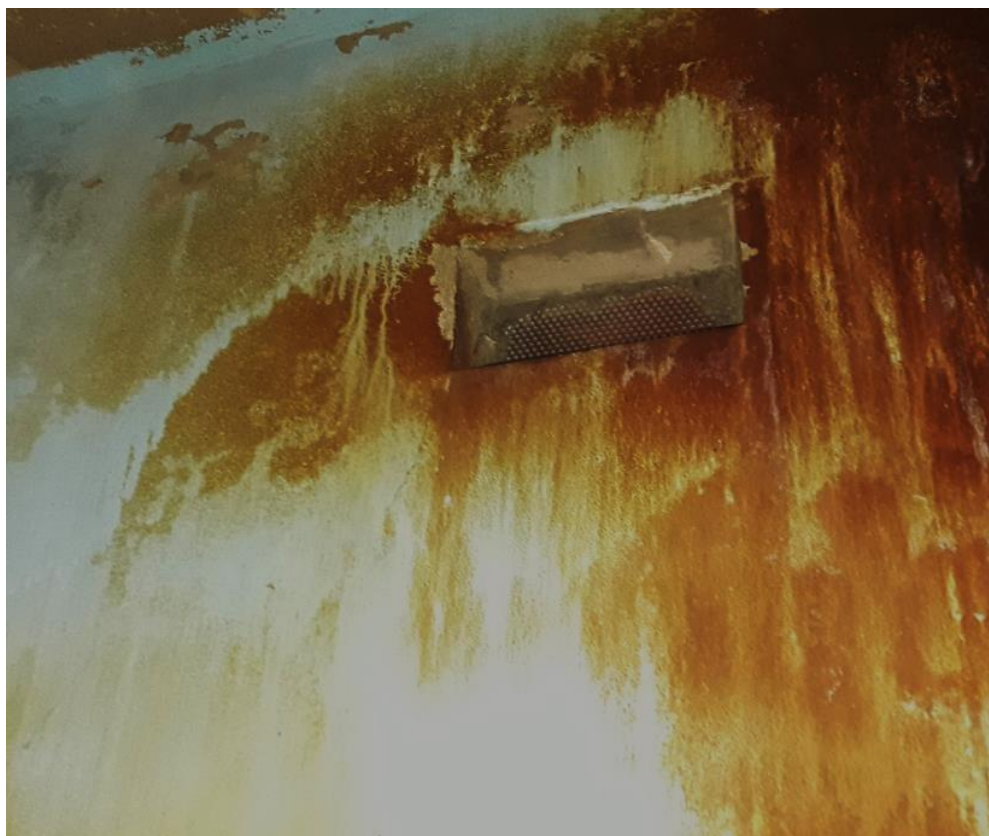
Photographie 46 : Désordres de type 1, 3, 4 et 6

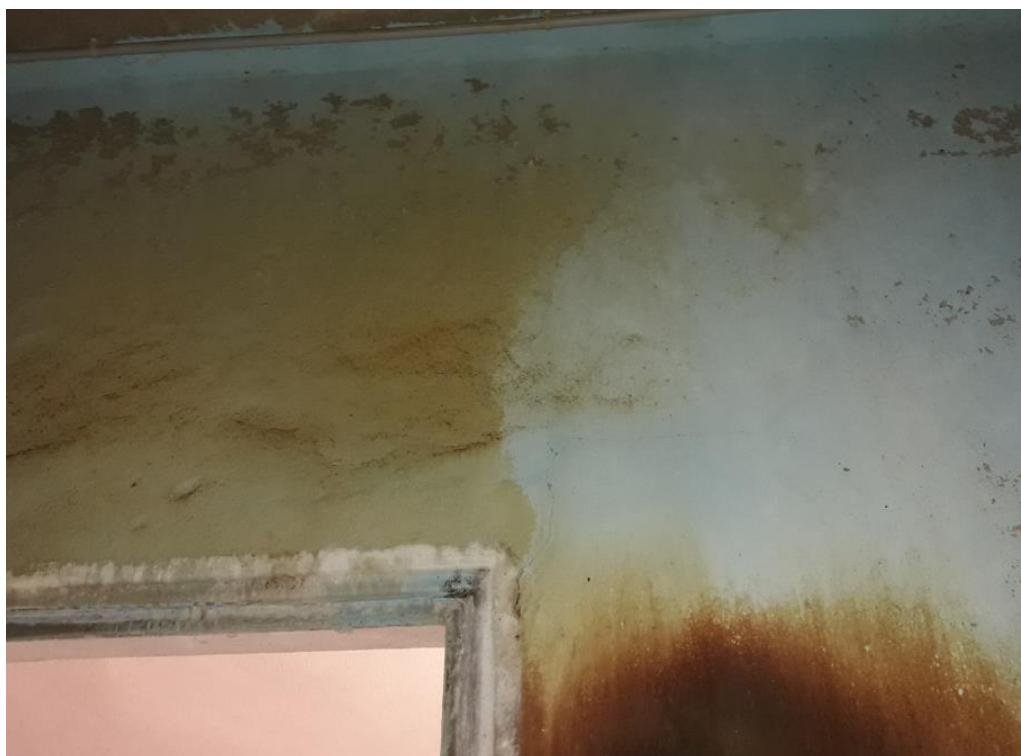
Photographie 47 : Désordres de type 3, 4 et 6 – Fissure angle ouverture

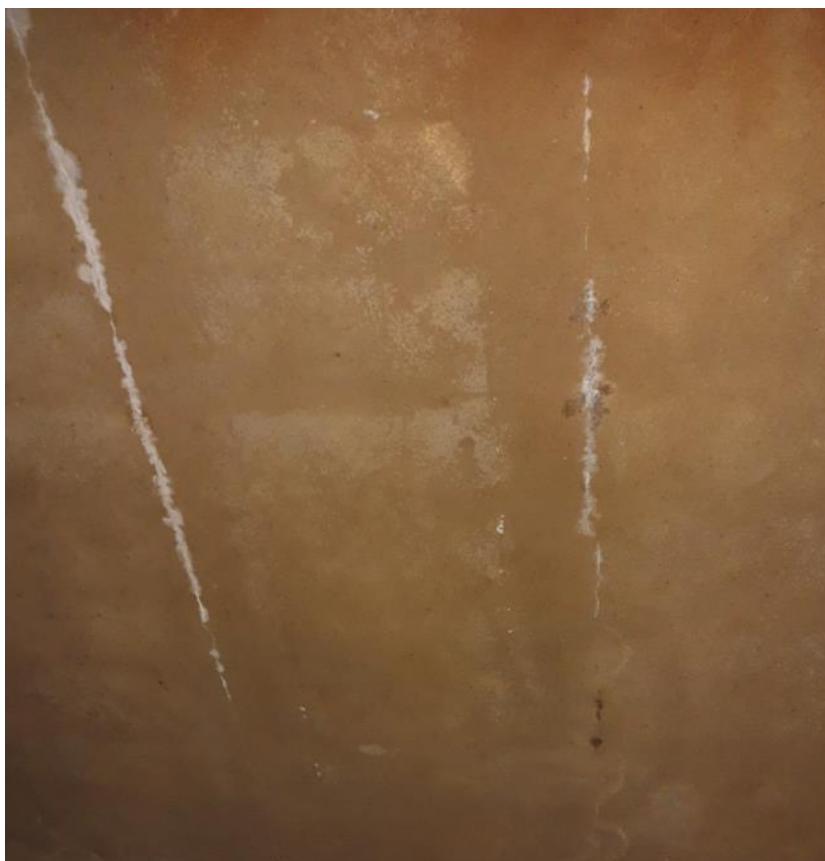
Photographie 48 : Désordres de type 2 et 3 – Fissure dalle haute de la salle d'aspersion

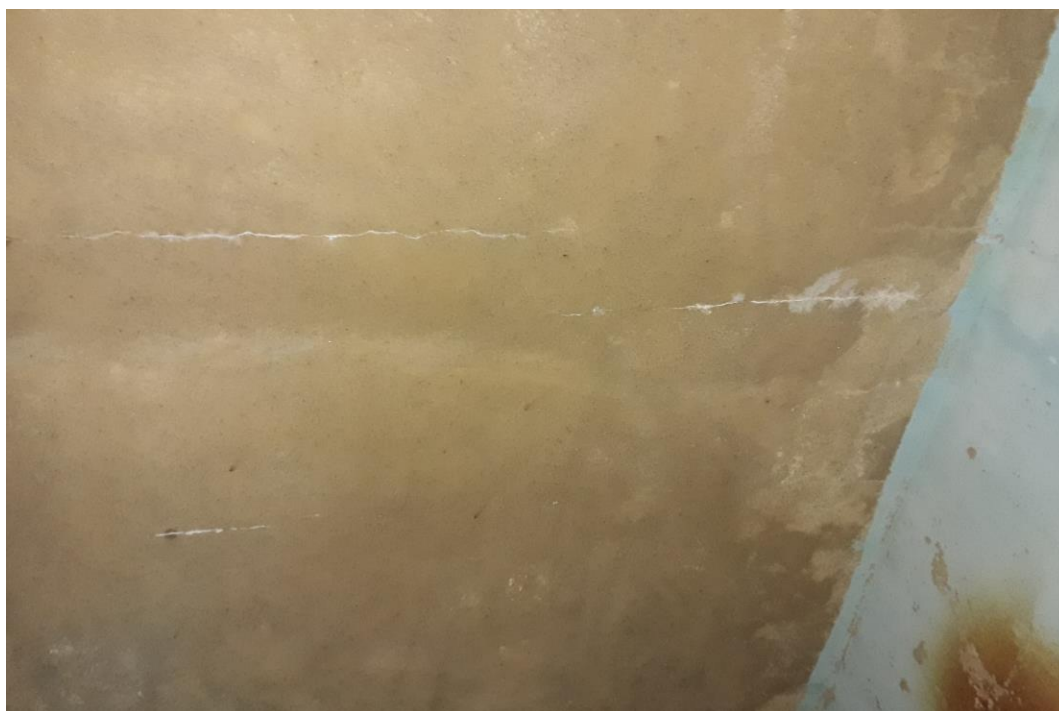
Photographie 49 : Désordres de type 2 et 3 – Fissure dalle haute de la salle d'aspersion

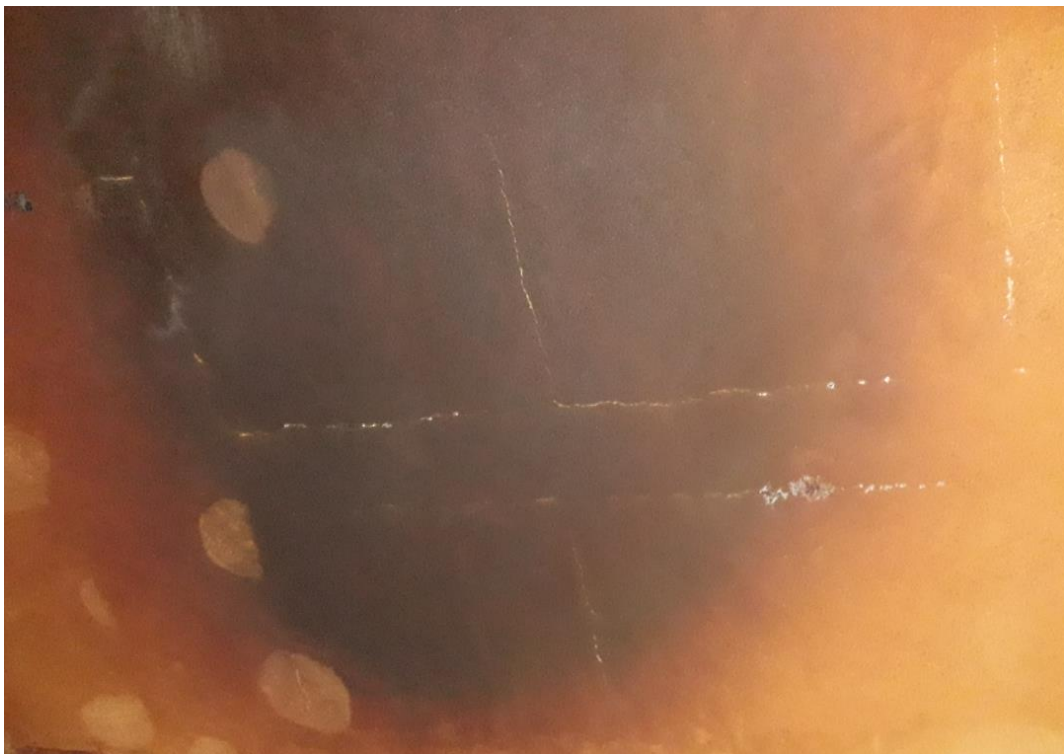
Photographie 50 : Désordres de type 4 et 6 – Cloquage de l'étanchéité et dépôt de ferrite

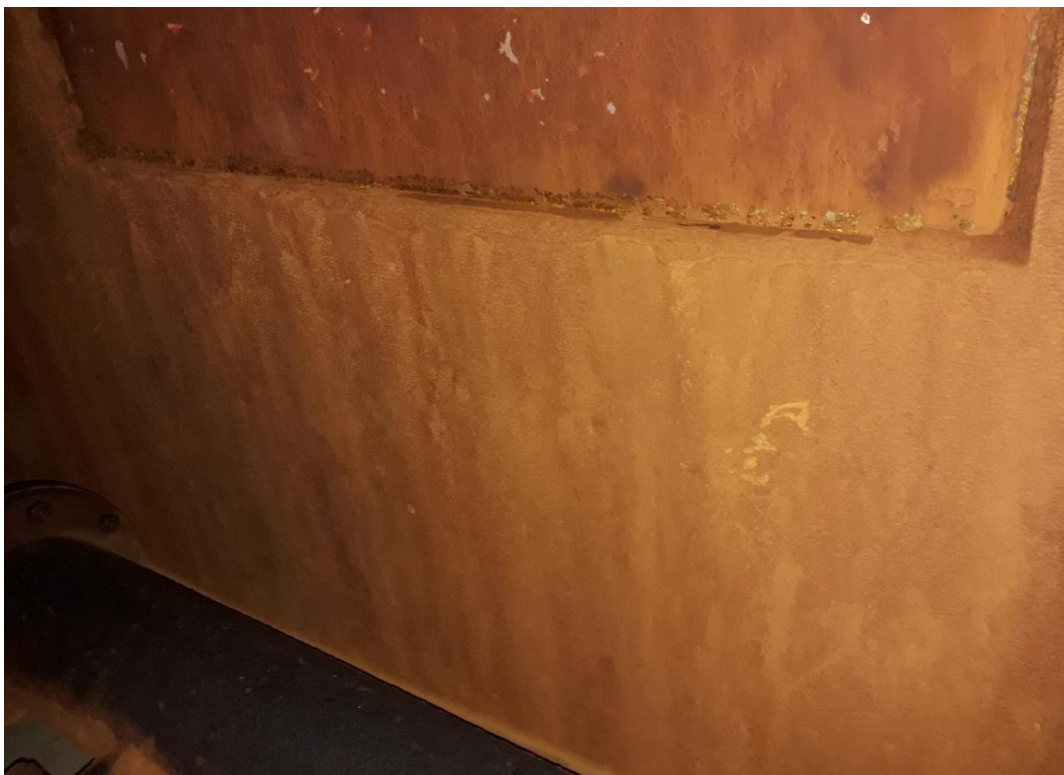
Photographie 51 : Désordres de type 4 et 6 – Dégradation de l'étanchéité et dépôt de ferrite

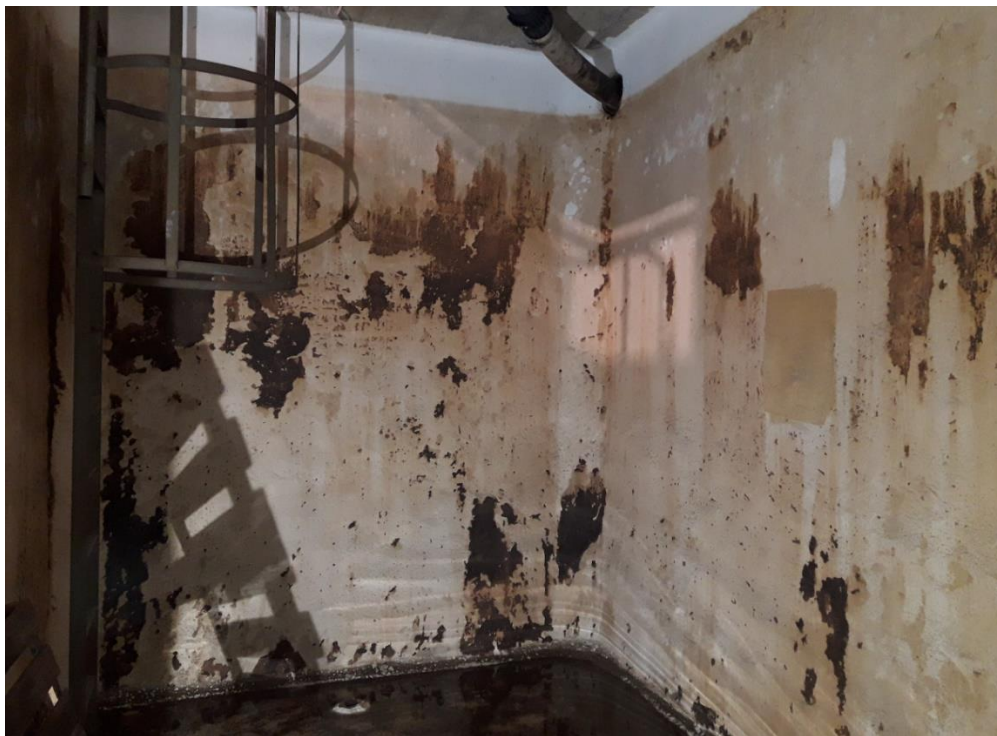
Photographie 52 : Désordres de type 4 et 6 – Dégradation de l'étanchéité et dépôt de ferrite

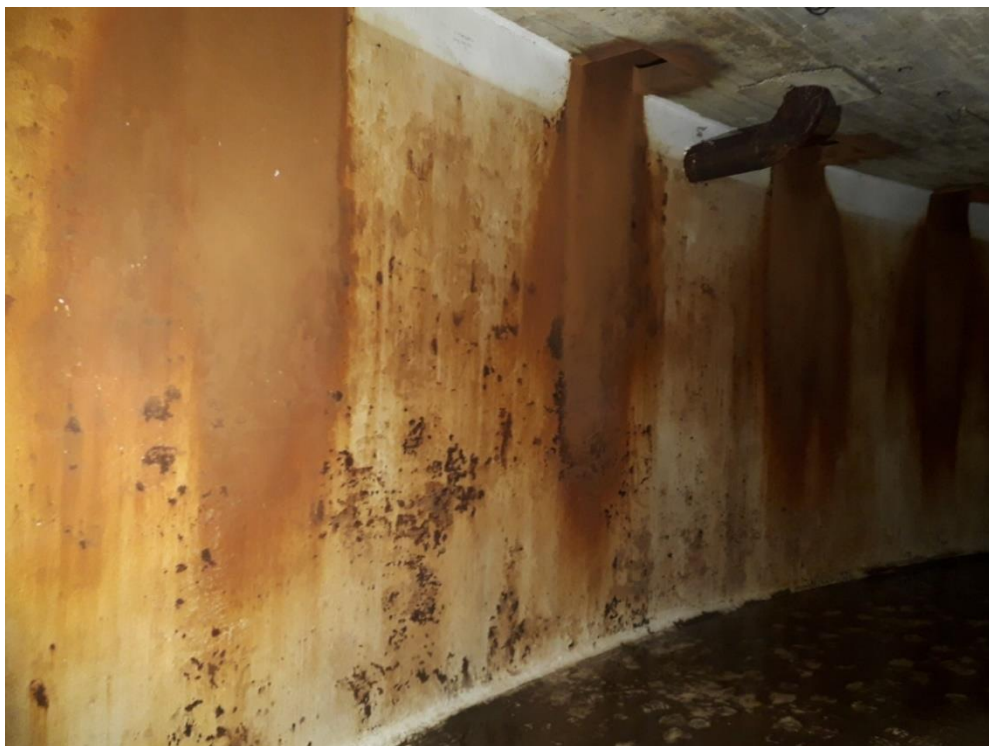
Photographie 53 : Désordres de type 4 et 6 – Dégradation de l'étanchéité et dépôt de ferrite

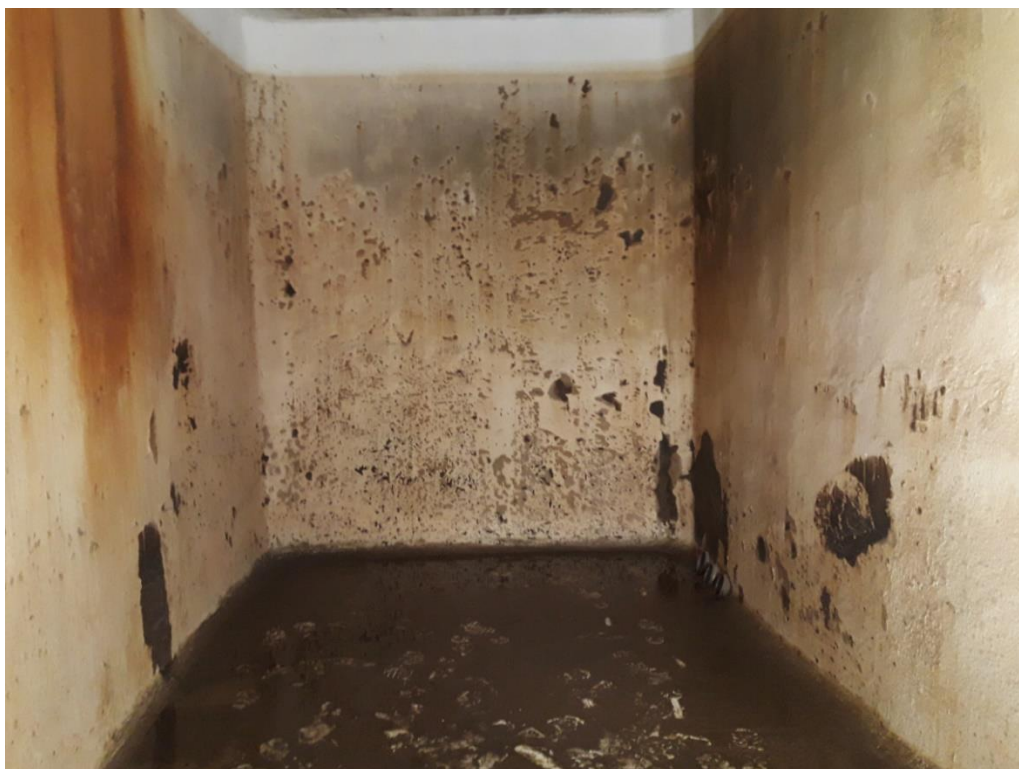
Photographie 54 : Désordres de type 4 et 6 – Dégradation de l'étanchéité et dépôt de ferrite

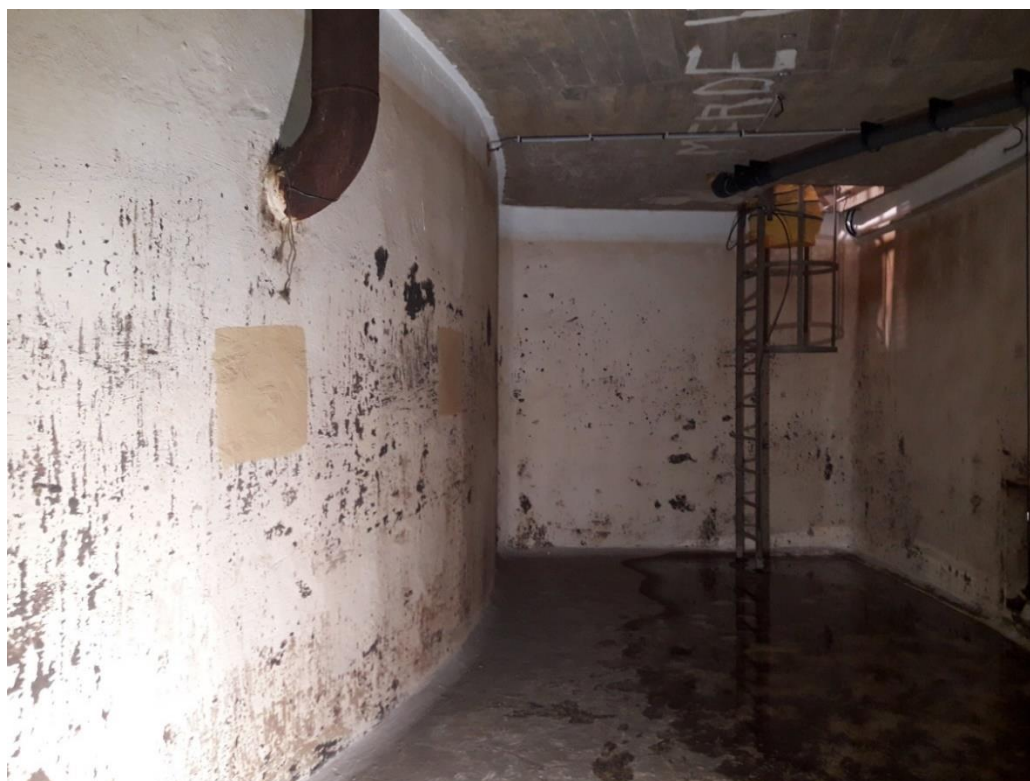
Photographie 55 : Désordres de type 4 et 6 – Dégradation de l'étanchéité et dépôt de ferrite

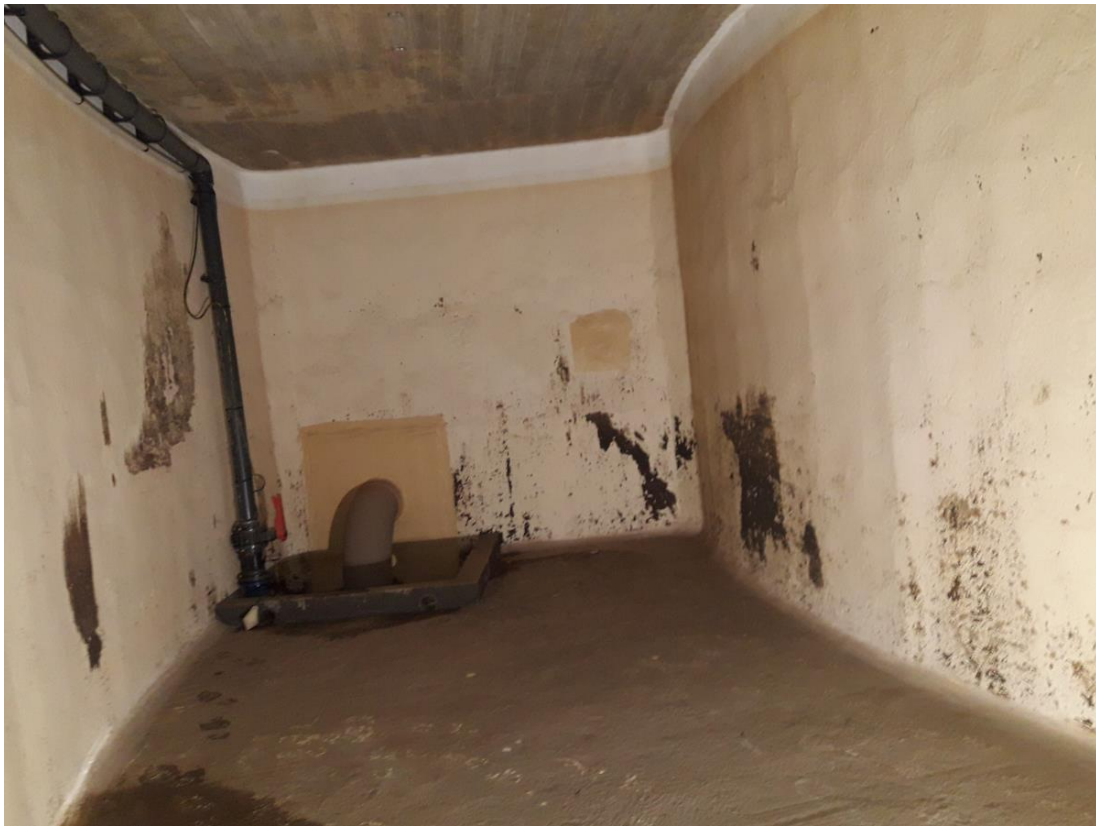
Photographie 56 : Désordres de type 4 et 6 – Dégradation de l'étanchéité et dépôt de ferrite

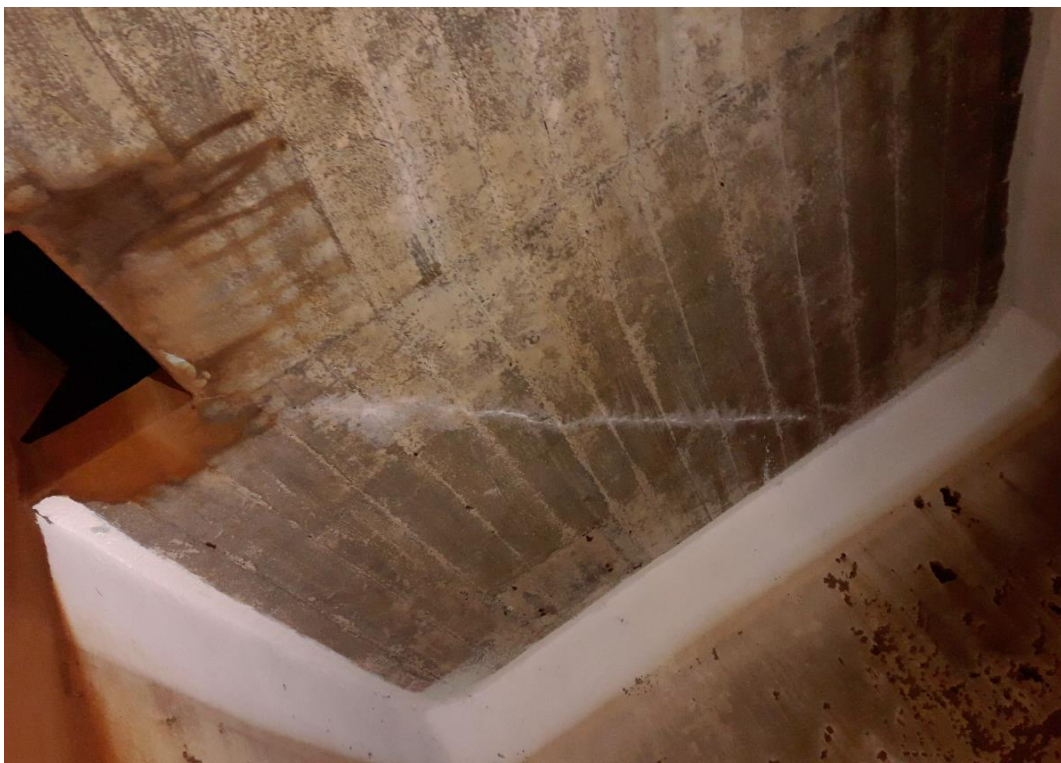
Photographie 57 : Désordres de type 2 et 3 – Fissure dalle haute de la bache
