## SERVICE INTERUNIVERSITAIRE DE GESTION DU DOMAINE UNIVERSITAIRE

Réservoir sur tour et bache de PESSAC (33)

### MISSION DE DIAGNOSTIC STRUCTUREL DES BETONS

DOSSIER SBX3.L.0013

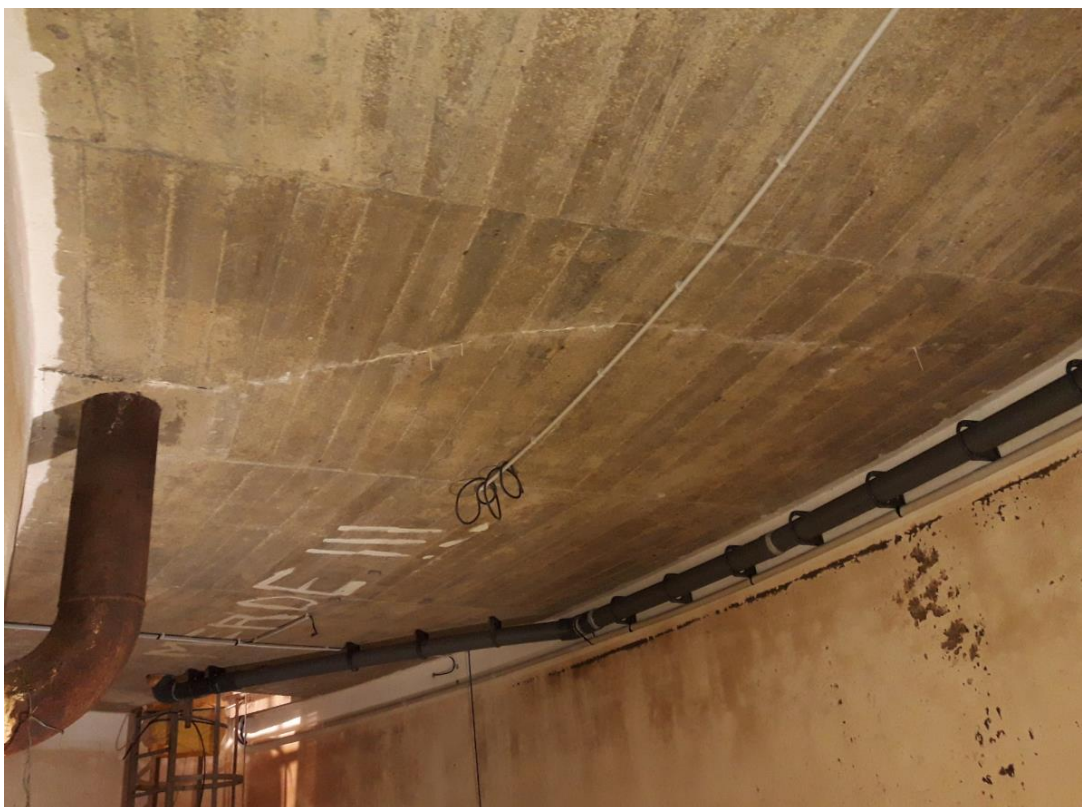
Photographie 58 : Désordres de type 2 et 3 – Fissure dalle haute de la bâche

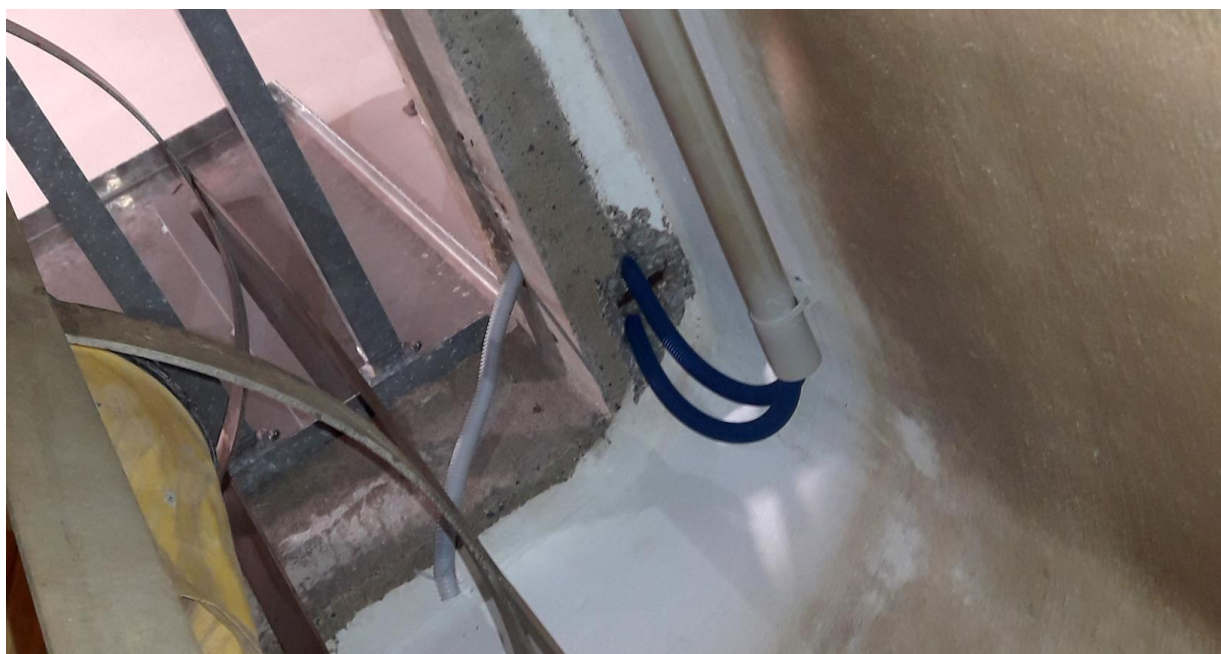
Photographie 59 : Désordre de type 1 – Au niveau d'une des trappes d'accès

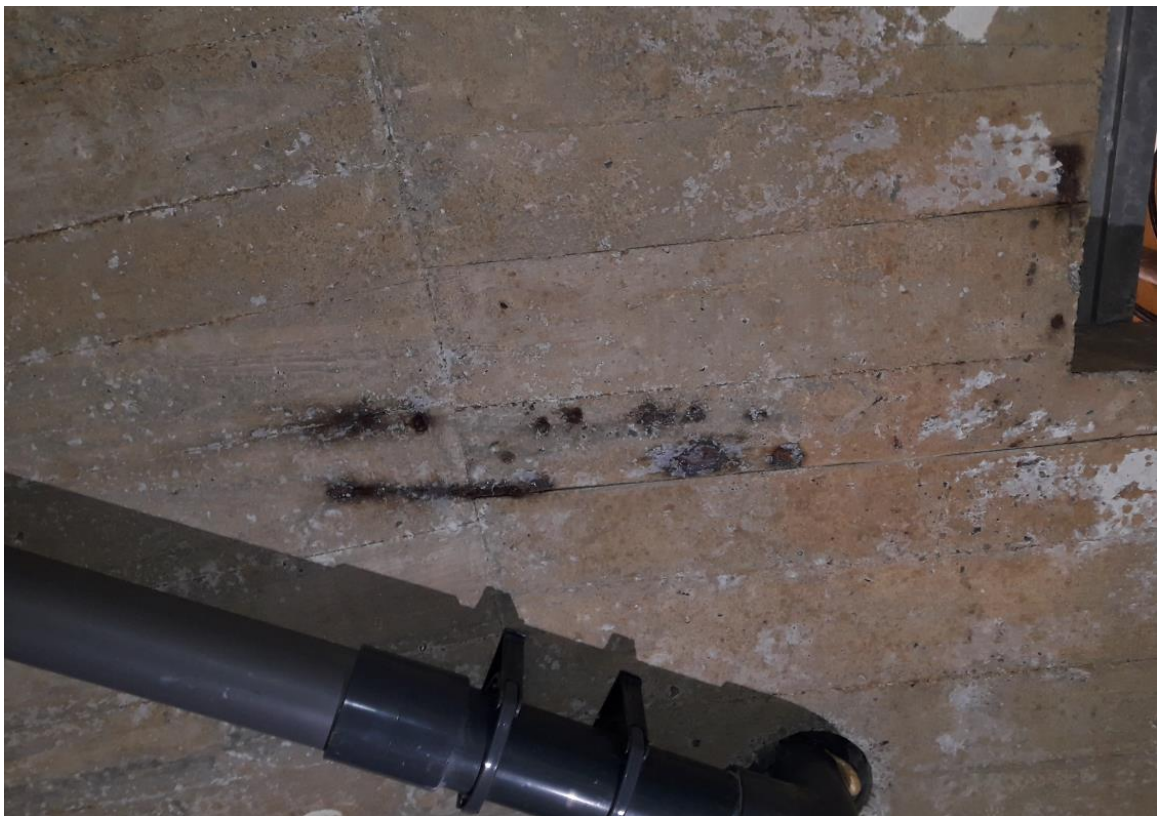
Photographie 60 : Désordre de type 1 – Dalle haute de la bâche

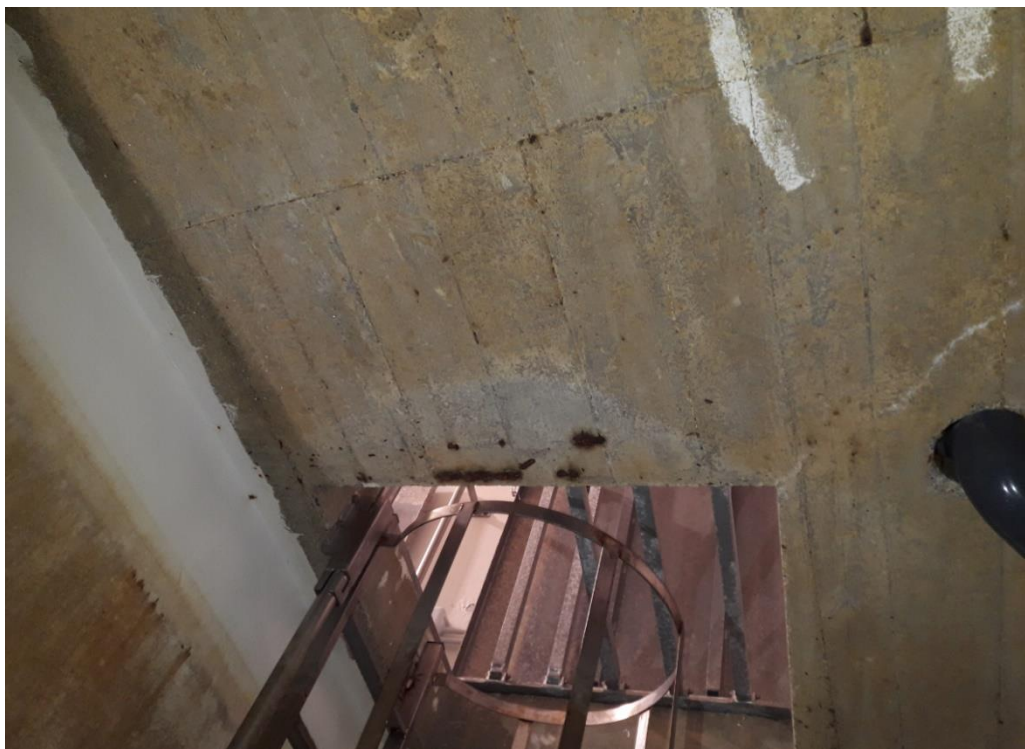
Photographie 61 : Désordre de type 1 – Au niveau d'une des trappes d'accès

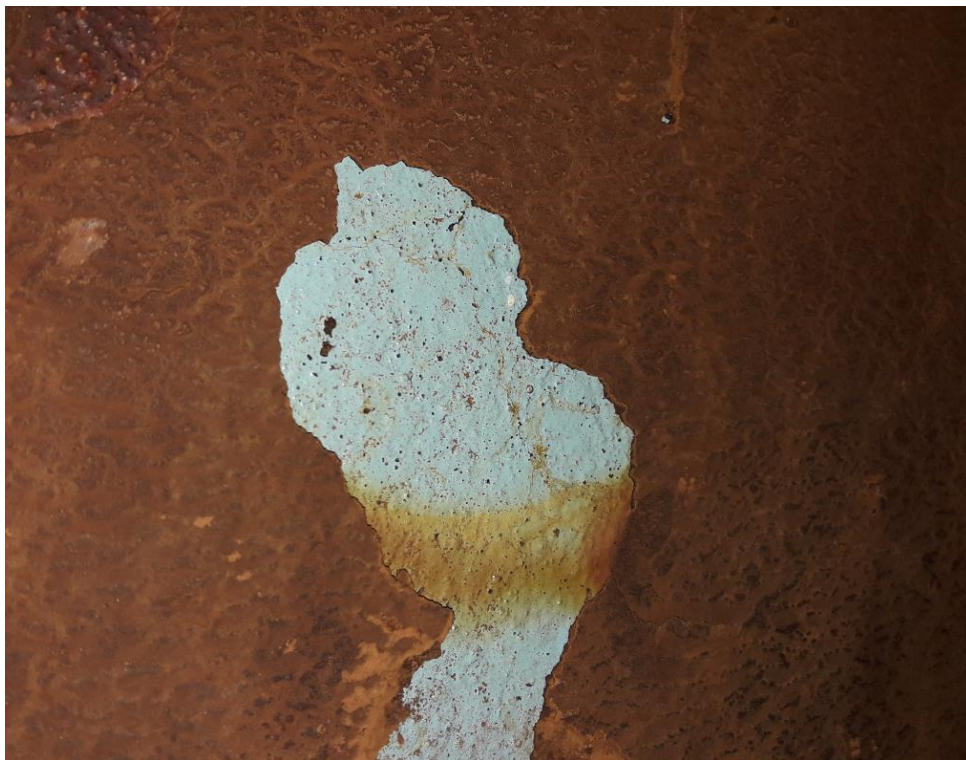
Photographie 62 : Désordres de type 3 et 6 – Légère fissure et dépôt de ferrite

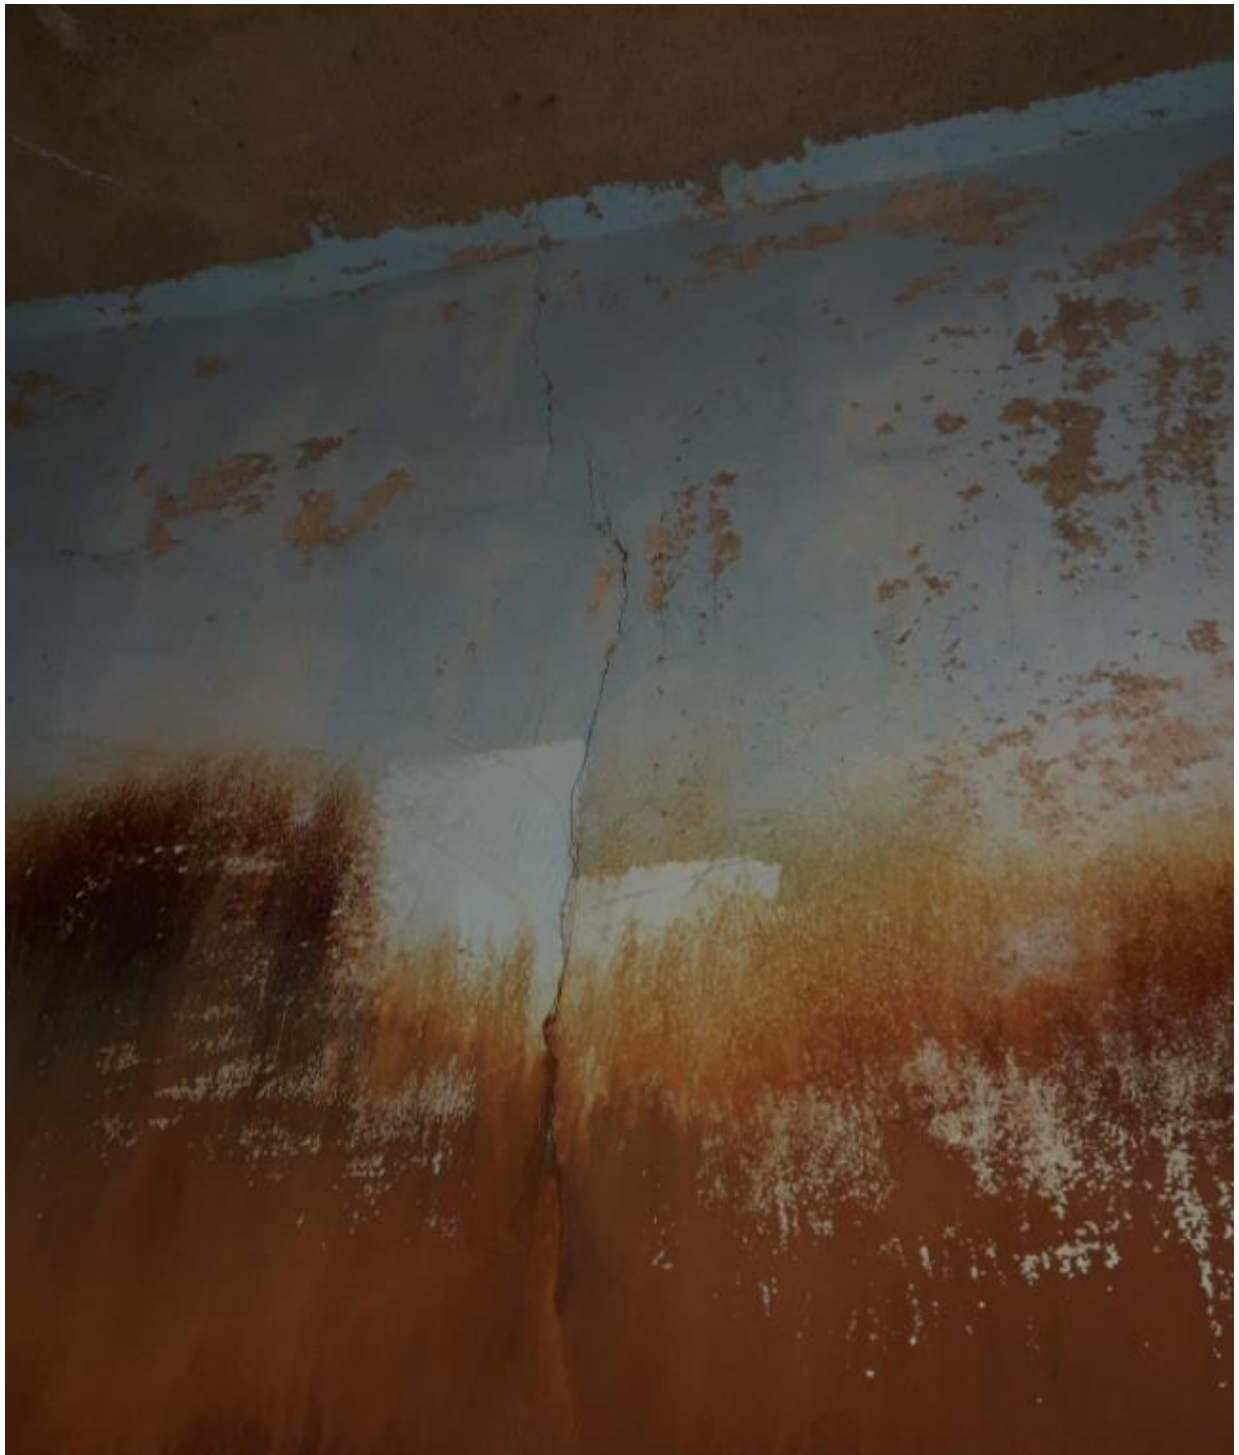
Photographie 64 : Désordres de type 3, 4 et 6 – Fissure verticale et dépôt de ferrite

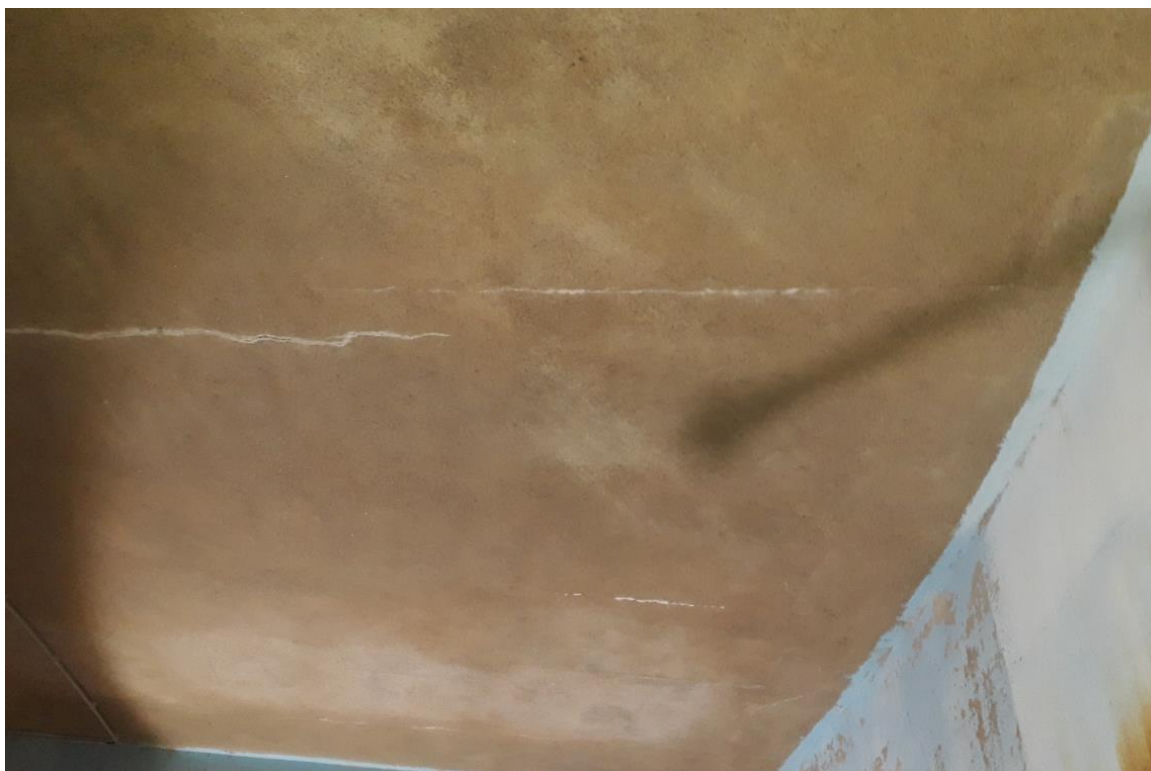
Photographie 65 : Désordres de type 2 et 3 – Fissures dalle haute et calcite

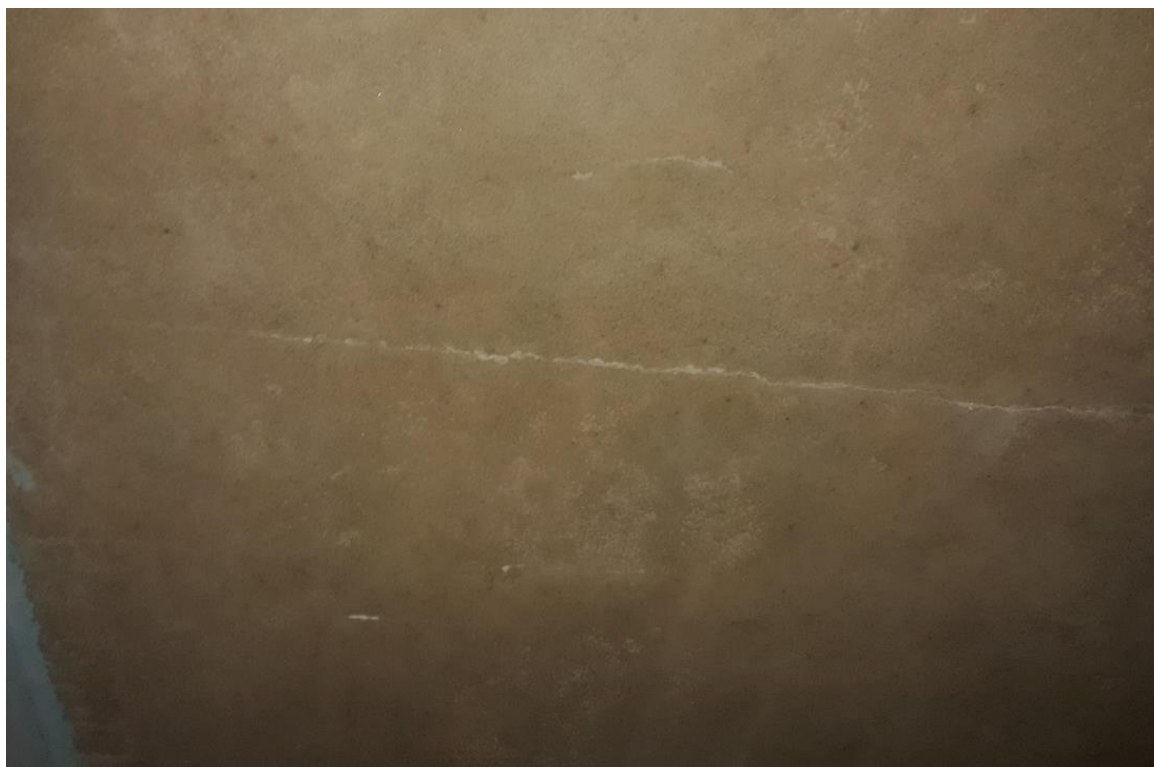
Photographie 66 : Désordres de type 2 et 3 – Fissures dalle haute et calcite

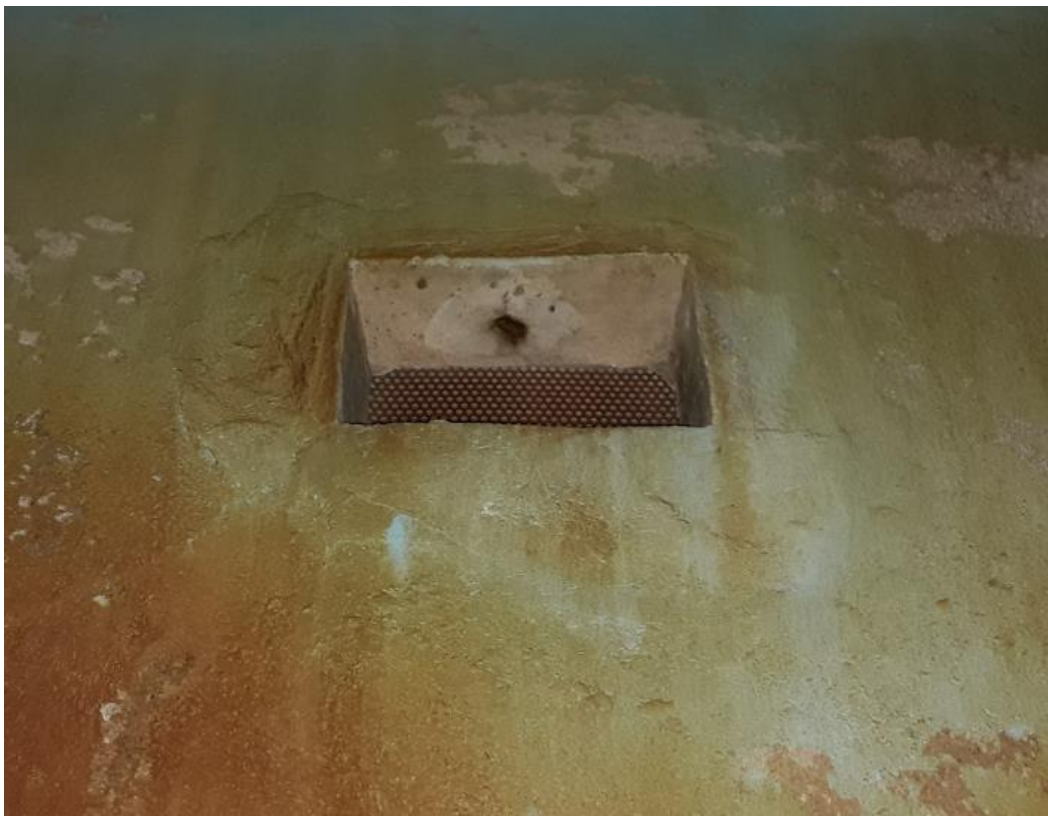
Photographie 67 : Désordres de type 1, 4 et 6

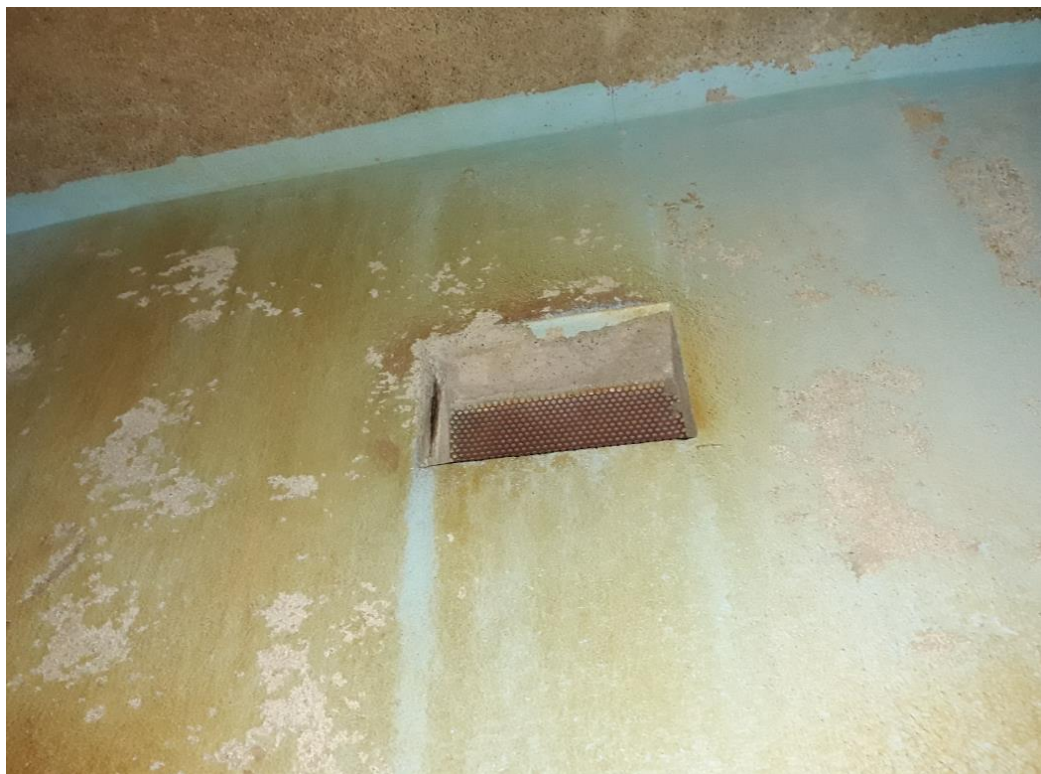
Photographie 68 : Désordres de type 1, 4 et 6

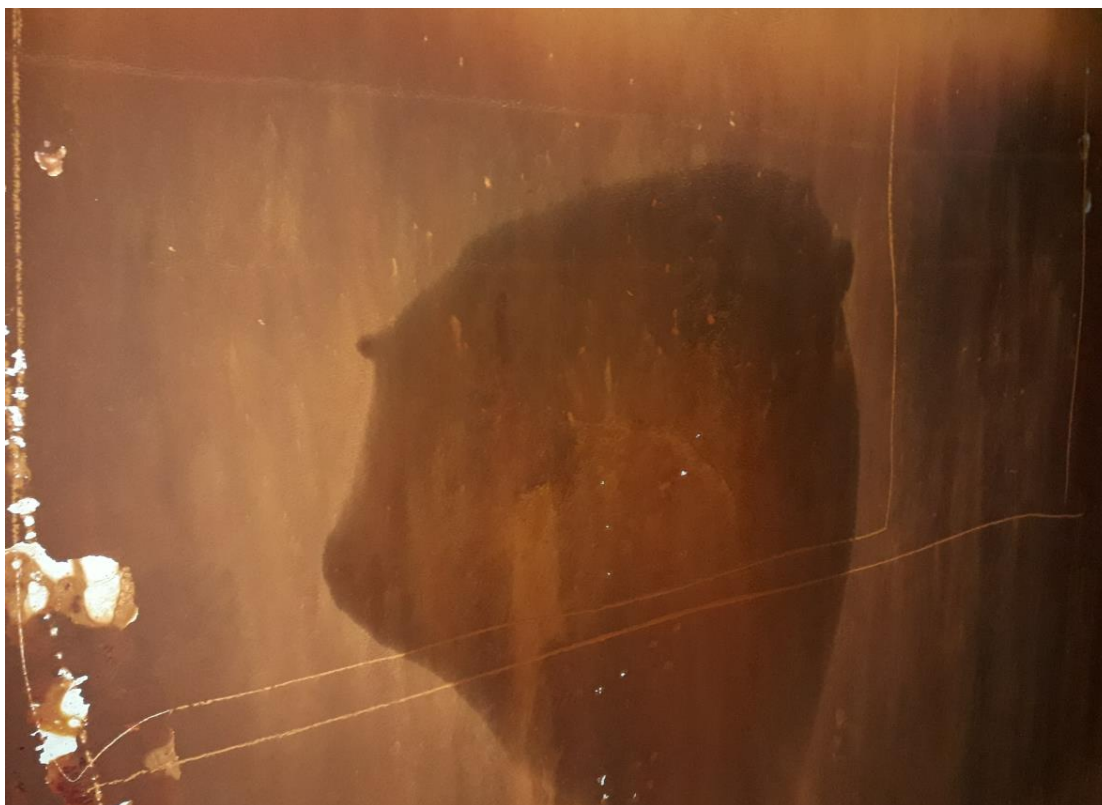
Photographie 69 : Désordres de type 4 et 6 – Cloquage de l'étanchéité et dépôt de ferrite

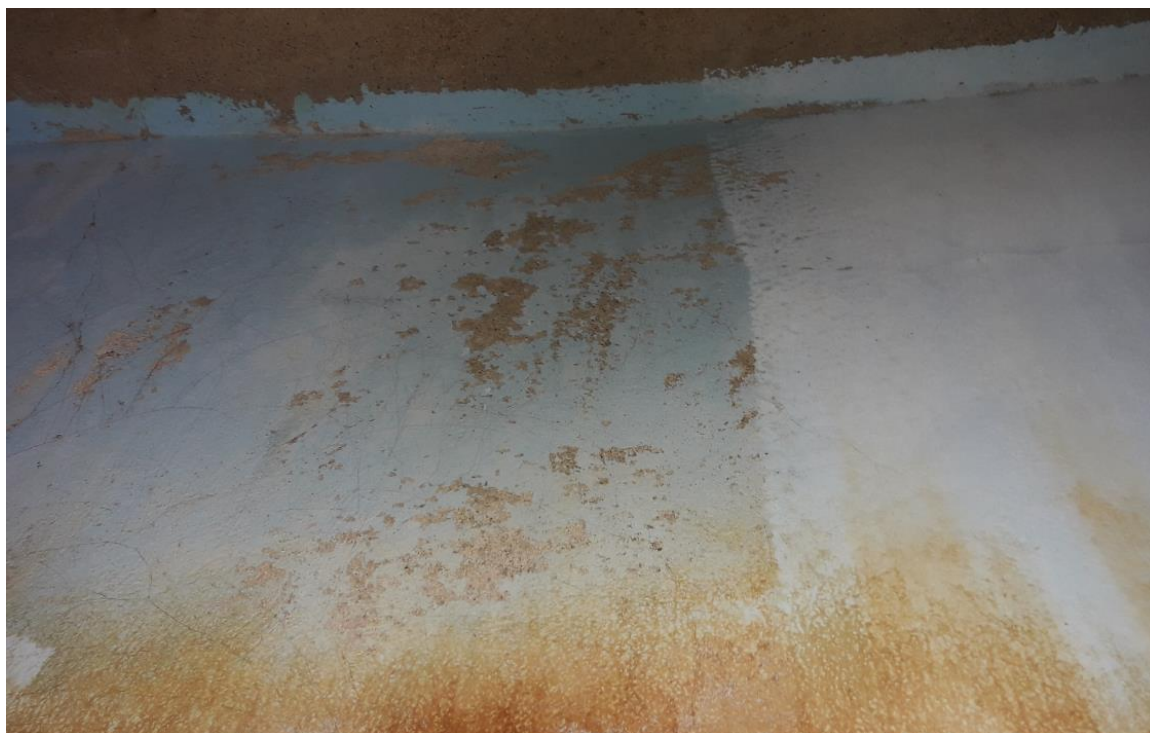
Photographie 70 : Désordres de type 4 et 6 – Dégradation de l'étanchéité et dépôt de ferrite

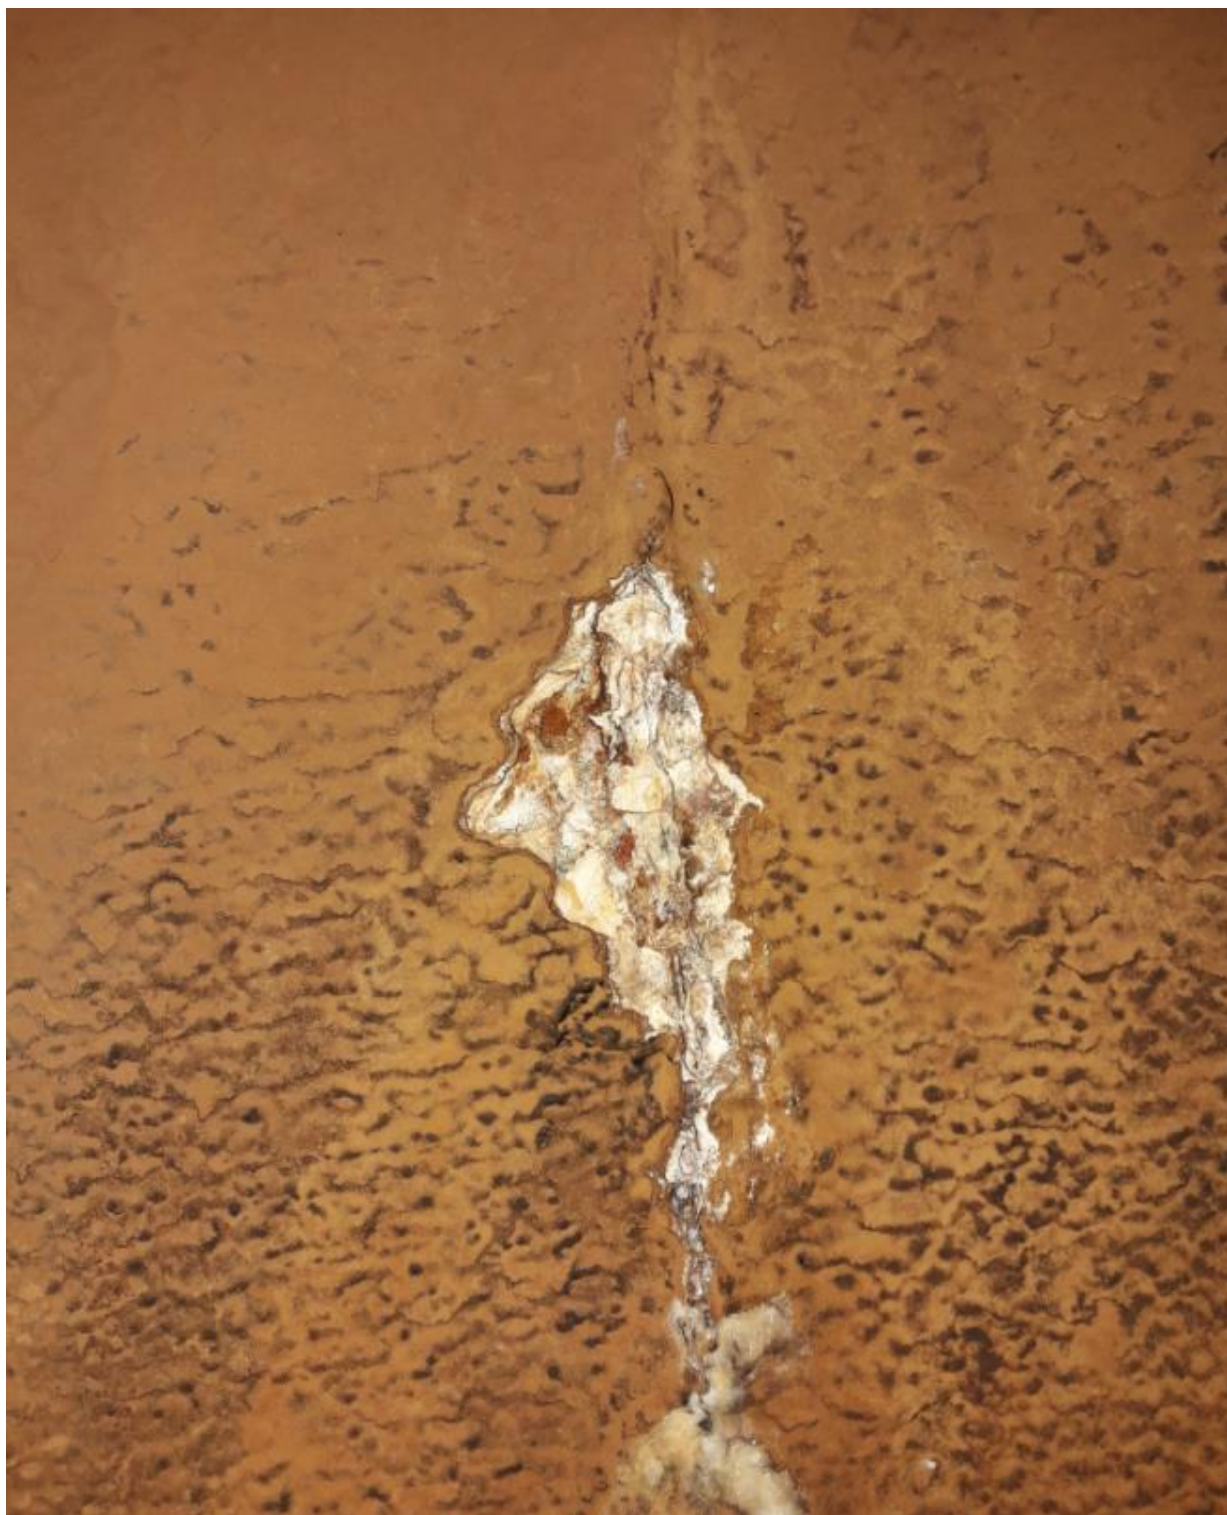
Photographie 71 : Désordres de type 2 et 3 – Fissure et calcite au niveau d'un voile de la salle d'aspersion

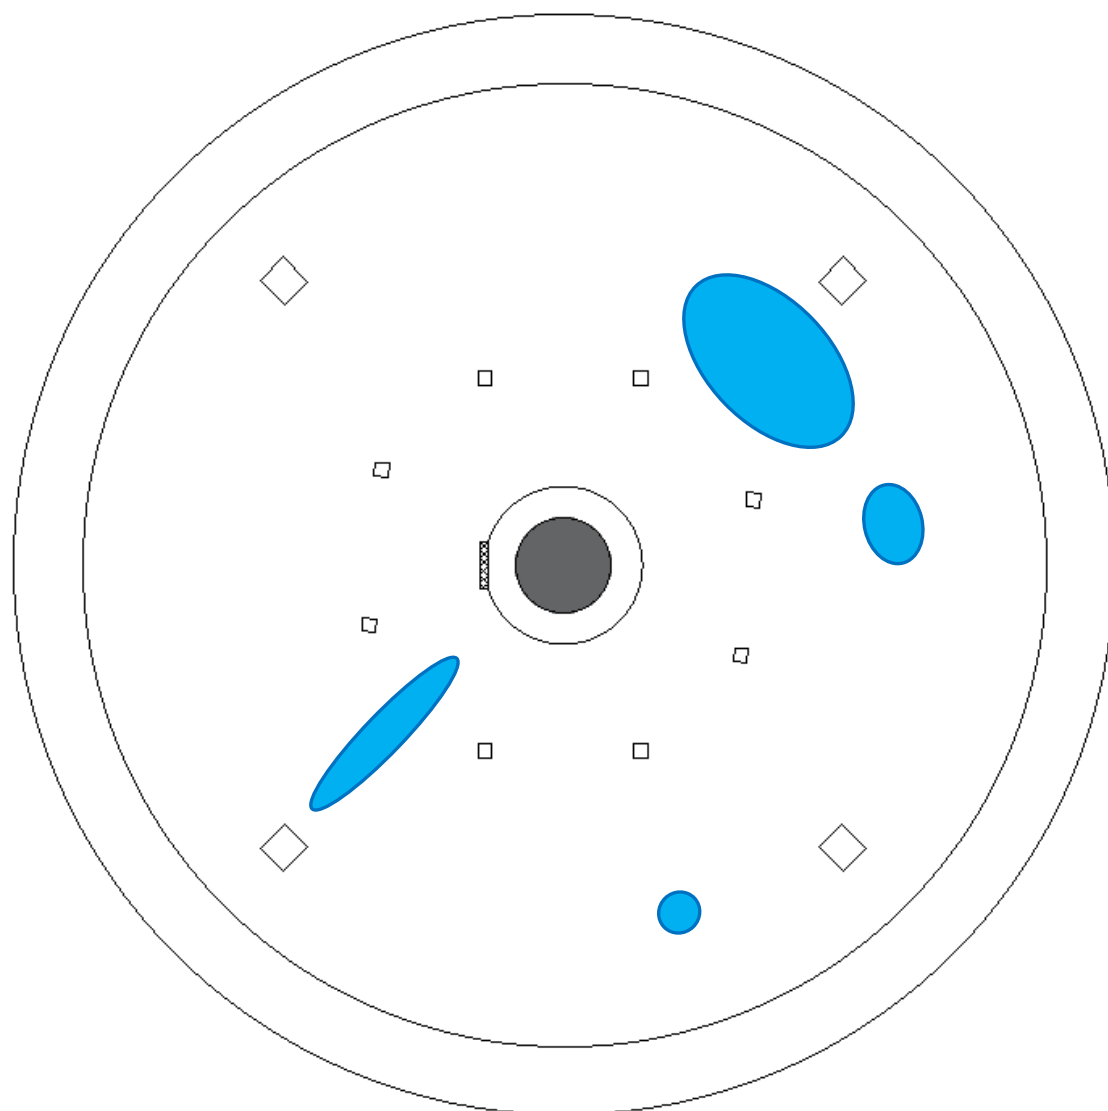
- Surface de la dalle basse de la cuve (fond) :

- Type 4 : Défauts d'étanchéité – Cloquage de l'étanchéité

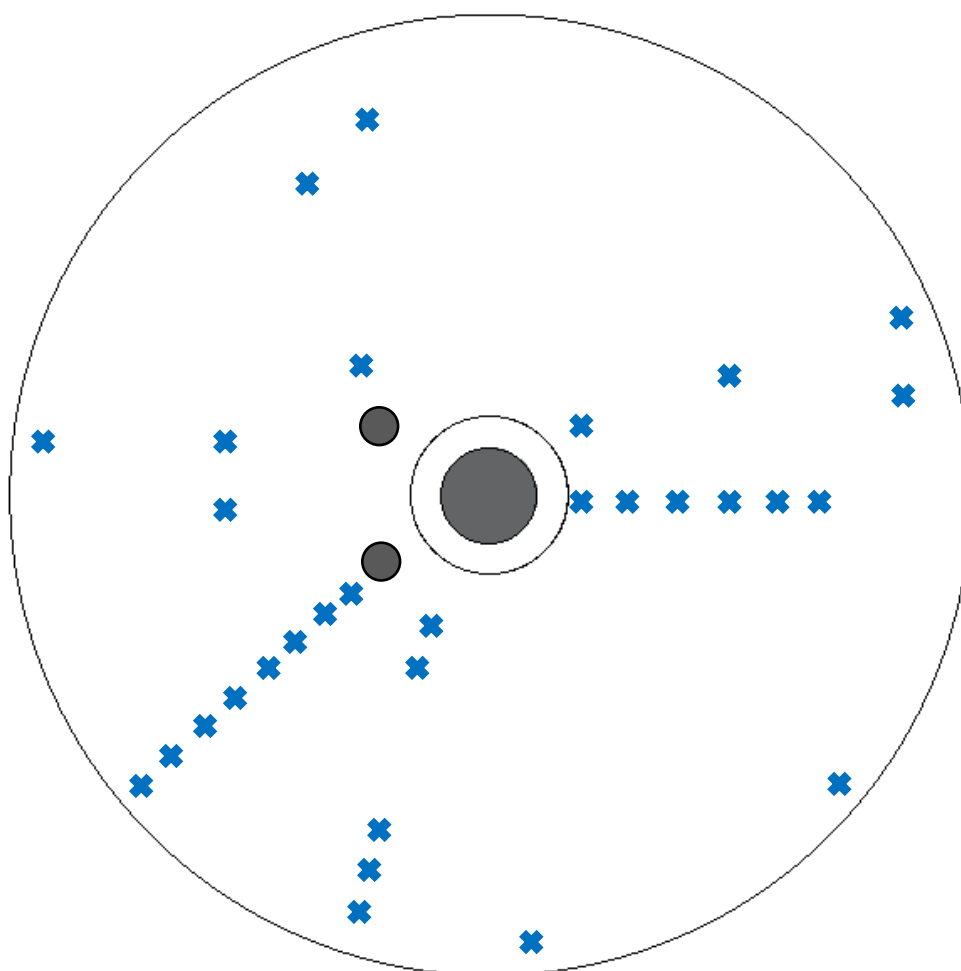
➤ Palier intermédiaire / Sous-face de la dalle basse de la cuve :

✕ Type 2 : Infiltrations – Traces de calcite

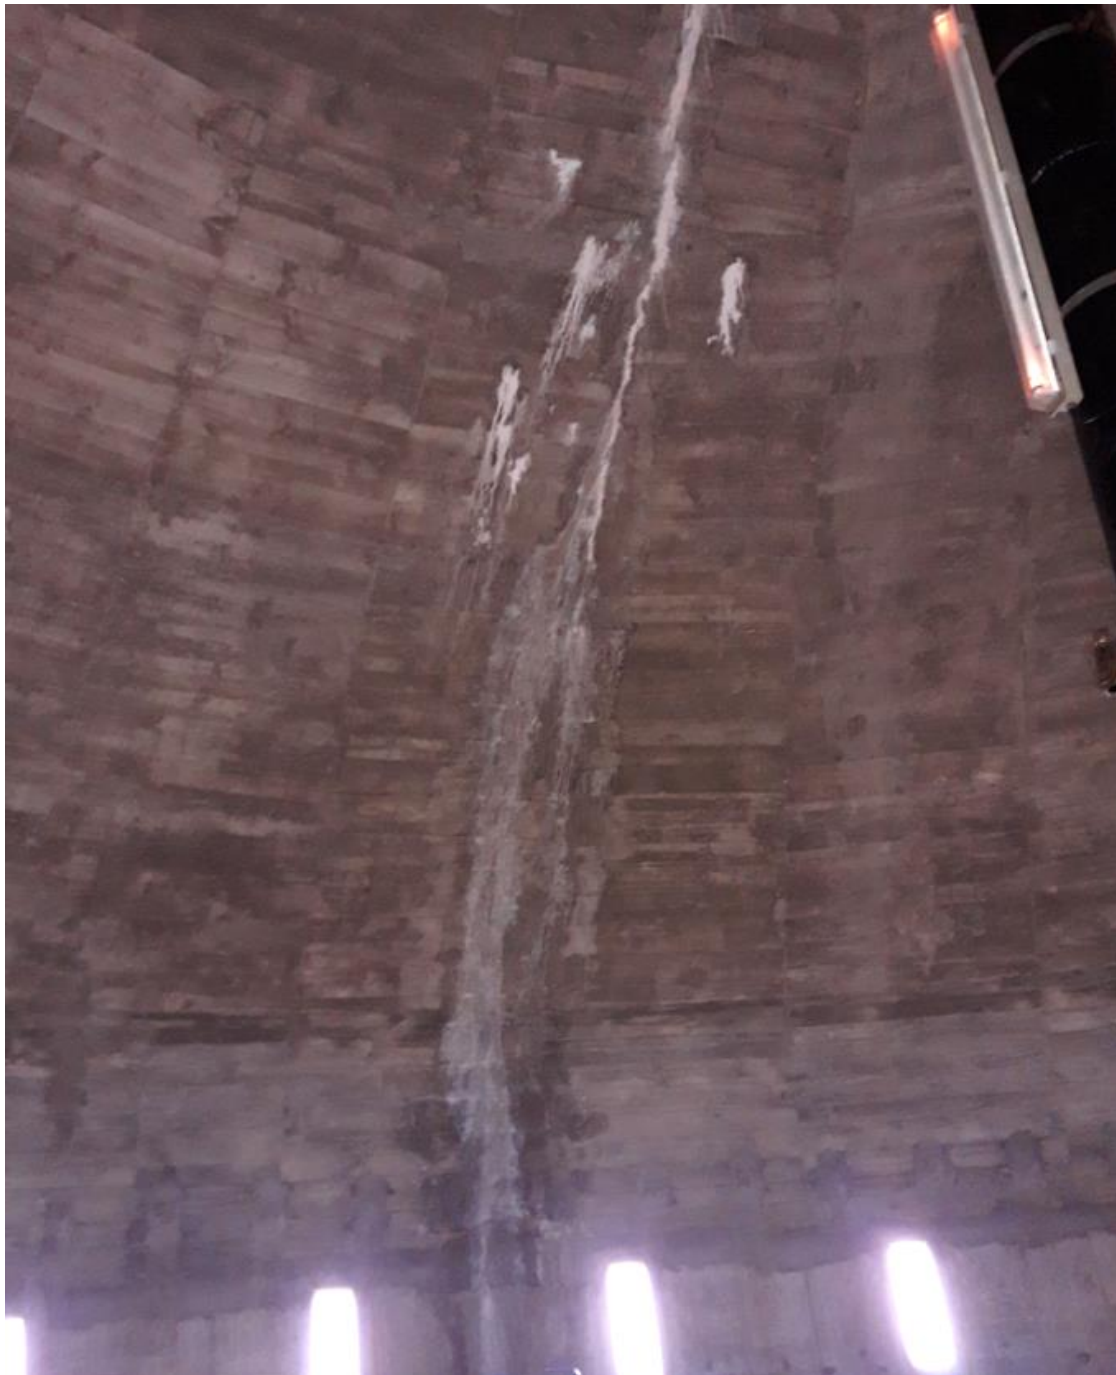
Photographie 72 : Désordre de type 2 - Calcite

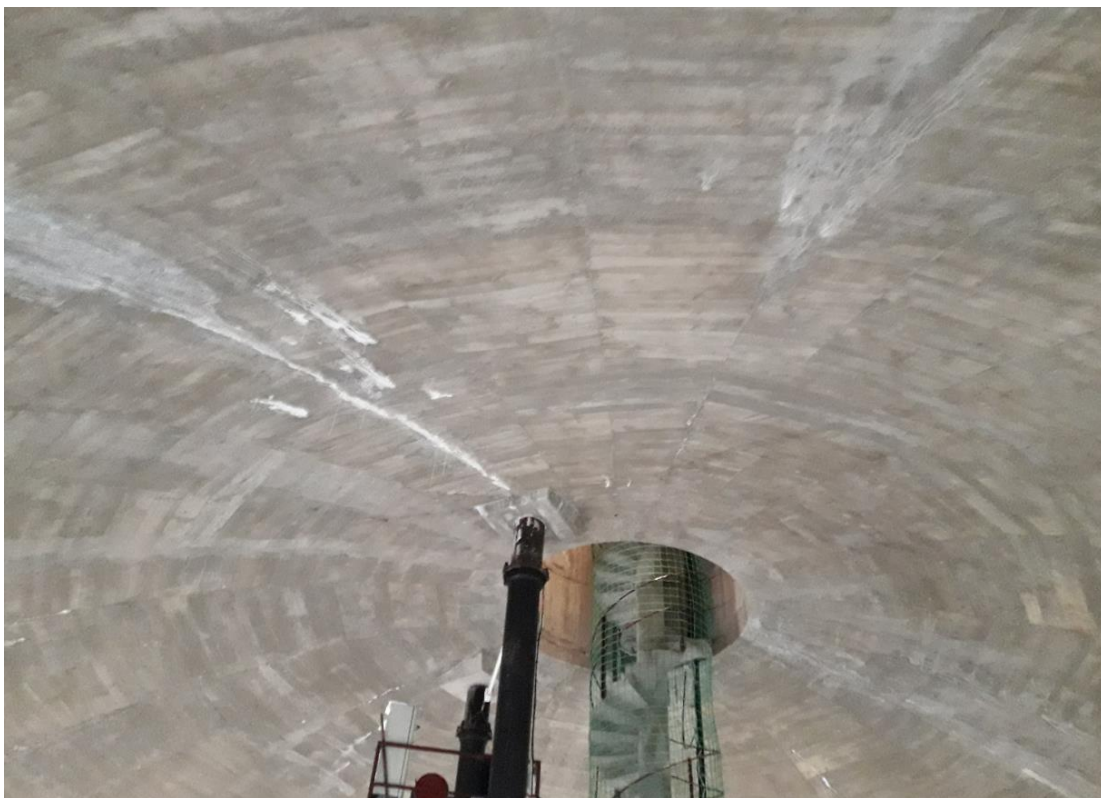
Photographie 73 : Désordre de type 2 - Calcite

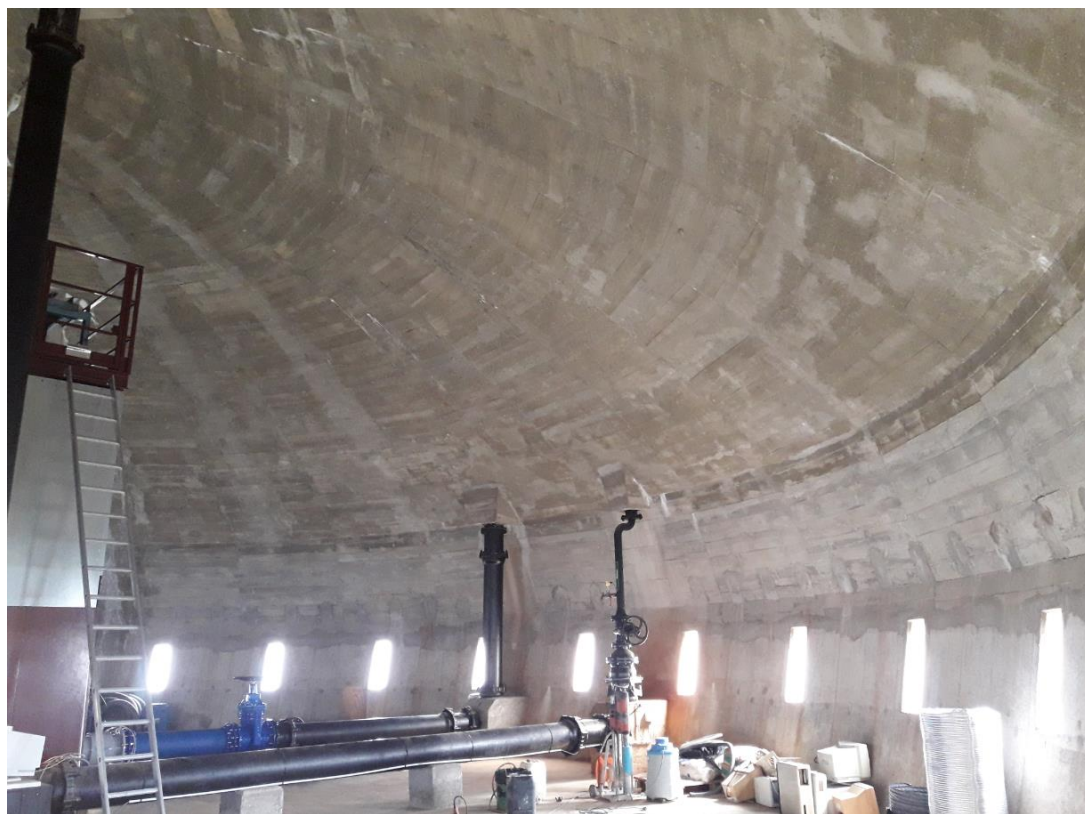
Photographie 74 : Désordre de type 2 - Calcite

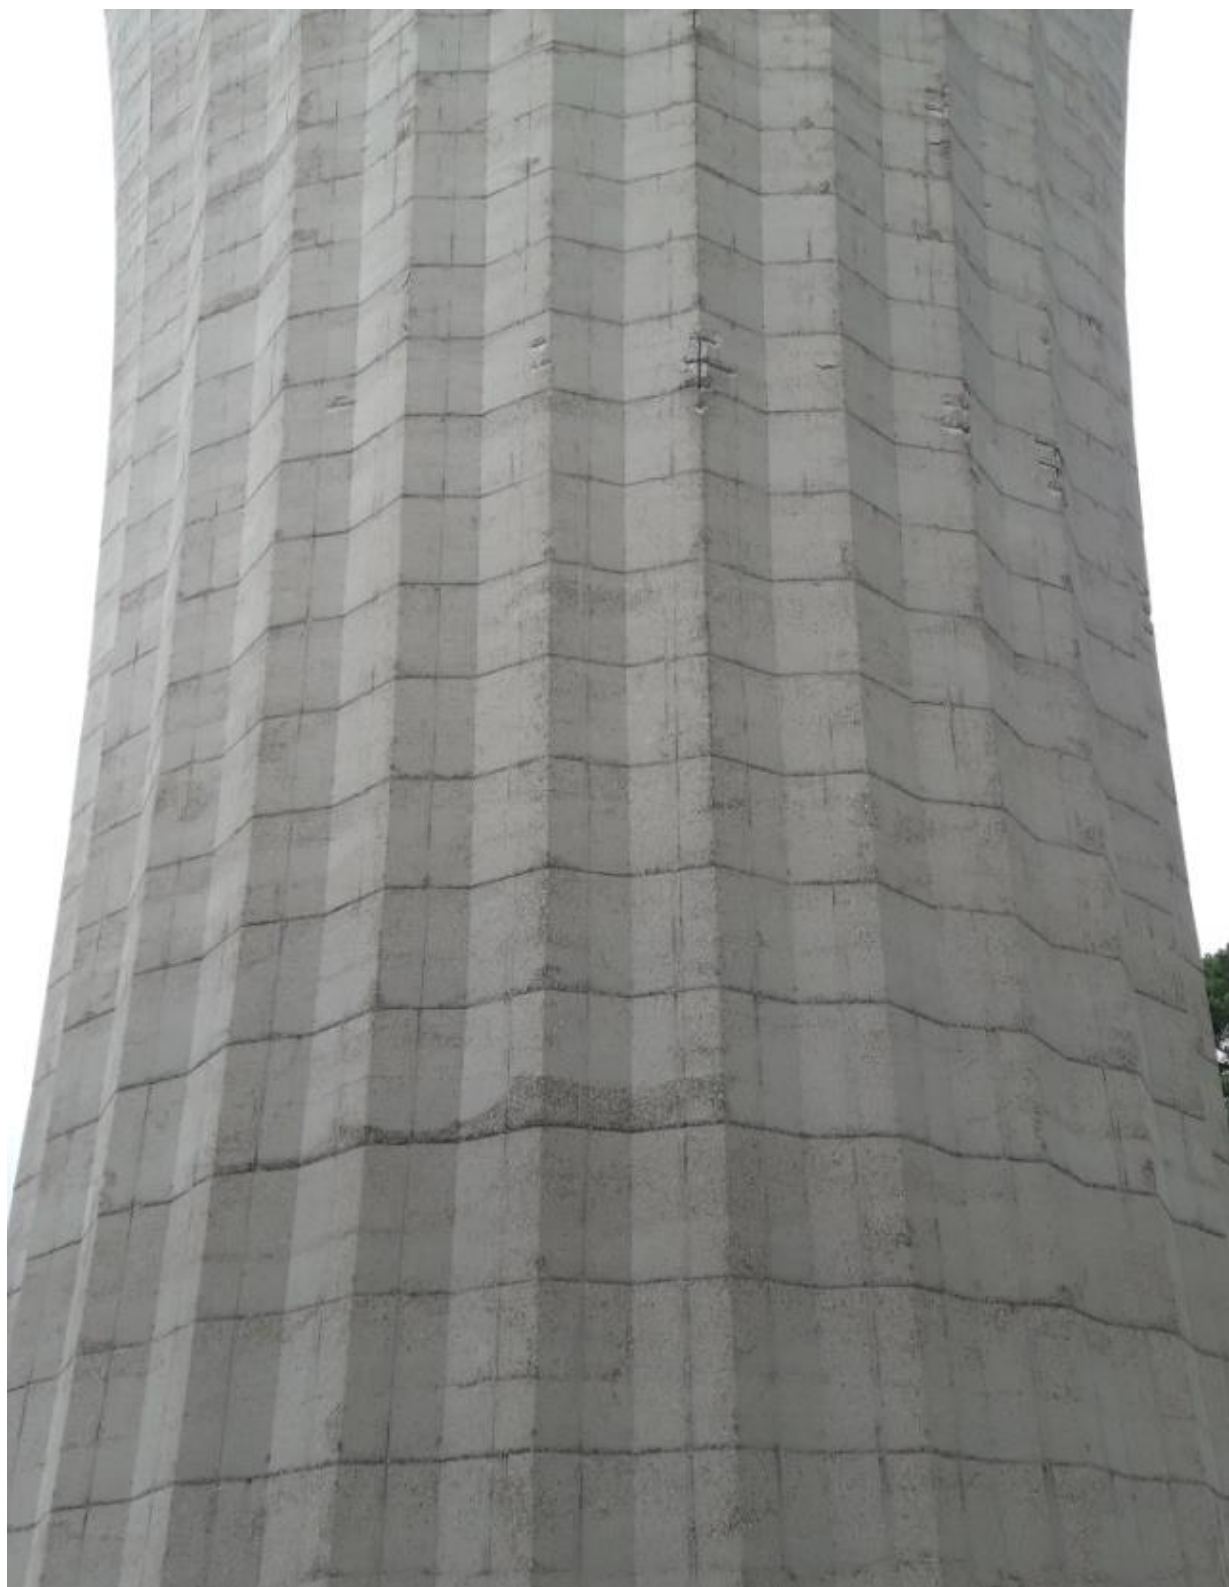
Photographie 75 : Désordre de type 1

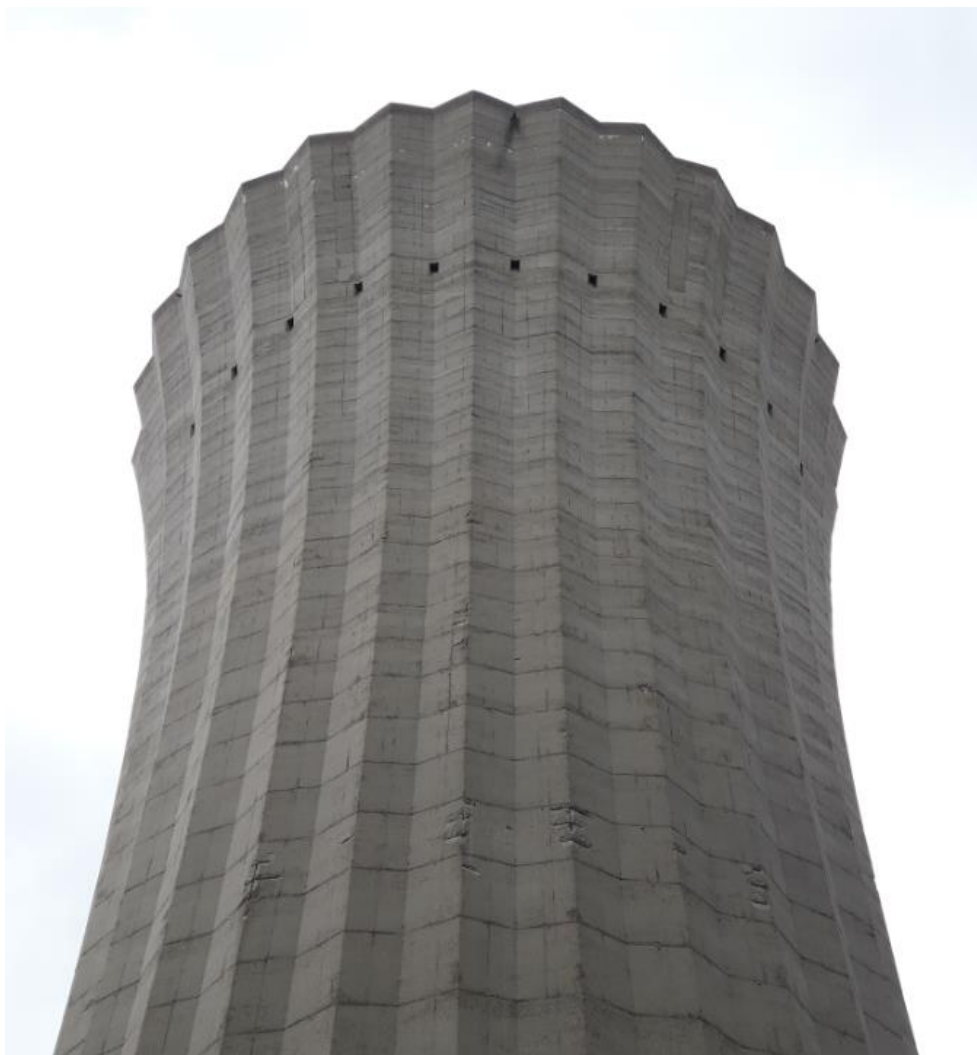
Photographie 76 : Désordres de type 1 et 2
