## SERVICE INTERUNIVERSITAIRE DE GESTION DU DOMAINE UNIVERSITAIRE

Réservoir sur tour et bache de PESSAC (33)

### MISSION DE DIAGNOSTIC STRUCTUREL DES BETONS

DOSSIER SBX3.L.0013

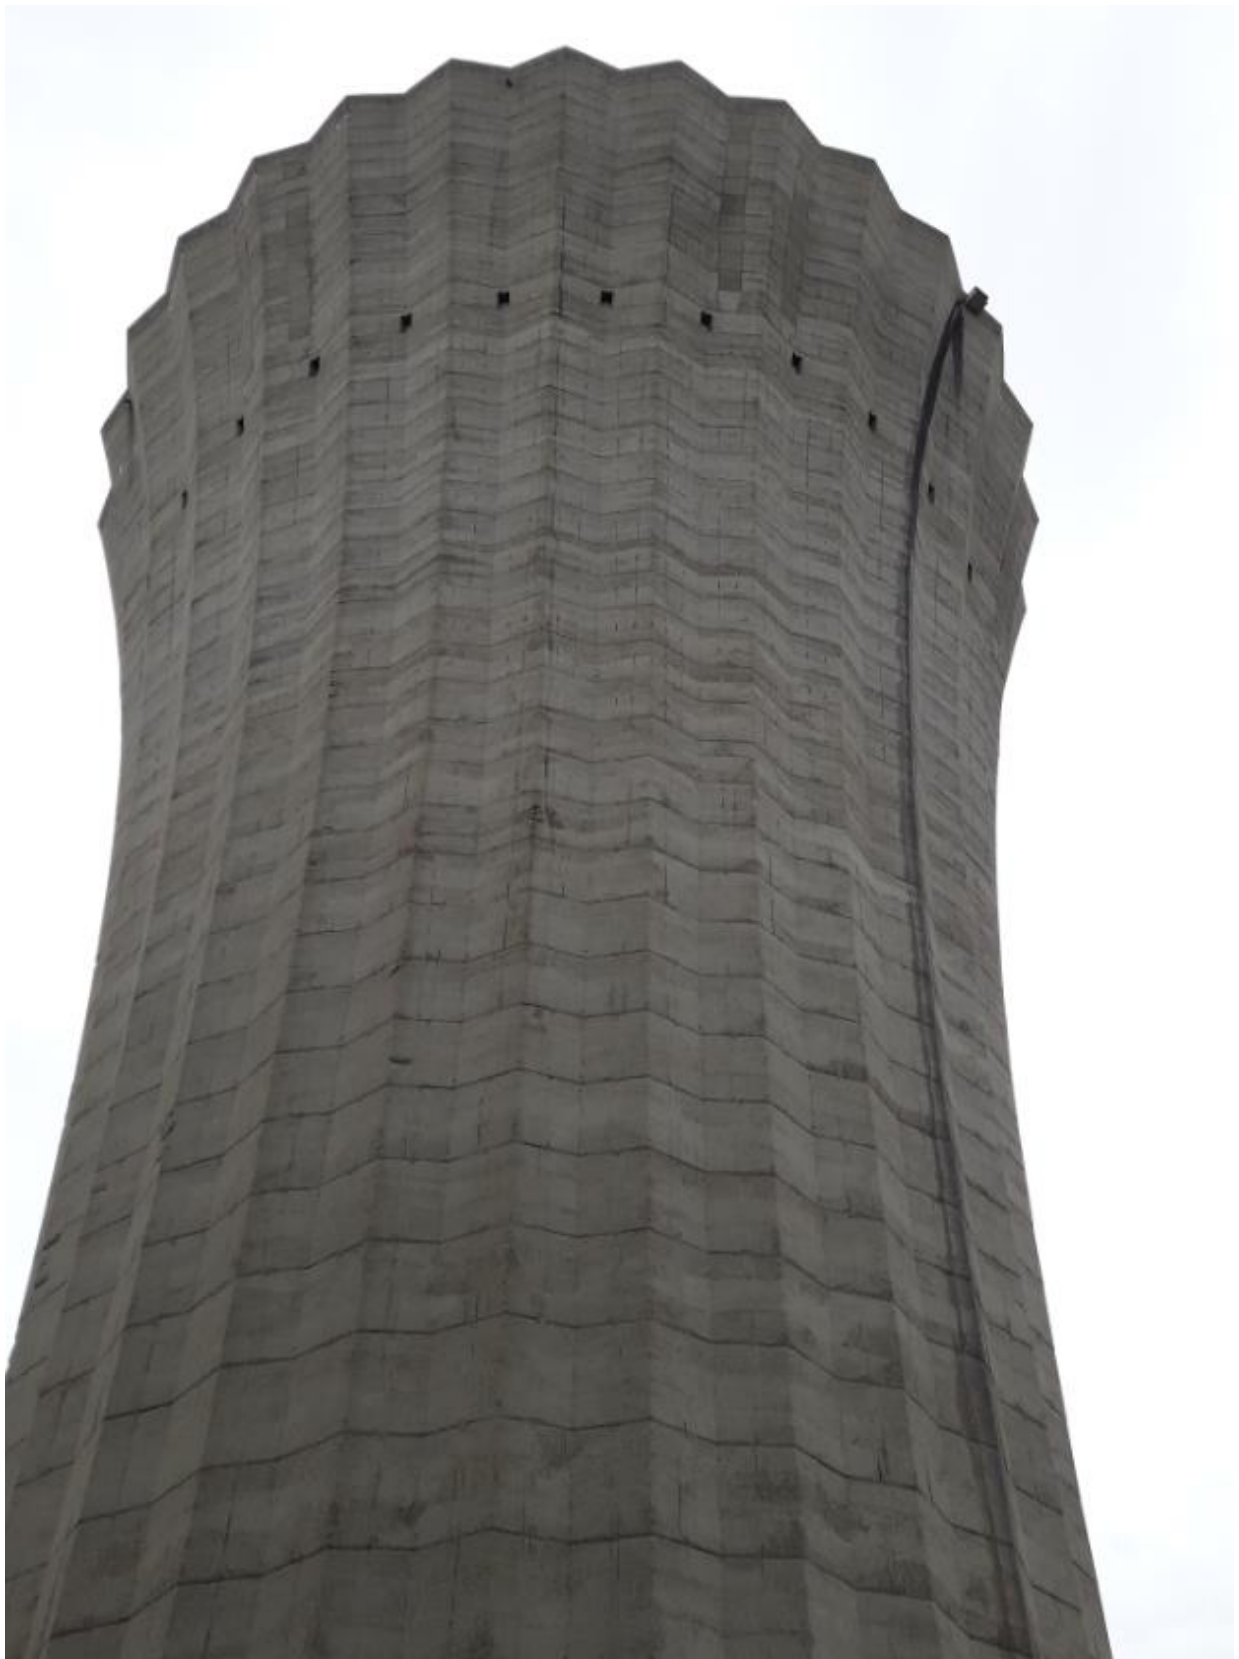
Photographie 78 : Désordre de type 1

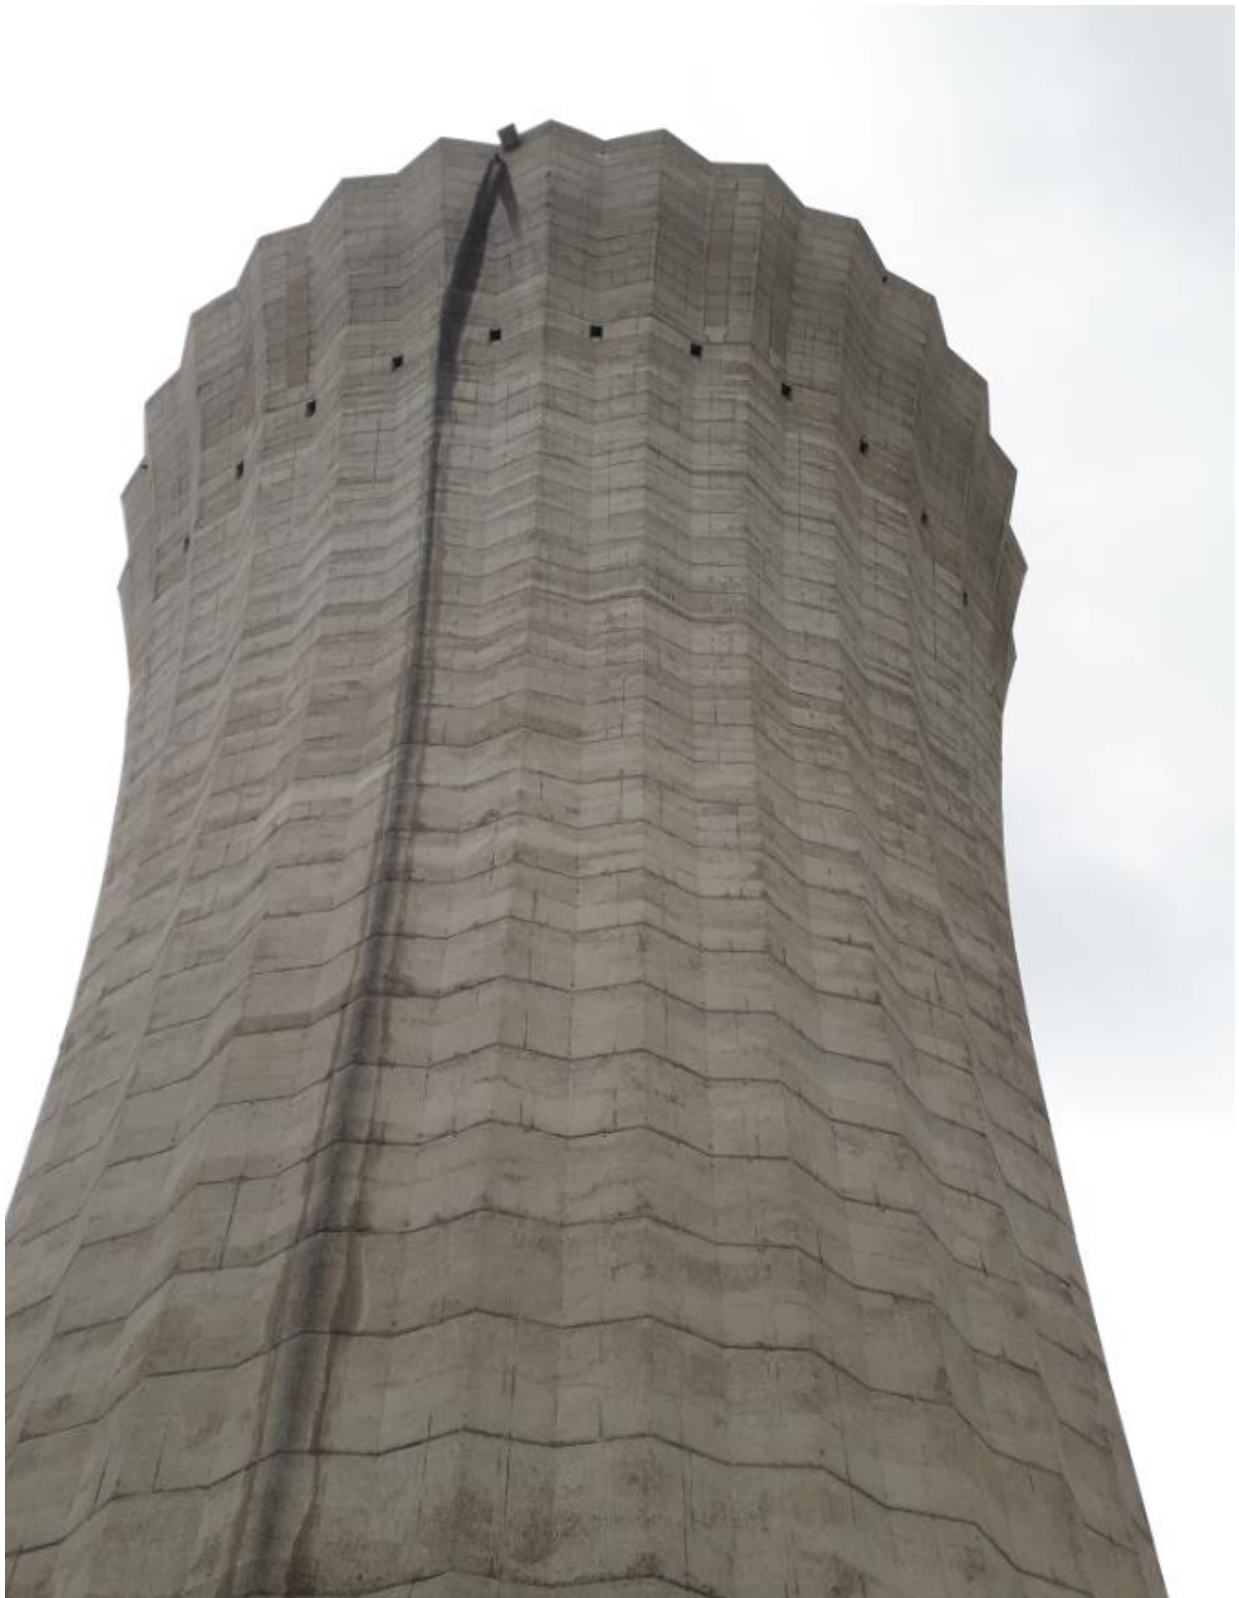
Photographie 79 : Désordre de type 1

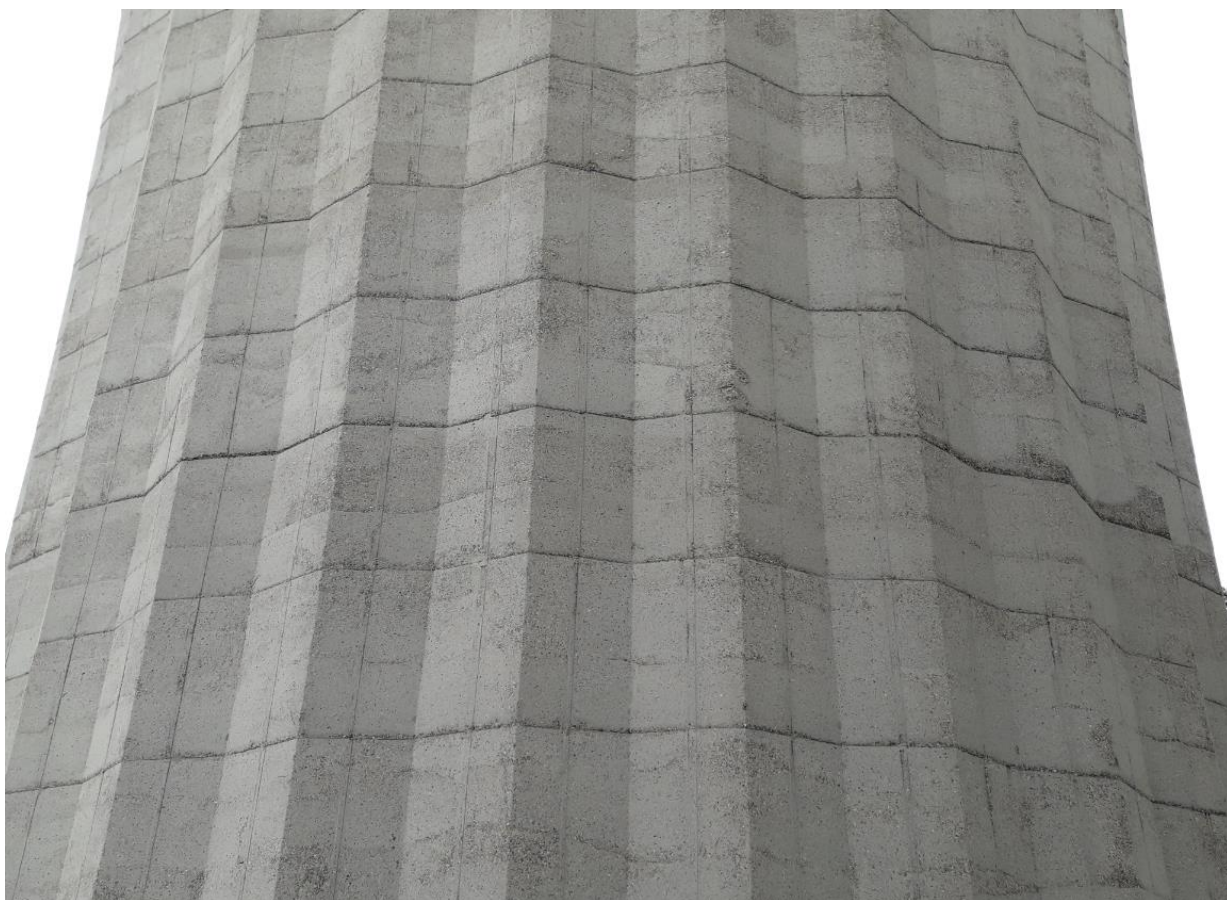
Photographie 80 : Désordre de type 1

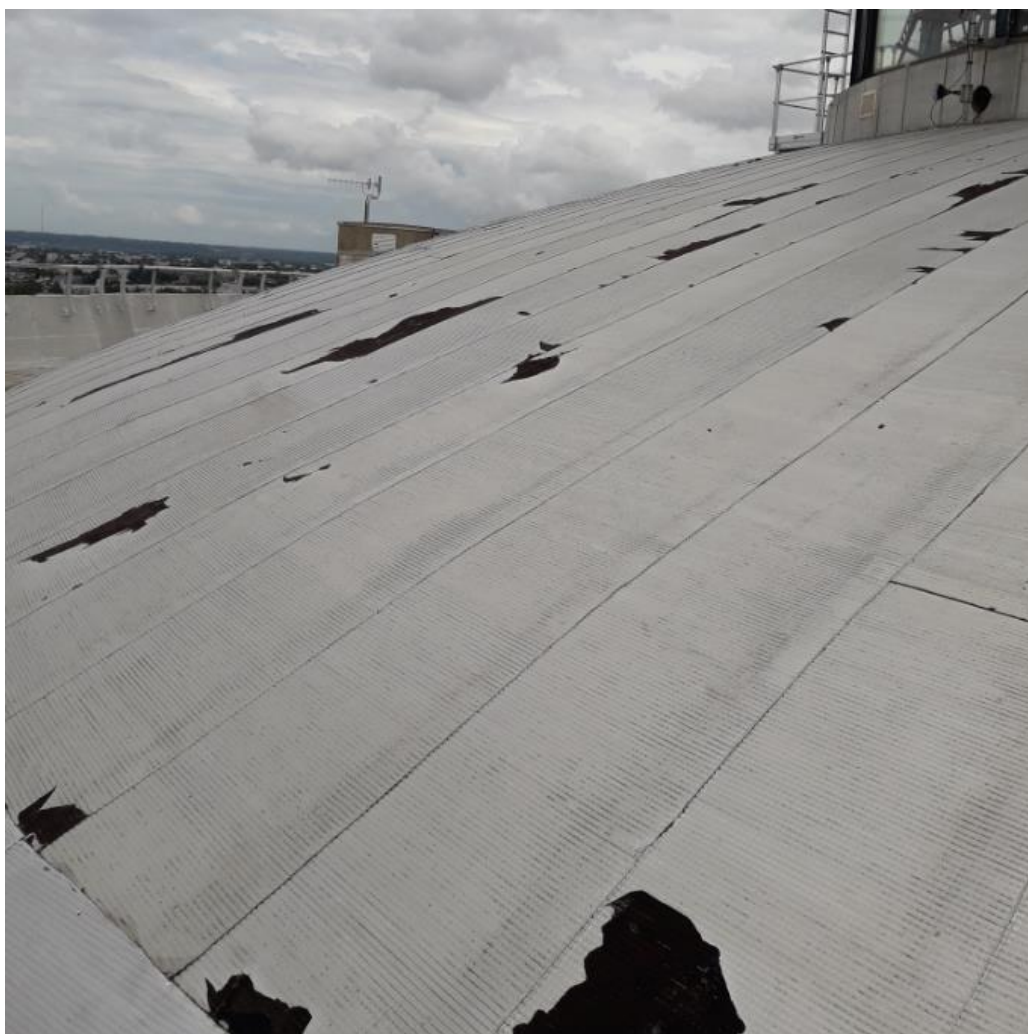
Photographie 81 : Désordre de type 4 - Vue de l'étanchéité en surface de la dalle haute de la cuve

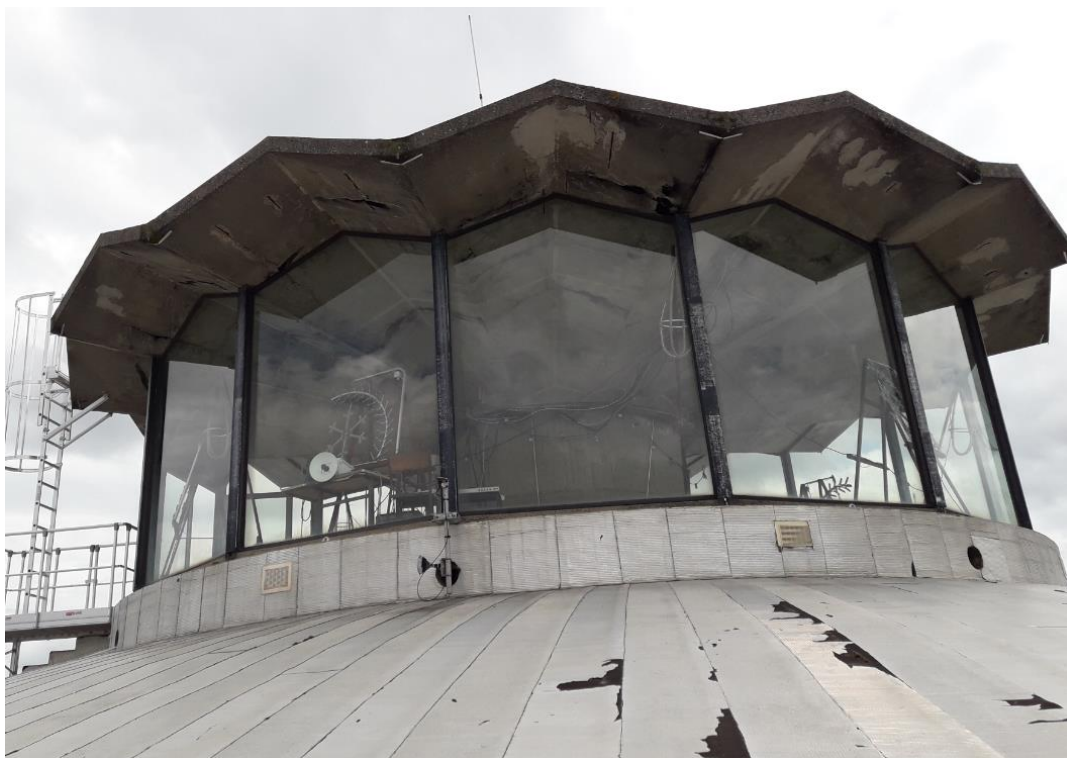
Photographie 82 : Désordre de type 4 - Vue de l'étanchéité en surface de la dalle haute de la cuve

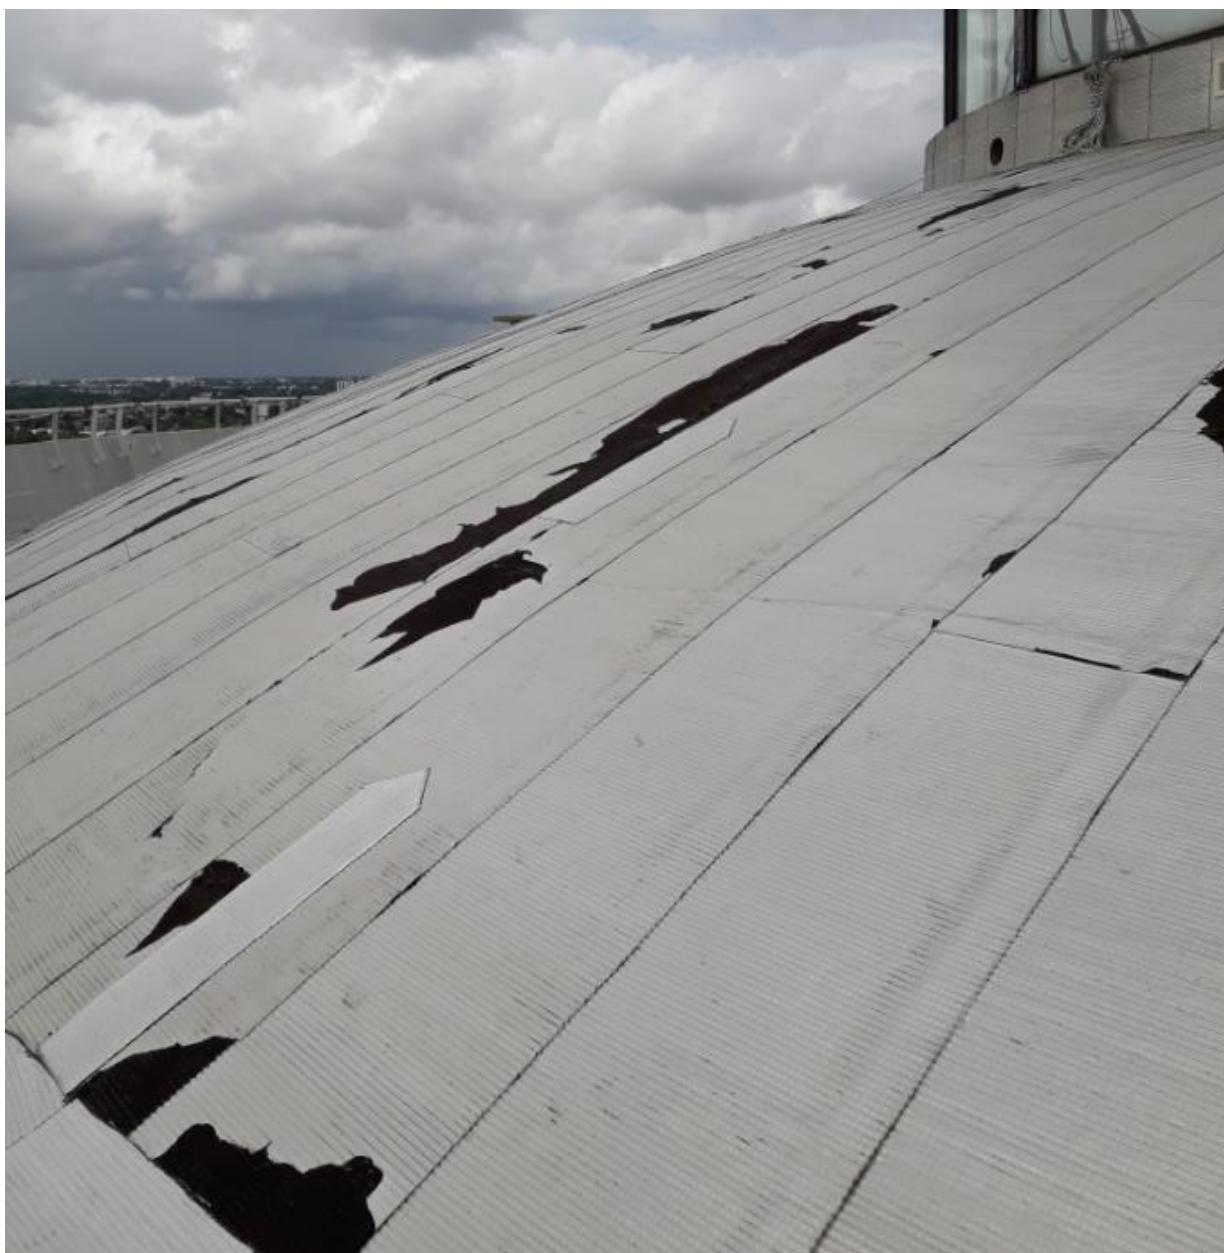
Photographie 84 : Désordre de type 4 - Vue de l'étanchéité en surface de la dalle haute de la cuve

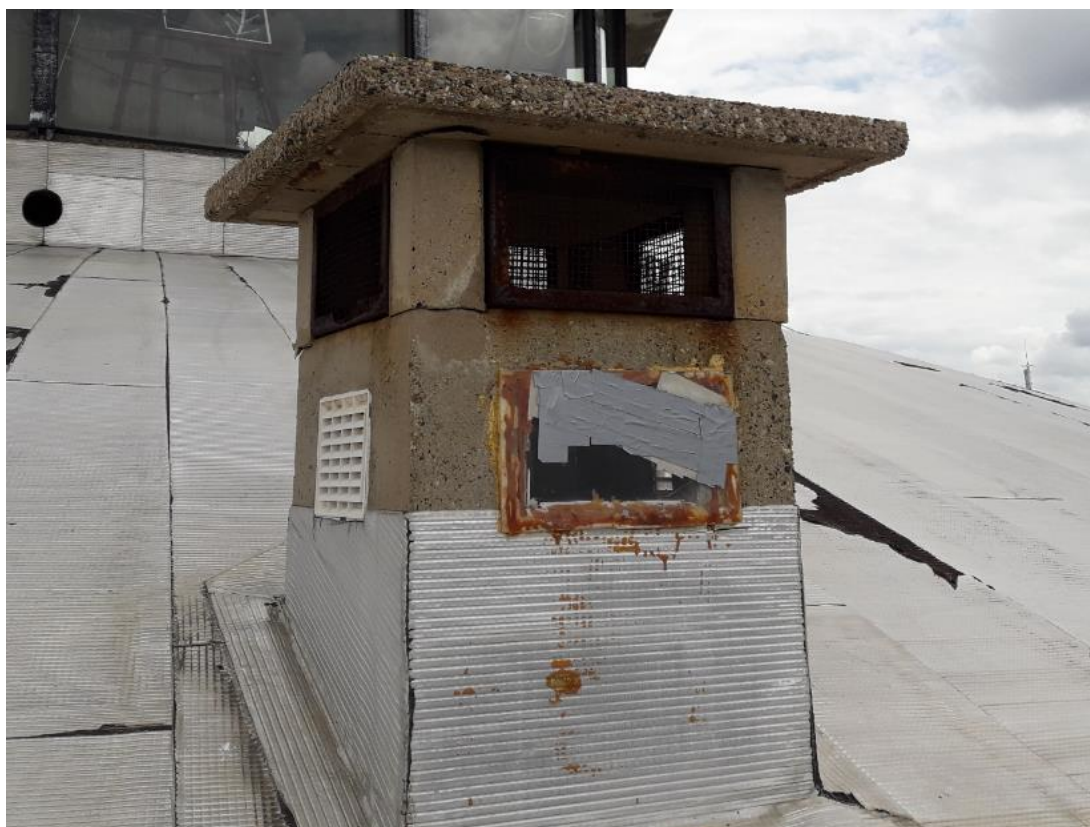
Photographie 85 : Désordre de type 4 - Vue de l'étanchéité en surface de la dalle haute de la cuve

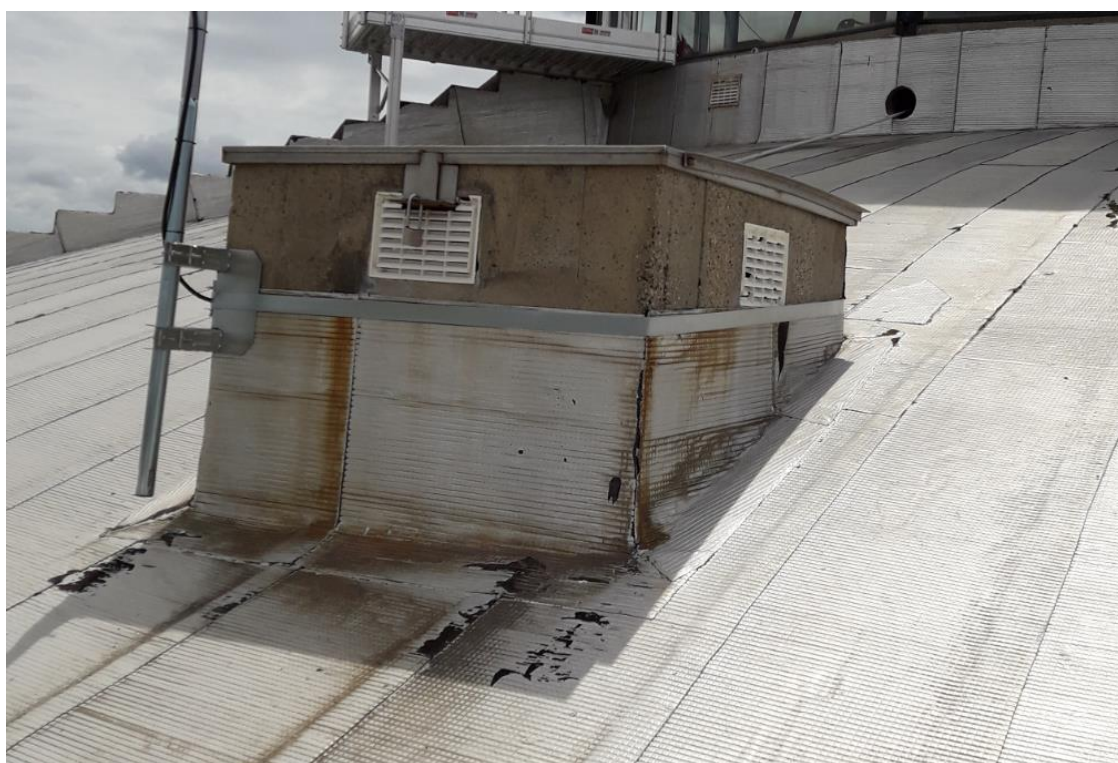
Photographie 86 : Désordre de type 4 - Vue de l'étanchéité en surface de la dalle haute de la cuve

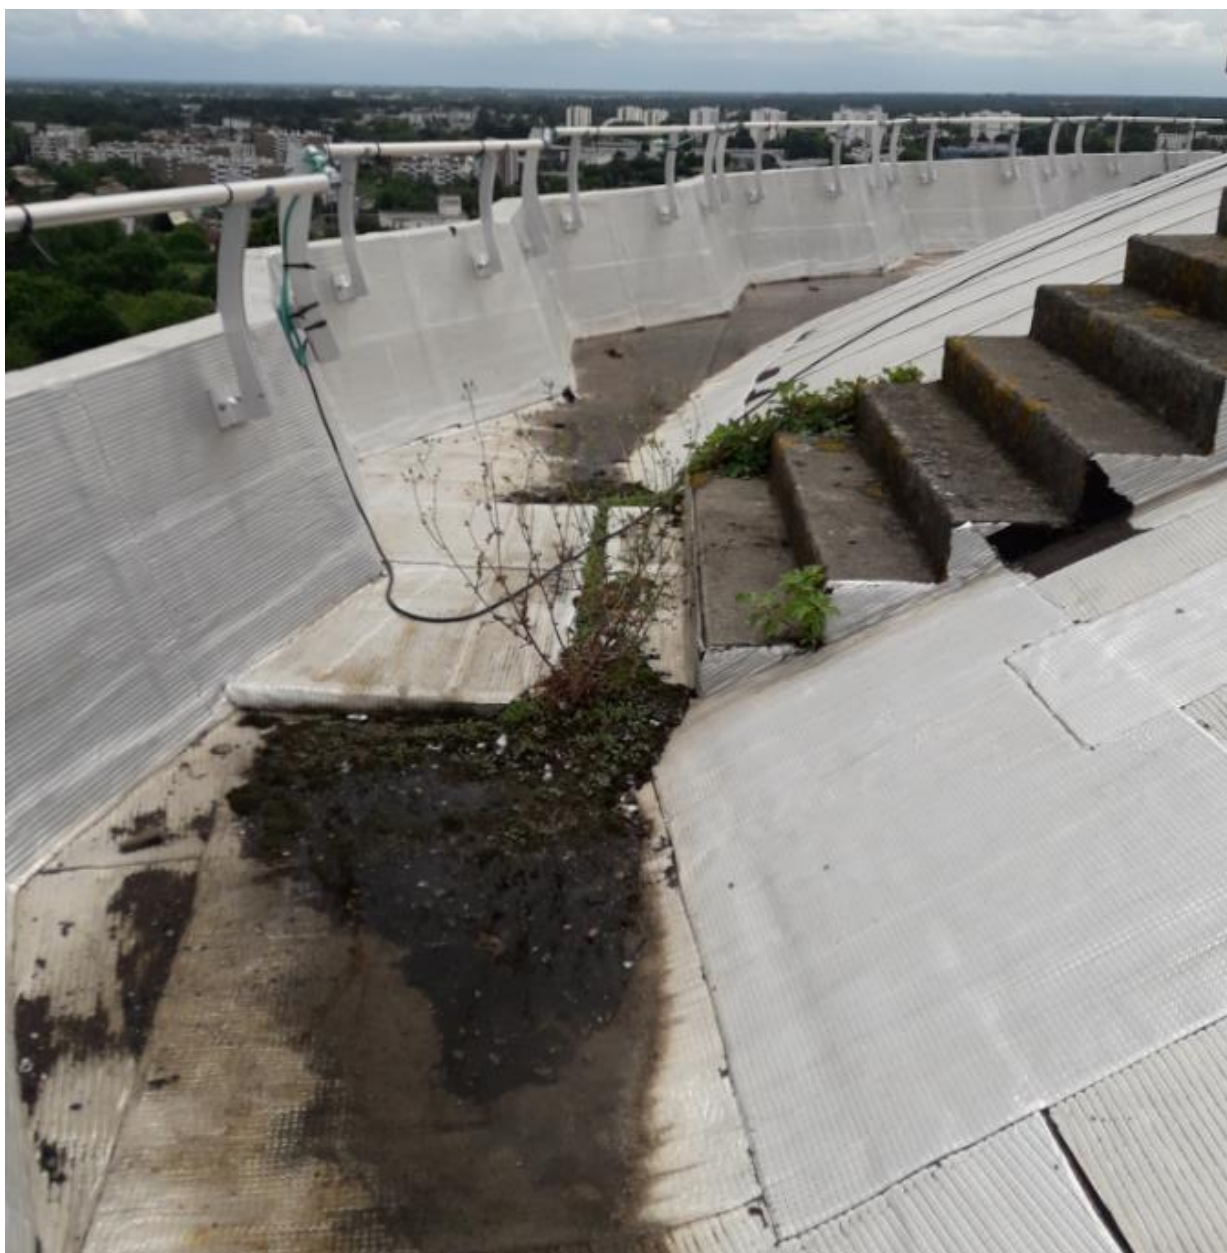
Photographie 87 : Désordre de type 4 - Vue de l'étanchéité en surface de la dalle haute de la cuve

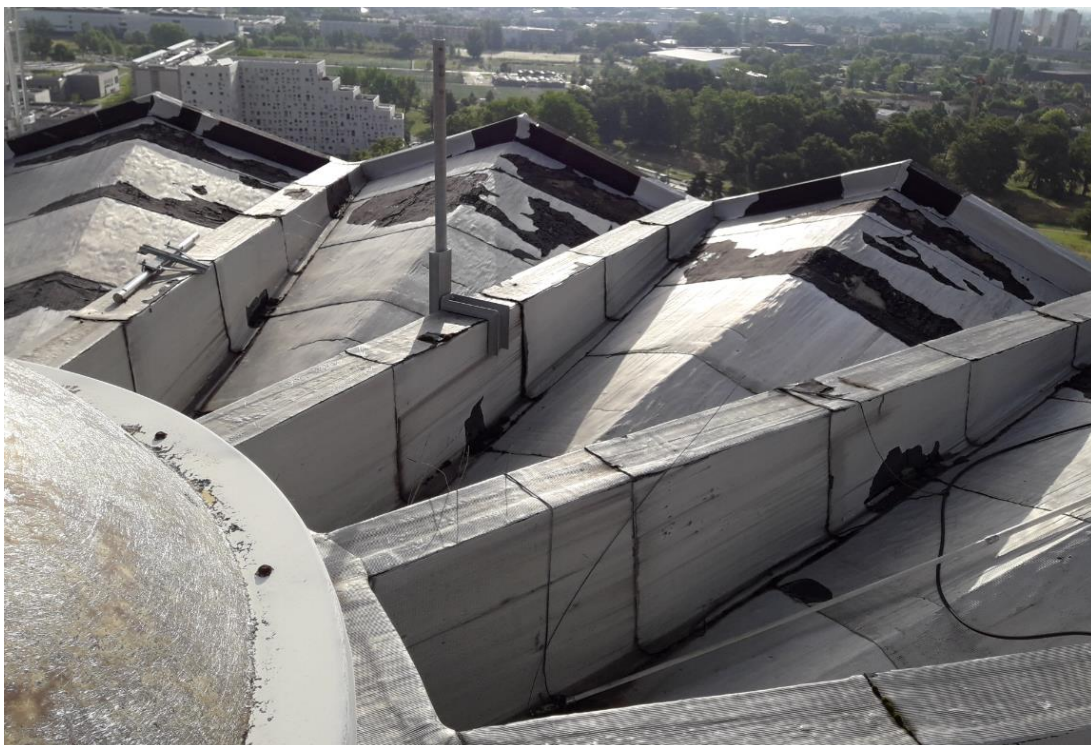
Photographie 88 : Désordre de type 4 - Vue de l'étanchéité en surface du toit du belvédère

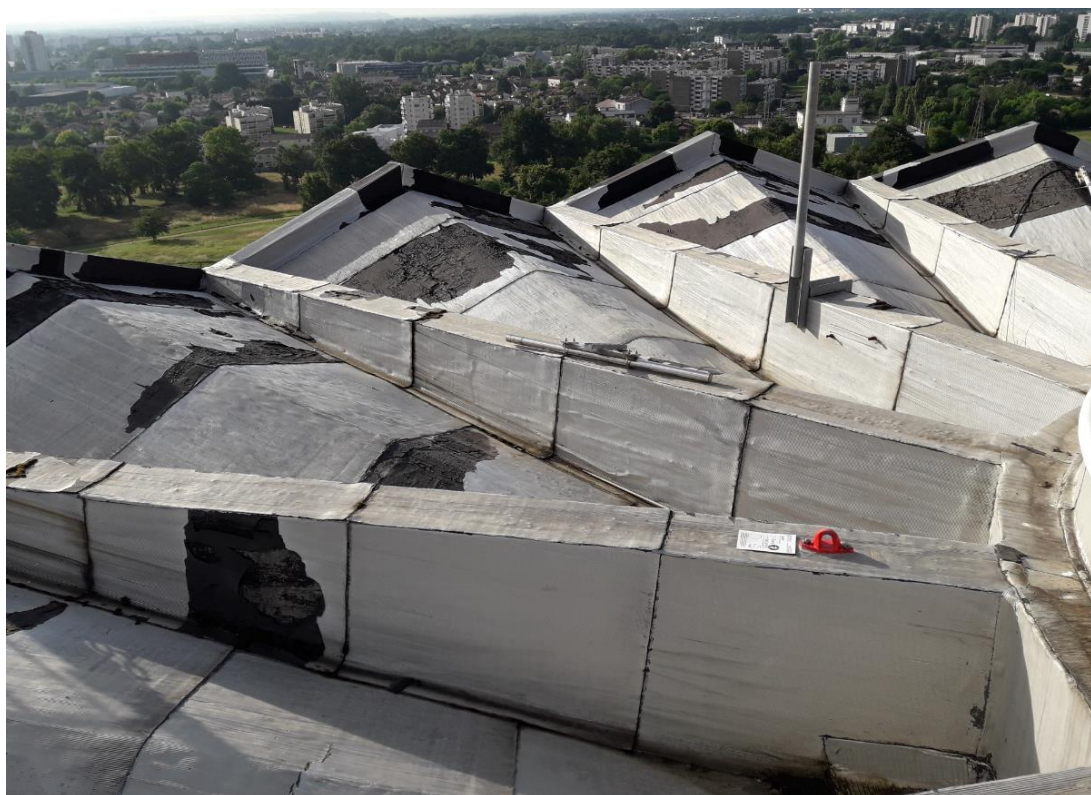
Photographie 89 : Désordre de type 4 - Vue de l'étanchéité en surface du toit du belvédère

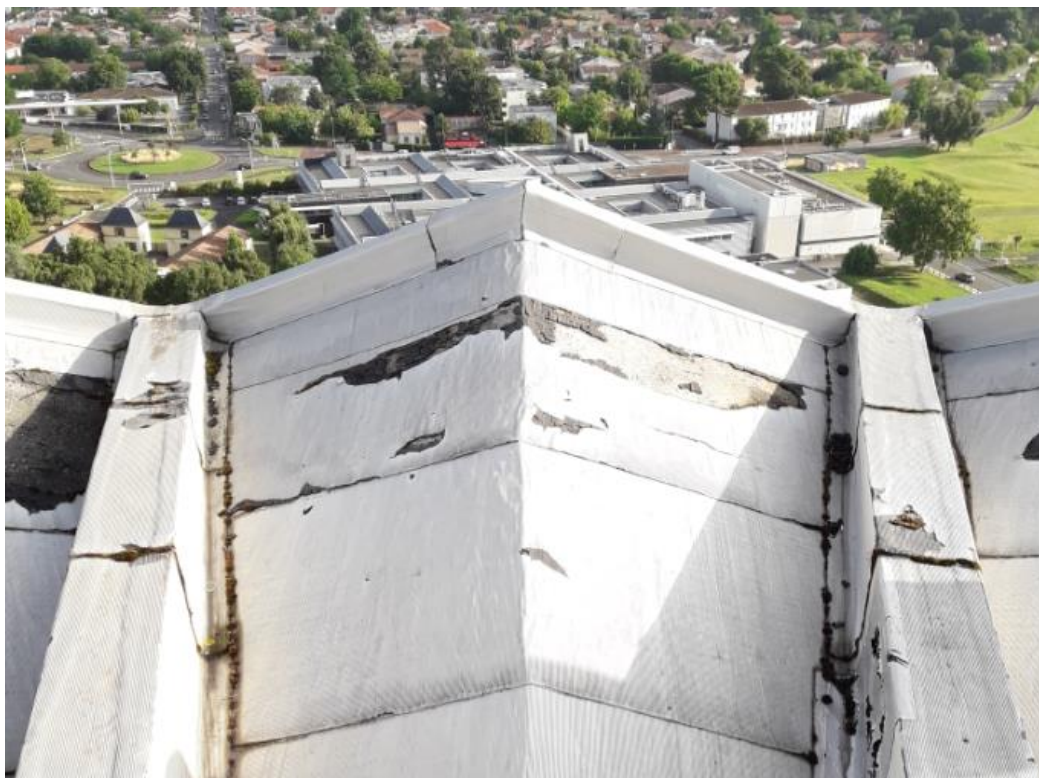
Photographie 90 : Désordre de type 4 - Vue de l'étanchéité en surface du toit du belvédère

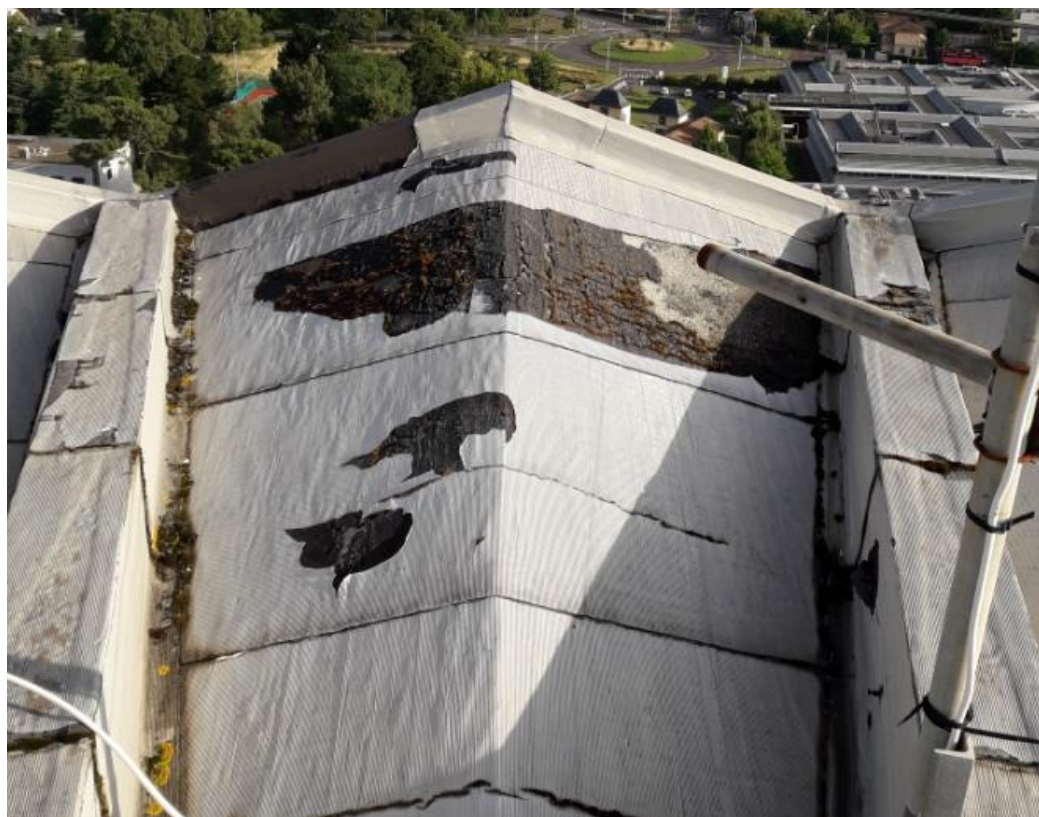
Photographie 91 : Désordre de type 4 - Vue de l'étanchéité en surface du toit du belvédère

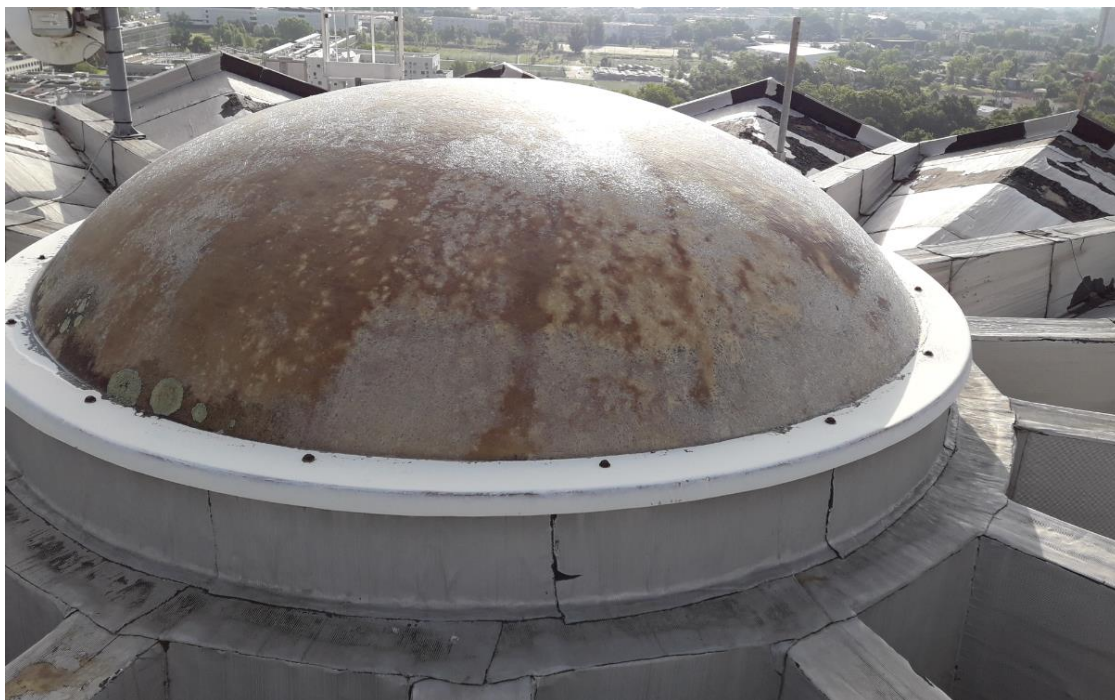
Photographie 92 : Désordre de type 4 - Vue de l'étanchéité en surface du toit du belvédère

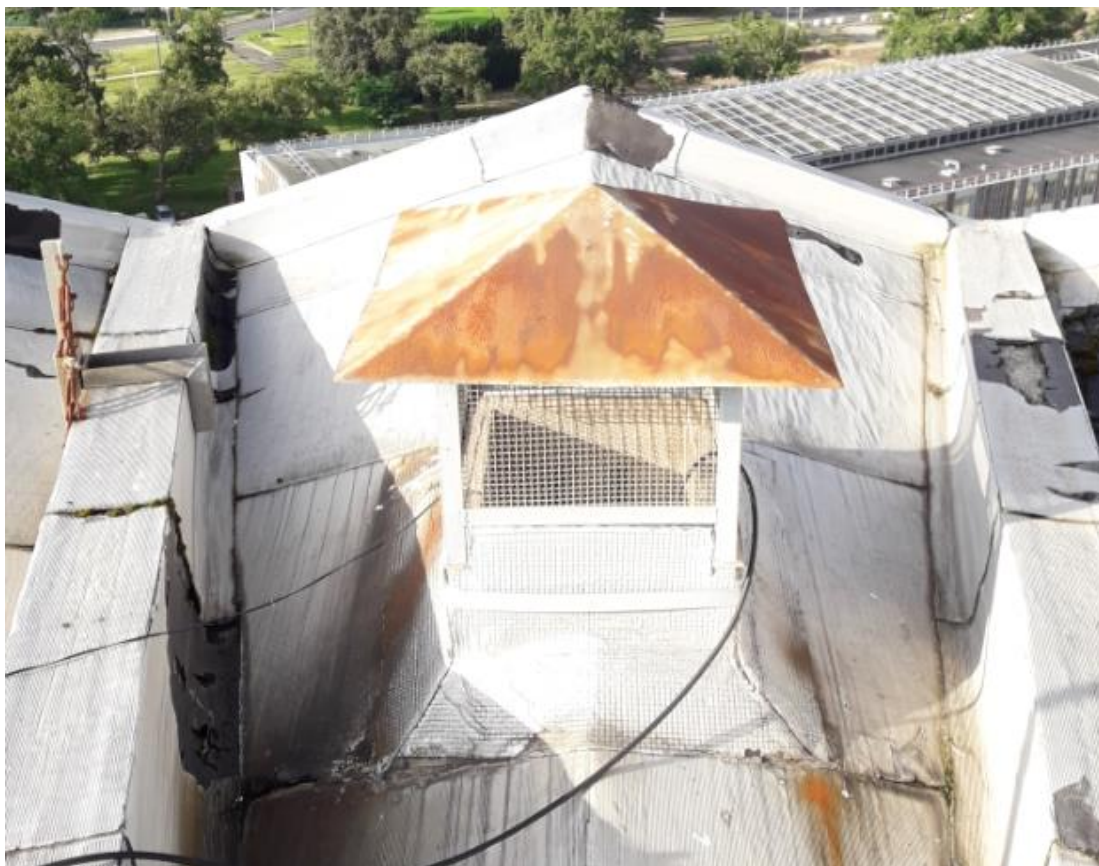
Photographie 93 : Désordre de type 4 - Vue de l'étanchéité en surface du toit du belvédère

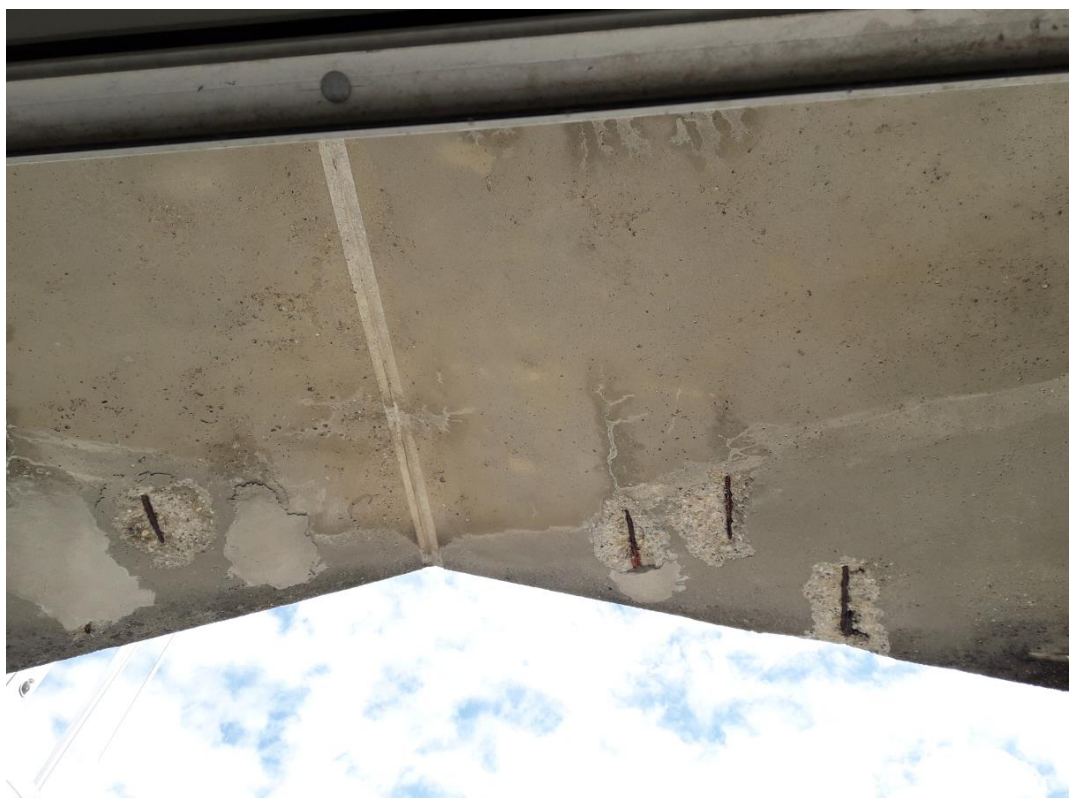
Photographie 94 : Désordre de type 1 – Sous-face du toit du belvédère

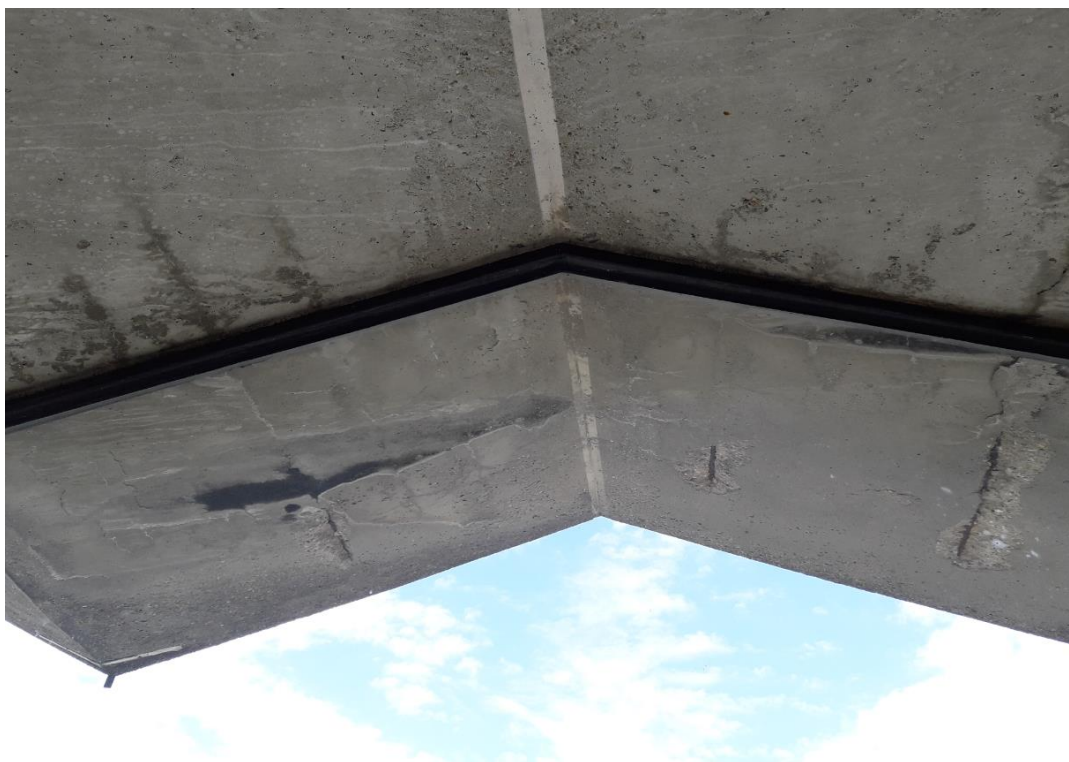
Photographie 95 : Désordre de type 1 – Sous-face du toit du belvédère

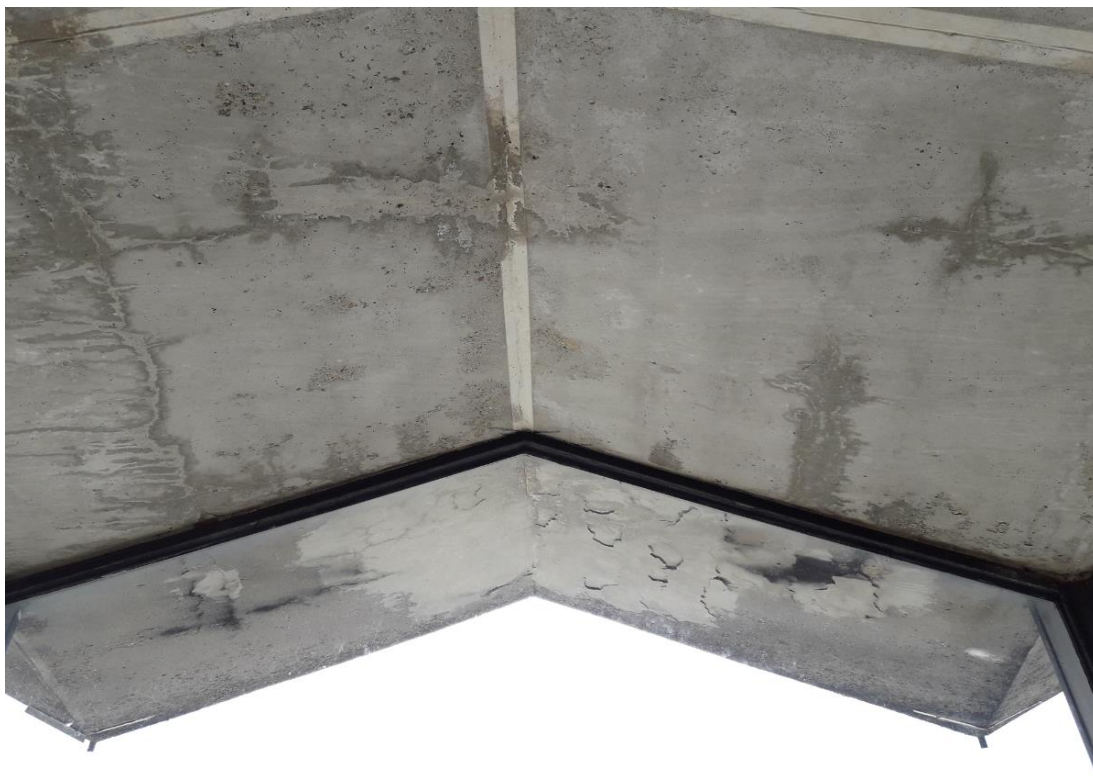
Photographie 96 : Désordre de type 1 – Sous-face du toit du belvédère

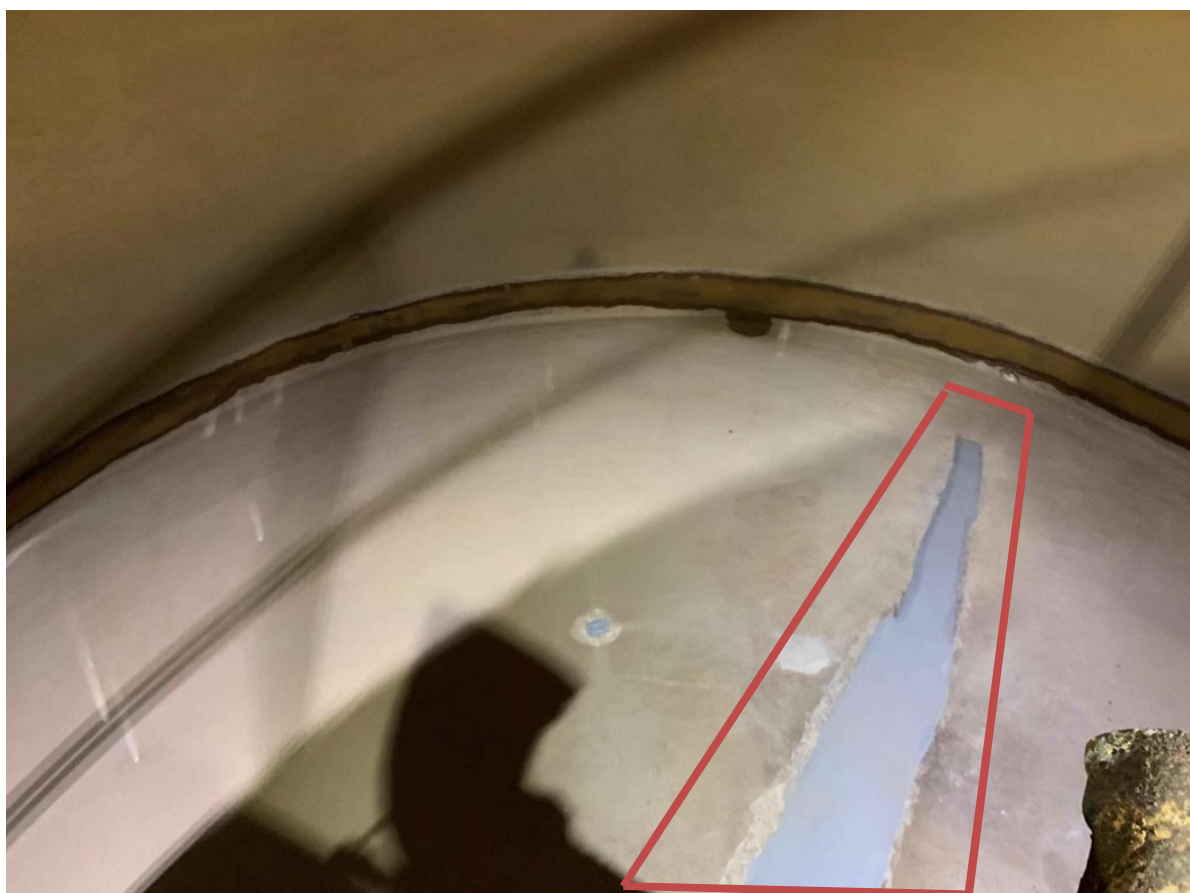
Néanmoins, le sondage phonique du dôme révèle des zones de cloquage au droit fissurations du revêtement.

Vous trouverez ci-dessous le repérage des zones présentant un manque d'adhérence entre le revêtement d'imperméabilisation et le support béton

NOTA : la zone de cloquage s'étend jusqu'en pied de canalisation
