**COMMUNE DE VAUX SUR POLIGNY (39)**

**RN5 – PR49+100 – MUR 27-05 ET FALAISE  
SOUS-JACENTE**

**ETUDE DE DIAGNOSTIC GEOTECHNIQUE ET  
D'AVANT-PROJET**

A LA DEMANDE ET POUR LE COMPTE DE LA DIR EST

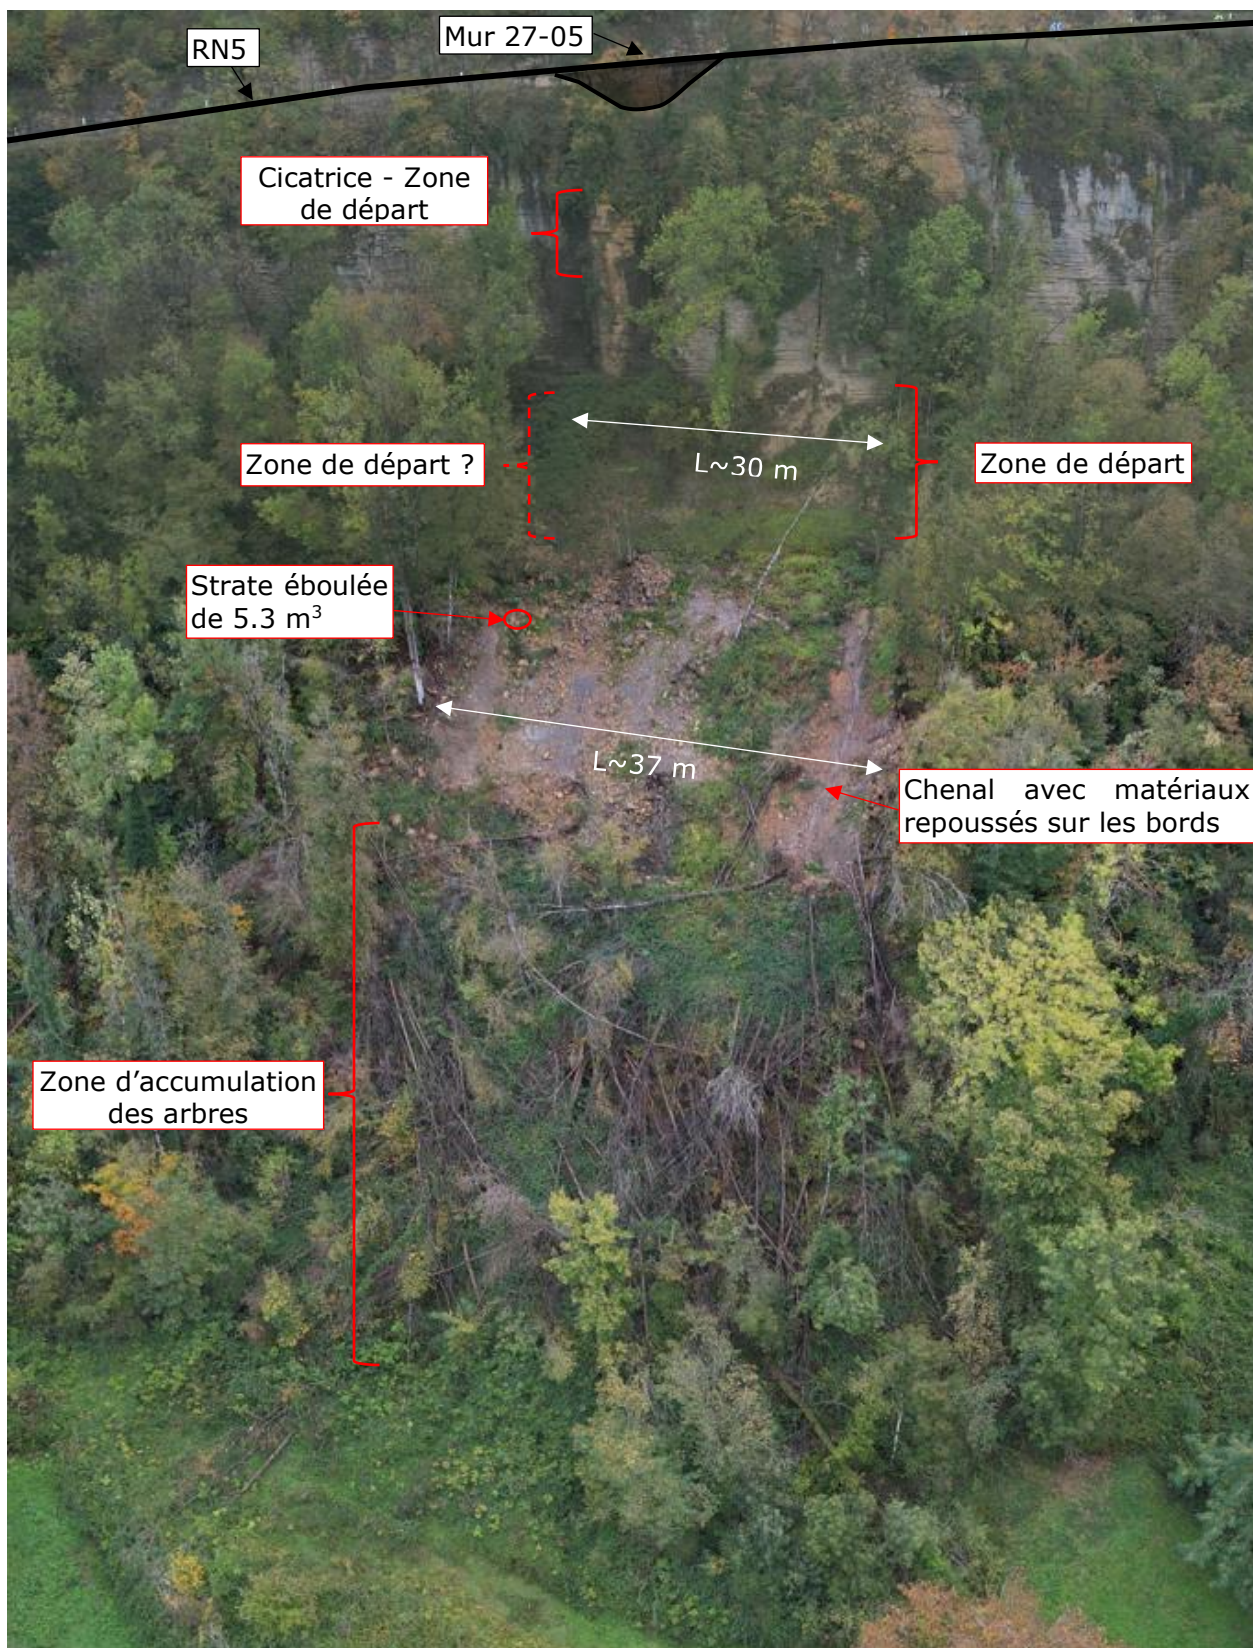
- Présence d'une seconde cicatrice en pied de paroi, décalée vers le Sud. Cette cicatrice est marquée par un ressaut raide d'environ 4 m de hauteur, rocheux en partie supérieure et composé de terrains meubles en partie inférieure. On observe des racines d'arbres à nu au contact avec le rocher.  
Sur les photos prises par l'exploitant en 2022, on observe aussi en pied de paroi un morceau de strate rocheuse très fracturé, sous un arbre. Cette strate peut correspondre à du rocher en place très altéré, ou à un morceau de strate éboulé ayant glissé vers l'aval en conservant sa structure.  
L'extension latérale de la zone de départ en pied de paroi est incertaine, la zone en aval du mur étant recouverte par des ronces.

- Il n'y a plus de végétation sur la zone hormis des ronces. En pied de la zone glissée se trouve une accumulation de plusieurs dizaines d'arbres morts, couchés dans le sens de la pente. De part et d'autre de la zone glissée, sur les terrains non affectés par l'événement, on observe également des arbres penchés vers l'aval.  
Il est probable qu'au vu des formations en présence (argiles très sensibles au glissement) et de la forte quantité d'eau sur la zone, tout le versant en aval des barres rocheuses soit en limite de stabilité.

*Vue générale de la zone de l'événement*

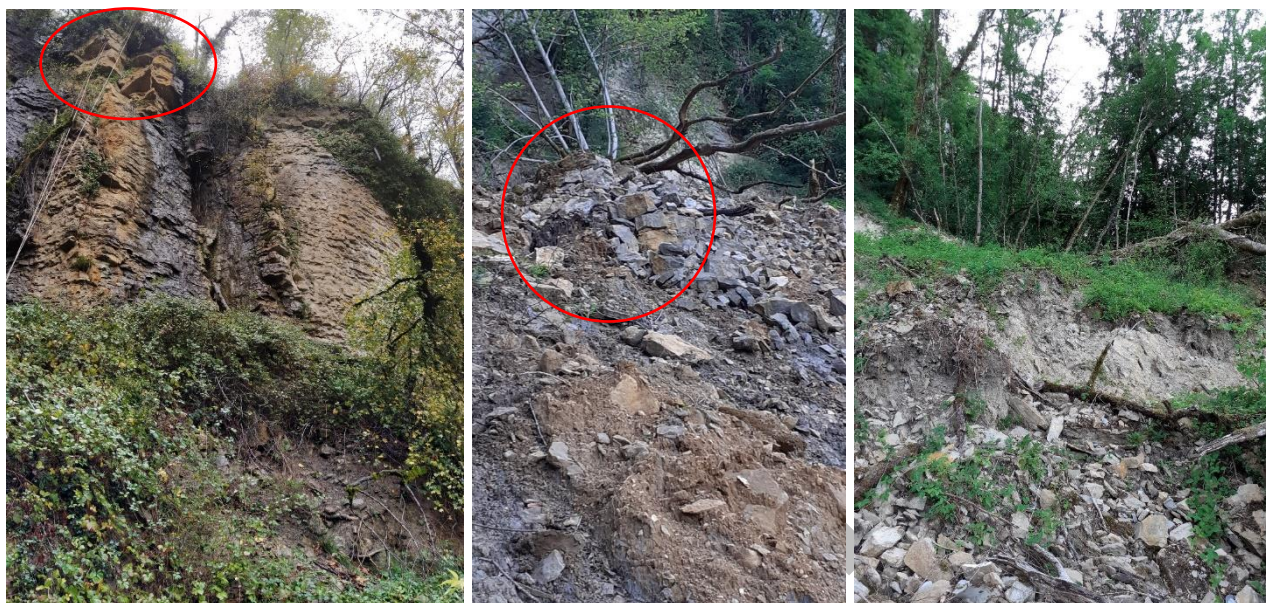
*A gauche : pilier avec cicatrice en crête et ressaut meuble en pied  
Au centre : strate rocheuse fracturée en place ou glissée  
A droite : niche d'arrachement en aval de la paroi rocheuse (photo 2022)*

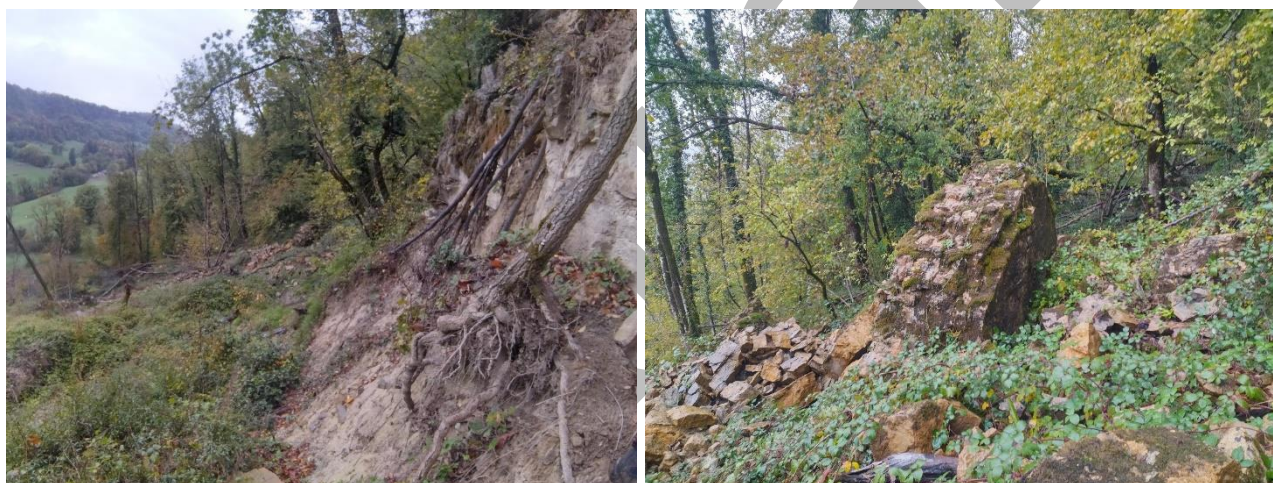
*A gauche : cicatrice en pied de paroi côté Sud, avec racines d'arbres à nu  
A droite : strate rocheuse éboulée,  $V \sim 5.4 \text{ m}^3$*

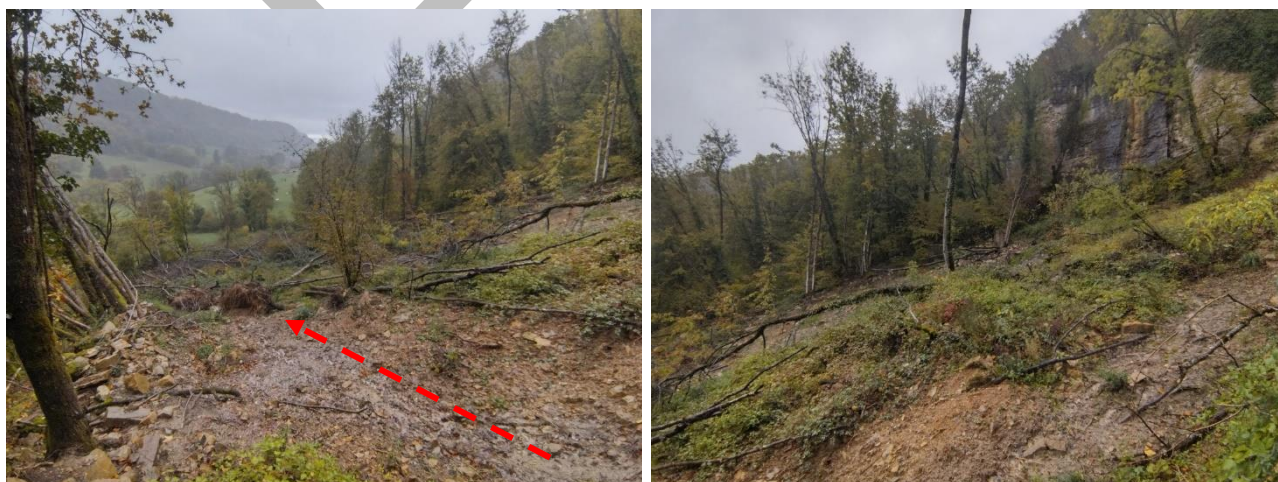
*A gauche : chenal au Sud de la zone de glissement avec matériaux rocheux sur les rives  
A droite : vue de la zone de glissement avec arbres couchés et terrains argileux à nu*

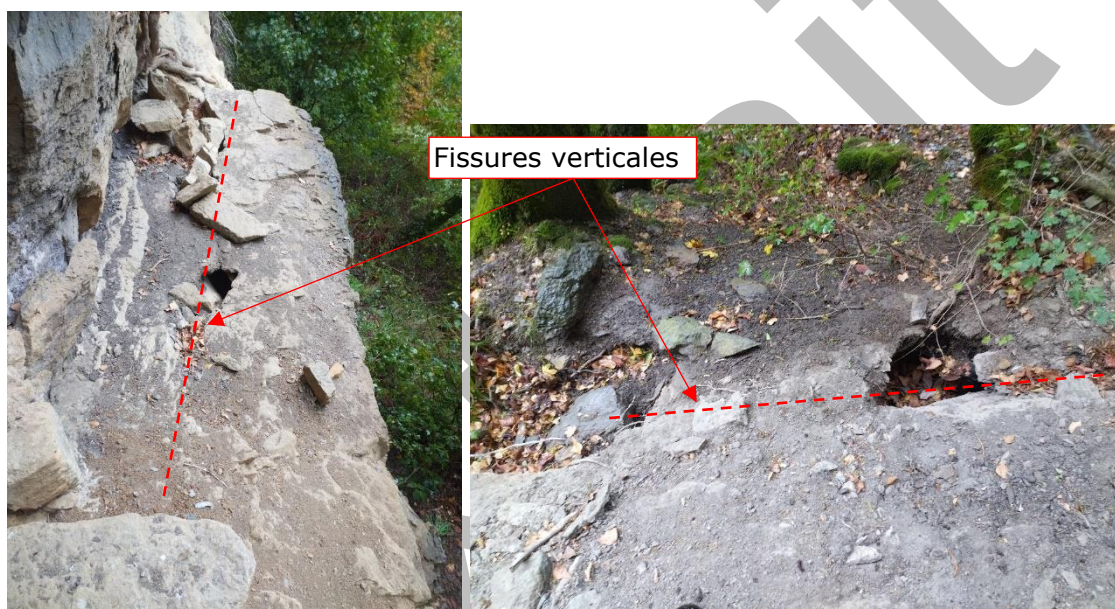
Au Sud-Est de la zone d'étude, on peut observer en pied de la paroi un banc rocheux découpé à l'arrière par une fracture subverticale ouverte de plusieurs dizaines de centimètres et susceptible de s'ébouler selon le même mécanisme : basculement de banc en pied de paroi.

*Fracturation de bancs en pied de la paroi rocheuse*

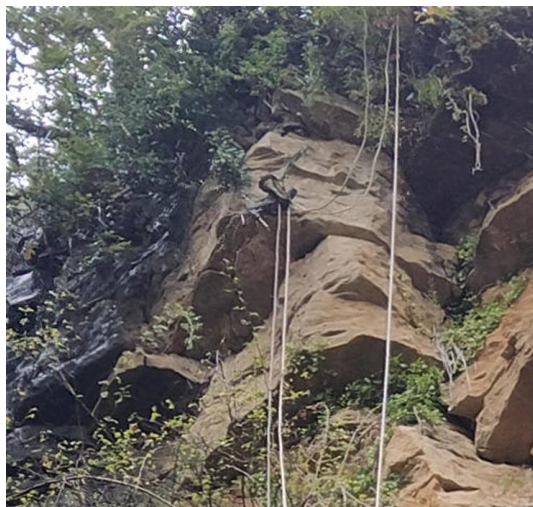
##### **Compartiment C01 :**

Compartiment de type Masse

Mécanisme d'évolution : Rupture de surplomb

Aléa d'éroulement : Faible

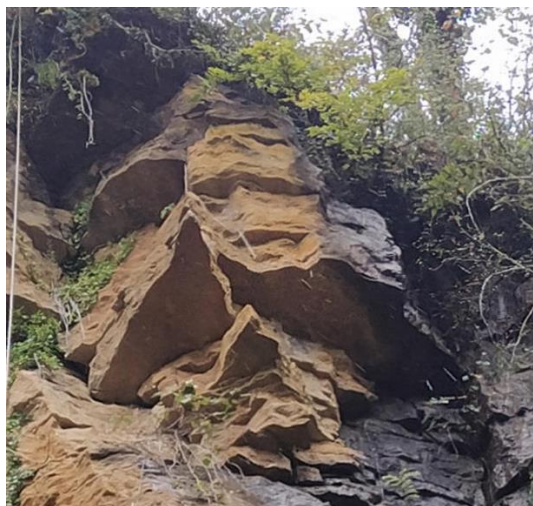
##### **Compartiment C02 :**

Compartiment de type Masse

Mécanisme d'évolution : Rupture de surplomb

Aléa d'éroulement : Elevé

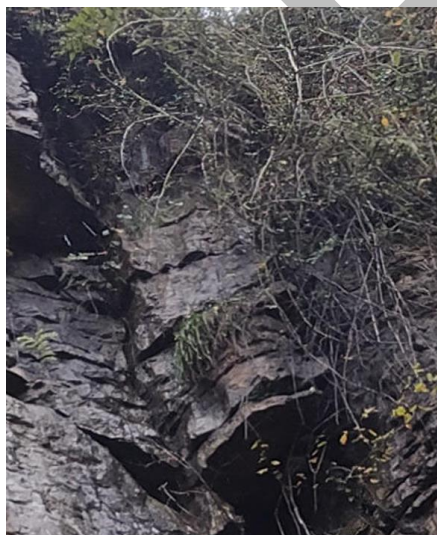
##### **Compartiment C03 :**

Compartiment de type Masse

Mécanisme d'évolution : Rupture de surplomb

Aléa d'éroulement : Faible

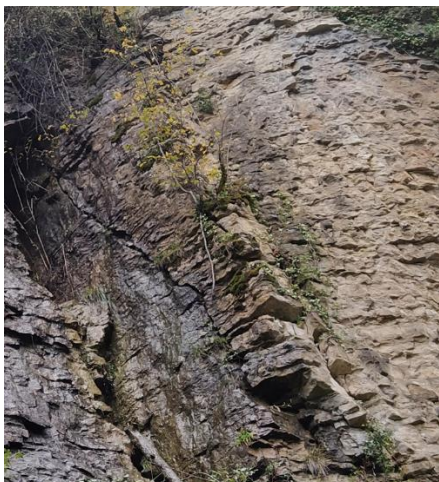
#### Compartiment C04 :

Compartiment de type Masse  
Volume initial :  $\sim 6$  à  $8 \text{ m}^3$   
Volume résiduel max :  $V_r \sim 0.5$  à  $1 \text{ m}^3$   
Mécanisme d'évolution : Basculement  
Aléa d'écroulement : Moyen

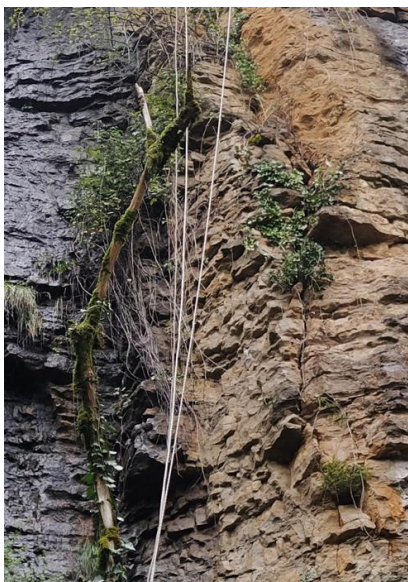
#### Compartiment C05 :

Compartiment de type Masse  
Volume initial :  $\sim 7$  à  $9 \text{ m}^3$   
Volume résiduel max :  $V_r \sim 0.5$  à  $1 \text{ m}^3$   
Mécanisme d'évolution : Basculement  
Aléa d'écroulement : Moyen

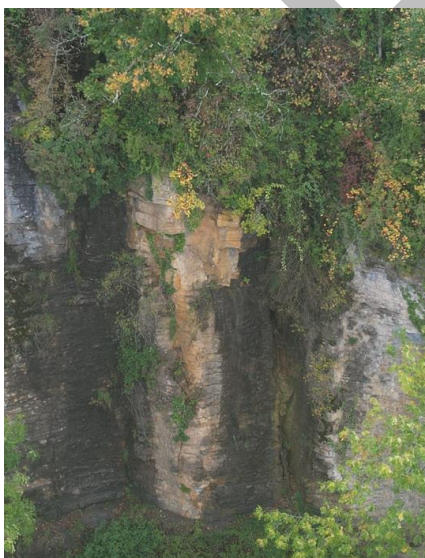
#### Compartiment C06 :

Compartiment de type Très Grande masse  
Volume initial :  $\sim 90$  à  $120 \text{ m}^3$   
Volume résiduel max :  $V_r > 5 \text{ m}^3$   
Mécanisme d'évolution : Basculement  
Aléa d'écroulement : Faible

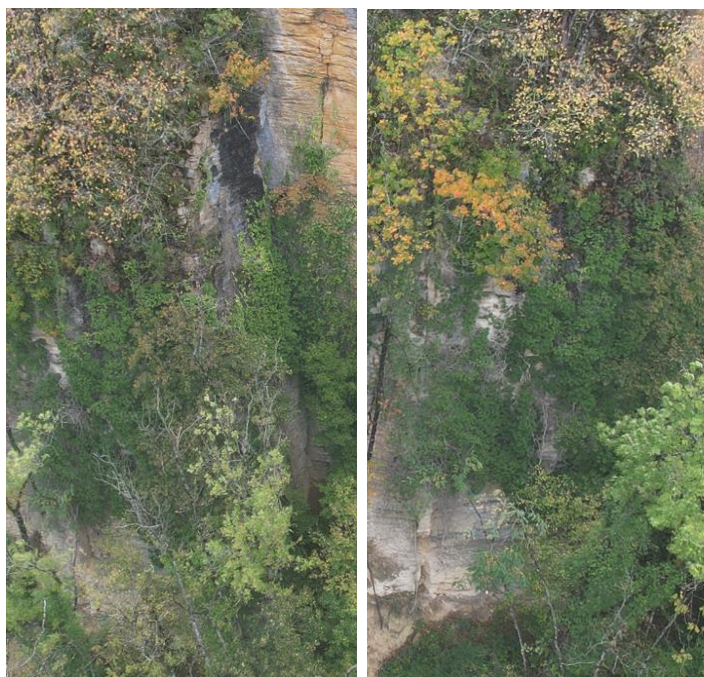
### Compartiment C07 :

Compartiment de type

On observe en partie Sud-Est de la zone d'étude un grand pilier (compartiment C07) présentant également une découpe arrière par une fracture de la famille F1. Le pilier ainsi formé présente une épaisseur de 3 à 4 m environ. Au niveau du pilier situé au droit du mur M27-05, aucune fracture arrière n'est observée sur la vire en aval du mur, cependant la vire étant recouverte de matériaux meubles et végétalisée, il n'est pas possible d'exclure la présence d'une telle fracture.

- La mise en place d'une instrumentation de type extensomètres à lecture déportée, permettant de vérifier l'absence d'évolution au niveau des fissures délimitant le pilier et l'absence de basculement vers l'aval ;
- Le confortement du pilier rocheux à l'aide d'ancrages.
