DOSSIER DE DIAGNOSTIC TECHNIQUE

Référence : 002EW507417

Centre médical Sainte Anne
RUE DE THIERNBACH
68500 JUNGHOLTZ

AMIANTE : Dossier amiante avant réalisation de travaux dans un immeuble bâti

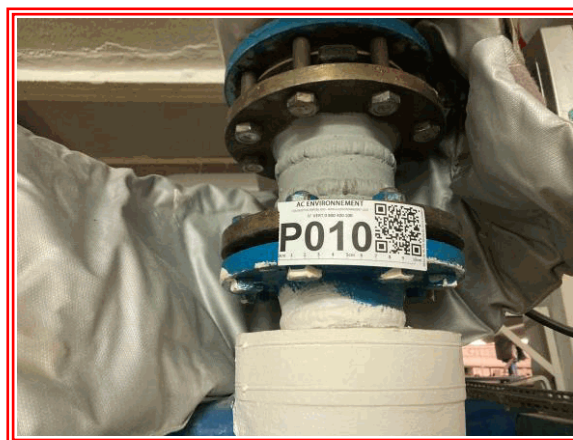
002EW507417 n°10 - 1 (P10) - Niveau +1 - Vol 1
(Chaufferie)

Niveau +1	Vol 1 (Chaufferie)	Conduit fluide non identifié	Joint de bride	P10	Réalisation d'un prélèvement		002EW 50741 7 n°10 - 1	P10	Joint de bride - Fibreux Effritable - Rouge	Positif	Présence sur analyse
Niveau +1	Vol 1 (Chaufferie)	Conduit fluide non identifié	Joint de bride	P10	Sondage et extension de la ZPSO du prélèvement P10		002EW 50741 7 n°10 - 1	P10	Joint de bride - Fibreux Effritable - Rouge	Positif	Présence sur analyse
Niveau +1	Vol 1 (Chaufferie)	Conduit fluide non identifié	Calorifugeage	P12	Réalisation d'un prélèvement		002EW 50741 7 n°12 - 1	P12 Phase 1	Laine - Fibreux Souple - Marron	Négatif	Négatif sur analyse

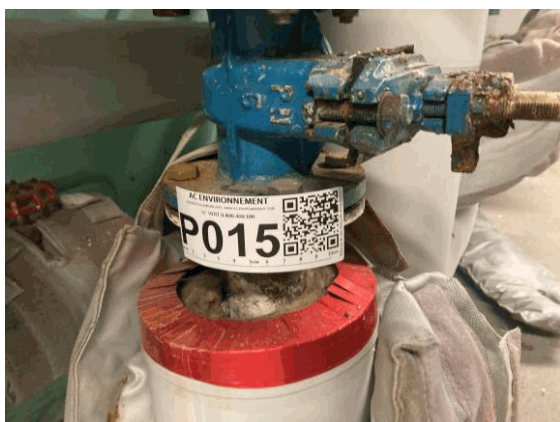
002EW507417 n°15 - 1 (P15) - Niveau +1 - Vol 1
(Chaufferie)

Niveau +1	Vol 1 (Chaufferie)	Conduit fluide non identifié	Joint de bride	P15	Réalisation d'un prélèvement		002EW 50741 7 n°15 - 1	P15	Joint de bride - Fibreux Effritable - Vert	Négatif	Négatif sur analyse
Niveau +1	Vol 1 (Chaufferie)	Conduit fluide non identifié	Joint de bride	P15	Sondage et extension de la ZPSO du prélèvement P15		002EW 50741 7 n°15 - 1	P15	Joint de bride - Fibreux Effritable - Vert	Négatif	Négatif sur analyse
Niveau +1	Vol 1 (Chaufferie)	Conduit fluide non identifié	Joint de bride	S9	Sondage et extension de la ZPSO du prélèvement P15		002EW 50741 7 n°15 - 1	P15	Joint de bride - Fibreux Effritable - Vert	Négatif	Négatif sur analyse

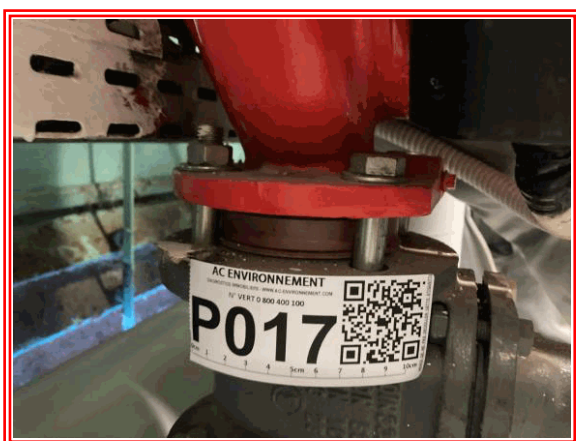
002EW507417 n°17 - 1 (P17) - Niveau +1 - Vol 1
(Chaufferie)

Niveau +1	Vol 1 (Chaufferie)	Conduit fluide non identifié	Joint de bride	P17	Réalisation d'un prélèvement		002EW 50741 7 n°17 - 1	P17	Joint de bride - Fibreux Effritable - Rouge	Positif	Présence sur analyse
Niveau +1	Vol 1 (Chaufferie)	Conduit fluide non identifié	Joint de bride	P17	Sondage et extension de la ZPSO du prélèvement P17		002EW 50741 7 n°17 - 1	P17	Joint de bride - Fibreux Effritable - Rouge	Positif	Présence sur analyse
Niveau +1	Vol 1 (Chaufferie)	Conduit fluide non identifié	Joint de bride	P18	Réalisation d'un prélèvement		002EW 50741 7 n°18 - 1	P18	Joint de bride - Fibreux Effritable - Beige	Positif	Présence sur analyse

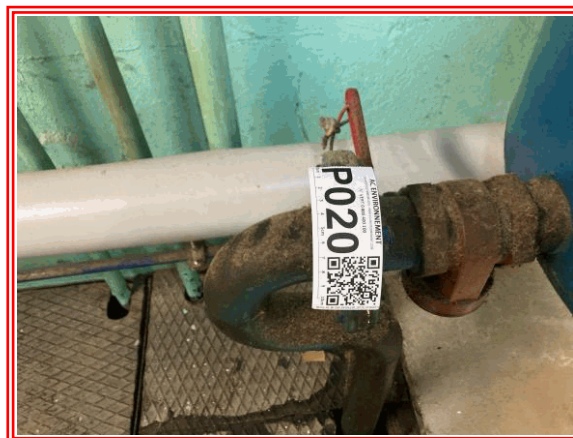
002EW507417 n°20 - 1 (P20) - Niveau +1 - Vol 1
(Chaufferie)

Niveau +1	Vol 1 (Chaufferie)	Conduit fluide non identifié	Joint de bride	P20	Réalisation d'un prélèvement		002EW 50741 7 n°20 - 1	P20	Joint de bride / Matériau - Fibreux Effritable / Effritable - Rouge / Gris Noir	Positif	Présence sur analyse
Niveau +1	Vol 1 (Chaufferie)	Conduit fluide non identifié	Joint de bride	S14 (P20)	Sondage et extension de la ZPSO du prélèvement P20		002EW 50741 7 n°20 - 1	P20	Joint de bride / Matériau - Fibreux Effritable / Effritable - Rouge / Gris Noir	Positif	Présence sur analyse

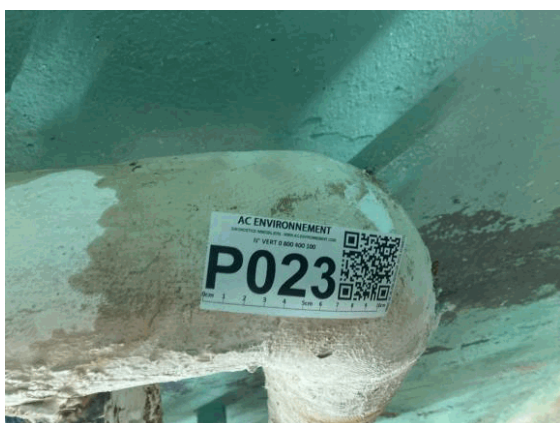
002EW507417 n°23 - 1 (P23) - Niveau +1 - Vol 1
(Chaufferie)

Niveau +1	Vol 1 (Chaufferie)	Conduit fluide non identifié	Enveloppe de calorifuge	P23	Réalisation d'un prélèvement	Coude	002EW50741 7 n°23 - 1	P23	Plâtre / Toile / Enduit - Effritable / Souple Fibreux / Effritable - Blanc / Beige / Blanc	Négatif	Négatif sur analyse

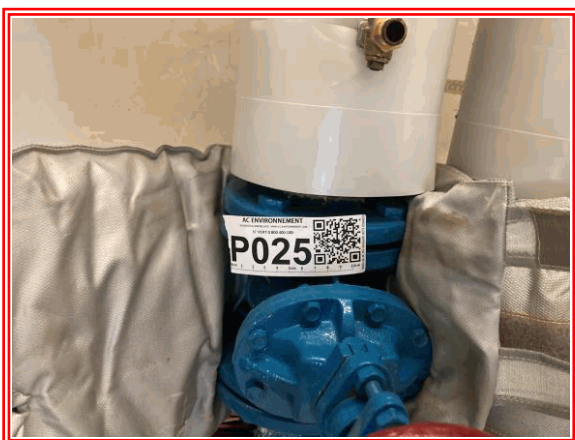
002EW507417 n°25 - 1 (P25) - Niveau +1 - Vol 1
(Chaufferie)

002EW507417 n°23 - 1 (P23)	Niveau +1 - Vol 1 (Chaufferie)	Prélèvement négatif
002EW507417 n°24 - 1 (P24)	Niveau +1 - Vol 1 (Chaufferie)	Prélèvement négatif
002EW507417 n°25 - 1 (P25)	Niveau +1 - Vol 1 (Chaufferie)	Prélèvement positif

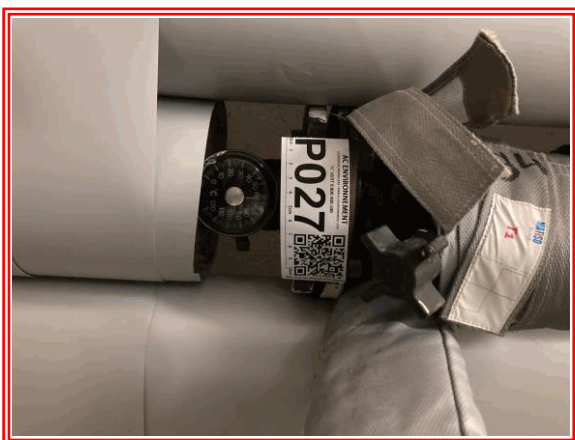
002EW507417 n°27 - 1 (P27) - Niveau +1 - Vol 1
(Chaufferie)

002EW507417 n°26 - 1 (P26)	Niveau +1 - Vol 1 (Chaufferie)	Prélèvement négatif
002EW507417 n°27 - 1 (P27)	Niveau +1 - Vol 1 (Chaufferie)	Prélèvement positif
002EW507417 n°28 - 1 (P28)	Niveau +1 - Vol 1 (Chaufferie)	Prélèvement positif
002EW507417 n°29 - 1 (P29)	Niveau +1 - Vol 2 (Local stockage)	Prélèvement négatif
002EW507417 n°30 - 1 (P30)	Niveau +1 - Vol 2 (Local stockage)	Prélèvement positif
002EW507417 n°33 - 1 (P33)	Niveau +1 - Vol 1 (Chaufferie)	Prélèvement négatif
S5 - 1 (S5)	Niveau +1 - Vol 1 (Chaufferie)	Absence sur marquage du matériau
S6 - 1 (S6)	Niveau +1 - Vol 1 (Chaufferie)	Absence sur présentation de documents
S16 - 1 (S16)	Niveau +1 - Vol 1 (Chaufferie)	Absence : pas d'amiante par nature
