Rapport de mission de repérage des matériaux et produits contenant de l'amiante avant réalisation de travaux

Numéro de dossier : 2025-11040
Date du repérage : 24/10/2025
Date d'édition : 6 novembre 2025

Adresse	Rue : Bâtiment MLE - Site Monod 46 Allée d'Italie Code postal, ville : . 69007 LYON 07
Périmètre de repérage : Le projet nécessitera de percer la dalle béton du plancher entre le sous-sol et le RDC et de percer la toiture mais également d'installer une prise d'air neuf sur une fenêtre existante (cf. plans ci-joint).
Type de logement : Fonction principale du bâtiment : Date de construction : Parking Autres < 1997

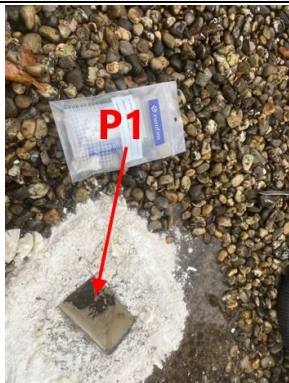
ZPSO du prélèvement_001 : Partie à inspecter : Bicouche.					
Niveau : R+2					
Localisation	n° de sondage	Description	Echantillon	N° Echantillon	Photo
Toiture 1	1	Identifiant : ZPSO du prélèvement_001 Description : Bicouche Résultat : Absence d'amiante	Oui R+2 - Toiture 1	Prelevement_001

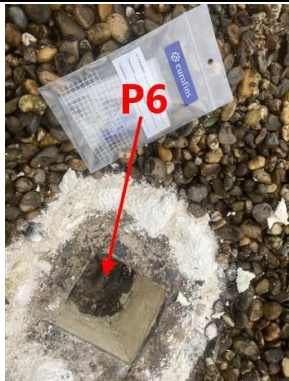
Toiture 2	2	Identifiant : ZPSO du prélèvement_001 Description : Bicouche Résultat : Absence d'amiante	Oui R+2 - Toiture 2	Prelevement_006

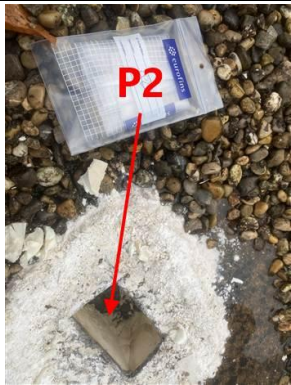
ZPSO du prélèvement_002 : Partie à inspecter : Voile de désolidarisation.					
Niveau : R+2					
Localisation	n° de sondage	Description	Echantillon	N° Echantillon	Photo
Toiture 1	1	Identifiant :ZPSO du prélèvement_002 Description :Voile de désolidarisation Résultat : Absence d'amiante	Oui R+2 - Toiture 1	Prelevement_002

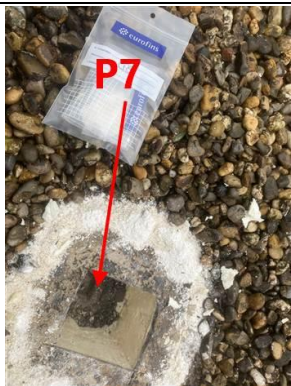
Toiture 2	2	Identifiant :ZPSO du prélèvement_002 Description :Voile de désolidarisation Résultat : Absence d'amiante	Oui R+2 - Toiture 2	Prelevement_007

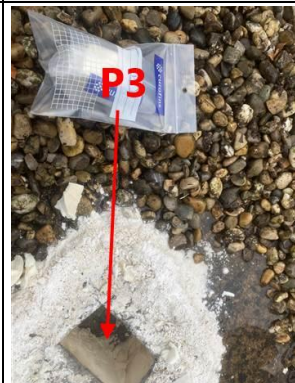
ZPSO du prélèvement_003 : Partie à inspecter : Isolant (Type PU).					
Niveau : R+2					
Localisation	n° de sondage	Description	Echantillon	N° Echantillon	Photo
Toiture 1	1	<u>Identifiant</u> :ZPSO du prélèvement_003 <u>Description</u> :Isolant (Type PU) <u>Résultat</u> : Absence d'amiante	Oui R+2 - Toiture 1	Prelevement_003

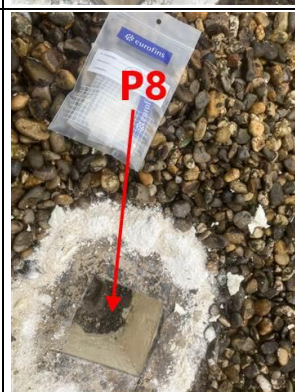
Toiture 2	2	<u>Identifiant</u> :ZPSO du prélèvement_003 <u>Description</u> :Isolant (Type PU) <u>Résultat</u> : Absence d'amiante	Oui R+2 - Toiture 2	Prelevement_008

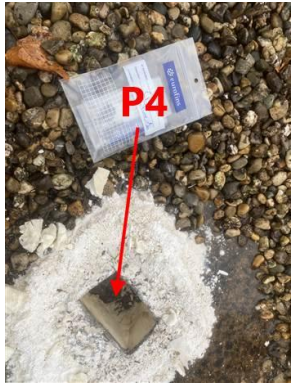
ZPSO du prélèvement_004 : Partie à inspecter : Asphalt.					
Niveau : R+2					
Localisation	n° de sondage	Description	Echantillon	N° Echantillon	Photo
Toiture 1	1	Identifiant :ZPSO du prélèvement_004 Description :Asphalt Résultat : Absence d'amiante	Oui R+2 - Toiture 1	Prelevement_004

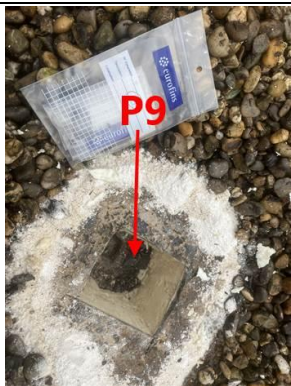
Toiture 2	2	Identifiant :ZPSO du prélèvement_004 Description :Asphalt Résultat : Absence d'amiante	Oui R+2 - Toiture 2	Prelevement_009

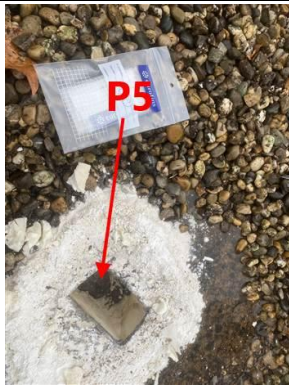
ZPSO du prélèvement_005 : Partie à inspecter : Béton (Forme de pente).					
Niveau : R+2					
Localisation	n° de sondage	Description	Echantillon	N° Echantillon	Photo
Toiture 1	1	Identifiant : ZPSO du prélèvement_005 Description : Béton (Forme de pente) Résultat : Absence d'amiante	Oui R+2 - Toiture 1	Prelevement_005

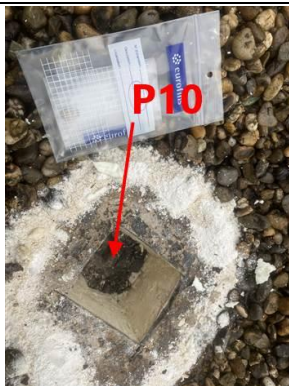
Toiture 2	2	Identifiant : ZPSO du prélèvement_005 Description : Béton (Forme de pente) Résultat : Absence d'amiante	Oui R+2 - Toiture 2	Prelevement_010

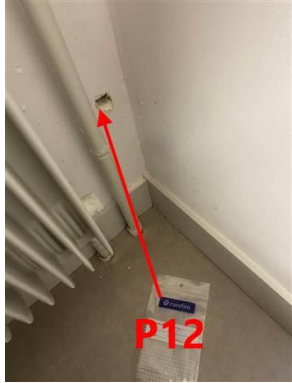
ZPSO du prélèvement_007 : Partie à inspecter : Mur (Sur extérieur - doublage) : Enduit plâtre.					
Niveau : R+1					
Localisation	n° de sondage	Description	Echantillon	N° Echantillon	Photo
Bureau ML E8.23 (Bureau Bachelor)	1	<u>Identifiant</u> : ZPSO du prélèvement_007 <u>Description</u> : Mur (Sur extérieur - doublage) : Enduit plâtre <u>Résultat</u> : Absence d'amiante	Oui R+1 - Bureau ML E8.23 (Bureau Bachelor)	Prelevement_012

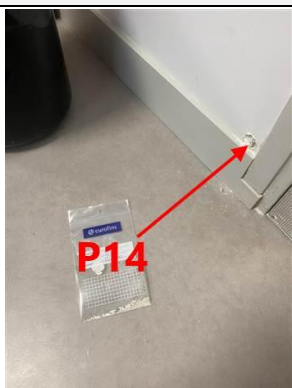
ZPSO du prélèvement_009 : Partie à inspecter : Mur (Refend) : Enduit ciment peint sur béton.					
Niveau : R+1					
Localisation	n° de sondage	Description	Echantillon	N° Echantillon	Photo
Bureau ML E8.23 (Bureau Bachelor)	1	<u>Identifiant</u> : ZPSO du prélèvement_009 <u>Description</u> : Mur (Refend) : Enduit ciment peint sur béton <u>Résultat</u> : Absence d'amiante	Oui R+1 - Bureau ML E8.23 (Bureau Bachelor)	Prelevement_014

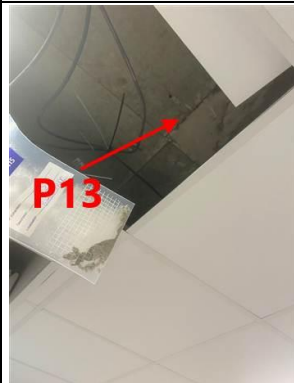
ZPSO du prélèvement_008 : Partie à inspecter : Plafond (En plenum) : Enduit sur béton.					
Niveau : R+1					
Localisation	n° de sondage	Description	Echantillon	N° Echantillon	Photo
Bureau ML E8.23 (Bureau Bachelor)	1	Identifiant : ZPSO du prélèvement_008 Description : Plafond (En plenum) : Enduit sur béton Résultat : Absence d'amiante	Oui R+1 - Bureau ML E8.23 (Bureau Bachelor)	Prelevement_013

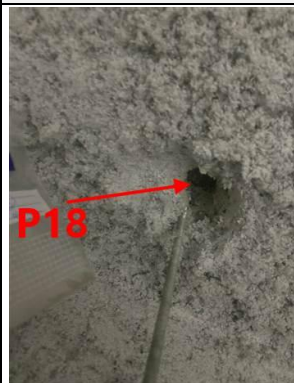
ZPSO du prélèvement_013 : Partie à inspecter : Plafond : Dalle béton sous flocage.					
Niveau : Sous-sol					
Localisation	n° de sondage	Description	Echantillon	N° Echantillon	Photo
Garage	1	Identifiant : ZPSO du prélèvement_013 Description : Plafond : Dalle béton sous flocage Résultat : Absence d'amiante	Oui Sous-sol - Garage	Prelevement_018

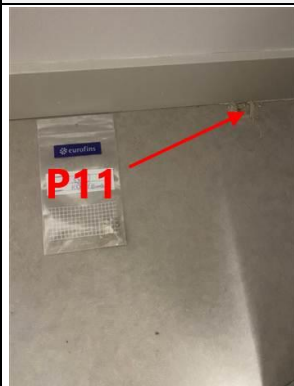
ZPSO du prélèvement_006 : Partie à inspecter : Sol : Revêtement en lés - colle - ragréage.					
Niveau : R+1					
Localisation	n° de sondage	Description	Echantillon	N° Echantillon	Photo
Bureau ML E8.23 (Bureau Bachelor)	1	<u>Identifiant</u> : ZPSO du prélèvement_006 <u>Description</u> : Sol : Revêtement en lés - colle - ragréage <u>Résultat</u> : Absence d'amiante	Oui R+1 - Bureau ML E8.23 (Bureau Bachelor)	Prelevement_011

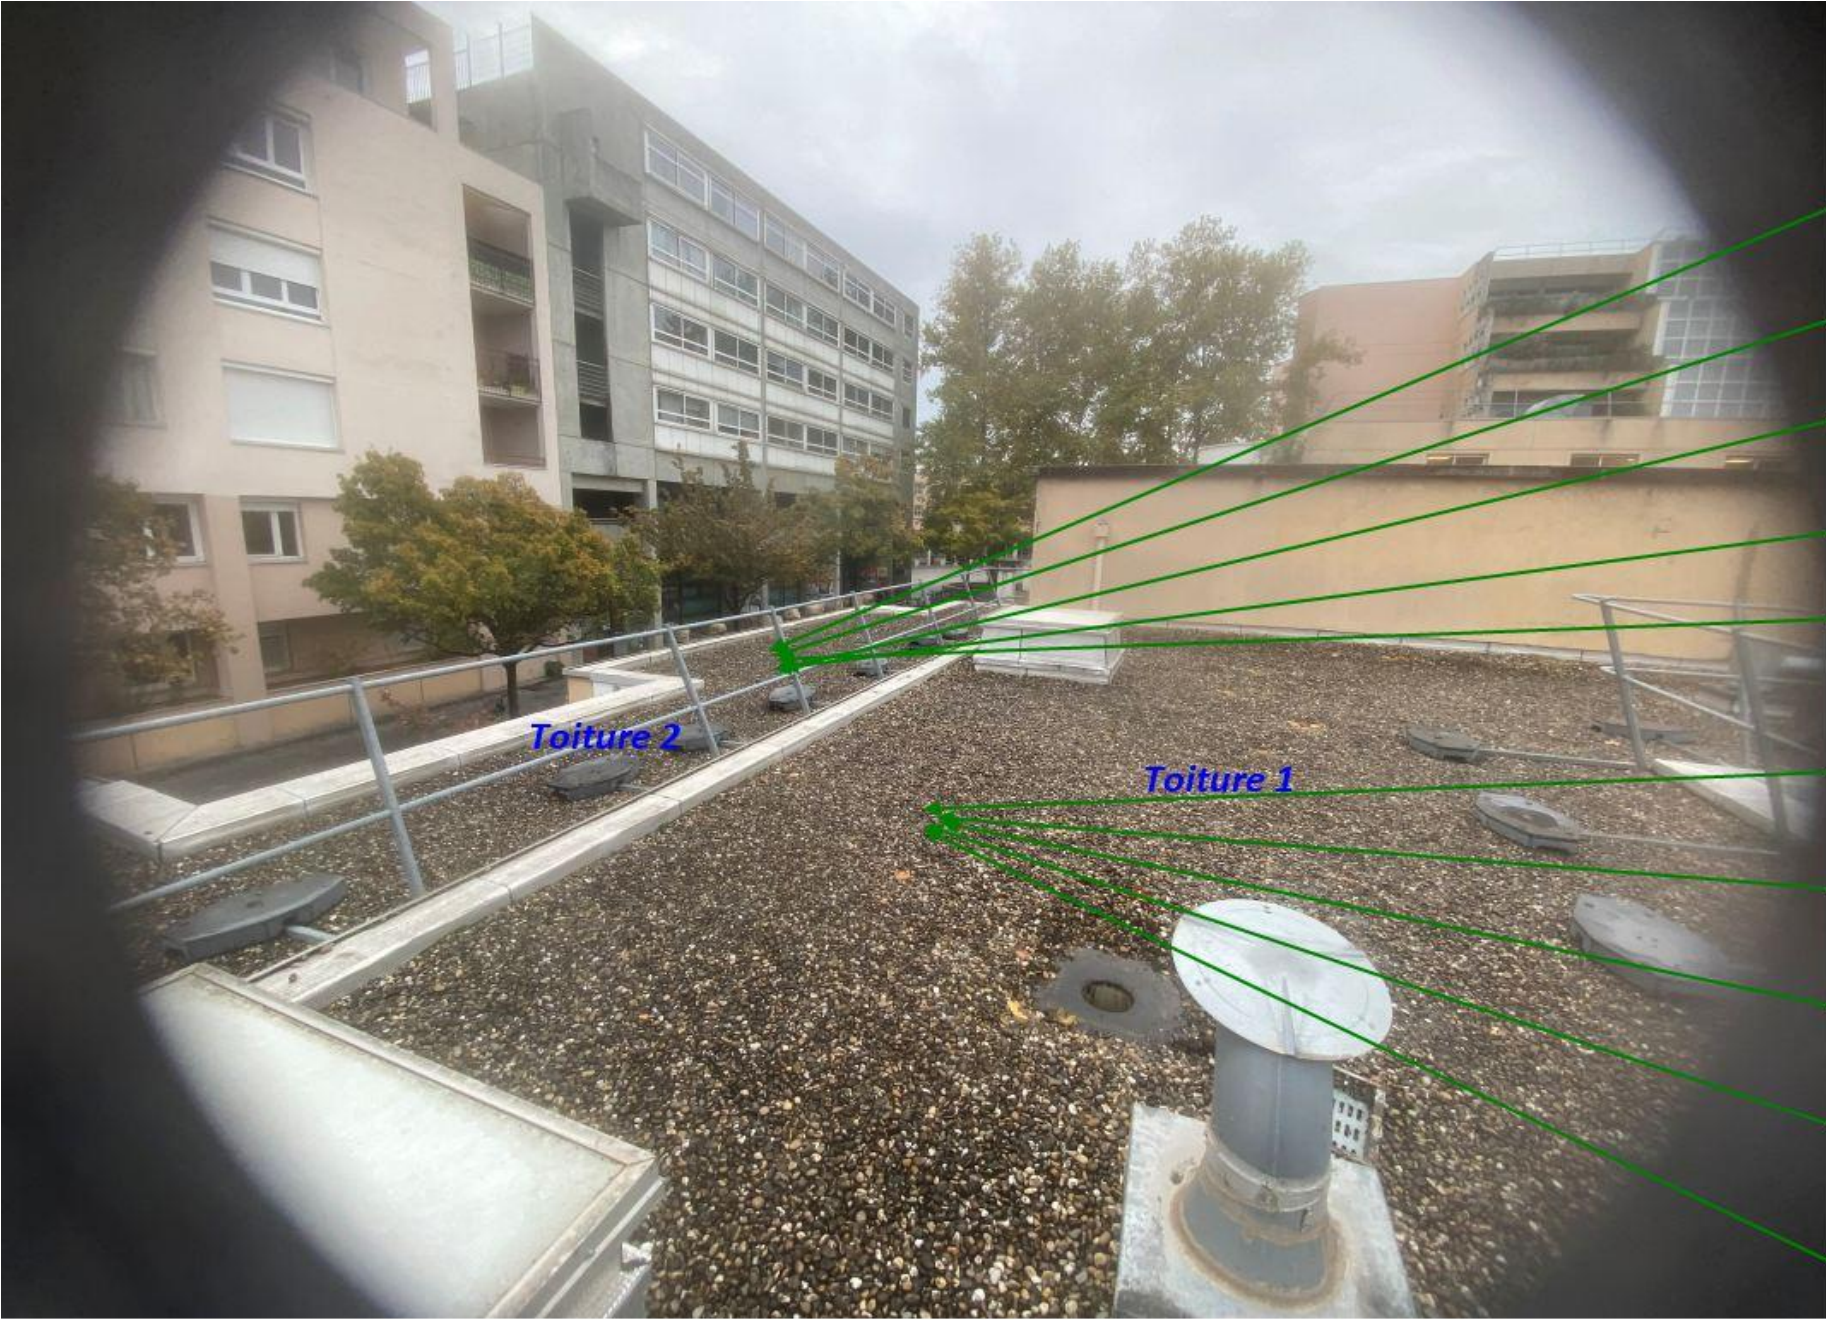
Nom du plan : Toiture	
<div>

<div><div>----- R+2 -----</div><div><div><div>Prelevement_006</div><div>Absence d'amiante</div><div>R+2 - Toiture 2</div><div>Bicouche</div></div><div><div>Prelevement_007</div><div>Absence d'amiante</div><div>R+2 - Toiture 2</div><div>Voile de désolidarisation</div></div><div><div>Prelevement_008</div><div>Absence d'amiante</div><div>R+2 - Toiture 2</div><div>Isolant (Type PU)</div></div><div><div>Prelevement_009</div><div>Absence d'amiante</div><div>R+2 - Toiture 2</div><div>Asphalt</div></div><div><div>Prelevement_010</div><div>Absence d'amiante</div><div>R+2 - Toiture 2</div><div>Béton (Forme de pente)</div></div><div><div>Prelevement_001</div><div>Absence d'amiante</div><div>R+2 - Toiture 1</div><div>Bicouche</div></div><div><div>Prelevement_002</div><div>Absence d'amiante</div><div>R+2 - Toiture 1</div><div>Voile de désolidarisation</div></div><div><div>Prelevement_003</div><div>Absence d'amiante</div><div>R+2 - Toiture 1</div><div>Isolant (Type PU)</div></div><div><div>Prelevement_004</div><div>Absence d'amiante</div><div>R+2 - Toiture 1</div><div>Asphalt</div></div><div><div>Prelevement_005</div><div>Absence d'amiante</div><div>R+2 - Toiture 1</div><div>Béton (Forme de pente)</div></div></div></div></div>	<div>Planche (Croquis) de repérage Technique</div> <div>Entreprise réalisant le repérage : CDIM SAS Rédacteur : Cyril AIBAR</div> <div>Adresse du bien : Bâtiment MLE - Site Monod 46 Allée d'Italie 69007 LYON 07</div> <div>Informations relatives au rapport du repérage : Réf. du rapport : 2025- 11040 Date : 06/11/2025</div>
