Pré-Rapport de repérage des matériaux et produits contenant de l'amiante à intégrer au Dossier Technique Amiante

Nom du site : DIRCOFI CHAMP DE MARS

Immeuble bâti objet du repérage :
DIRCOFI NOUVELLE AQUITAINE - BÂTIMENT
PRINCIPAL
8 PLACE DU CHAMP DE MARS
33000 BORDEAUX

Numéro d'affaire : 24722238
Référence du rapport : 336691903.2.R
Rédigé le : 31/03/2025
Par l'opérateur de repérage : Frédéric COURTOIS
Date de la commande : 20/01/2025

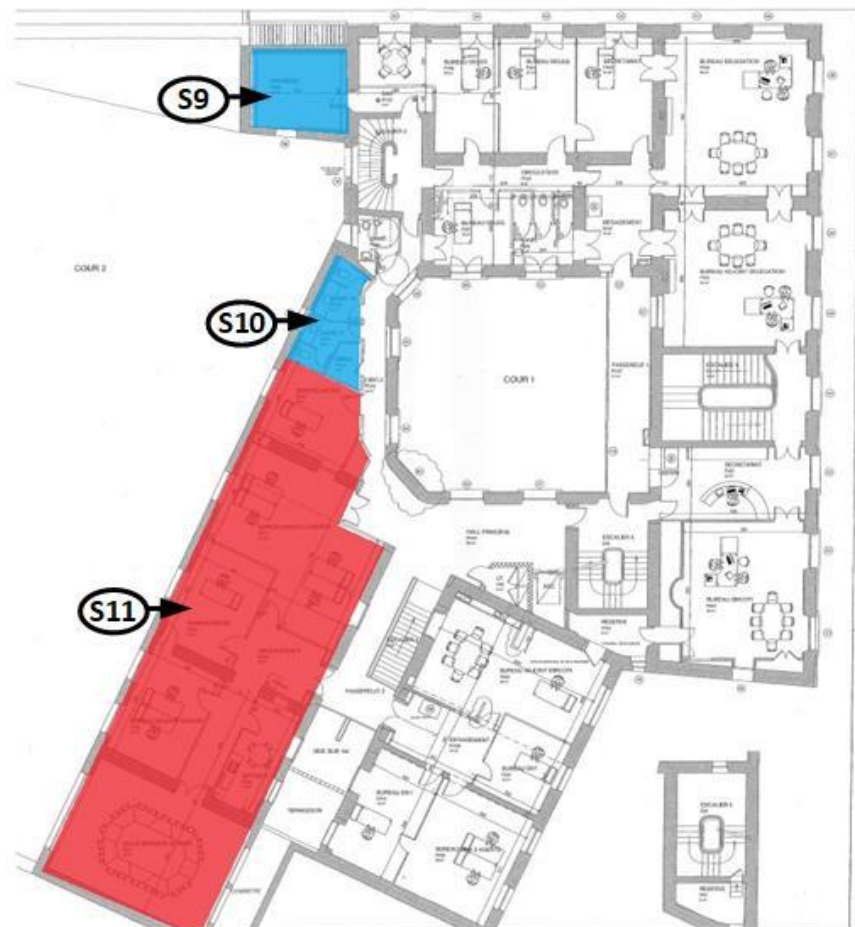
Site : DIRCOFI NOUVELLE AQUITAINE - BÂTIMENT PRINCIPAL	Adresse : 8 PLACE DU CHAMP DE MARS 33000 BORDEAUX	Localisation : BÂTIMENT PRINCIPAL / R+2
Réalisé par : Frédéric COURTOIS	N° de planche : 4 / 5

BÂTIMENT PRINCIPAL / R+2 / P216 BUREAU	Revêtement de sol	Dalle de sol	bleu(e), recouverte d'un lé plastique collé	EP
BÂTIMENT PRINCIPAL / R+2 / P217 SALLE DE REUNION	Revêtement de sol	Dalle de sol	bleu(e), recouverte d'un lé plastique collé	EP
BÂTIMENT PRINCIPAL / R+2 / P218 DETENTE	Revêtement de sol	Dalle de sol	bleu(e), recouverte d'un lé plastique collé	EP

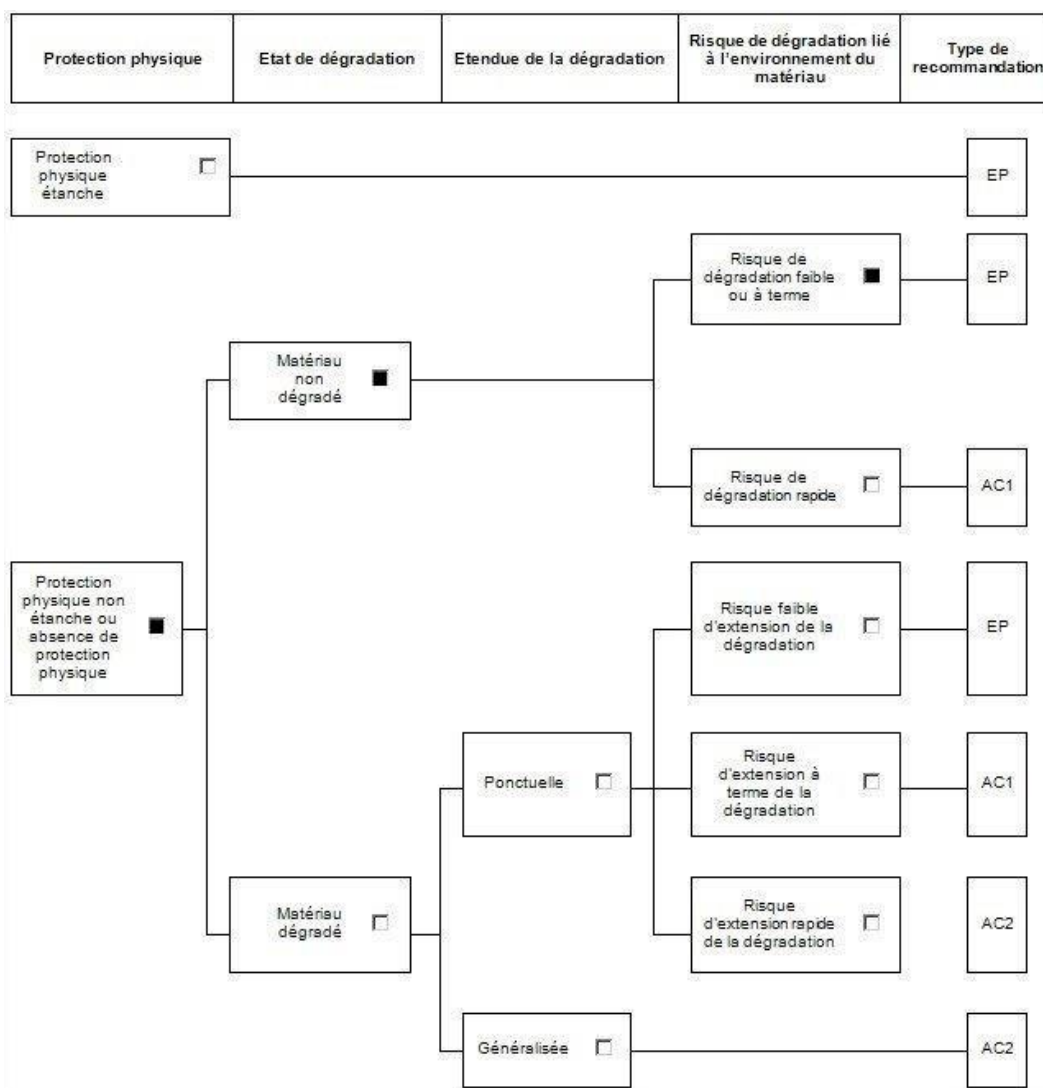
Grille d'évaluation de l'état de conservation de Dalle de sol	
N° de dossier	336691903
Date de l'évaluation	20/01/2025
Bâtiment	DIRCOFI NOUVELLE AQUITAINE - BÂTIMENT PRINCIPAL
Local ou zone homogène	BÂTIMENT PRINCIPAL / R+2 / P206 ARCHIVES, BÂTIMENT PRINCIPAL / R+2 / P210 SANIT. H, BÂTIMENT PRINCIPAL / R+2 / P211 SANIT. F, BÂTIMENT PRINCIPAL / R+2 / P213 BUREAU, BÂTIMENT PRINCIPAL / R+2 / P214 BUREAU, BÂTIMENT PRINCIPAL / R+2 / P215 BUREAU, BÂTIMENT PRINCIPAL / R+2 / P216 BUREAU, BÂTIMENT PRINCIPAL / R+2 / P217 SALLE DE REUNION, BÂTIMENT PRINCIPAL / R+2 / P218 DETENTE, BÂTIMENT PRINCIPAL / R+2 / PC25 CIRCULATION 3
Destination déclarée du local	Bureau

Résultat de la grille d'évaluation du Dalle de sol	Conclusion : en fonction des résultats
Score EP	Evaluation périodique
