Contrôle de la structure d'une passerelle piétonne en béton armé

Mission de diagnostic technique capacité portante d'une passerelle piétonne

Préfecture de Tulle, 1 rue SOUHAM 19012 Tulle

Visite sur site du 13/04/2023

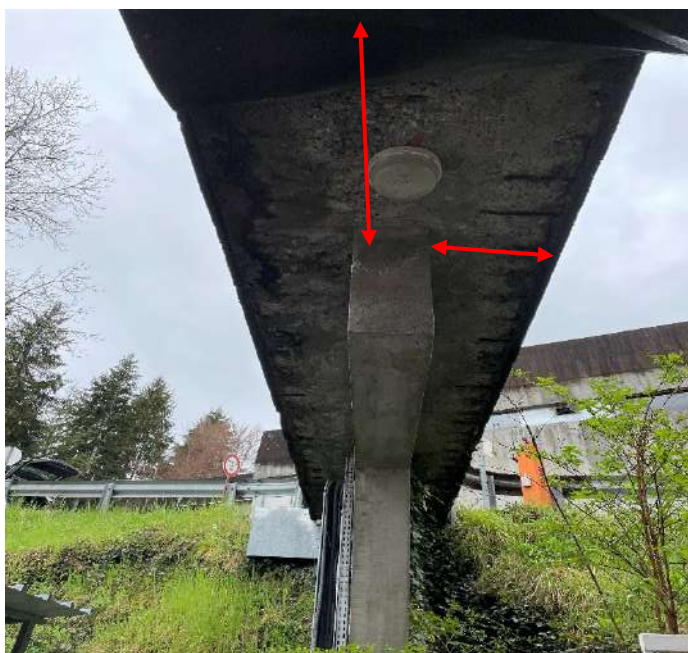
Point 1 Passerelle A

Dim 640 x 120 x 15 cm

La sous face est fortement délitée avec des armatures mises à nu et corrodées

Le béton est carbonaté (test phénolphtaléine)

Latéralement on relève une console de 48 cm et de 90 cm en about de poutre BA

Point sensible PS1

- La passerelle **A** est clairement la partie la plus endommagée
- Son béton est attaqué par les intempéries et les chlorures de sel
- Le front de carbonatation corrode ses armatures inférieures, réduit leur section et provoque des épaufrures de béton
- Une importante réhabilitation de cette portion est nécessaire car à défaut sa dégradation augmentera de manière exponentielle au point de nécessiter sa démolition complète

Phase 1 Curative - Passerelle A

- Mettre en place des échafaudages pour travail en sous face
- Effectuer une purge accentuée des bétons
- Passiver ou appliquer un inhibiteur de corrosion sur les armatures
- Remplacer les armatures des lits inférieurs par de nouvelles scellées chimiquement
- Projeter un micro béton fibré pour reconstituer la sous face (épaissement possible)
- Créer des dispositifs goutte d'eau
- Reprendre les désordres béton de la partie circulaire
- Déposer les échafaudages

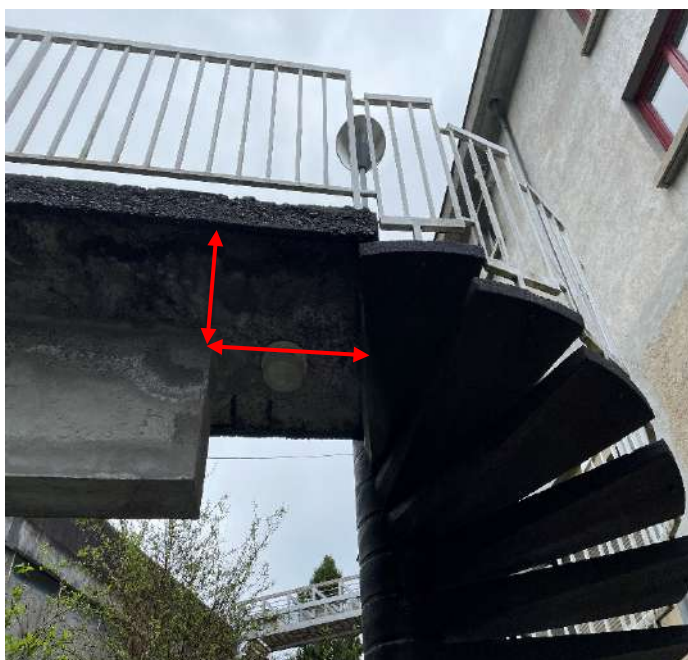
Point 2 Passerelle A

Cette passerelle supérieure est constructive comme un plongeoir de piscine.

Les armatures de la poutre BA support (poutre en Té) de 63 x 25 cm sont positionnées de manière à reprendre les efforts en consoles

Point sensible PS2

En revanche sa structure porteuse n'est pas à remettre en cause et son fonctionnement en poutre en T (travail des lits d'armatures supérieures) préserve à date sa stabilité

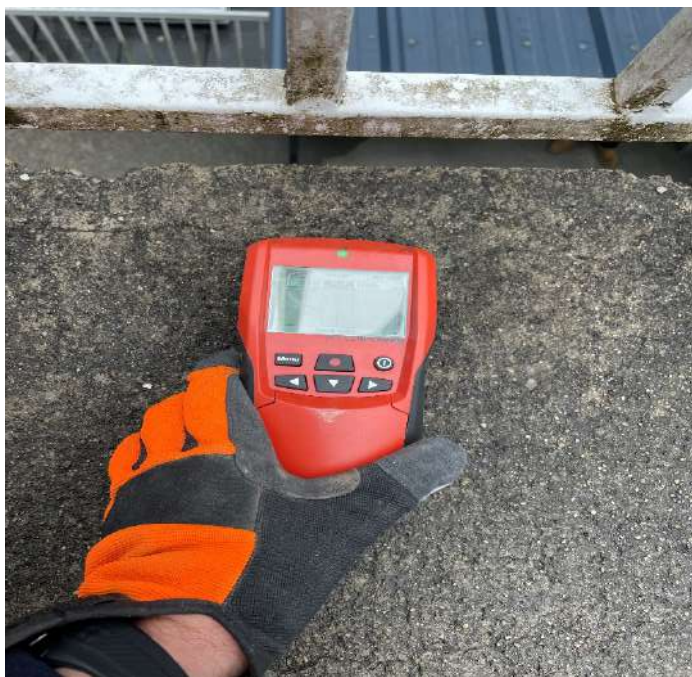
Point 3 Passerelle A

Contrôle du positionnement et des sections d'armatures à l'aide d'un FERROSCAN HILTI PS 50

En partie supérieure pas d'incohérence de détectée pour un mode constructif poutre en T

En revanche les sections des armatures inférieures sont fortement réduites

Point sensible PS3

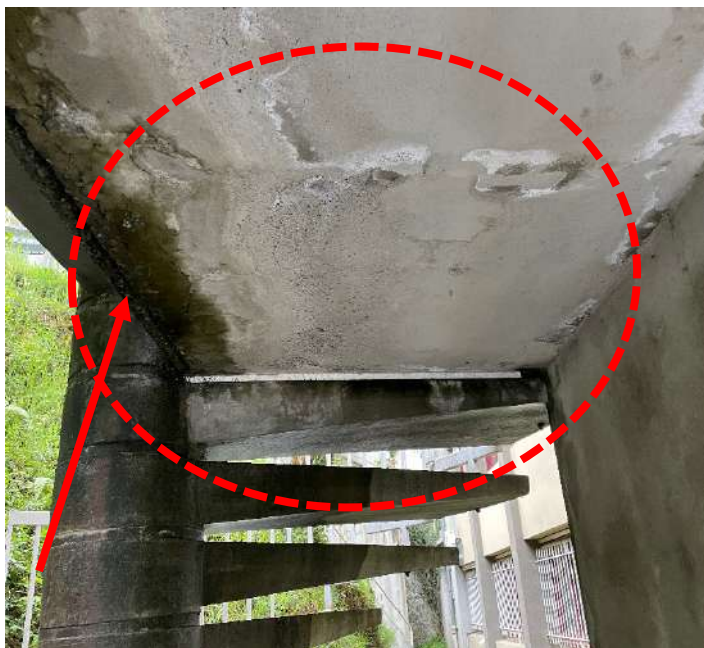
Point 4 Palier de liaison C

En sous face on distingue des traces de calcite et de chlorures

La goutte d'eau ne fait pas correctement son travail et laisse cheminer l'eau en sous face.

L'appui sur résiliant PSE sur la marche est non conforme aux règles constructives

Point sensible PS4

- Le palier de liaison **C** est impactée par la calcite et les chlorures de sel
- L'escalier en colimaçon **B** est en bon état et n'appelle pas de commentaire

Phase 2 Maintenance préventive - Escalier B, Palier de liaison C et passerelle D

- Décaper à la haute pression l'ensemble des bétons
- Purger les bétons instables et mal adhérents
- Dégager, broser les armatures mises à nu et souffler les supports
- Passiver ou appliquer un inhibiteur de corrosion sur les armatures
- Reprendre les arrêtes de goutte d'eau défailantes
- Réparer en mortier pré dosé fibré classe structural R4
- Traiter les JD en mastic polyuréthane sur fond de joint cylindrique
- Appliquer une lasure de protection sur les bétons
- Traiter les surfaces de circulation des passerelles, palier et marches en résine époxydique ou méthacrylate avec charge antidérapante
- Mettre en peinture l'ensemble des garde-corps

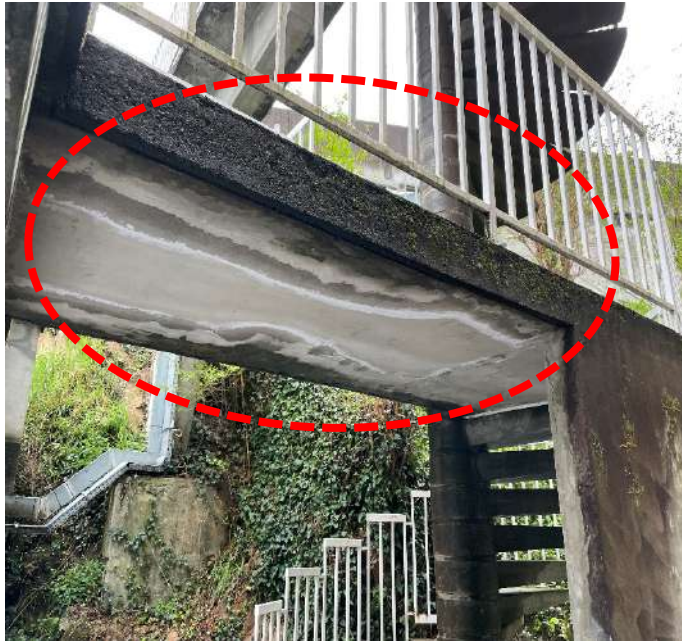
Point 5 Palier de liaison C

Dim 290 x 130 x 15 cm

Cliché qui permet de visualiser les effets de l'inefficacité des gouttes d'eau latérales

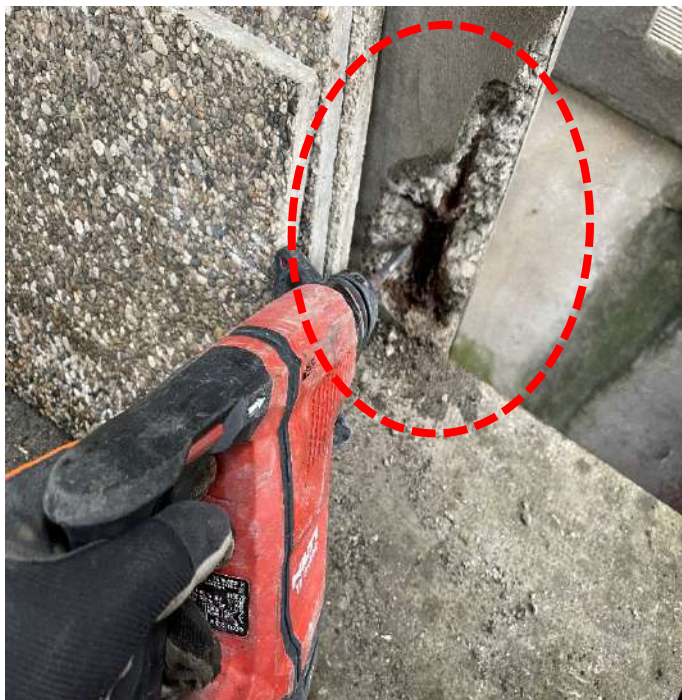
Point 6 voile support du palier de liaison C

Piquage sur zone d'éclat ponctuel pour test phénolphthaléine

Malgré la corrosion visible

RAS, y compris pour l'escalier en colimaçon repère B

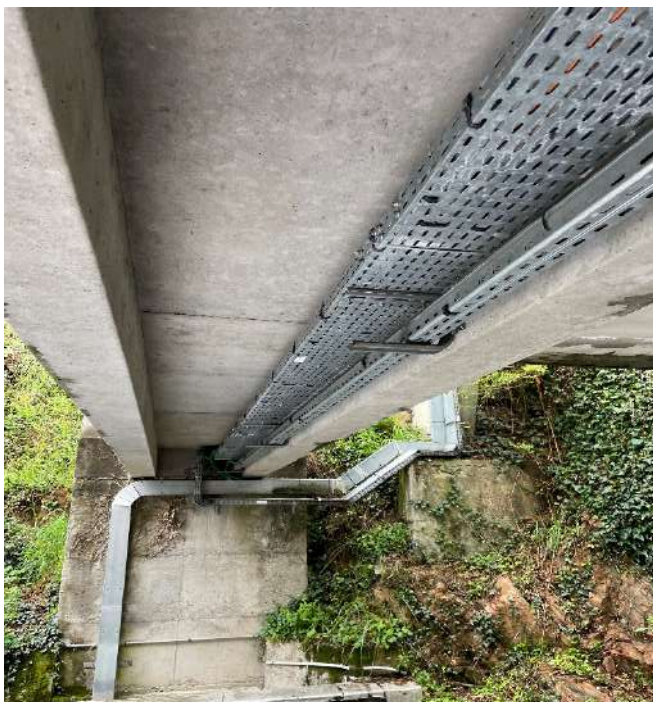
Point 7 Passerelle D

Dim 830 x 124 x 10 cm

Vue de la sous face côté
chaussée (repère X)

Les deux poutres support
de 30 x 20 cm et les dalles
sont en béton préfabriqué

**RAS, y compris pour la face
circulation qui fait office
de dalle de compression**

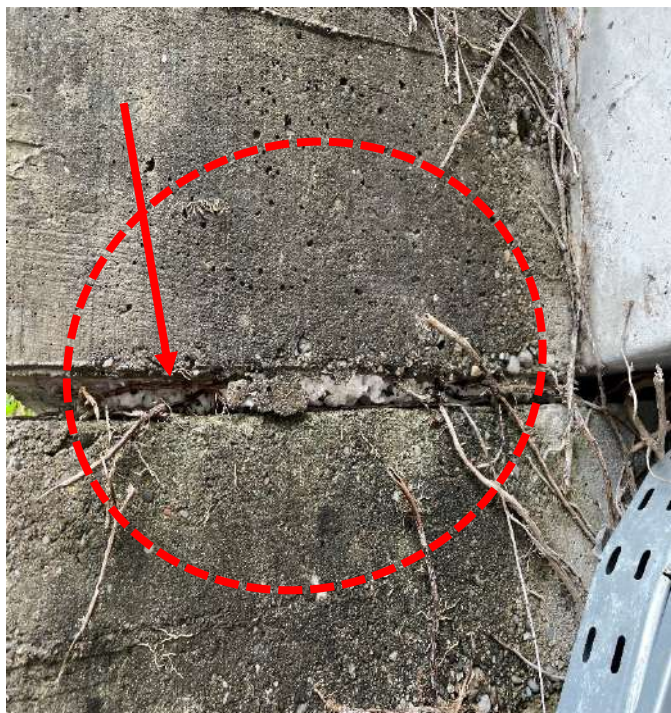
Point 8 Passerelle D

Vue de l'appui sur la culée
côté chaussée (repère X)

Le résilient en PSE tendre
est fortement comprimé et
se délite

Point sensible PS5

- La passerelle **D** grâce à son assemblage d'éléments préfabriqués différent a bien résisté aux intempéries
- Il subsiste quelques points de détails à traiter (goutte d'eau et JD)

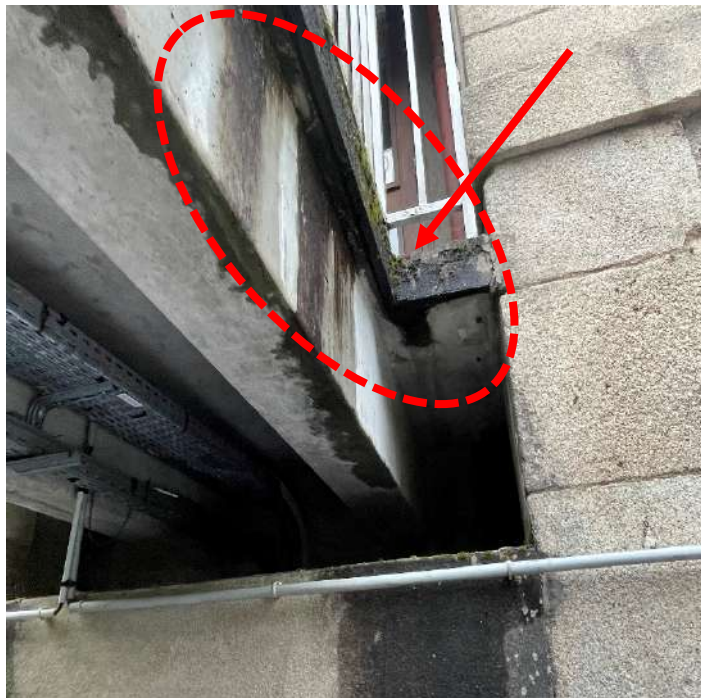
Point 9 Passerelle D

Vue de la sous face côté bâtiment (repère Y)

La flèche indique une zone qui ne possède pas de dispositif goutte d'eau y compris sur la face opposée.

Cela entraine un des amenées d'eau préjudiciable au béton

Point sensible PS6

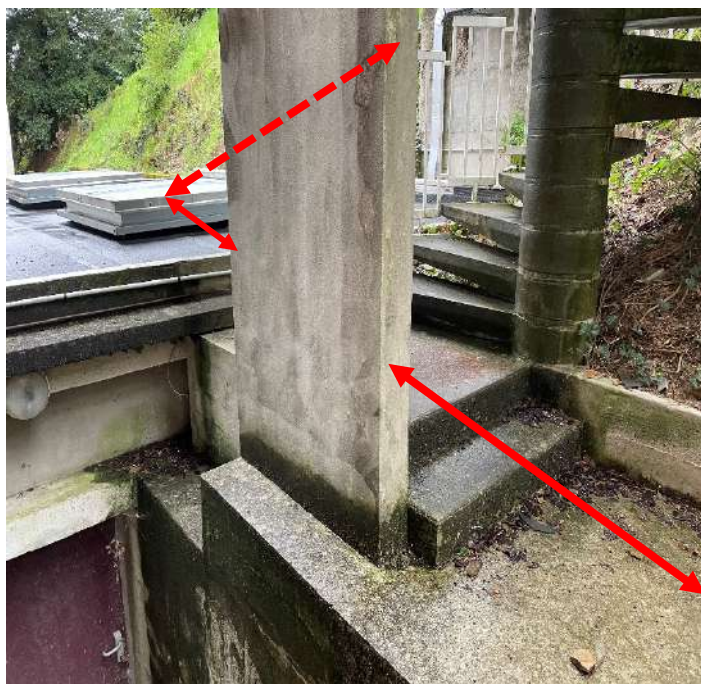
Point 10 accès sous-sol

Zone d'accès aux sous-sols du bâtiment

Il manque des garde-corps de protection sur les parties repérées

Point sensible PS7

- L'accès aux sous-sols nécessite une sécurisation par ajouts de gardes corps
- Les ancrages des gardes corps n'amènent pas de commentaires, bien que l'ensemble mérite un traitement des points de corrosion et une remise en peinture générale

Phase 3 Dispositions réglementaires - Ajouts de protections accès sous-sols
