# Rapport de repérage amiante avant réalisation de travaux dans un immeuble bâti

**Rapport N° :** 24416169/S4/1/AM-RTV\_V1

**AILE DES MINISTRES**

Description succincte du programme des travaux
Rénovation des fenêtres et lucarnes de toit du bâtiment Aile des Ministres (Aile Est), des logements 21, 11, 18, 19, 18, 20, grenier et combles

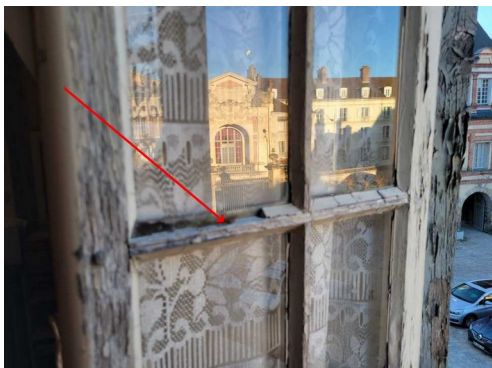
P1	ZPSO 1
AILE DES MINISTRES (Est) -> R+2 -> Logement 21 -> AMI04-103 - Bureau

Menuiseries extérieures -> Joints de mastic de vitrage

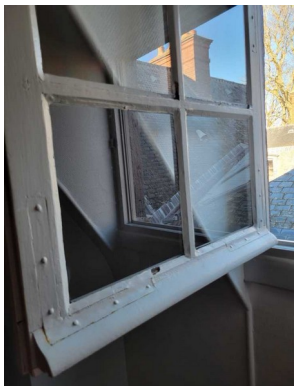
P6	ZPSO 1
AILE DES MINISTRES (Est) -> R+2 -> Logement 19 -> AMI04-077 - Cuisine

Menuiseries extérieures -> Joints de mastic de vitrage
