**Rapport de repérage des matériaux et produits contenant de l'amiante à intégrer au Dossier Technique Amiante**

**Nom du site :** RECTORAT DE CAEN - Amiante

BATIMENT PRINCIPAL  
168 RUE CAPONIERE  
14000 CAEN

**Référence du rapport :** 7245036/S1.23.2.R

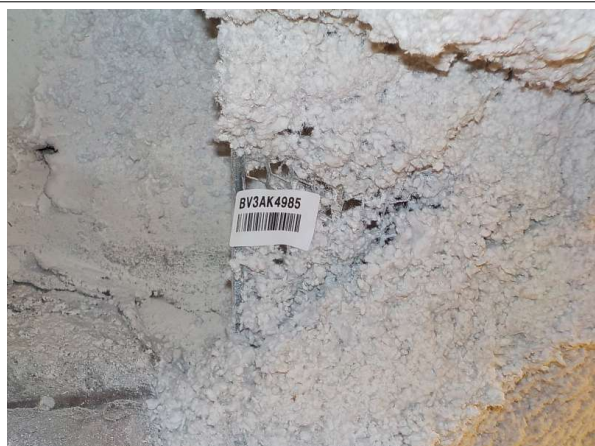
Prélèvement - P1 : Bâtiment principal / R-1 / Chaufferie -  
Flocage- (Absence d'amiante)

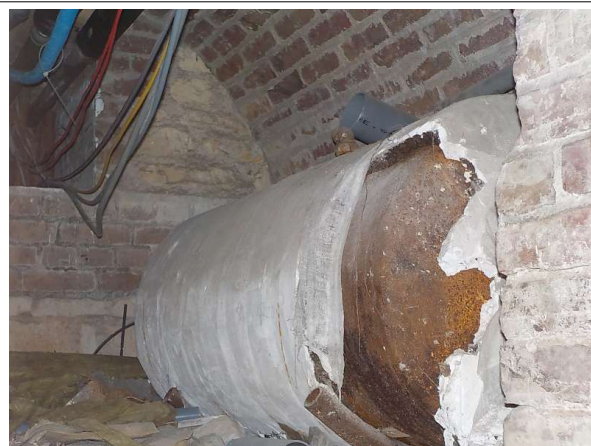
Prélèvement - P2 : Bâtiment principal / R-1 / Vide sanitaires  
A0A053 - Enveloppe de calorifugeage- (Absence d'amiante)

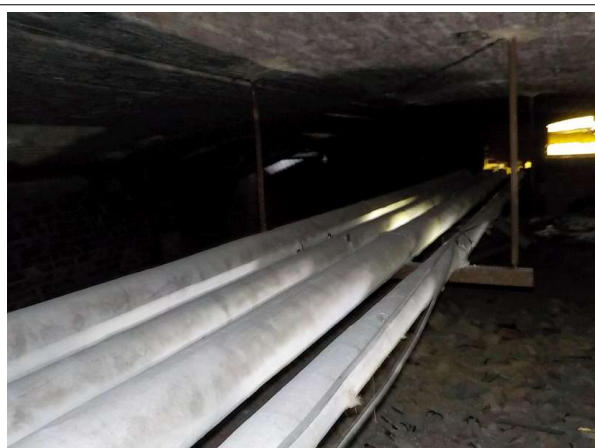
Prélèvement - P3 : Bâtiment principal / R-1 / Vide sanitaires  
A0A081 - Enveloppe de calorifugeage- (Absence d'amiante)

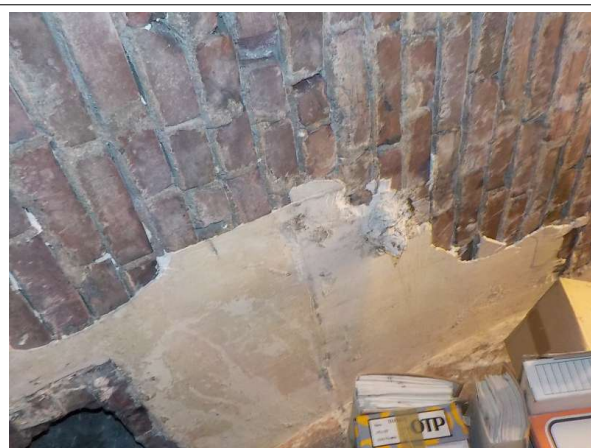
Prélèvement - P4 : Bâtiment principal / R-1 / Local BAPF -  
Enduit projeté- (Absence d'amiante)

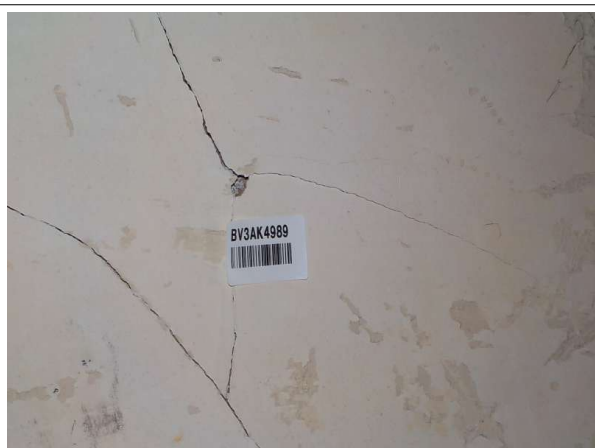
Prélèvement - P5 : Bâtiment principal / R-1 / Local IPET SAIA -  
Enduit projeté- (Absence d'amiante)

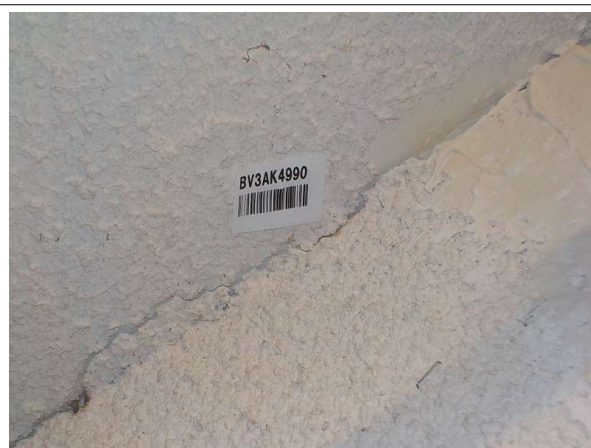
Prélèvement - P6 : Bâtiment principal / R-1 / Local D1 - Enduit  
projeté- (Absence d'amiante)

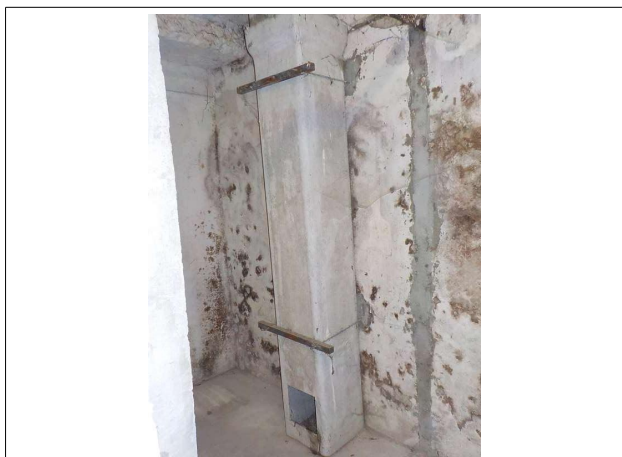
Prélèvement - P7 : Bâtiment principal / R-1 / Machinerie ascenseur - Conduit - EP- (Présence d'amiante)

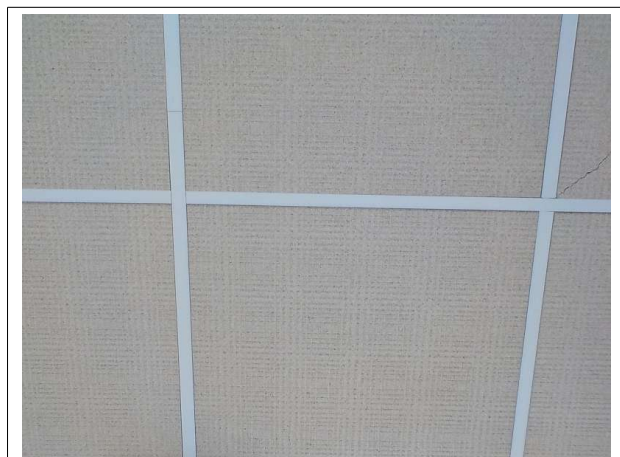
Prélèvement - P8 : Bâtiment principal / RDC / Circulation Sud/Est - Faux plafond- (Absence d'amiante)

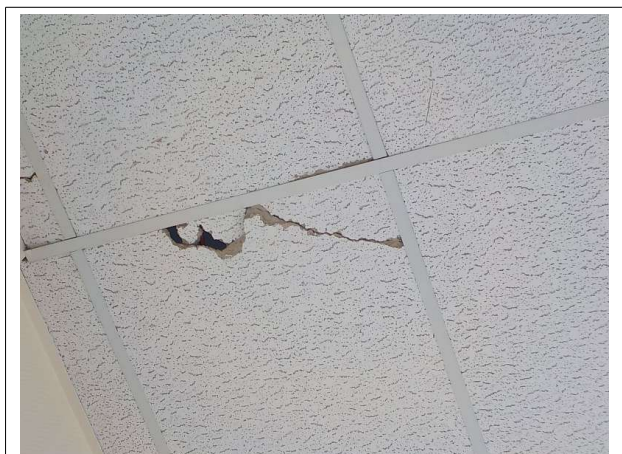
Prélèvement - P9 : Bâtiment principal / RDC / Circulation Est A00116 - Faux plafond- (Absence d'amiante)

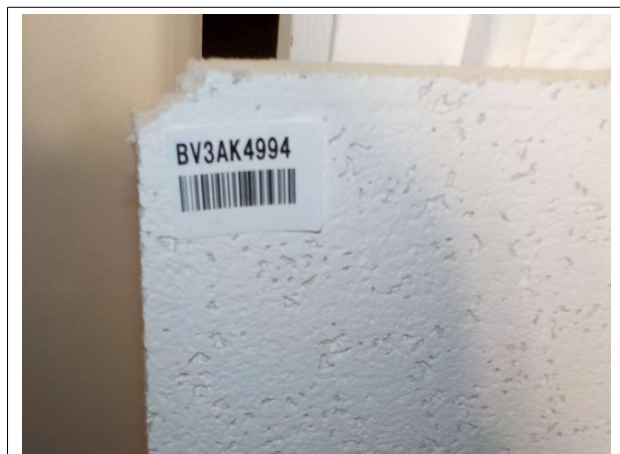
Prélèvement - P10 : Bâtiment principal / RDC / Service médical / Entrée - Faux plafond- (Absence d'amiante)

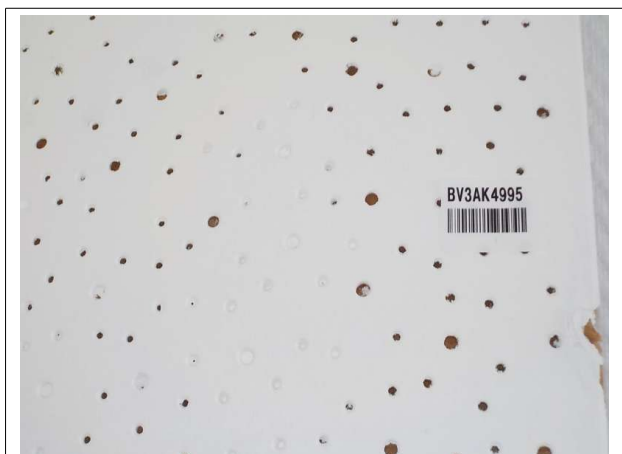
Prélèvement - P11 : Bâtiment principal / RDC / Service médical / Bureau DRH adjointe - Faux plafond- (Absence d'amiante)

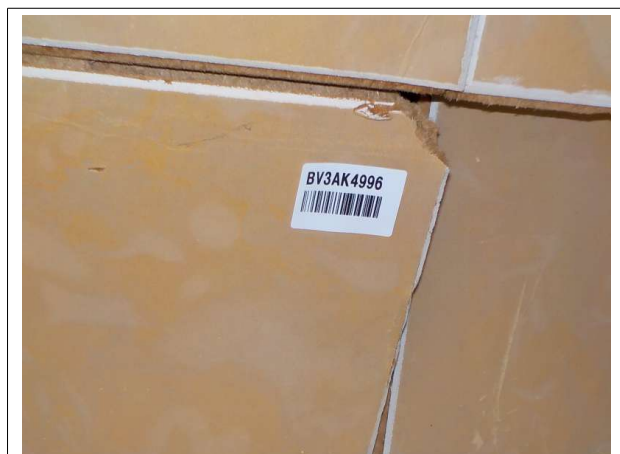
Prélèvement - P12 : Bâtiment principal / RDC / Circulation Est - Faux plafond- (Absence d'amiante)

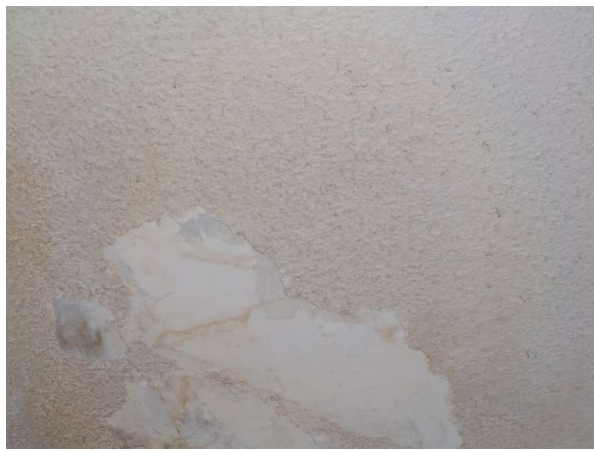
Prélèvement - P13 : Bâtiment principal / RDC / Amphi - Flocage  
- (Absence d'amiante)

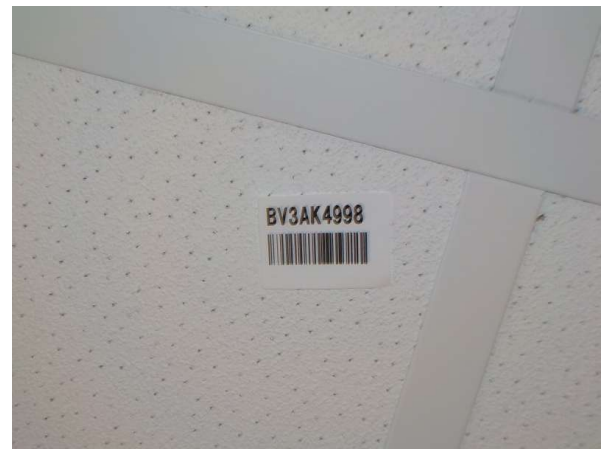
Prélèvement - P14 : Bâtiment principal / RDC / Circulation Nord  
- Faux plafond- (Absence d'amiante)

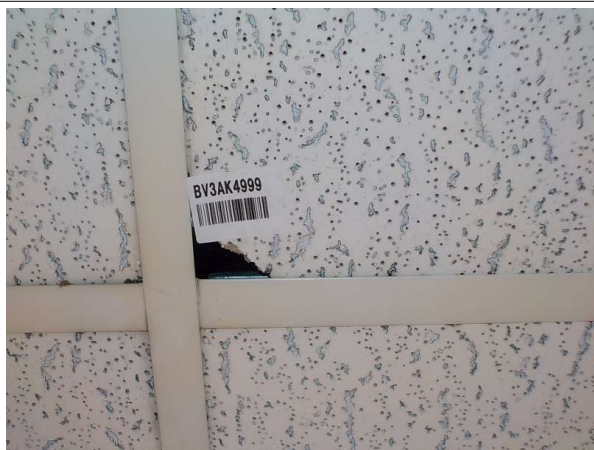
Prélèvement - P15 : Bâtiment principal / RDC / DEC 1 / Bureau  
009 - Faux plafond- (Absence d'amiante)

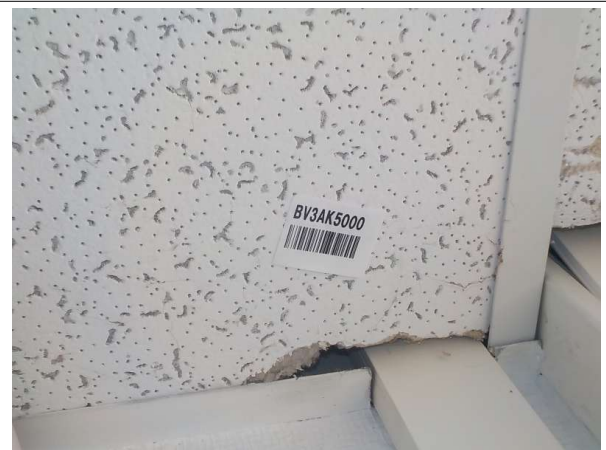
Prélèvement - P16 : Pavillon SAIO / RDC / Circulation - Faux  
plafond- (Absence d'amiante)

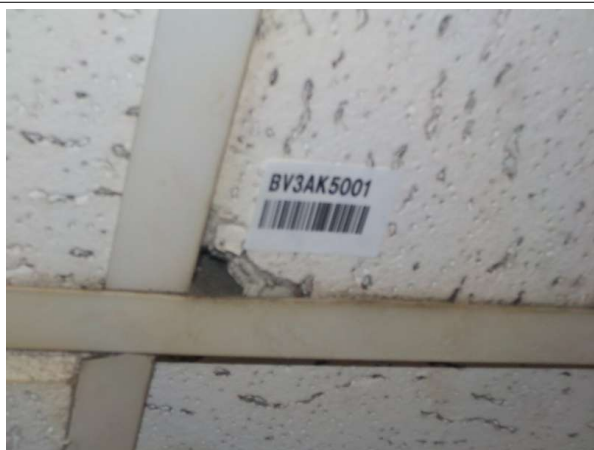
Prélèvement - P17 : Bâtiment principal / R+1 / Circulation Est -  
Faux plafond- (Absence d'amiante)

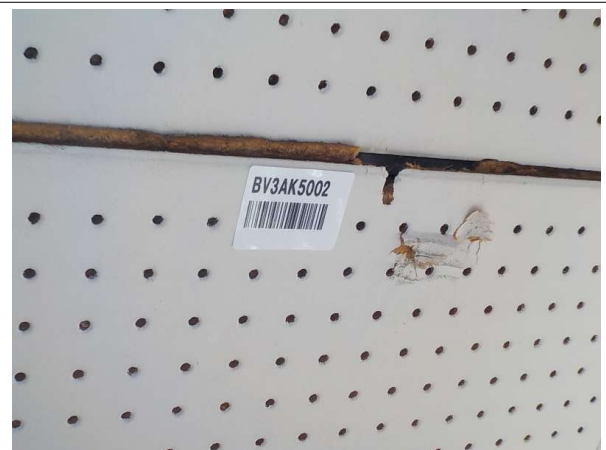
Prélèvement - P18 : Bâtiment principal / R+1 / Circulation Nord  
- Faux plafond- (Absence d'amiante)

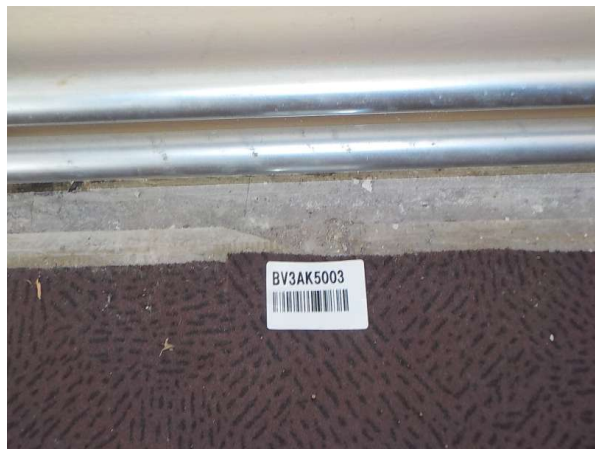
Prélèvement - P19 : Bâtiment principal / R+1 / Circulation Nord  
- Dalle de sol - EP- (Présence d'amiante)

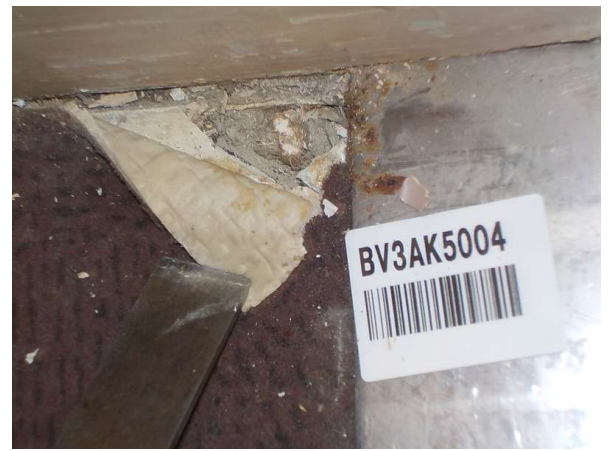
Prélèvement - P20 : Bâtiment principal / R+1 / Circulation Nord  
- Dalle de sol - EP- (Présence d'amiante)

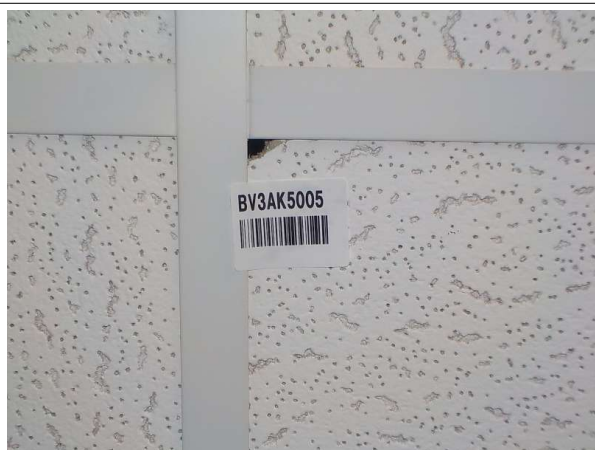
Prélèvement - P21 : Bâtiment principal / R+1 / Bureau 134/136  
- Faux plafond- (Absence d'amiante)

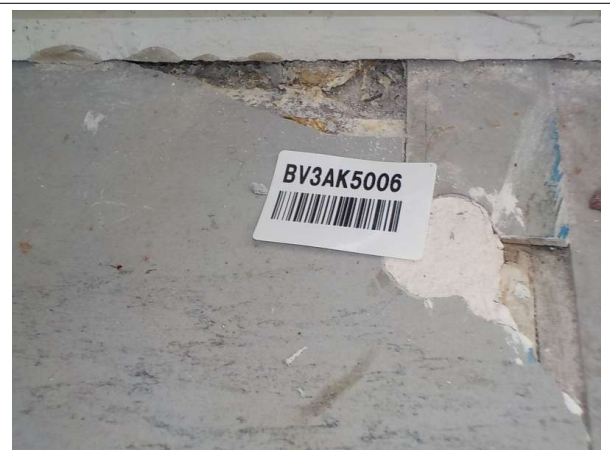
Prélèvement - P22 : Bâtiment principal / R+1 / Bureau 134/136  
- Dalle de sol- (Absence d'amiante)

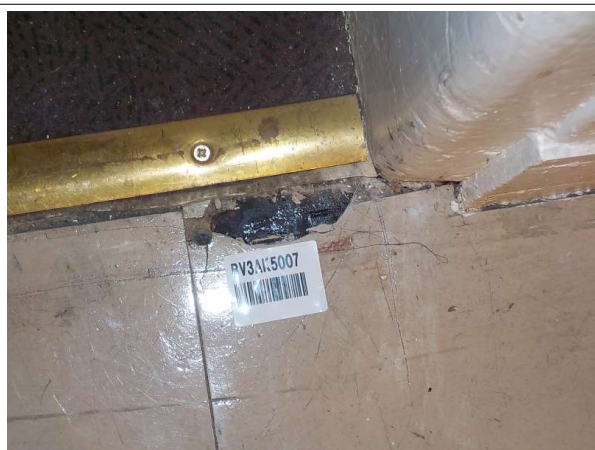
Prélèvement - P23 : Bâtiment principal / R+1 / Local 133 - Dalle  
de sol- (Présence d'amiante)

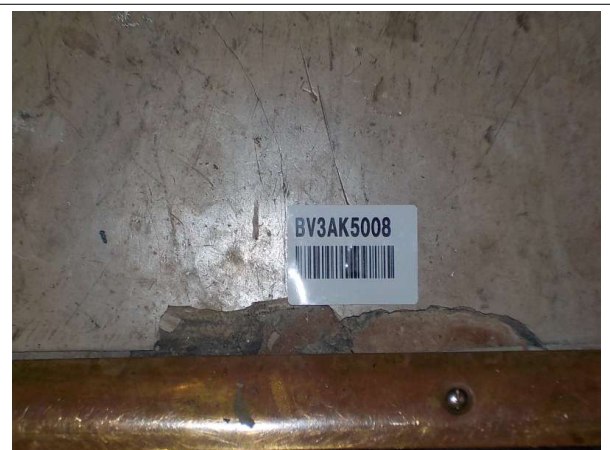
Prélèvement - P24 : Bâtiment principal / R+1 / Local 102-1 -  
Dalle de sol- (Présence d'amiante)

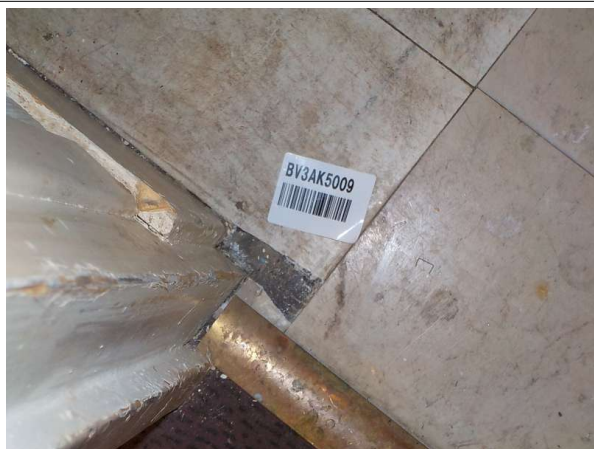
Prélèvement - P25 : Bâtiment principal / R+1 / Local 102-1 -  
Dalle de sol - EP- (Présence d'amiante)

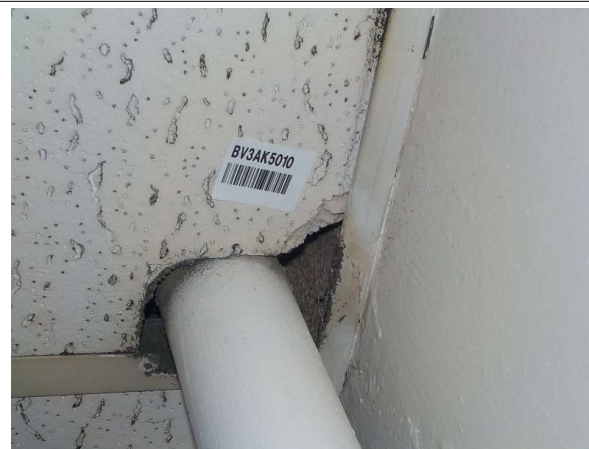
Prélèvement - P26 : Bâtiment principal / R+2 / Dégagement -  
Faux plafond- (Absence d'amiante)

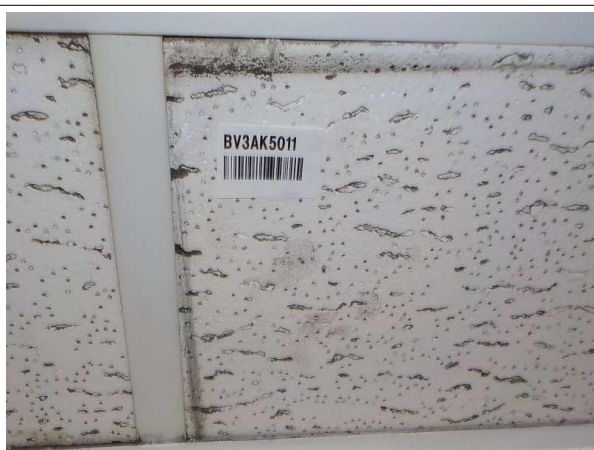
Prélèvement - P27 : Bâtiment principal / R+3 / Dégagement -  
Faux plafond- (Absence d'amiante)

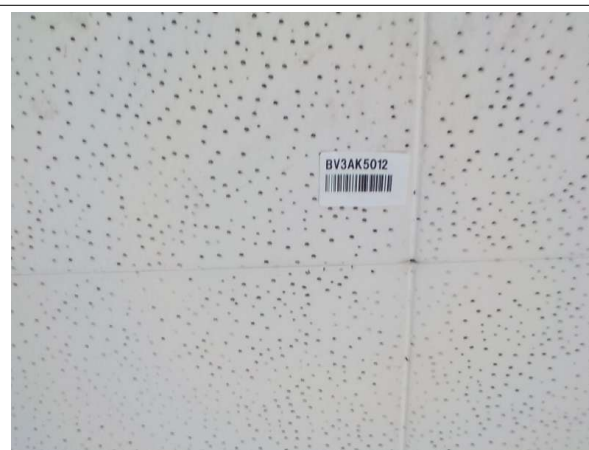
Prélèvement - P28 : Bâtiment principal / R+3 / Bureau 303 -  
Faux plafond- (Absence d'amiante)

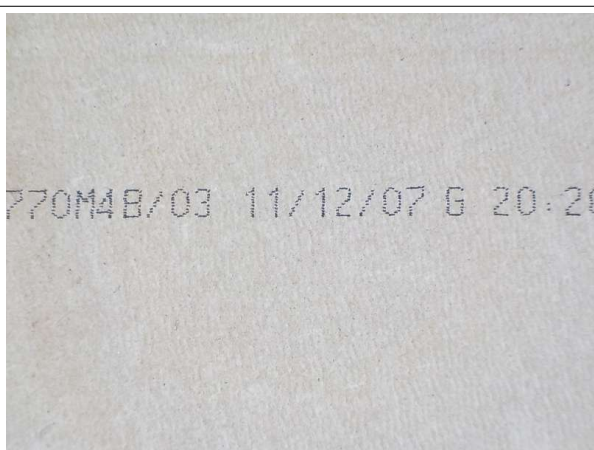
Déclaré - : Bâtiment principal / RDC / Bureau DSI / Entrée -  
Faux plafond- (Absence d'amiante)

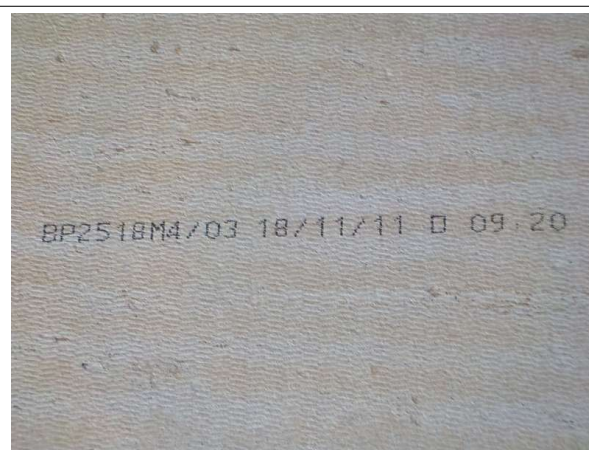
Déclaré - : Bâtiment principal / RDC / Salle informatique - Faux  
plafond- (Absence d'amiante)

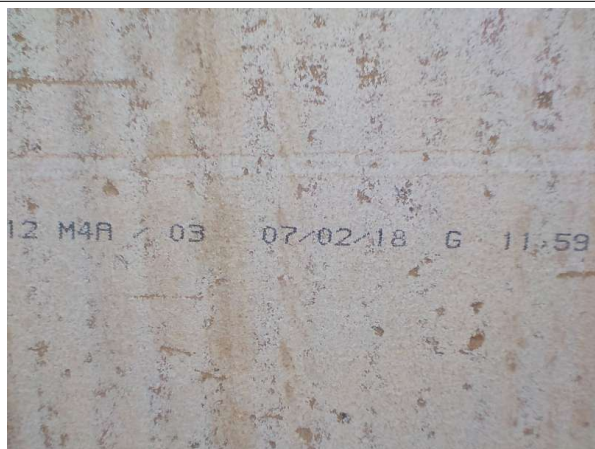
Déclaré - : Bâtiment principal / RDC / Circulation Sud/Est /  
Sortie DIFOR - Faux plafond- (Absence d'amiante)

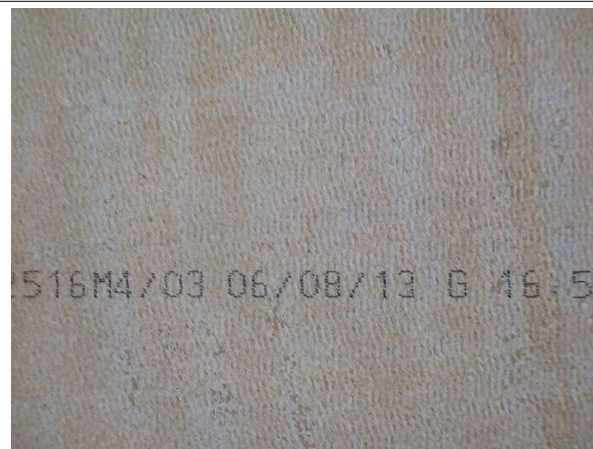
Déclaré - : Bâtiment principal / RDC / Cage Sud/Est /  
Sanitaires PMR - Faux plafond- (Absence d'amiante)

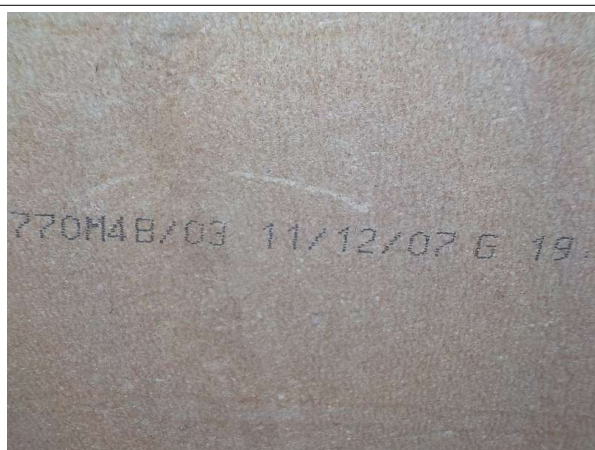
Déclaré - : Bâtiment principal / R+2 / DAF 1 / Bureaux - Faux  
plafond- (Absence d'amiante)

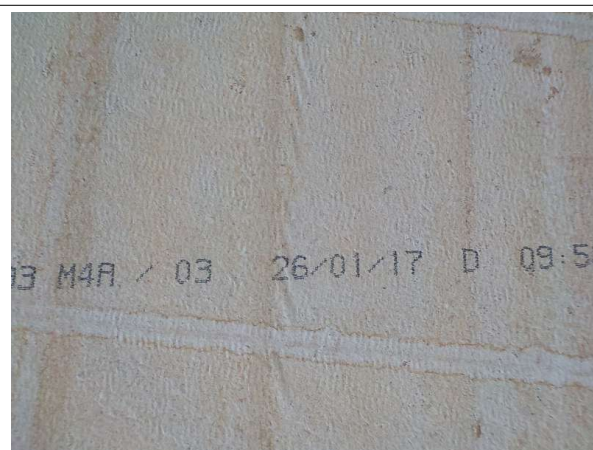
Déclaré - : Bâtiment principal / R+2 / Bureau 203 - Faux  
plafond- (Absence d'amiante)

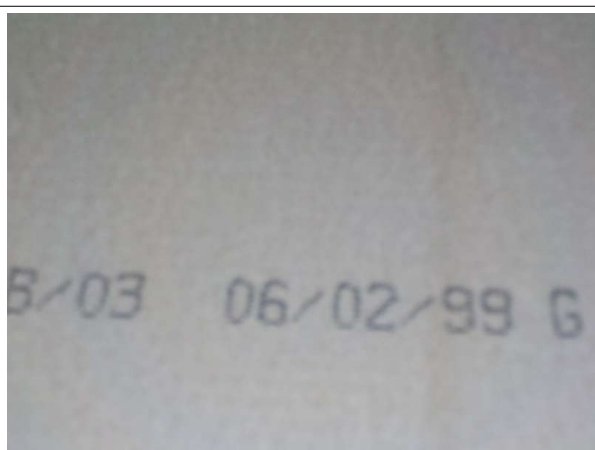
Déclaré - : Bâtiment principal / R+3 / Salle 309 - Faux plafond-  
(Absence d'amiante)

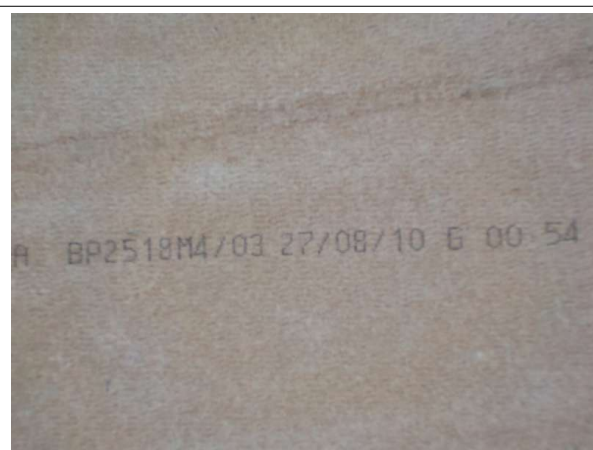
Déclaré - : Bâtiment principal / R+3 / Sanitaires 2 - Faux  
plafond- (Absence d'amiante)

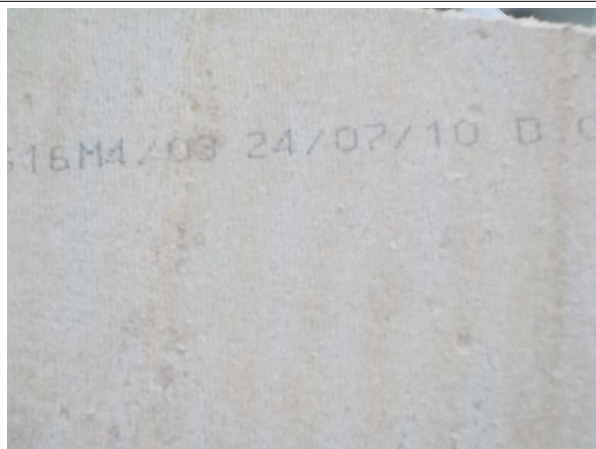
Déclaré - : Pavillon SAIO / R+1 / Sanitaires - Faux plafond-  
(Absence d'amiante)

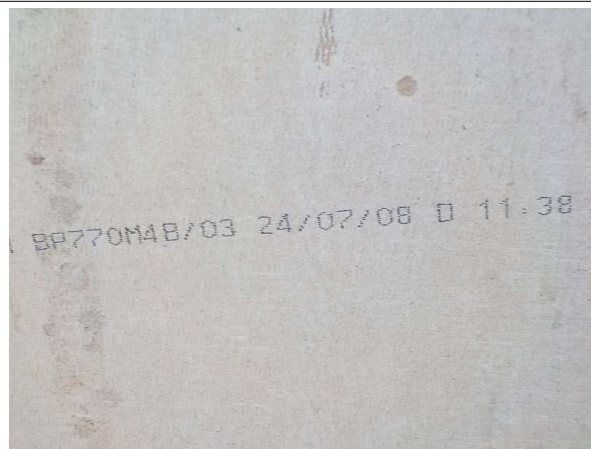
Déclaré - : Pavillon SIFOR / RDC / Circulation - Faux plafond-  
(Absence d'amiante)
