Rapport de repérage des matériaux et produits contenant de l'amiante avant réalisation de travaux

Nom du site : RECTORAT DE CAEN

Rectorat - Bureaux inspecteurs
168 RUE CAPONIERE
14061 CAEN CEDEX 4

Référence du rapport : 14170438/S1.1.3.R

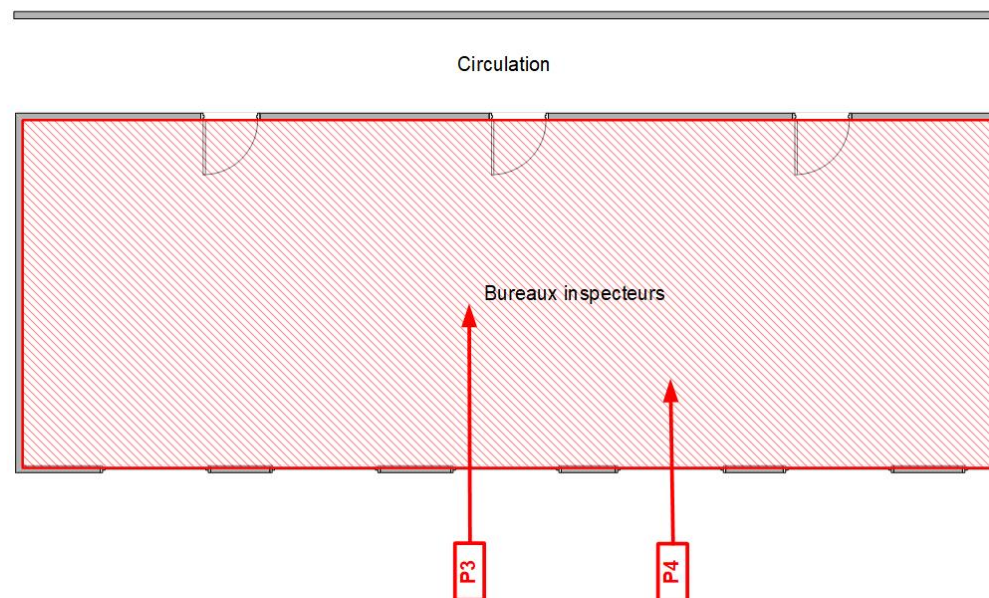
Site : Rectorat - Bureaux inspecteurs	Adresse : 168 RUE CAPONIERE 14061 CAEN CEDEX 4	Localisation : Rectorat / 1er Etage / Bureaux inspecteurs
Réalisé par : Guillaume FRANCOIS	N° de planche : 3 / 3

Dalle de sol + colle noire + ragréage P3 P4 (2ème couche)</p>

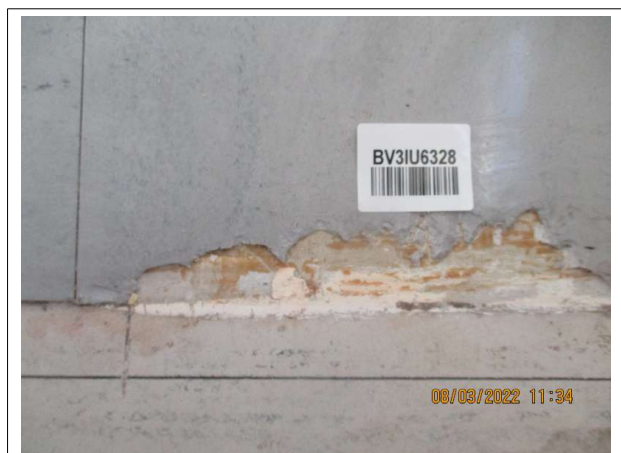
Prélèvement - P001 : Rectorat / 1er Etage / Bureaux inspecteurs - Dalle de sol- (Présence d'amiante)

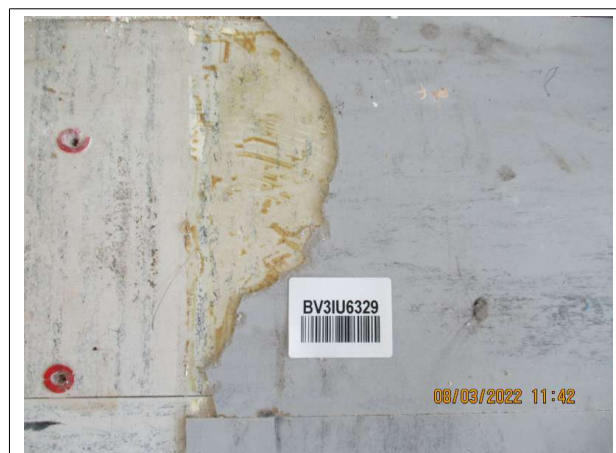
Prélèvement - P002 : Rectorat / 1er Etage / Bureaux inspecteurs - Colle non bitumineuse- (Présence d'amiante)

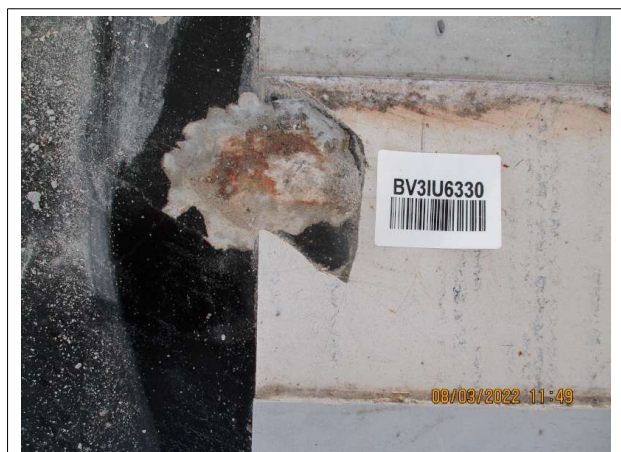
Prélèvement - P003 : Rectorat / 1er Etage / Bureaux inspecteurs - Dalle de sol- (Présence d'amiante)

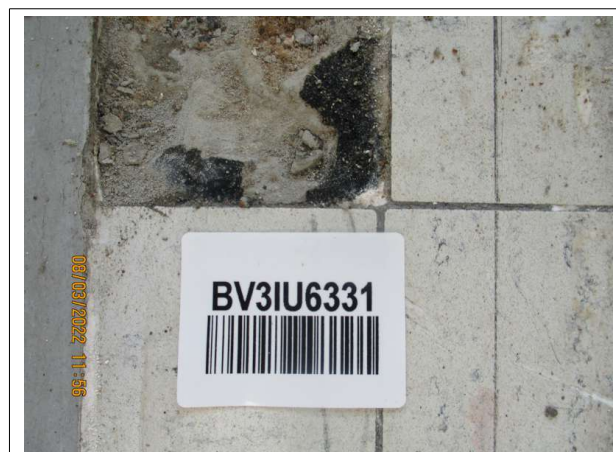
Prélèvement - P004 : Rectorat / 1er Etage / Bureaux inspecteurs - Colle bitumineuse- (Présence d'amiante)

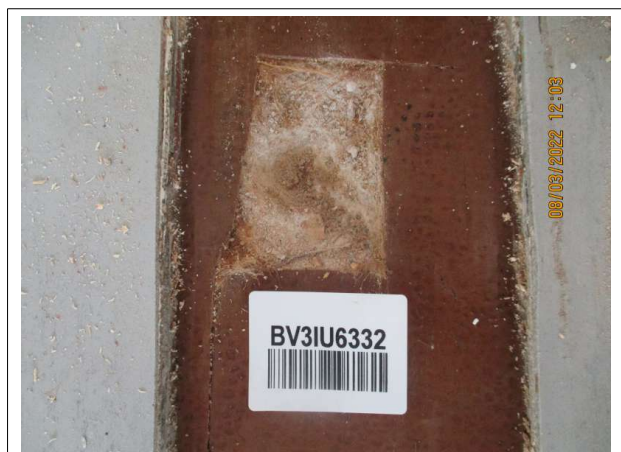
Prélèvement - P005 : Rectorat / 1er Etage / Bureaux inspecteurs - Lé plastique avec sous-couche- (Absence d'amiante)

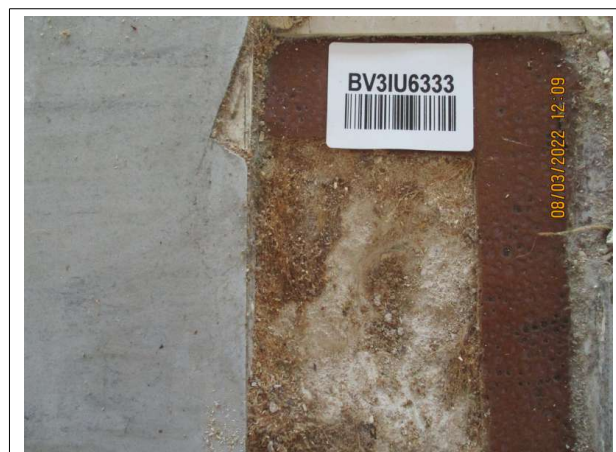
Prélèvement - P006 : Rectorat / 1er Etage / Bureaux inspecteurs - Colle non bitumineuse- (Absence d'amiante)
