Dossier de diagnostics techniques

Rapport de mission de repérage des matériaux et produits contenant de l'amiante avant réalisation de travaux

Référence AMITRAV-E2232753-2301 25 avril 2023

Bien	ERP catégorie 1 à 4
Adresse	168 Rue Caponiere 14000 CAEN
Référence Cadastreale	Non communiqué
Propriétaire	ACADEMIE DE NORMANDIE 168 Rue Caponiere 14000 CAEN
Demandeur	ACADEMIE DE NORMANDIE 168 Rue Caponiere 14000 CAEN

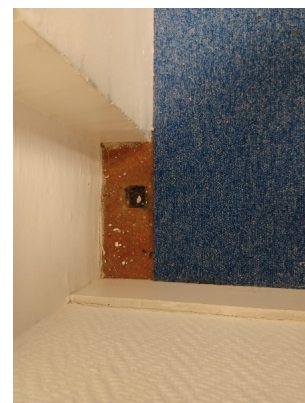
Prélèvement P001
Pièce RDC - A00027
Localisation Sol
Matériaux Béton, Carrelage, Colles et joints de carrelage, Colles non bitumineuses, Dalles moquettes avec entrecouche noire, Moquette
Date 25 avril 2023
Résultat Absence d'amiante
Commentaire

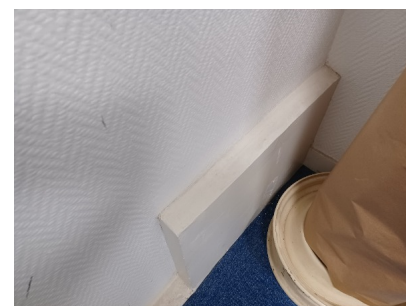
Prélèvement P002
Pièce RDC - A00027
Localisation Soubassement
Matériaux Béton, Enduits lissés-talochés, Peinture
Date 25 avril 2023
Résultat Absence d'amiante
Commentaire

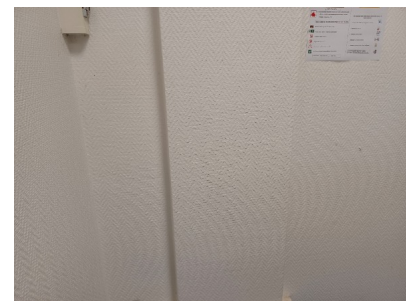
Prélèvement P003
Pièce RDC - A00027
Localisation Poteau
Matériaux Béton, Enduits lissés-talochés, Peinture, Toile de verre
Date 25 avril 2023
Résultat Absence d'amiante
Commentaire

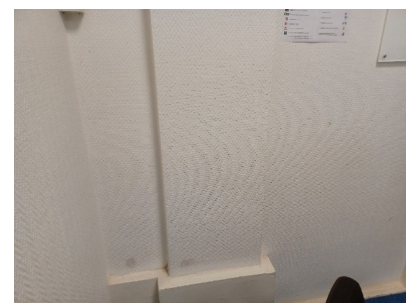
Prélèvement P004
Pièce RDC - A00027
Localisation Mur porteur
Matériaux Béton, Enduits lissés-talochés, Peinture, Toile de verre
Date 25 avril 2023
Résultat Absence d'amiante
Commentaire

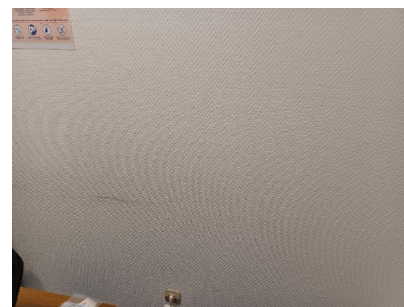
Prélèvement P005
Pièce RDC - A00027
Localisation Cloisons
Matériaux Peinture, Placoplâtre, Toile de verre
Date 25 avril 2023
Résultat Absence d'amiante
Commentaire

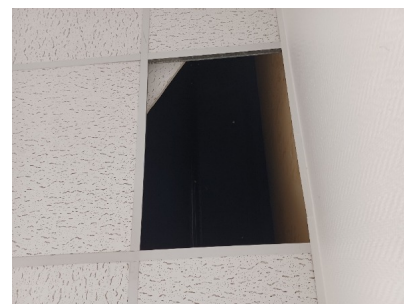
Prélèvement P006
Pièce RDC - A00027
Localisation Plafond
Matériaux Peinture, Plâtre
Date 25 avril 2023
Résultat Absence d'amiante
Commentaire

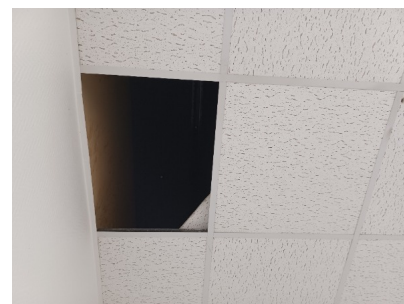
Prélèvement P007
Pièce RDC - A00027
Localisation Faux-plafond
Matériaux Panneaux et plaques
Date 25 avril 2023
Résultat Absence d'amiante
Commentaire

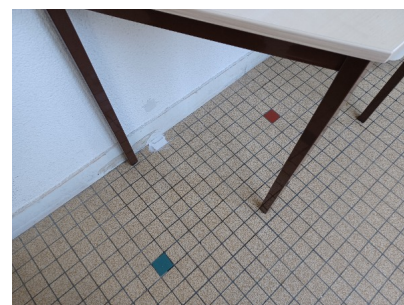
Prélèvement P008
Pièce RDC - A00018
Localisation Sol circulation
Matériaux Béton, Carrelage, Colles et joints de carrelage
Date 25 avril 2023
Résultat Absence d'amiante
Commentaire

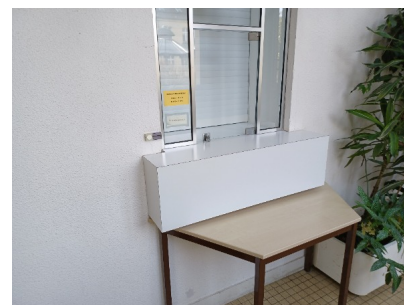
Prélèvement P009
Pièce RDC - A00018
Localisation Mur porteur circulation
Matériaux Béton, Enduits lissés-talochés, Peinture à gouttes
Date 25 avril 2023
Résultat Absence d'amiante
Commentaire

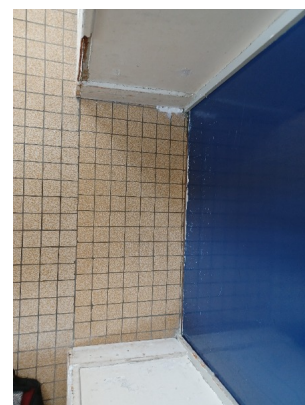
Prélèvement P010
Pièce RDC - A00026
Localisation Sol circulation
Matériaux Béton, Carrelage, Colles et joints de carrelage
Date 25 avril 2023
Résultat Absence d'amiante
Commentaire

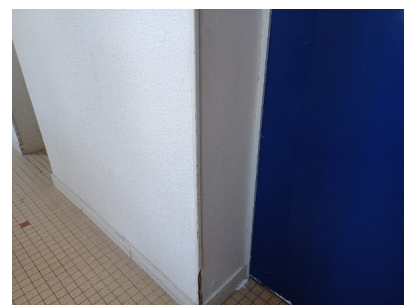
Prélèvement P011
Pièce RDC - A00026
Localisation Mur porteur circulation
Matériaux Béton, Enduits lissés-talochés, Peinture
Date 25 avril 2023
Résultat Absence d'amiante
Commentaire

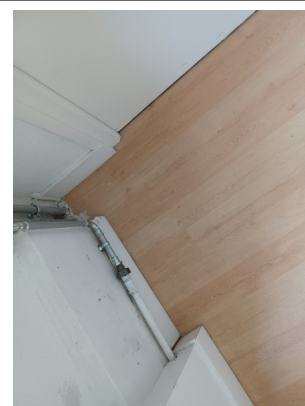
Prélèvement P012
Pièce RDC - A00031
Localisation Sol
Matériaux Carrelage, Colles et joints de carrelage, Colles non bitumineuses, Moquette, Parquet flottant
Date 25 avril 2023
Résultat Absence d'amiante
Commentaire

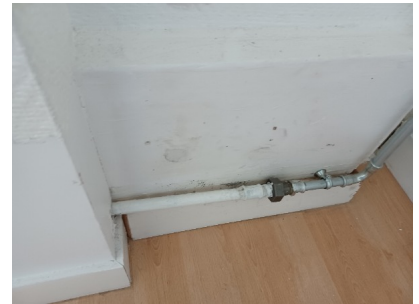
Prélèvement P013
Pièce RDC - A00031
Localisation Soubassement
Matériaux Béton, Enduits lissés-talochés, Peinture
Date 25 avril 2023
Résultat Absence d'amiante
Commentaire

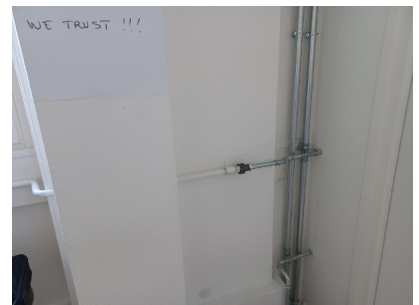
Prélèvement P014
Pièce RDC - A00031
Localisation Poteau
Matériaux Béton, Enduits lissés-talochés, Peinture, Toile de verre
Date 25 avril 2023
Résultat Absence d'amiante
Commentaire

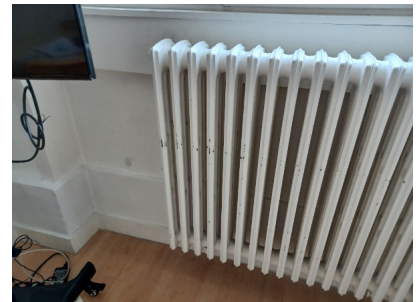
Prélèvement P015
Pièce RDC - A00031
Localisation Mur porteur
Matériaux Béton, Enduits lissés-talochés, Peinture, Toile de verre
Date 25 avril 2023
Résultat Absence d'amiante
Commentaire

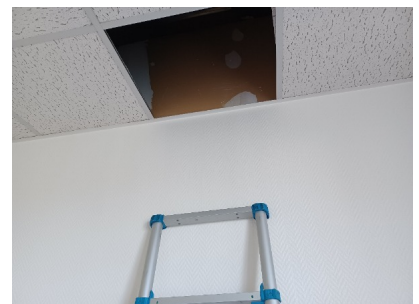
Prélèvement P016
Pièce RDC - A00031
Localisation Cloisons
Matériaux Bandes calicot, Enduit de jointement des plaques de plâtre, Placoplâtre
Date 25 avril 2023
Résultat Absence d'amiante
Commentaire

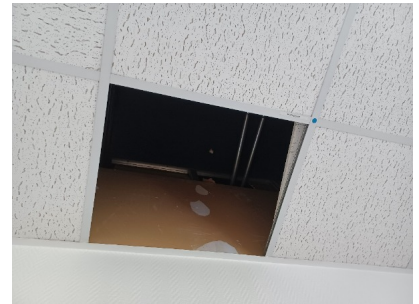
Prélèvement P017
Pièce RDC - A00031
Localisation Plafond
Matériaux Peinture, Plâtre
Date 25 avril 2023
Résultat Absence d'amiante
Commentaire

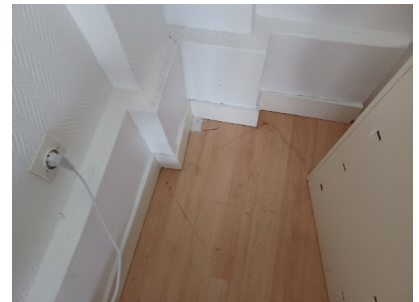
Prélèvement P018
Pièce RDC - A00032
Localisation Sol
Matériaux Béton, Colles bitumineuses, Colles non bitumineuses, Dalles de sol Contre analyse effectué, Parquet flottant
Date 25 avril 2023
Résultat Absence d'amiante
Commentaire

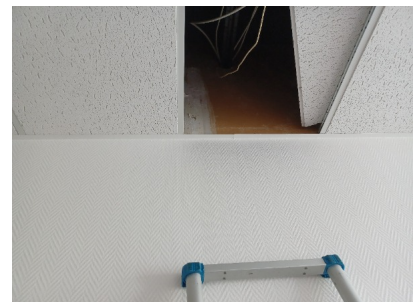
Prélèvement P019
Pièce RDC - A00032
Localisation Cloisons
Matériaux Bandes calicot, Enduit de jointement des plaques de plâtre, Placoplâtre
Date 25 avril 2023
Résultat Absence d'amiante
Commentaire

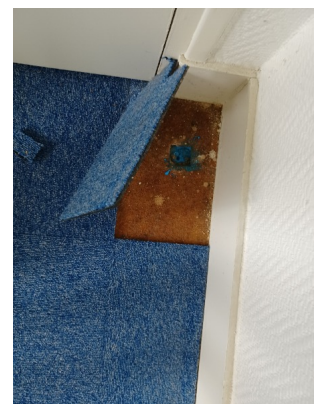
Prélèvement P020
Pièce RDC - A00030
Localisation Sol
Matériaux Béton, Carrelage, Colles et joints de carrelage, Colles non bitumineuses, Dalles moquettes avec entrecouche noire, Moquette
Date 25 avril 2023
Résultat Absence d'amiante
Commentaire

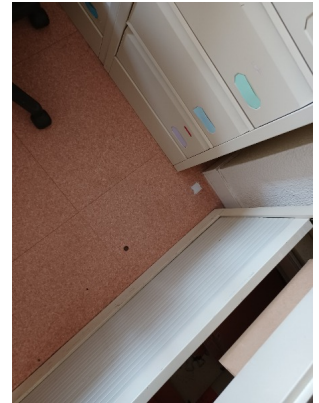
Prélèvement P021
Pièce RDC - A00026
Localisation Sol
Matériaux Béton, Carrelage, Colles et joints de carrelage, Colles non bitumineuses, Sol PVC X2
Date 25 avril 2023
Résultat Absence d'amiante
Commentaire

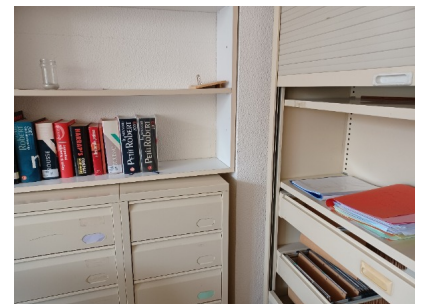
Prélèvement P022
Pièce RDC - A00026
Localisation Tous les murs
Matériaux Béton, Enduits lissés-talochés, Peinture à gouttes
Date 25 avril 2023
Résultat Absence d'amiante
Commentaire

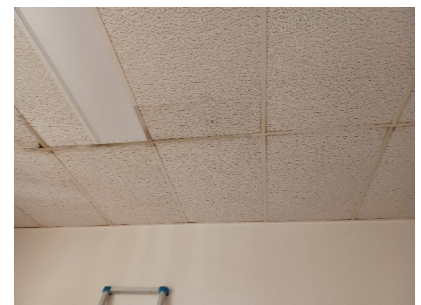
Prélèvement P023
Pièce RDC - A00026
Localisation Faux plafond
Matériaux Panneaux et plaques
Date 25 avril 2023
Résultat Absence d'amiante
Commentaire

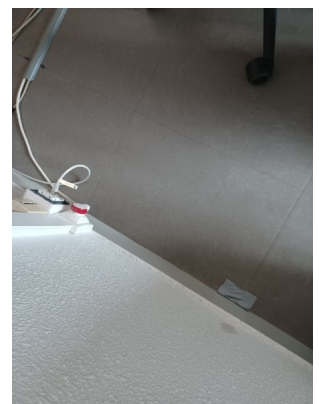
Prélèvement P024
Pièce RDC - A00018
Localisation Sol
Matériaux Béton, Colles non bitumineuses, Ragréages, Sol PVC
Date 25 avril 2023
Résultat Absence d'amiante
Commentaire

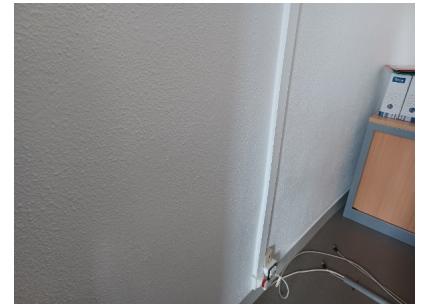
Prélèvement P025
Pièce RDC - A00018
Localisation Mur porteur
Matériaux Béton, Enduits lissés-talochés, Peinture à gouttes
Date 25 avril 2023
Résultat Absence d'amiante
Commentaire

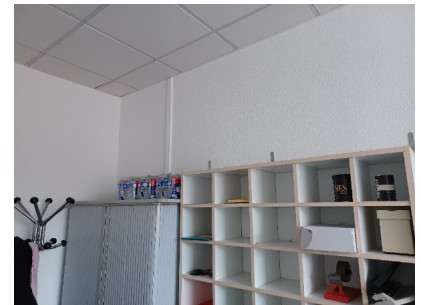
Prélèvement P026
Pièce RDC - A00018
Localisation Cloison
Matériaux Peinture à gouttes, Plâtre
Date 25 avril 2023
Résultat Absence d'amiante
Commentaire

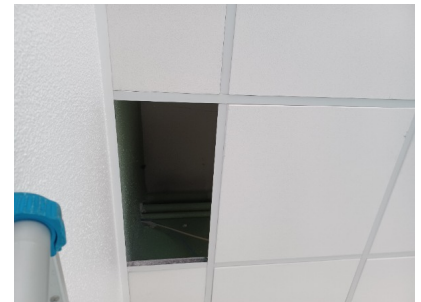
Prélèvement P027
Pièce RDC - A00018
Localisation Plafond
Matériaux Peinture, Plâtre
Date 25 avril 2023
Résultat Absence d'amiante
Commentaire

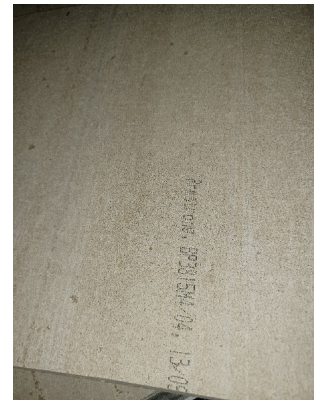
Pièce RDC - A00018
Localisation Faux plafond
Matériaux Panneaux et plaques ARMSTRONG 2004
Date 25 avril 2023
Résultat Absence d'amiante
