Rapport de repérage des matériaux et produits contenant de l'amiante avant réalisation de travaux dans un immeuble bâti

Adresse : 168 Rue Caponière 14000 CAEN

Désignation : Bâtiment Rectorat

Date du rapport : 11/09/2025

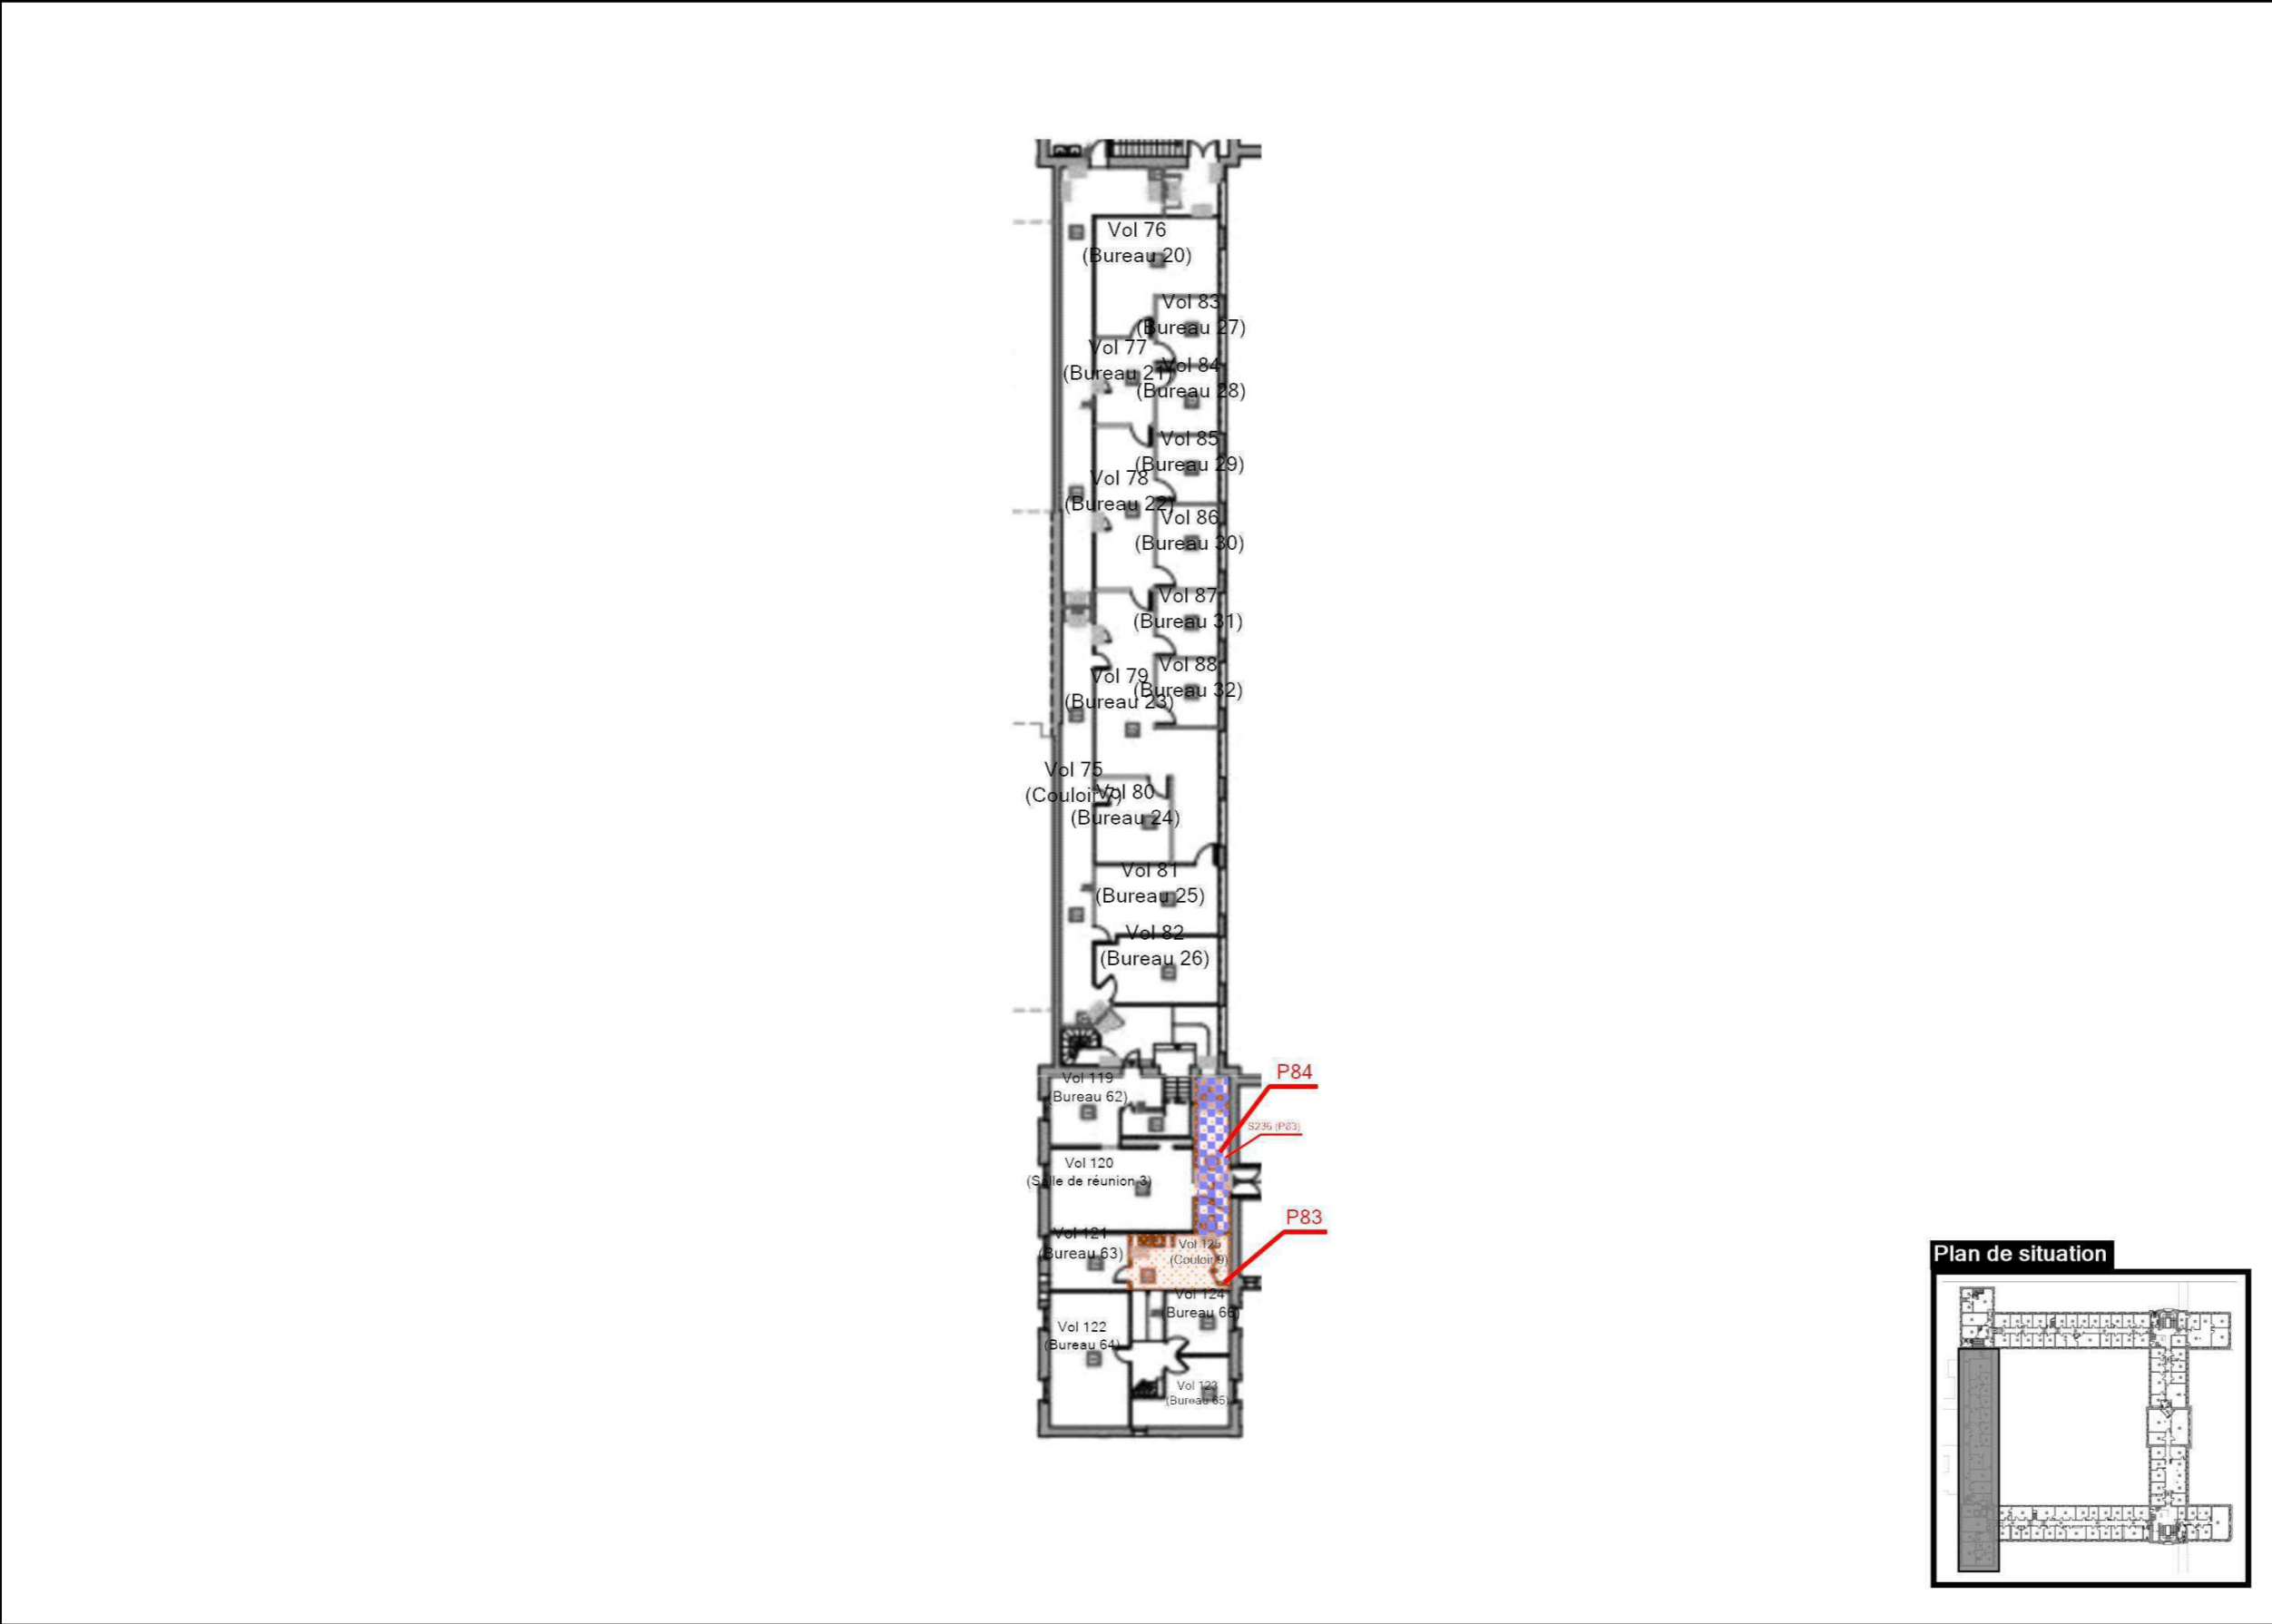
Légende	
	P83 : Colle polymère jaune non séparable + colle bitumineuse noire + peinture en faible quantité non séparable + ragréage gris non séparable
	P84 : Colle polymère jaune + peinture en faible quantité non séparable

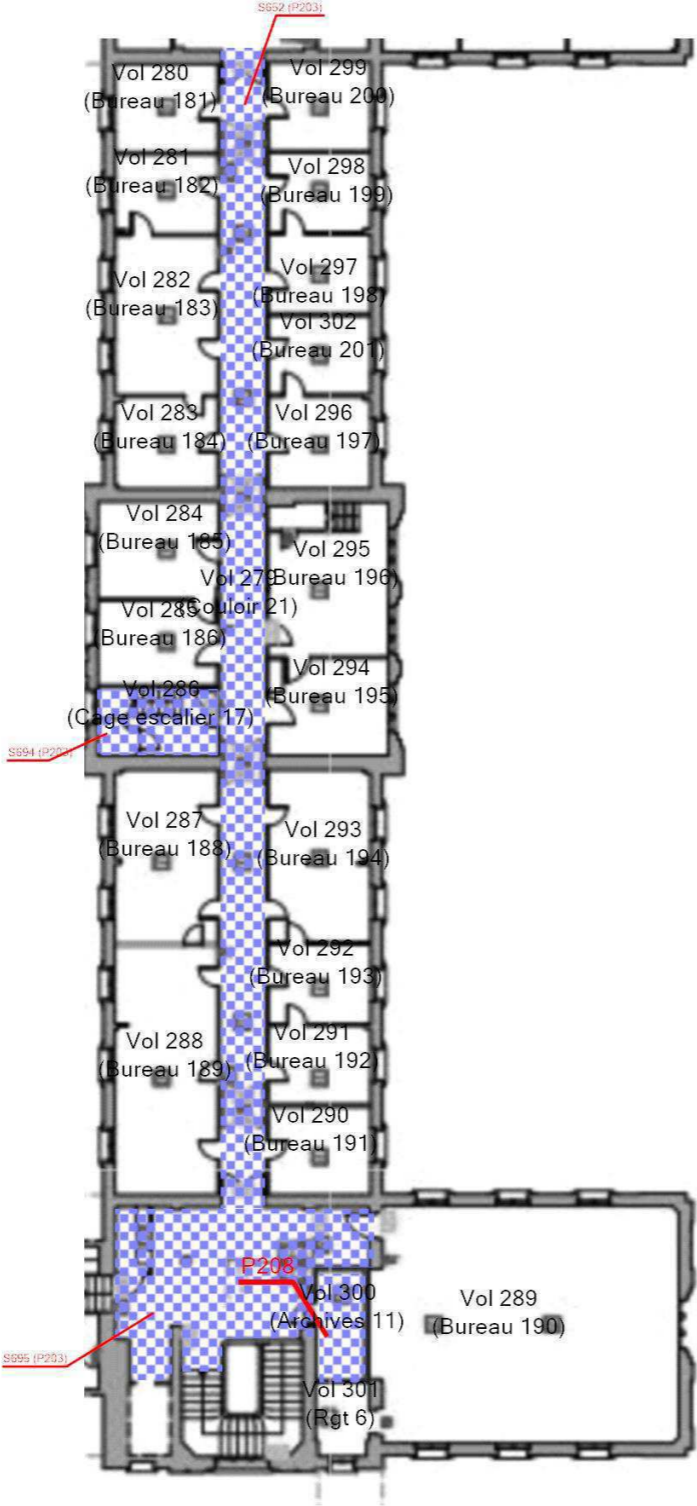
R+2 - PÉRIMÈTRE D'INTERVENTION 4 - MPCA TOUTES CATÉGORIES CONFONDUES				Référence: 002EW804535
<div>

P203 : Colle bitumineuse noire non séparable + matériau beige non séparable

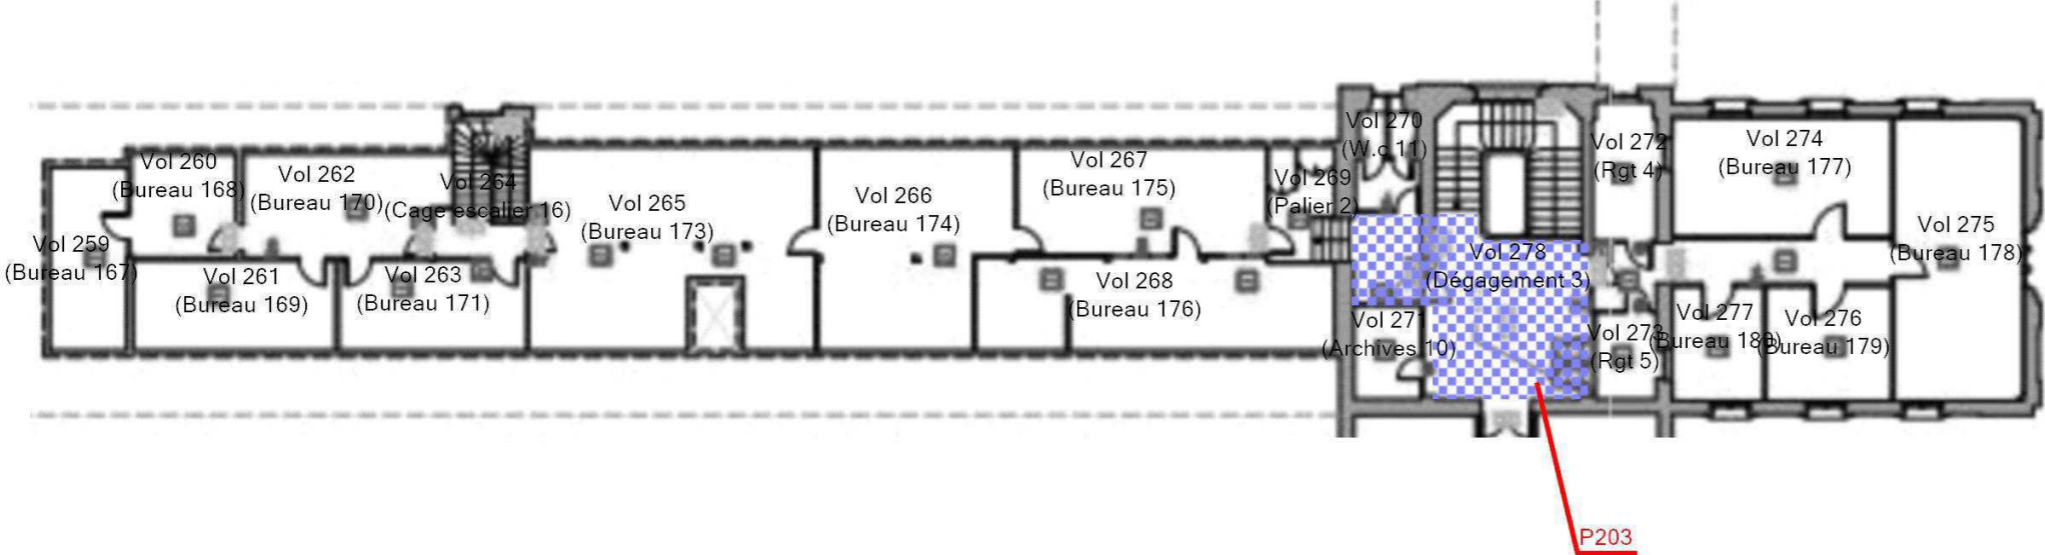
R+2 - PÉRIMÈTRE D'INTERVENTION 5 - MPCA TOUTES CATÉGORIES CONFONDUES				Référence: 002EW804535
<div>

P203 : Colle bitumineuse noire non
séparable + matériau beige non
séparable

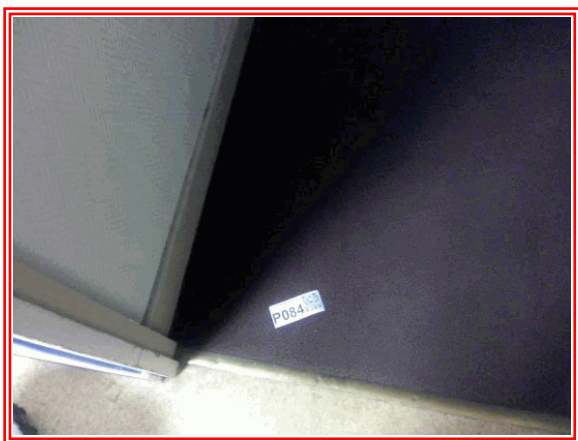
002EW804535 n°84 - 1 (P84) - R+1 - Vol 125 (Couloir 9)

P84 : Colle polymère jaune +
peinture en faible quantité non
séparable
