Rapport de repérage des matériaux et produits contenant de l'amiante avant réalisation de travaux dans un immeuble bâti

Adresse : 168 Rue Caponière 14000 CAEN

Désignation : Bâtiment Rectorat

Date du rapport : 17/07/2025

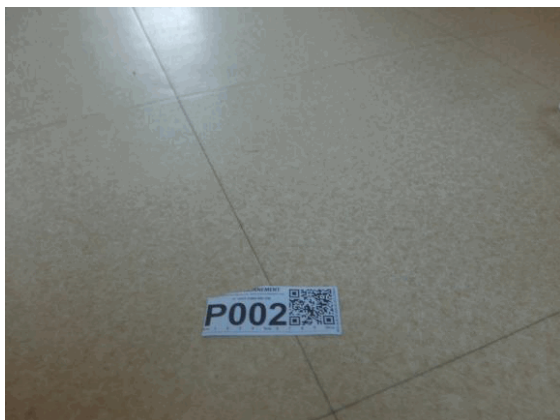
002EW771393 n°2 - 2 (P2) - Rdc - Vol 2

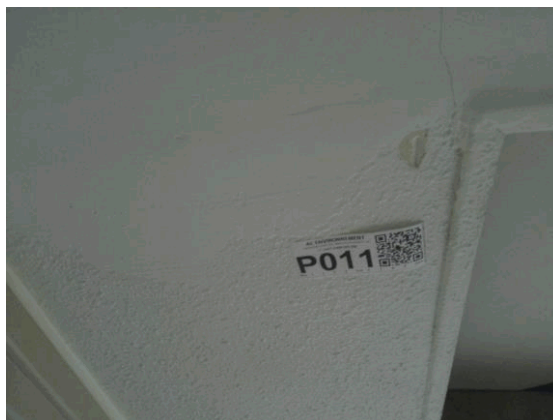
002EW771393 n°11 - 2 (P11) - R+1 - Vol 9

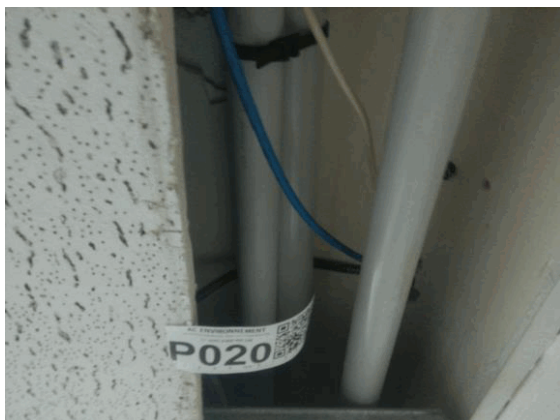
002EW771393 n°20 - 2 (P20) - R+2 - Vol 18

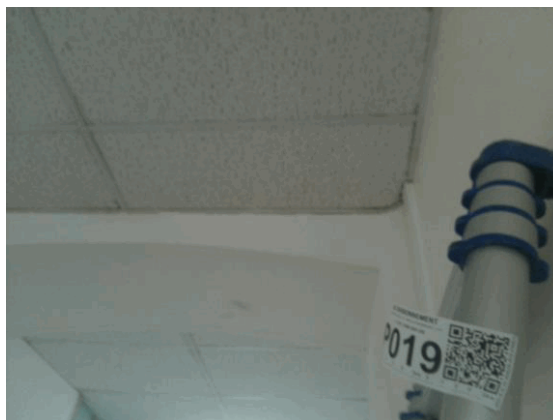
002EW771393 n°19 - 2 (P19) - R+2 - Vol 18

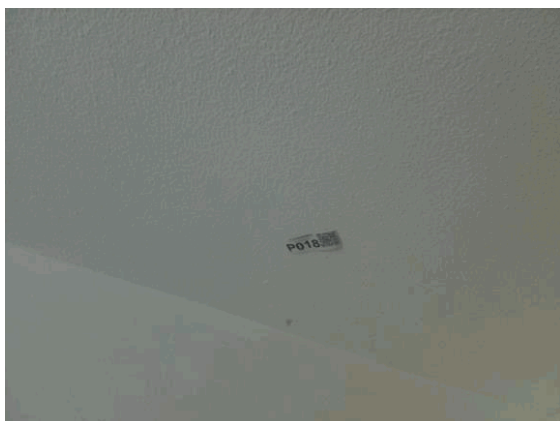
002EW771393 n°18 - 2 (P18) - R+1 - Vol 17

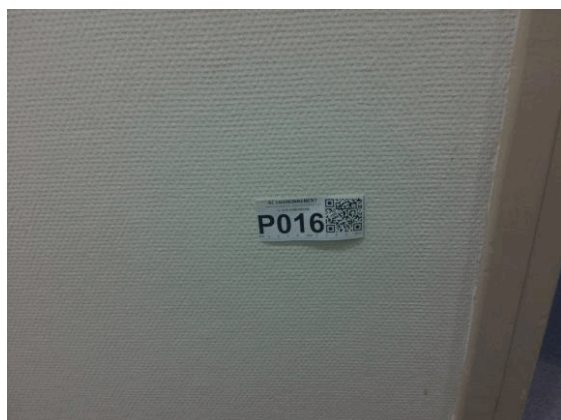
002EW771393 n°16 - 2 (P16) - R+1 - Vol 16

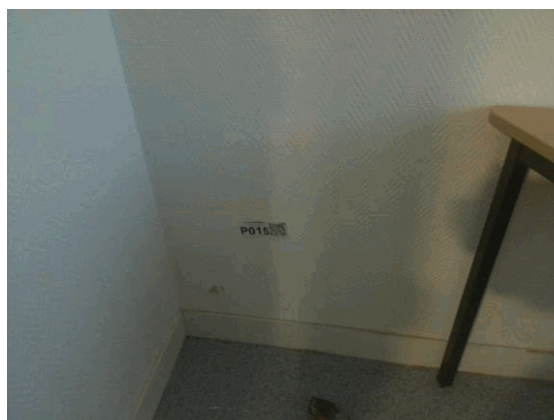
002EW771393 n°15 - 2 (P15) - R+1 - Vol 15

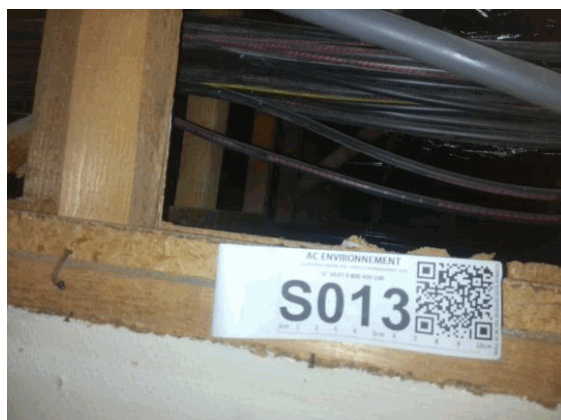
S13 - 2 (S13) - R+1 - Vol 12

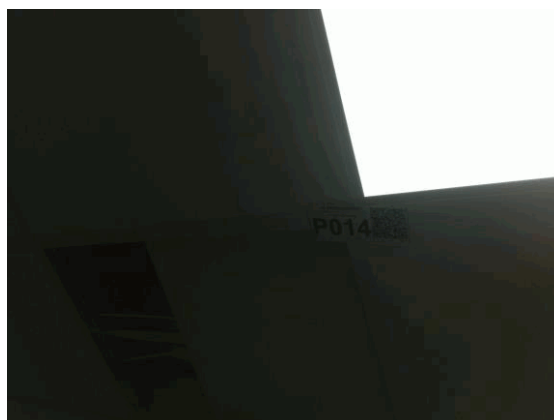
002EW771393 n°14 - 2 (P14) - R+1 - Vol 12

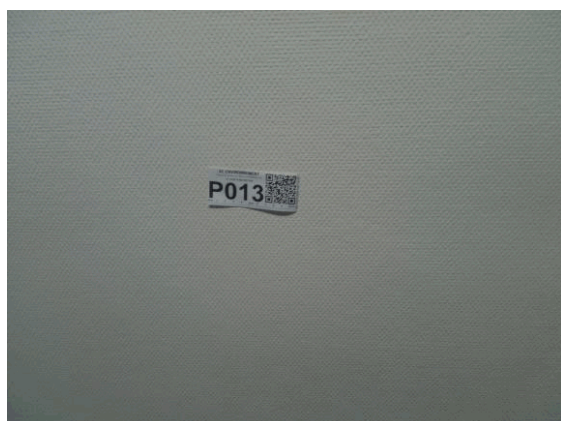
002EW771393 n°13 - 2 (P13) - R+1 - Vol 9

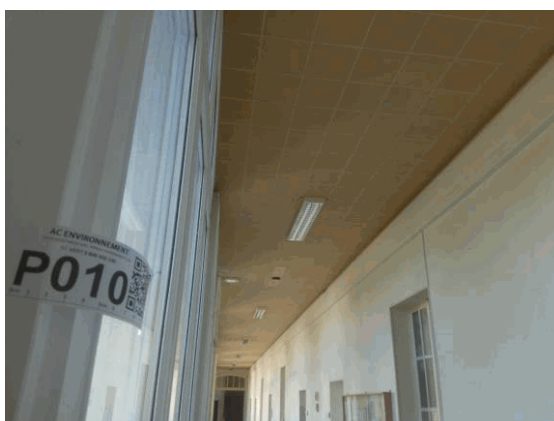
002EW771393 n°10 - 2 (P10) - Rdc - Vol 8

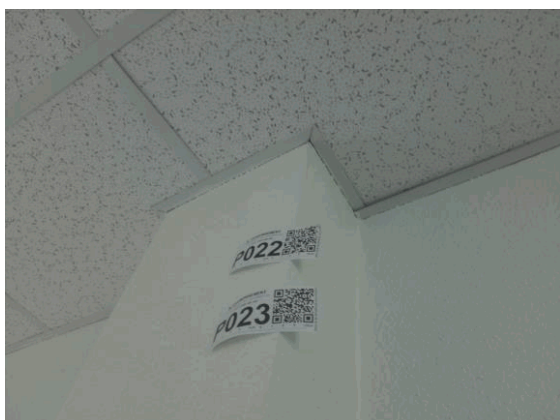
002EW771393 n°23 - 2 (P23) - Rdc - Vol 2

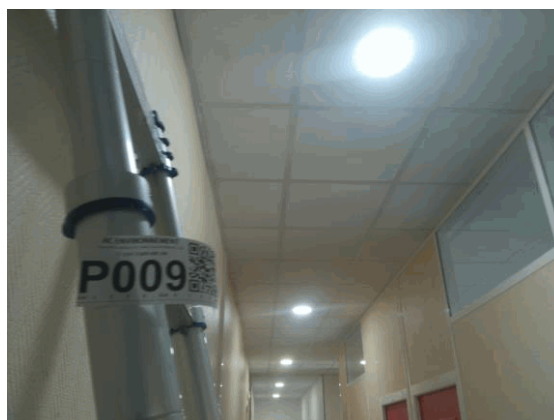
002EW771393 n°9 - 2 (P9) - Rdc - Vol 5

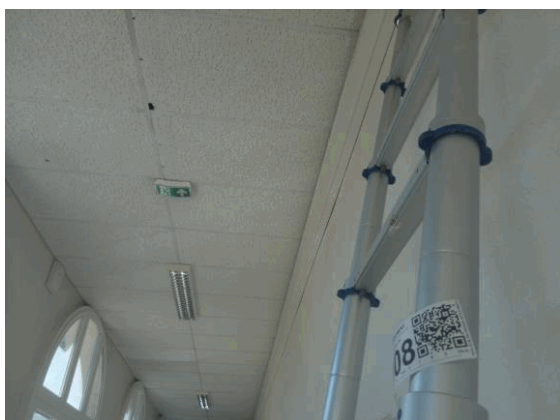
002EW771393 n°8 - 2 (P8) - Rdc - Vol 4

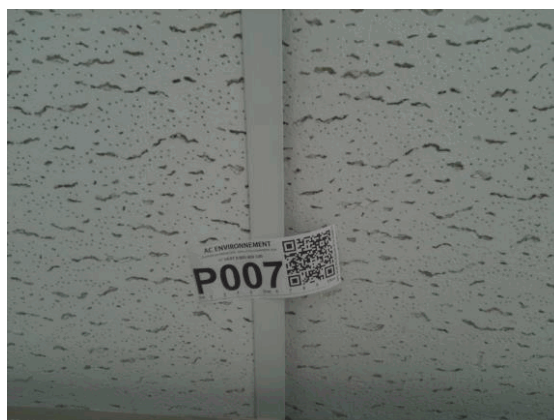
002EW771393 n°7 - 2 (P7) - Rdc - Vol 4

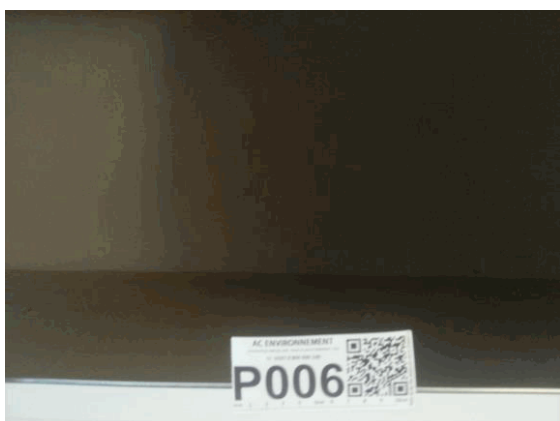
002EW771393 n°6 - 2 (P6) - Rdc - Vol 3

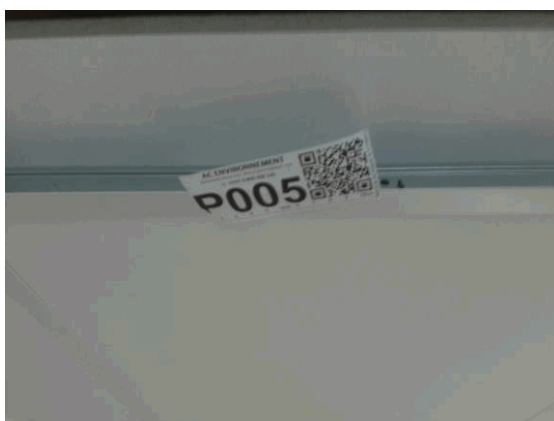
002EW771393 n°5 - 2 (P5) - Rdc - Vol 3

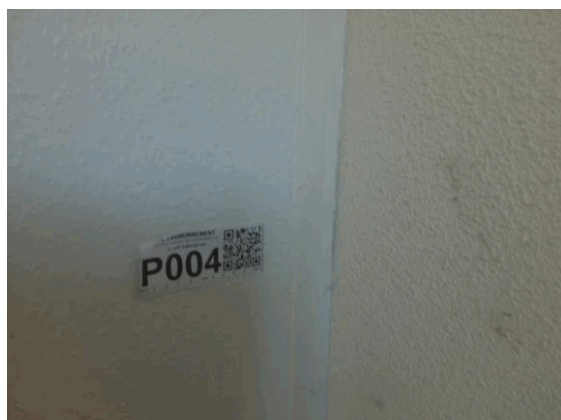
002EW771393 n°4 - 2 (P4) - Rdc - Vol 2

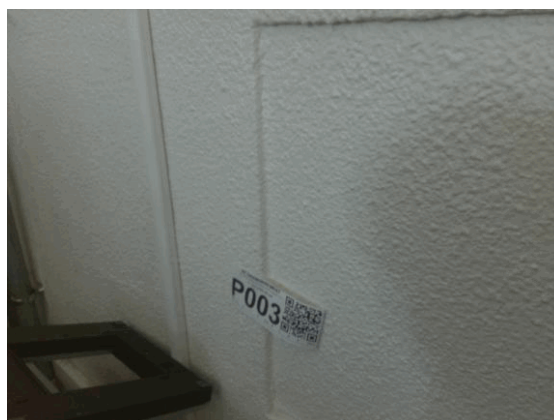
002EW771393 n°3 - 2 (P3) - Rdc - Vol 2

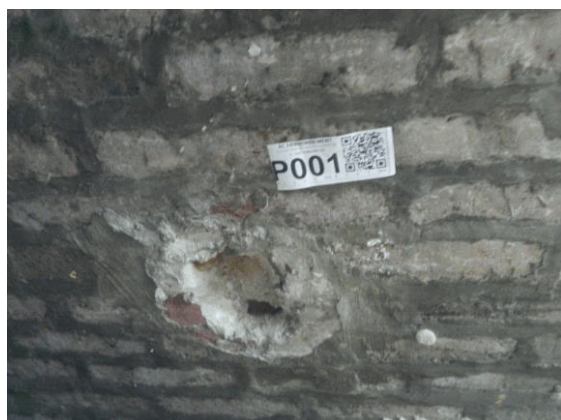
002EW771393 n°1 - 2 (P1) - Sous sol - Vol 1 (Sous-sol)

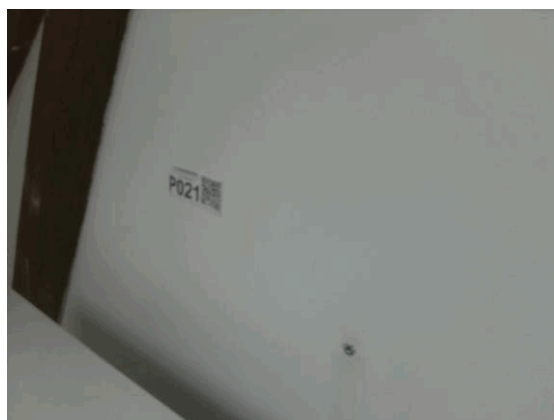
002EW771393 n°21 - 2 (P21) - R+2 - Vol 19

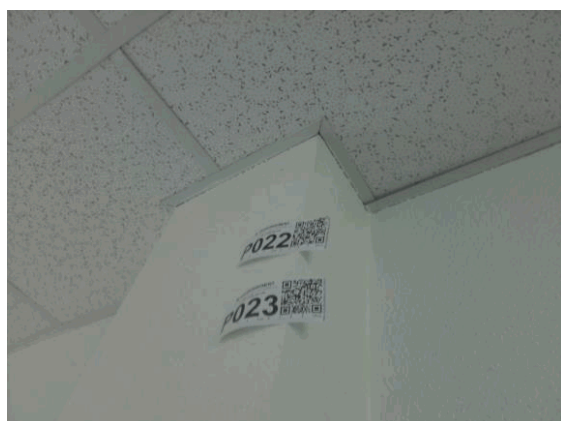
002EW771393 n°22 - 2 (P22) - Rdc - Vol 2

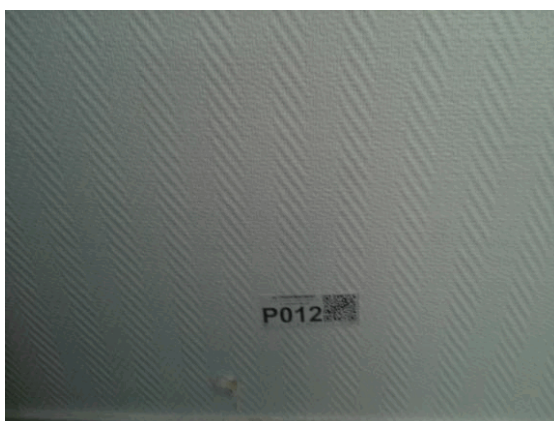
002EW771393 n°12 - 2 (P12) - R+1 - Vol 10
