Pré-Rapport de repérage des matériaux et produits contenant de l'amiante avant démolition d'un immeuble bâti

Numéro de dossier : MA2509140275
Date d'intervention : 11/09/2025

PLACE DU DOCTEUR JOSEPH BAYLAC
31300 TOULOUSE
BATIMENT : CRECHE

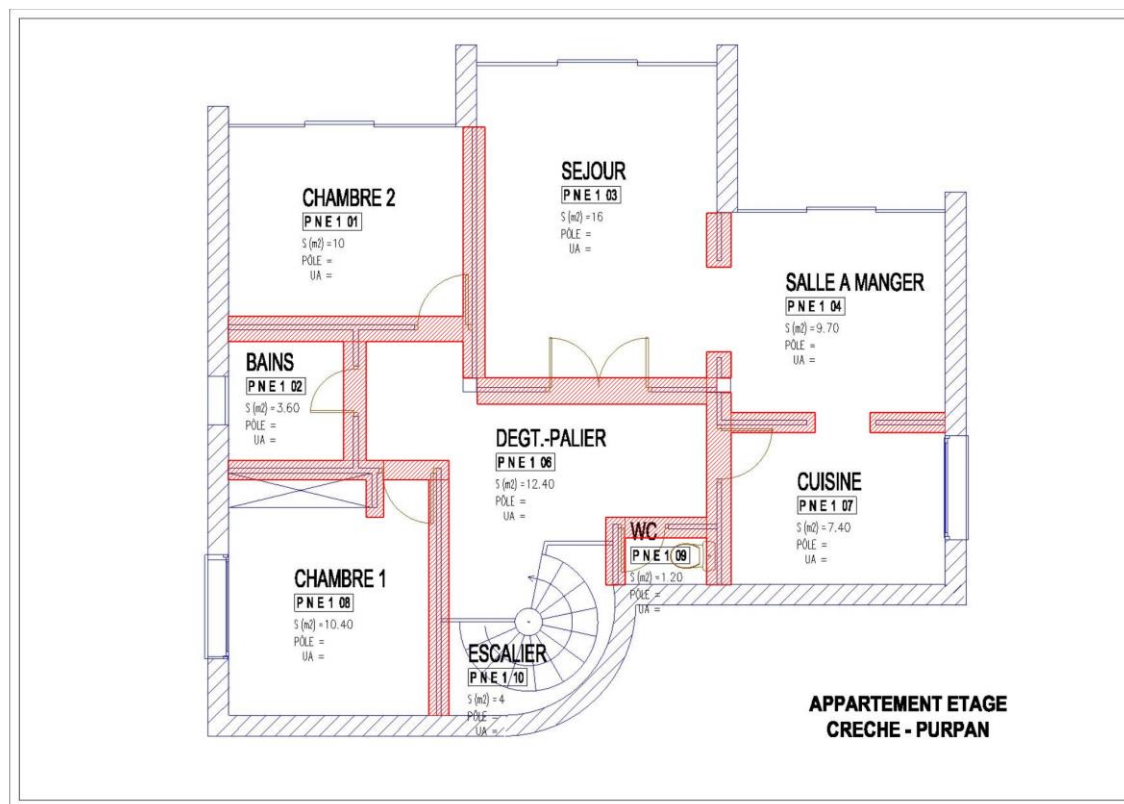
ZPSO008 / ZPSO009 : Peinture + enduit de jointement + bandes calicot + plâtre

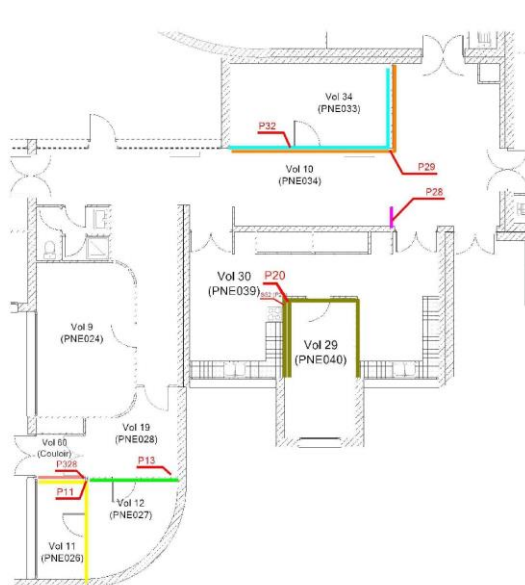
RDC - PÉRIMÈTRE D'INTERVENTION 3 - MPCA PAROIS VERTICALES INTÉRIEURES ET ENDUITS					Référence 002AC078997-8

Légende
					<p>P29 : Joints entre panneaux préfabriqués</p> <p>P13 : Joints entre panneaux préfabriqués</p> <p>P28 : Joints entre panneaux préfabriqués</p> <p>P20 : Joints entre panneaux préfabriqués</p> <p>P11 : Joints entre panneaux préfabriqués</p> <p>P26 : Joints entre panneaux préfabriqués</p> <p>P32 : Joints entre panneaux préfabriqués</p>

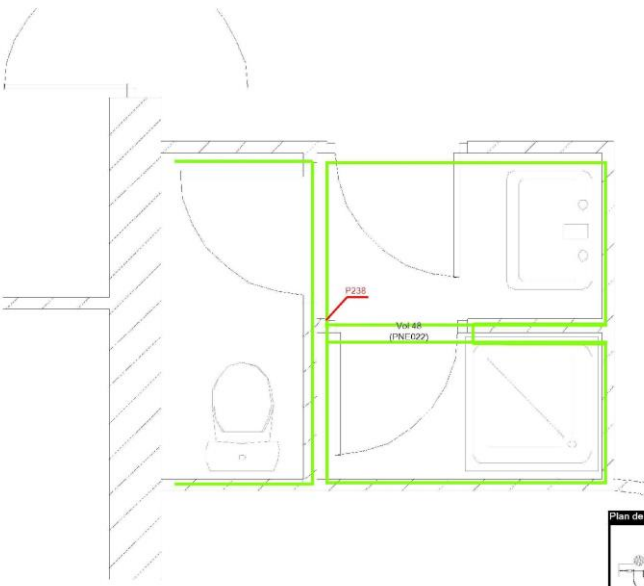
RDC - PÉRIMÈTRE D'INTERVENTION 3.1 - MPCA TOUTES CATÉGORIES CONFONDUES				Référence 002AC078997-8

Légende
				<div style="border: 1px solid green; width: 20px; height: 10px; display: inline-block;"></div> P238 : Joints entre panneaux préfabriqués

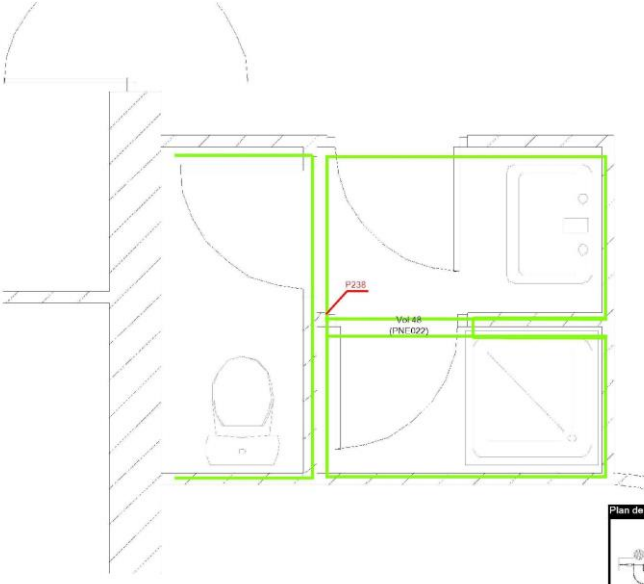
RDC - PÉRIMÈTRE D'INTERVENTION 3.1 - MPCA PAROIS VERTICALES INTÉRIEURES ET ENDUITS				Référence 002AC078997-8

Légende
				<div style="border: 1px solid green; width: 20px; height: 10px; display: inline-block;"></div> P238 : Joints entre panneaux préfabriqués

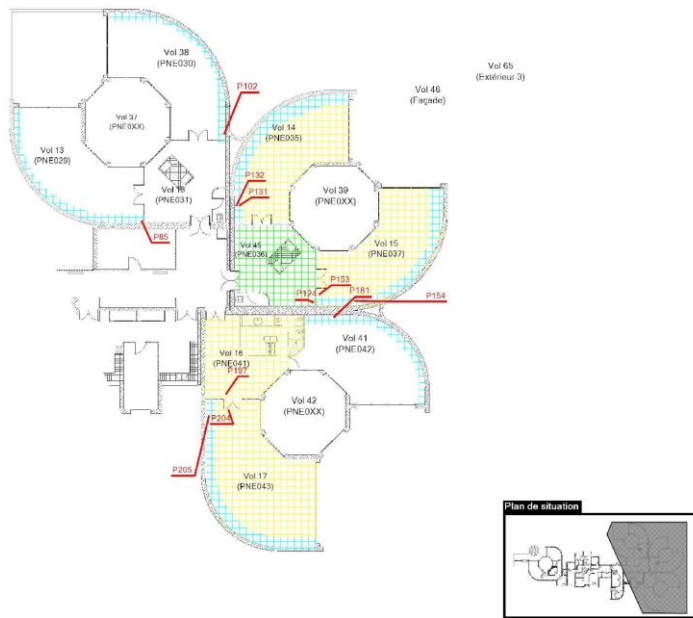
RDC - PÉRIMÈTRE D'INTERVENTION 4 - MPCA PLAFOND ET FAUX-PLAFONDS				Référence: 002AC078997-8

Légende	
				P194 : Joints entre panneaux préfabriqués	
				P131 : Enduits plâtre	
				P133 : Enduits plâtre	
				P197 : Enduits plâtre	
				P205 : Joints entre panneaux préfabriqués	
				P181 : Joints entre panneaux préfabriqués	
				P85 : Joints entre panneaux préfabriqués	
				P124 : Enduits plâtre	
				P132 : Joints entre panneaux préfabriqués	
				P204 : Enduits plâtre	
				P102 : Joints entre panneaux préfabriqués
