## Rapport de repérage du plomb avant travaux

Numéro de rapport	23672198 CPAM LORIENT P
Propriétaire	CAISSE PRIMAIRE ASSUR MALADIE MORBIHAN
Donneur d'ordre	CAISSE PRIMAIRE ASSUR MALADIE MORBIHAN
Adresse de l'immeuble	3 avenue Anatole FRANCE 56100 LORIENT
Bâtiment ou installation	Un Immeuble Administratif
Date de la commande	17/09/2024
La ou le(s) date(s) de la visite	24/10/2024
Date d'édition du rapport de repérage	31/10/2024
Nombre total de pages du rapport, annexes comprises	106
Liste des documents transmis par le donneur d'ordre	Néant

## RAPPORT DE CONSTAT DE L'ETAT PARASITAIRE

Etat Parasitaire relatif à la présence d'agents de dégradation biologiques du bois dans un immeuble  
établi en respect de la norme NF P 03-200 applicable depuis avril 2003

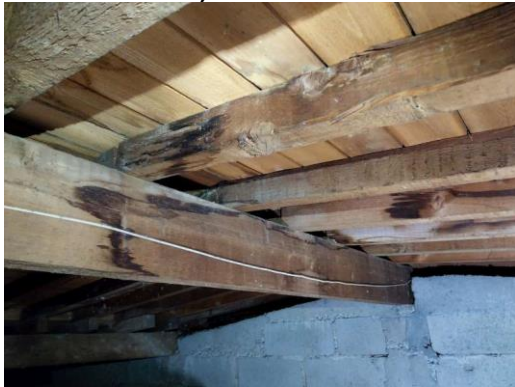
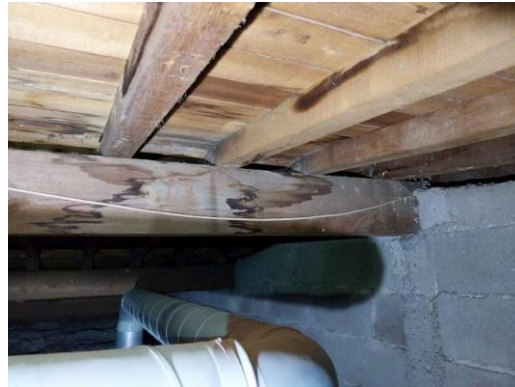
**Présence de traces d'humidité aux niveaux des pannes et éléments de charpente sous tôles et couverture zinc. (phénomènes de condensation) :**

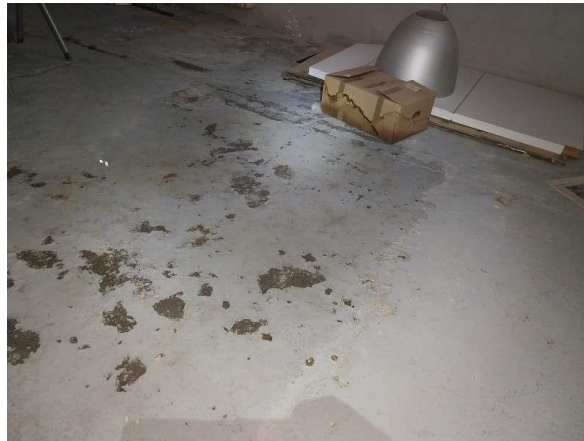
**Présence d'une infiltration d'eau au niveau du sous-sol en Archives (voie d'eau vraisemblablement au-travers de la dalle).**

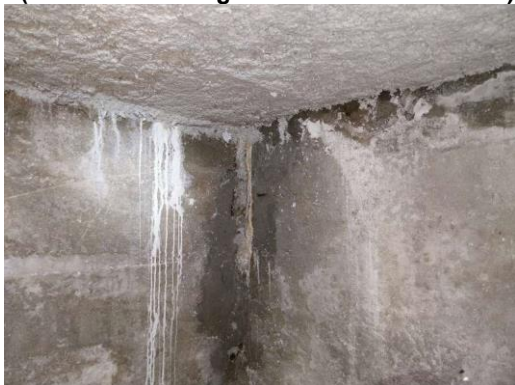
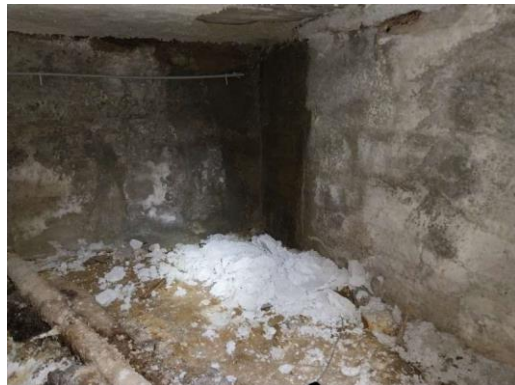
**Présence d'une zone humide avec traces d'infiltration d'eau aux niveaux des Vide-Sanitaires en façade sud proche rampe d'accès (chutes des flocages en sous-face de dalle).**

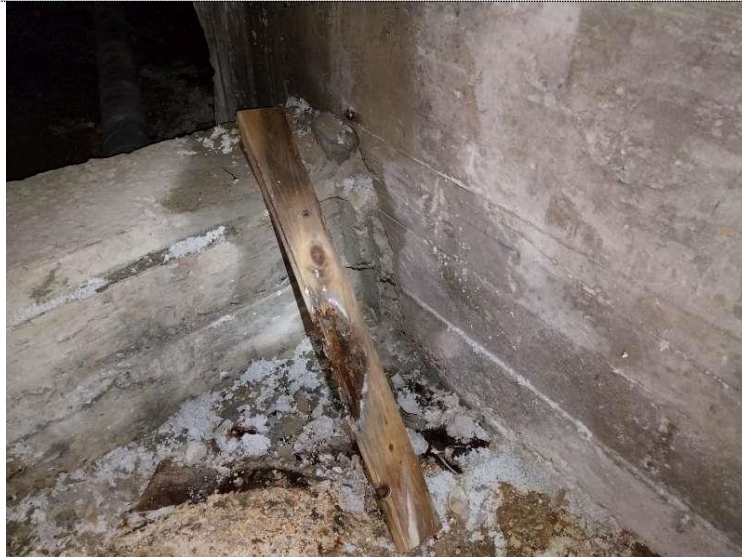
### Vide Sanitaire(R-1) : Plancher (Bois jonchant le sol)

Résultat du diagnostic : Indice d'infestation de Champignons de pourriture fibreuse avec altération biologique Mycélium, Coloration Blanche, Décomposition en fibrilles (dans le sens du fil du bois), Bois ramollis (Eléments non structurels en bois jonchant le sol - Façade sud proche rampe accès)

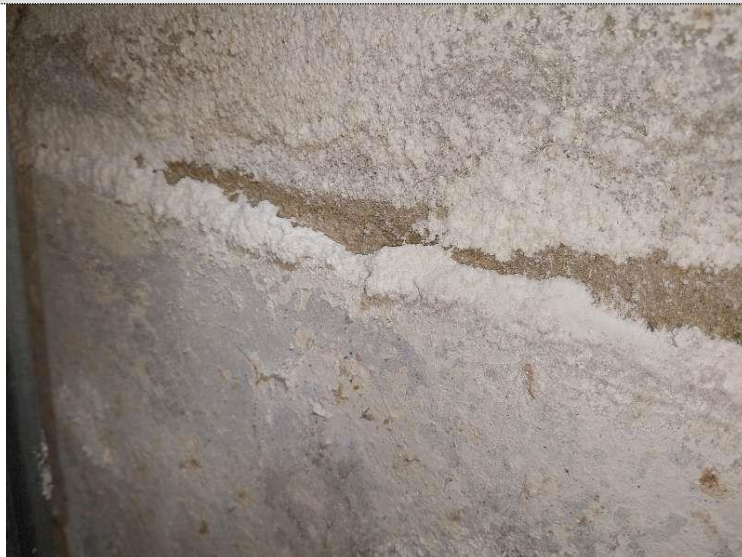
### Archives(R-1) : Murs (Béton - Brut)

Résultat du diagnostic : Présence de Salpêtre(Bas murs Sud et Ouest)

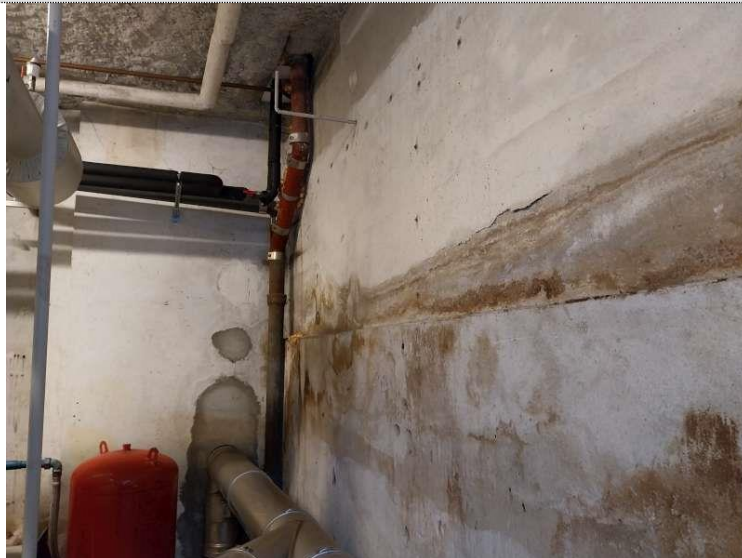
Chaufferie(R-1) : Murs (Béton - Brut)

Résultat du diagnostic : Présence de Salpêtre(Mur Ouest)

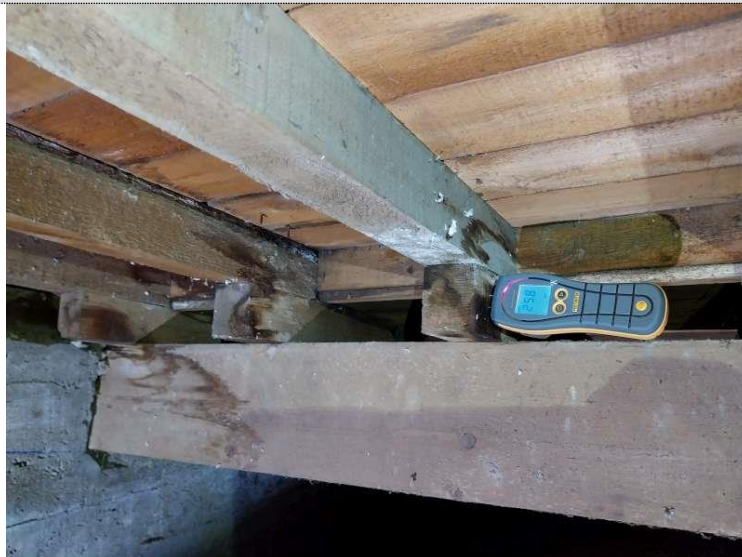
Combles Perdus(R+3) : Plafond (Chevrons et Voliges bois - Brut)

Résultat du diagnostic : Indice d'infestation de Champignons de pourriture fibreuse avec altération biologique Mycélium, Coloration Blanche, Décomposition en fibrilles (dans le sens du fil du bois), Bois ramollis (Chevrons - Combles 1/20 - Angle Sud-Ouest - Pan Nord)

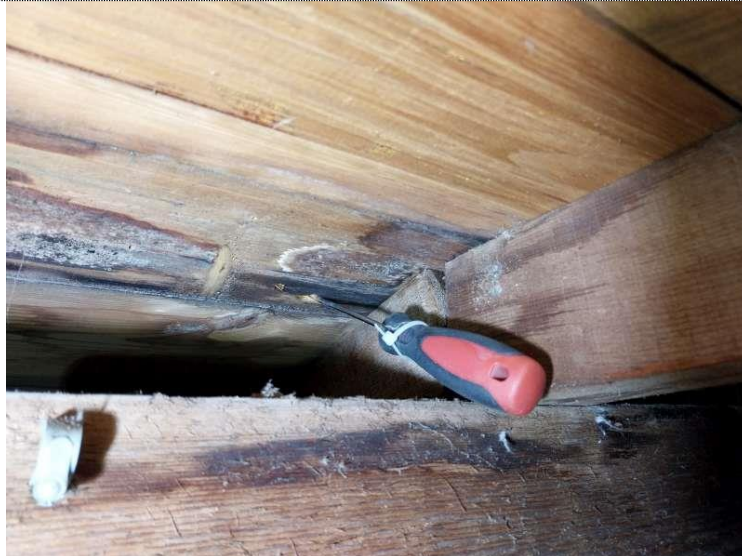
Combles Perdus(R+3) : Plafond (Chevrons et Voliges bois - Brut)

Résultat du diagnostic :

Indice d'infestation de Champignons de pourriture fibreuse avec altération biologique Mycélium, Coloration Blanche, Décomposition en fibrilles (dans le sens du fil du bois), Bois ramollis (Voliges - Combles 13/20 - zone faîtage)

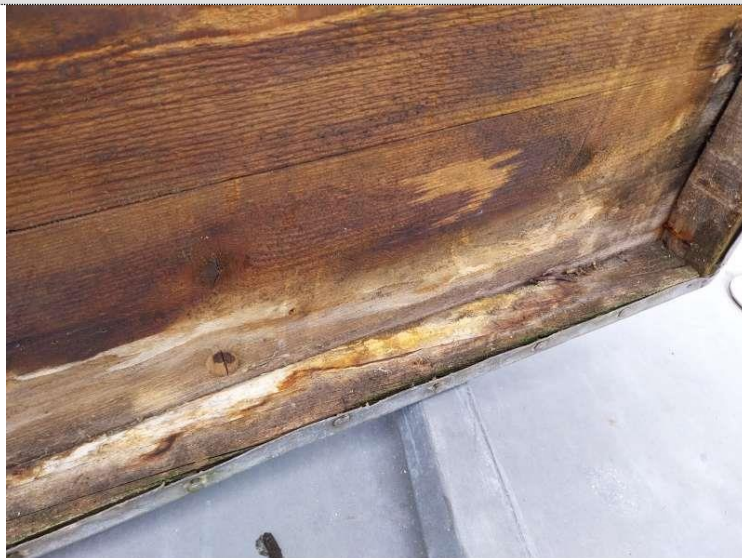
Combles Perdus(R+3) : Plafond (Chevrons et Voliges bois - Brut)

Résultat du diagnostic :

Indice d'infestation de Champignons de pourriture fibreuse avec altération biologique Mycélium, Coloration Blanche, Décomposition en fibrilles (dans le sens du fil du bois), Bois ramollis (Trappe d'accès au toit - Combles 5/20)
