RAPPORT DE DIAGNOSTIC DE L'ETAT DE CONSERVATION DES STRUCTURES, ET DU CLOS ET COUVERT

N° d'affaire : 1910 11350 000138

nt concerné	SAINT PIERRE et MIQUELON 97500 Bâtiment de LA POSTE (et Radio Atlantique) Place du Général de Gaulle
Client	PREFECTURE de SAINT PIERRE et MIQUELON Place du Lieutenant-Colonel Pigeaud – 97500 SAINT PIERRE <i>représentée par la DTAM de SAINT PIERRE et MIQUELON</i>

Date du rapport 21 novembre 2019	Chargé de l'affaire : Laurent LAVAUD <u>Laurent.lavaud@socotec.com</u> 06 20 62 24 29	Signature :
-------------------------------------	---	-------------

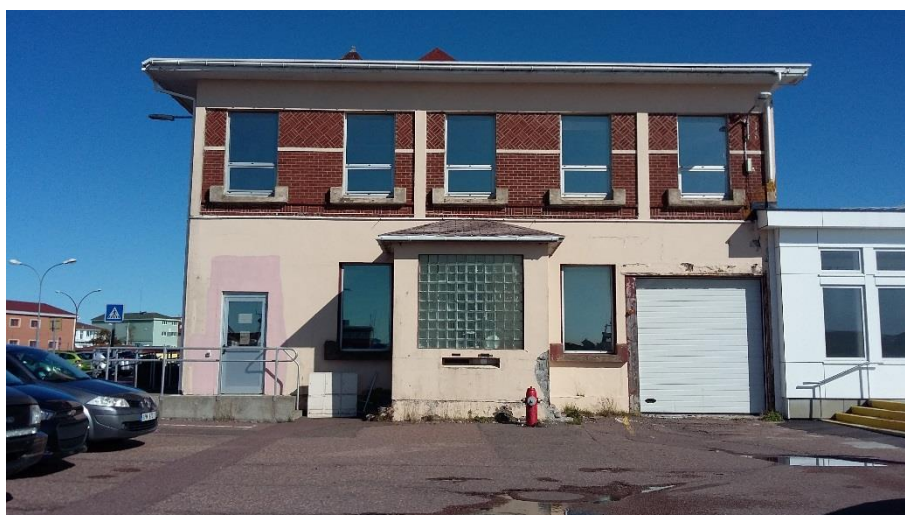
Petite construction vraisemblablement non fondée, donc subissant des tassements non négligeables, qui désorganisent à la fois le plancher, les potelets et les maçonneries, le revêtement extérieur.

La couverture n'est pas jointive avec la façade du bâtiment au niveau du 1^{er} étage ; il n'existe pas d'élément (solin, couvertine), permettant de renvoyer les eaux de ruissellement du pignon sur la couverture.

Les infiltrations sont tellement nombreuses que les eaux pénètrent dans les parois intérieures du bâtiment, abîment les bétons proches, et détériorent les canalisations proches de cette façade ; le Directeur de la Poste relève ainsi de nombreuses fuites sur les circuits de chauffage à cet endroit !

pignon Est, avec tambour rapporté et boîtes aux lettres

Cette mauvaise construction est à reprendre en totalité !

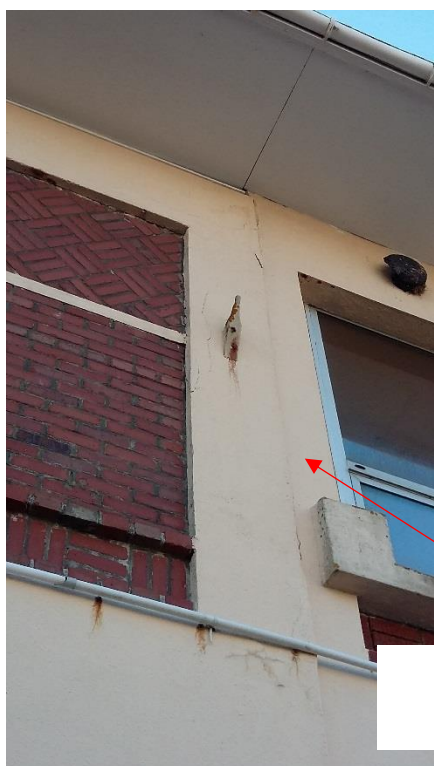
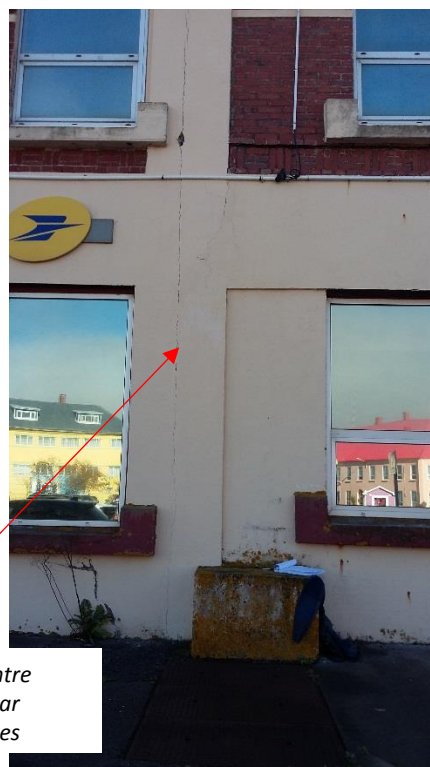
JOINTS STRUCTURELS NON TRAITES

- Deux fissures verticales sont visibles en façade avant, jusque sous couverture : elles correspondent exactement aux joints de construction entre le bâtiment le plus ancien, et les 2 ailes rapportées
Ces 2 joints n'ont pas été traités ni en extérieur (continuité du RPE) ni en intérieur des locaux (continuité des cloisonnements en « placos ») ; il est donc logique qu'ils se soient recréés sous effets thermiques.

Les infiltrations dans ces joints induisent des pénétrations d'eaux dans les poteaux béton, et quelques éclats de béton dans ces poteaux (« poussées de fers », par corrosion des armatures des bétons)

*joints de structures entre
bâtiments, recréés par
dilatations thermiques*

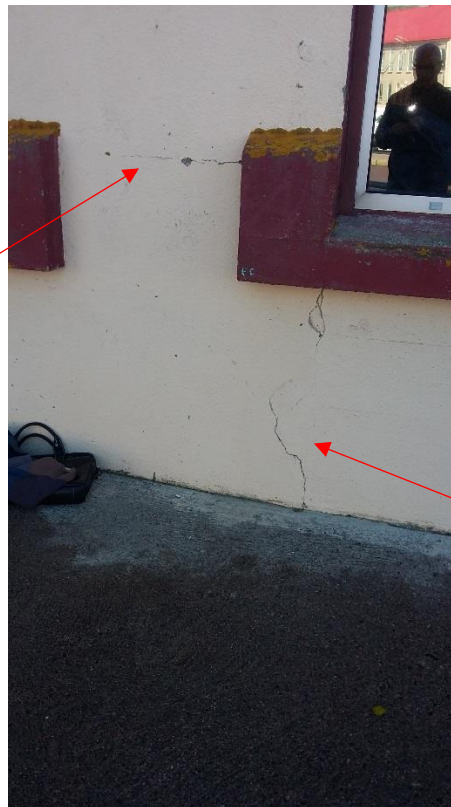
- Fissures dans le revêtement, et donc dans les parois supports :
 - fissuration horizontale au RDC entre les fenêtres, en de très nombreux endroits du bâtiment central (ancien) : elles correspondent à l'interface entre le soubassement en béton, et les quelques rangs de maçonneries de parpaings (visibles en intérieur, fosse d'accès au sous-sol) ; les matériaux différents et exposés aux intempéries et chocs thermiques, présentent des comportements différents notamment en dilatation thermique ; d'où création d'une fissuration ; le ravalement RPE n'en a pas tenu compte ...

*fissure horizontale entre
assise béton et maçonnerie*

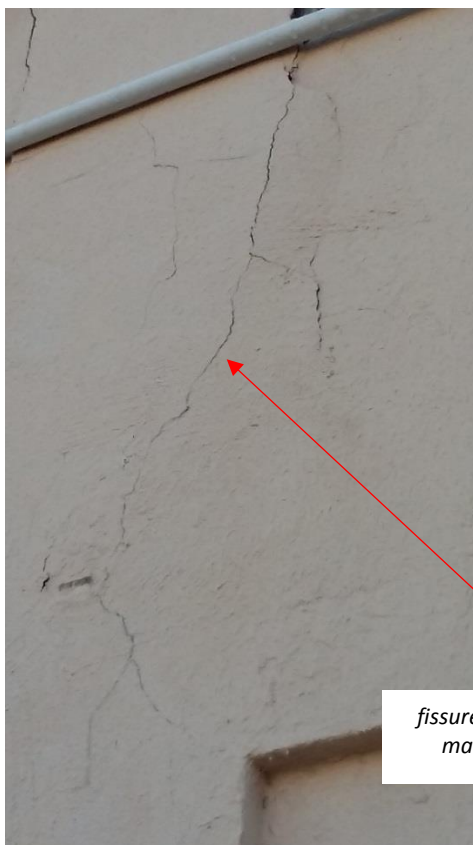
- fissurations verticales sous quelques fenêtres du RDC, bâtiment central : fissurations habituelles de maçonneries (chocs thermiques)
- chute d'enduit RPE : dues à des infiltrations d'eau, puis des « poussées de fers » des éléments en béton, notamment avec les cycles de gel / dégel (cas d'une fenêtre à l'étage, proche du joint de construction entre bâtiments)
- pignon Est (côté pointe aux canons)
 - . fissure verticale en rive d'un appui de fenêtres
 - . fissures dans le soubassement du RDC
- Appui et corniches maçonnés ou préfabriqués en béton moulés

*fissure verticale dans le
soubassement , sous fenêtre*

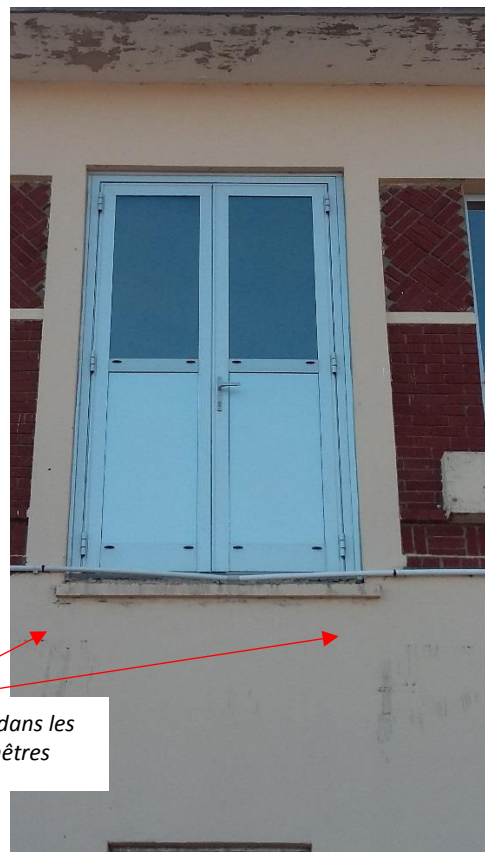
*fissures quasi-verticales dans les
maçonneries, sous fenêtres*

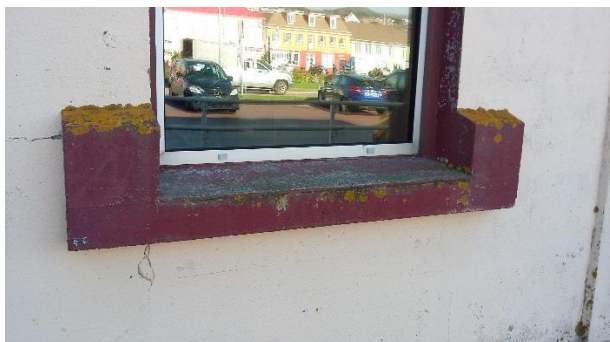
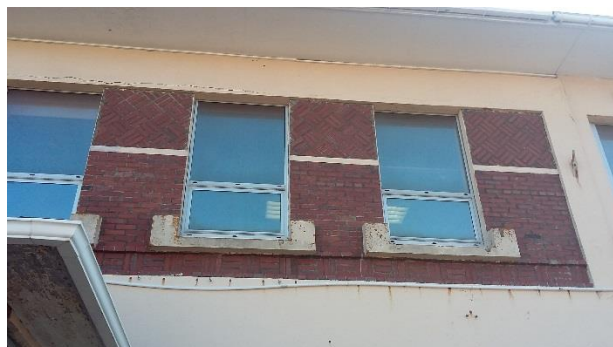
Appuis débordants des baies en béton armé
(sans doute préfabriqués)

Très nombreux éclats de béton, sous les actions thermiques climatiques et les cycles de gel/ dégel : les infiltrations d'eau conduisent à la corrosion des armatures, puis à l'éclatement du béton de surface

éclats de béton localisés

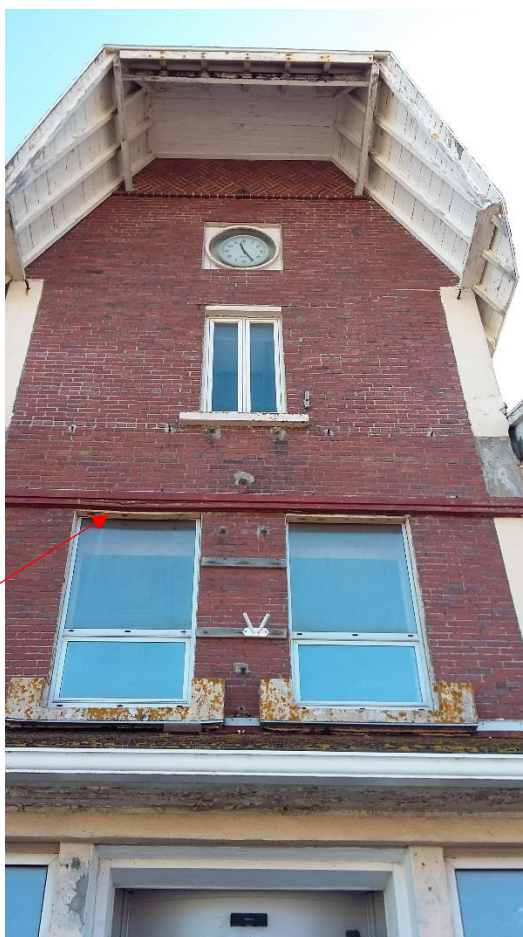
Corniche centrale très dégradée

La corniche principale, située au-dessus du tambour central, est particulièrement affectée par le phénomène, sur une grande longueur, où des éléments de béton menacent de tomber

*éclat longitudinal
avec risque de chutes*

La corniche principale en béton, située au-dessus du tambour principal doit faire l'objet de travaux de mise en sécurité rapides (démolition et purge des éléments fragiles) car des éléments de béton menacent de tomber sur le tambour principal voire sur le trottoir (longueur concernée de 5 mètres environ)

La réparation de cette corniche (reconstitution par béton de résines et armatures) pourra intervenir un peu plus tard. voir photo page 21
