RAPPORT DE PRELEVEMENT ET D'ANALYSE POUR RECHERCHE DES HAP ET AMIANTE DANS LES ENROBE

Date(s) de(s) visite(s) : 27/05/2025	
Désignation de l'ouvrage : LA POSTE	Type d'ouvrage : <input type="checkbox"/> Immeuble bâti
Localisation de l'ouvrage : N2 97500 SAINT PIERRE	 
Référence du rapport : 25765102/1/1 Rédigé le : 03/07/2025 Date d'émission du rapport : 03/07/2025	Propriétaire : PREFECTURE DE SAINT PIERRE ET MIQUELON BOULEVARD CONSTANT COLMAY - 97500 SAINT PIERRE Donneur d'ordre : DIRECTION DES TERRITOIRES DE L ALIMENTATION ET DE LA MER BOULEVARD CONSTANT COLMAY 97500 SAINT PIERRE

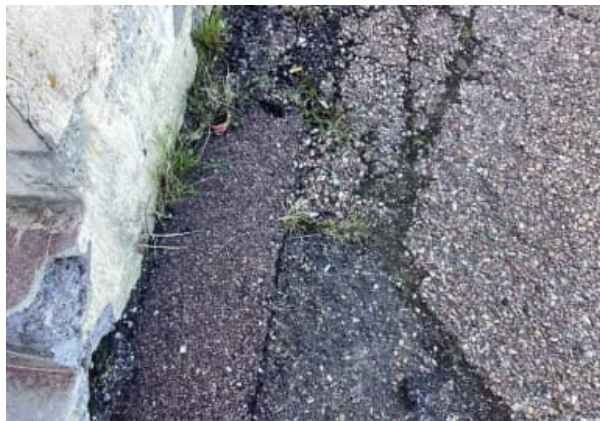
PHOTO N°1 – N°P33 prélèvement
Localisation : Extérieur - Pourtour de la poste
Parking/Voiries

N° échantillon	Localisation			Composant	Couche		Observation	Présence de matière dangereuse
	Voie de circulation	Repère	Coordonnée GPS		N°	Épaisseur (cm)		
P33	LA POSTE - Extérieur - Pourtour de la Poste Parking/Voiries -	P33	SO	Enboré (Bitumineux/Noir)	1	5	HAP → 0,8 mg/kg Amiante → NON	Présence
P34	LA POSTE - Extérieur - Pourtour de la Poste Parking/Voiries	P34	SO	Enboré (Bitumineux/Noir)	1	5	HAP → < 0,5 mg/kg Amiante → NON	Absence

Le(s) résultat(s) d'analyse(s) de HAP montrent des valeurs mesurées > à la limite de quantification du laboratoire

Le(s) résultat(s) d'analyse(s) ne montre(nt) pas la présence d'amiante

- en dessous 50 mg/kg de teneur en HAP, les enrobés peuvent être recyclés à chaud, à froid ou déposés en installation de stockage de déchets inertes (ISDI),
- entre 50 mg/kg et 500 mg/kg, les enrobés peuvent être recyclés à froid ou déposés en installation de stockage de déchets non dangereux (ISDND),
- au-delà, de 500 mg/kg, les enrobés ne peuvent pas être recyclés et devront être orientés vers des ISDND ou des installations de stockage de déchets dangereux (ISDD).

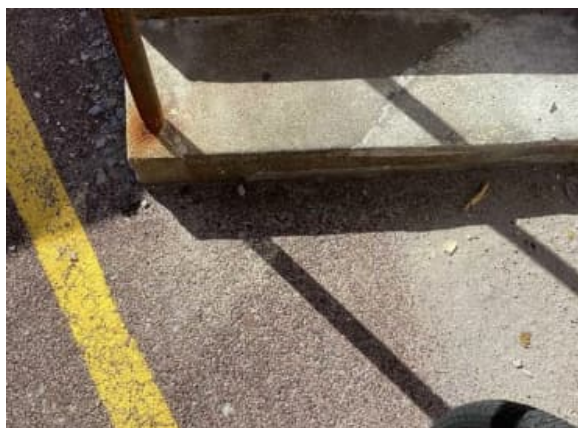
PHOTO N°2 – N P34 prélèvement
Localisation : Extérieur - Pourtour de la poste
Parking/Voiries

Le(s) résultat(s) d'analyse(s) ne montre(nt) pas la présence d'amiante

Le(s) résultat(s) d'analyse(s) de HAP montrent des valeurs mesurées < à la limite de quantification du laboratoire
