Rapport de repérage amiante avant réalisation de travaux dans un immeuble bâti

Rapport N° : 25765102/S1/1/AM-RTV_V1

La Poste Saint-Pierre et Miquelon 975 Consultation
DAAD – Repérage des ouvrages réalisé le 07/02/2025
par DTAM

LA POSTE

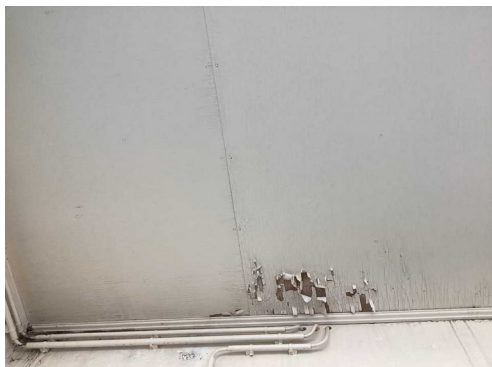
P21	ZPSO 10
LA POSTE -> RDC -> Tambour Ouest

Plafonds -> Peintures décoratives

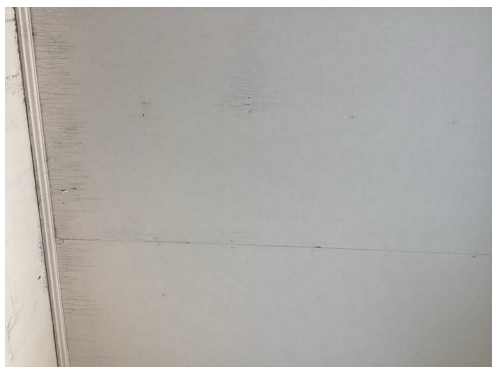
P22	ZPSO 10
LA POSTE -> RDC -> Tambour Ouest

Plafonds -> Peintures décoratives

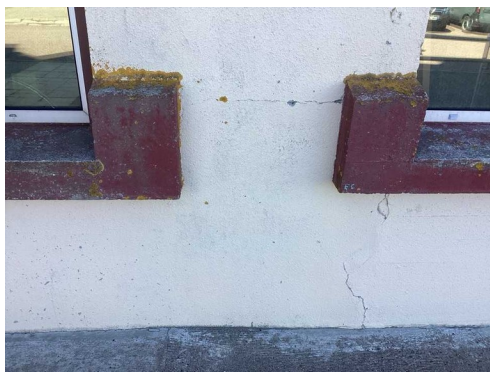
P27	ZPSO 13
LA POSTE -> Extérieur -> Façades

LA POSTE -> Extérieur -> Façades	Façades lourdes y compris poteaux	Appuis de fenêtres en fibres-ciment	Dur	Gris	13	P27 N	/	AN	/	Non
LA POSTE -> Extérieur -> Façades	Façades légères, murs rideaux, bardages, panneaux sandwichs	Plaques	Fibreux	Gris	16	P32* N	/	AN	/	Non
LA POSTE -> Extérieur -> Façades	Façades lourdes y compris poteaux	Joints de dilatation	Ciment	Gris	8	P14* N	/	AN	Briques	Non
LA POSTE -> Extérieur -> Façades	Façades lourdes y compris poteaux	Joints de dilatation	Ciment	Gris	8	P15 N	/	AN	Briques	Non
LA POSTE -> Extérieur -> Façades	Menuiseries extérieures	Joints d'étanchéité	Souple	Blanc	15	P30* N	/	AN	/	Non
LA POSTE -> Extérieur -> Façades	Menuiseries extérieures	Joints d'étanchéité	Souple	Blanc	15	P31 N	/	AN	/	Non

Façades lourdes y compris poteaux -> Appuis de fenêtres en fibres-ciment

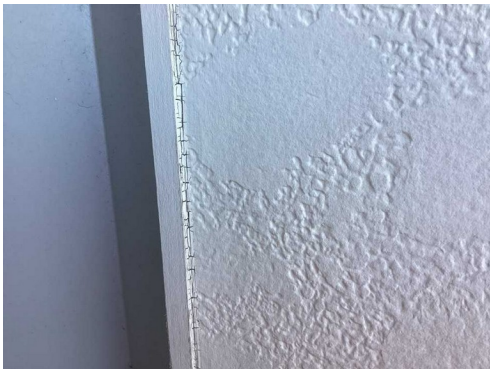
P31	ZPSO 15
LA POSTE -> Extérieur -> Façades

Menuiseries extérieures -> Joints d'étanchéité

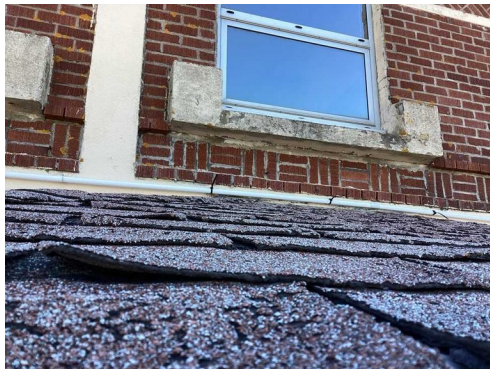
P23	ZPSO 11
LA POSTE -> Extérieur -> Toiture tambour Ouest

N°ZPSO	Localisation	Ouvrage	Partie d'ouvrage	Aspect	Couleur
11	LA POSTE -> Extérieur -> Toiture tambour Ouest	Bardeaux bitumineux	Bardeaux bitumineux ("shingles")	Fibreux	Noir

N°ZPSO	Ouvrage	Partie d'ouvrage	Estimation quantitative
11	Bardeaux bitumineux	Bardeaux bitumineux ("shingles")	6 m ²

Bardeaux bitumineux -> Bardeaux bitumineux ("shingles")

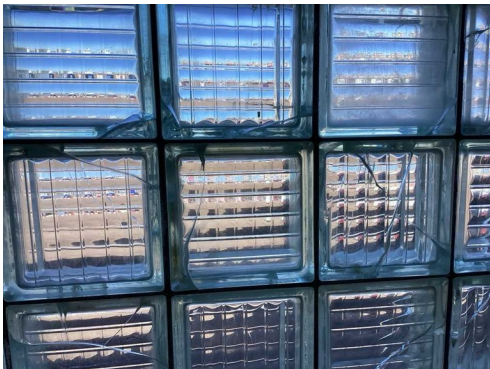
P12	ZPSO 7
LA POSTE -> Extérieur -> Façades tambour Ouest

LA POSTE -> Extérieur -> Façades tambour Ouest	Façades lourdes y compris poteaux	Joints de pate de verre	/	Gris	7	P12* N	/	AN	/	Non
LA POSTE -> Extérieur -> Façades tambour Ouest	Façades lourdes y compris poteaux	Joints de pate de verre	/	Gris	7	P13 N	/	AN	/	Non
LA POSTE -> Extérieur -> Emmarchement tambour Ouest	Revêtements de sol	Ragréages	Ciment	Gris	5	P8* N	/	AN	/	Non
LA POSTE -> Extérieur -> Emmarchement tambour Ouest	Revêtements de sol	Ragréages	Ciment	Gris	5	P9 N	/	AN	/	Non

Façades lourdes y compris poteaux -> Joints de pate de verre

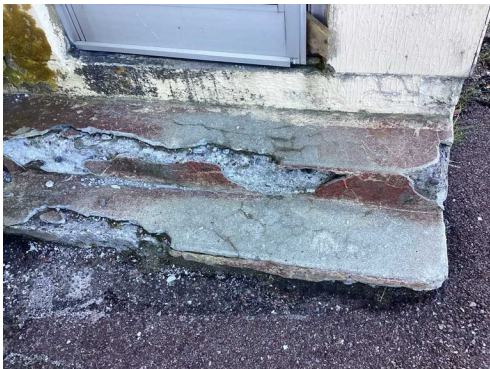
P8	ZPSO 5
LA POSTE -> Extérieur -> Emmarchement tambour Ouest

Revêtements de sol -> Ragréages

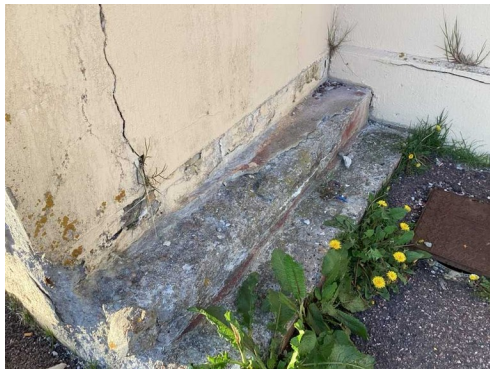
P9	ZPSO 5
LA POSTE -> Extérieur -> Emmarchement tambour Ouest

Revêtements de sol -> Ragréages

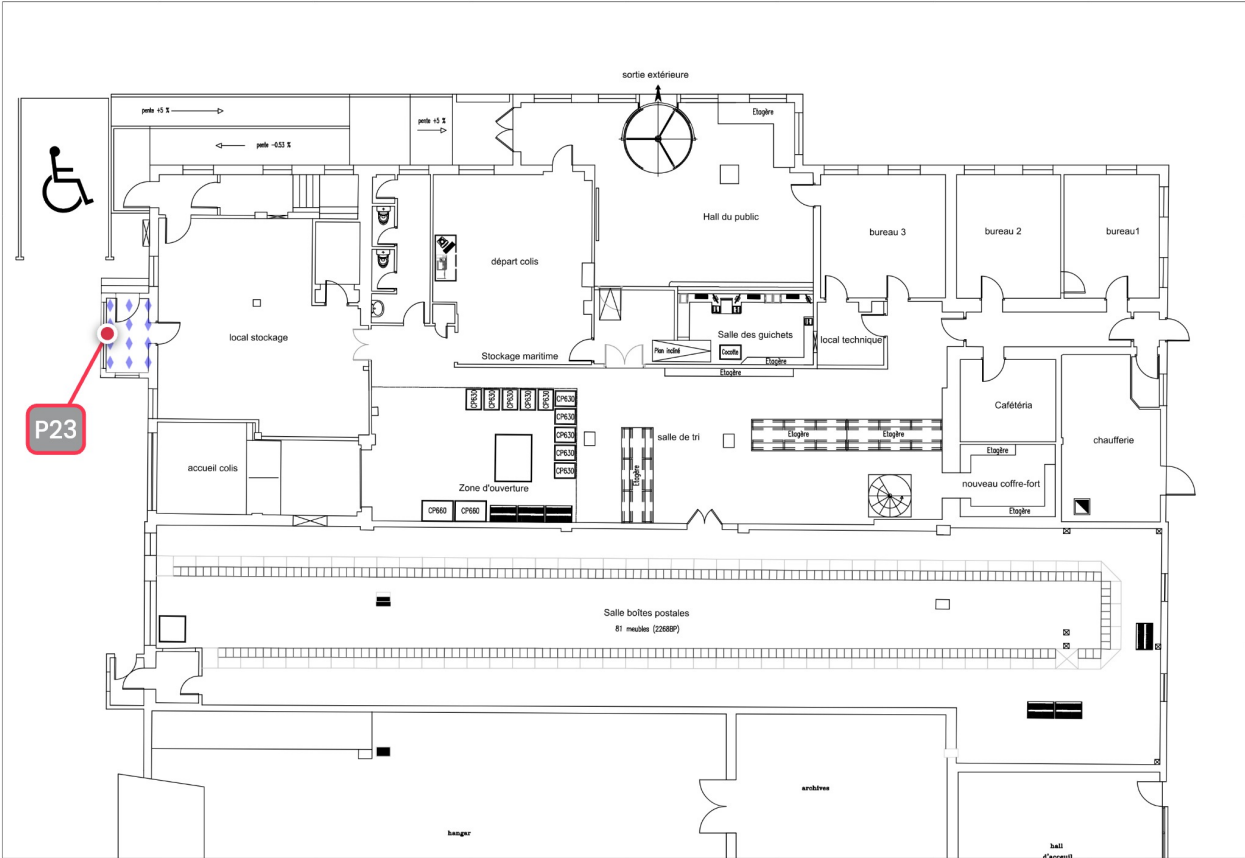
PLANCHE DE REPERAGE TECHNIQUE		
La planche de repérage est indissociable du rapport		
ADRESSE	LA POSTE N2 97500 SAINT PIERRE	
Localisation	Date visite	Le 27/05/2025
	Auteur	Florent PIERRAIN
LA POSTE	N° dossier	25765102/S1/1
	Planche	2 / 4
	Indice	1
Vue utilisée : Prélèvement positif : Plafond		
Matériaux et produits contenant de l'amiante : ■■■■■ Bardeaux bitumineux ("shingles")
