# FICHE RÉCAPITULATIVE

## Des missions de repérages des MPCA

SANOFI AVENTIS Alfortville  
Bâtiment Claude Bernard (principal) / Bâtiment Energie  
Bâtiment SMA-SMB  
3 Digue d'Alfortville 94140 ALFORTVILLE

Editée suite au rapport n° RAD-220F024-21-0060 vB  
en date du 17 mai 2021 réalisé par la Société Augeris

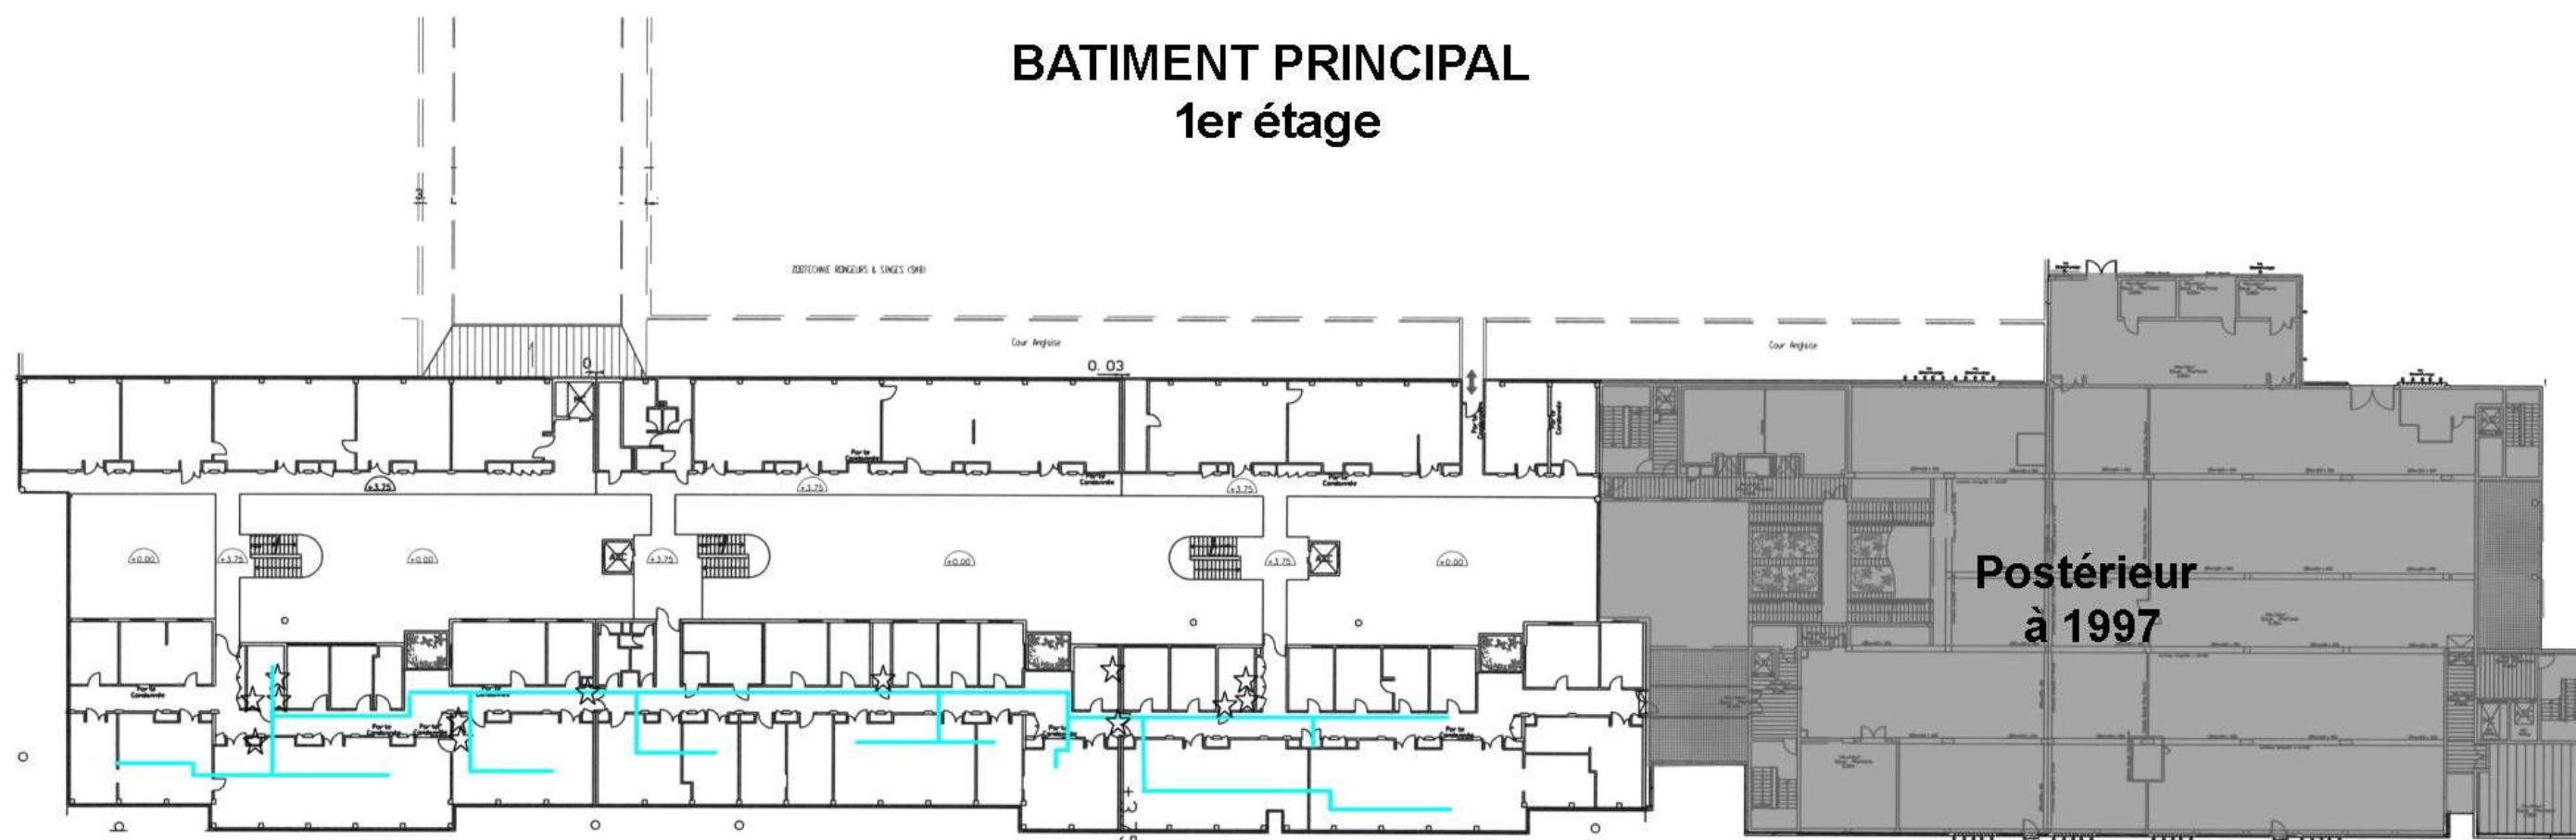
## BATIMENT PRINCIPAL 1er étage

Eau glacée (enveloppe et/ou pare-vapeur)

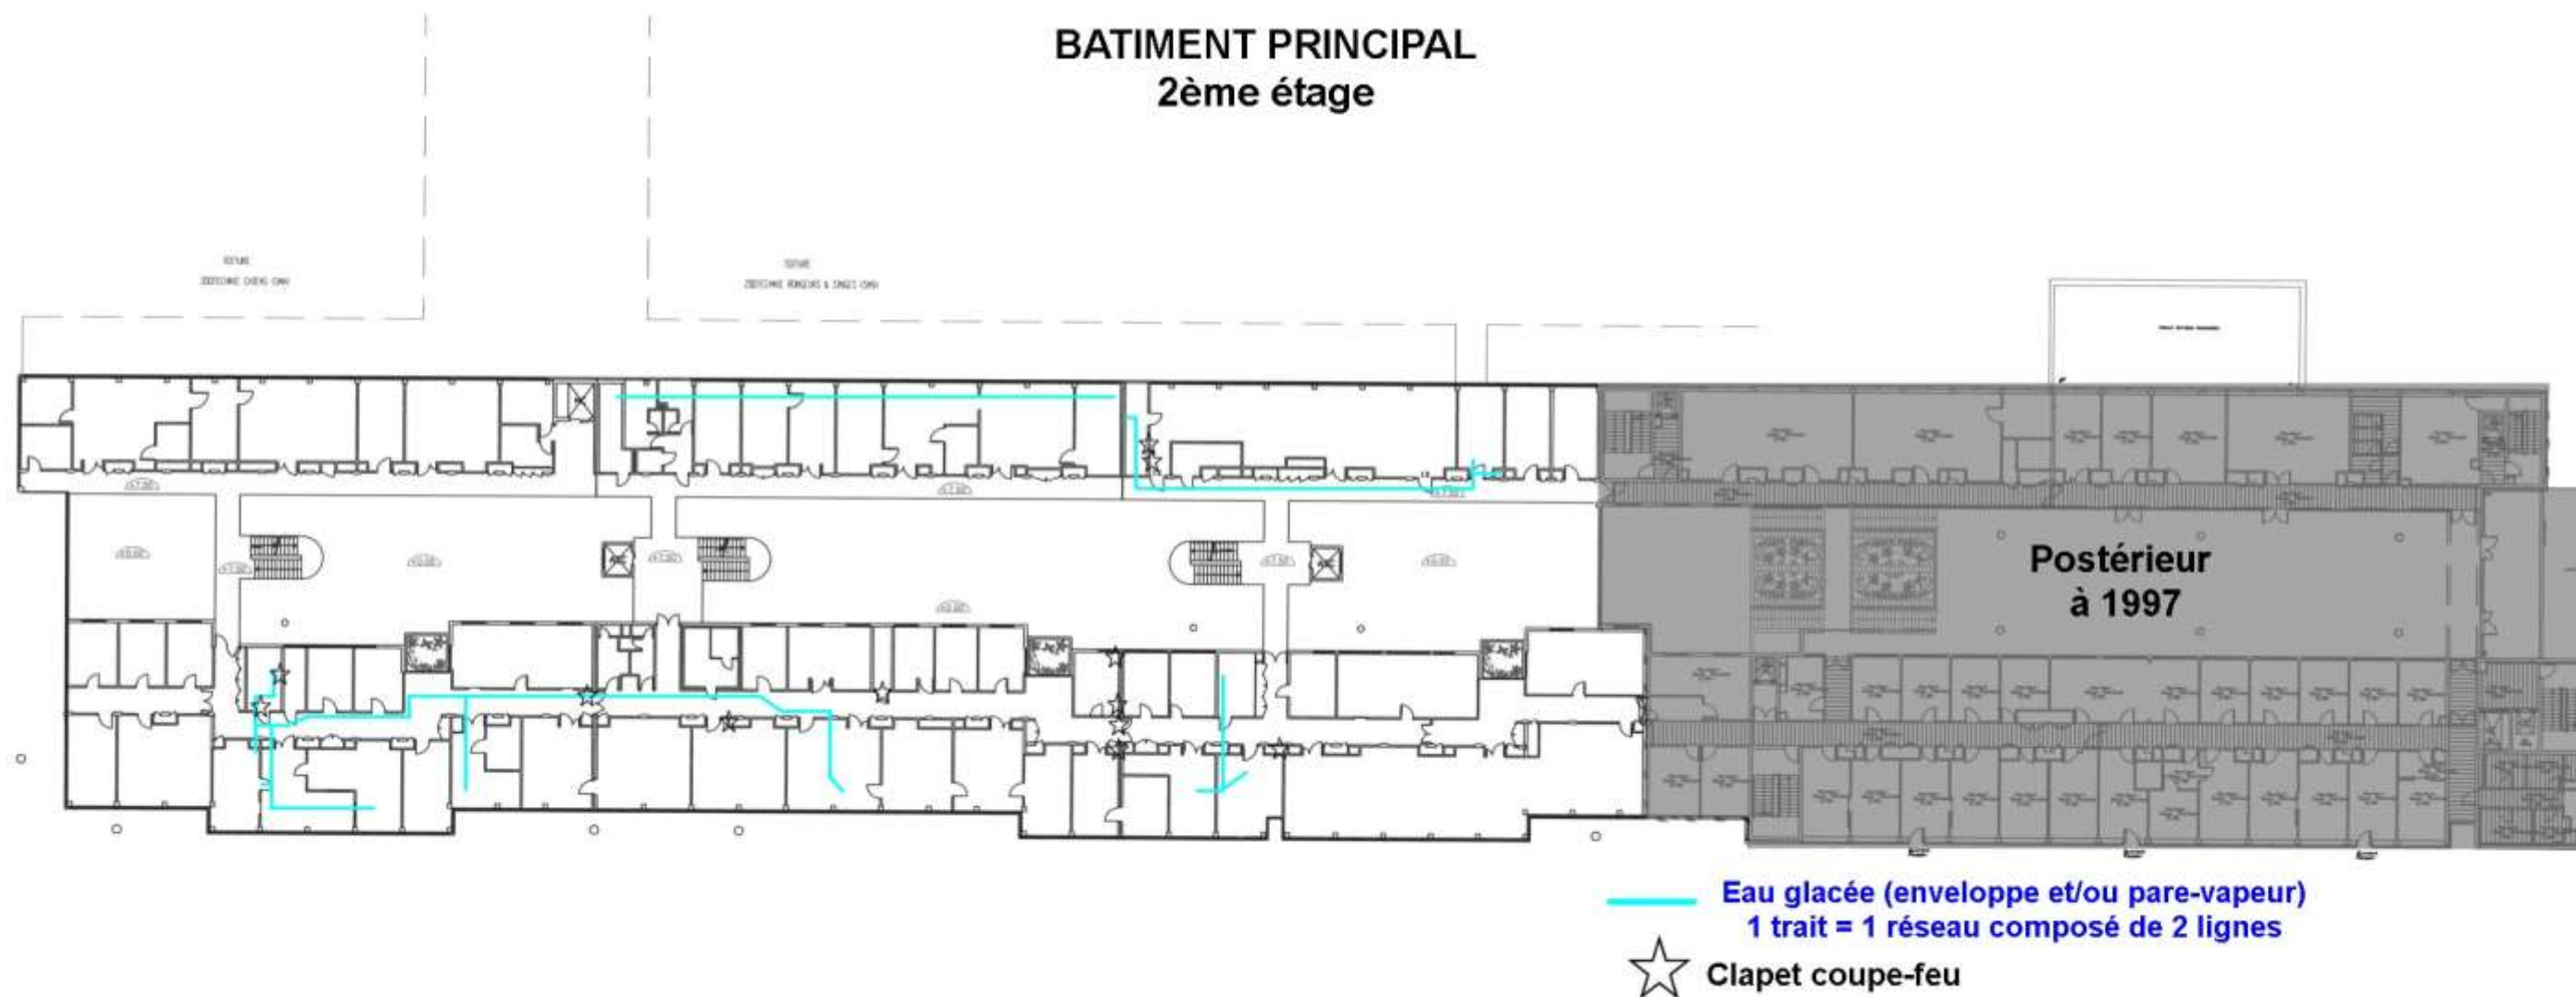
## BATIMENT PRINCIPAL 2ème étage

**Eau glacée (enveloppe et/ou pare-vapeur)**  
1 trait = 1 réseau composé de 2 lignes

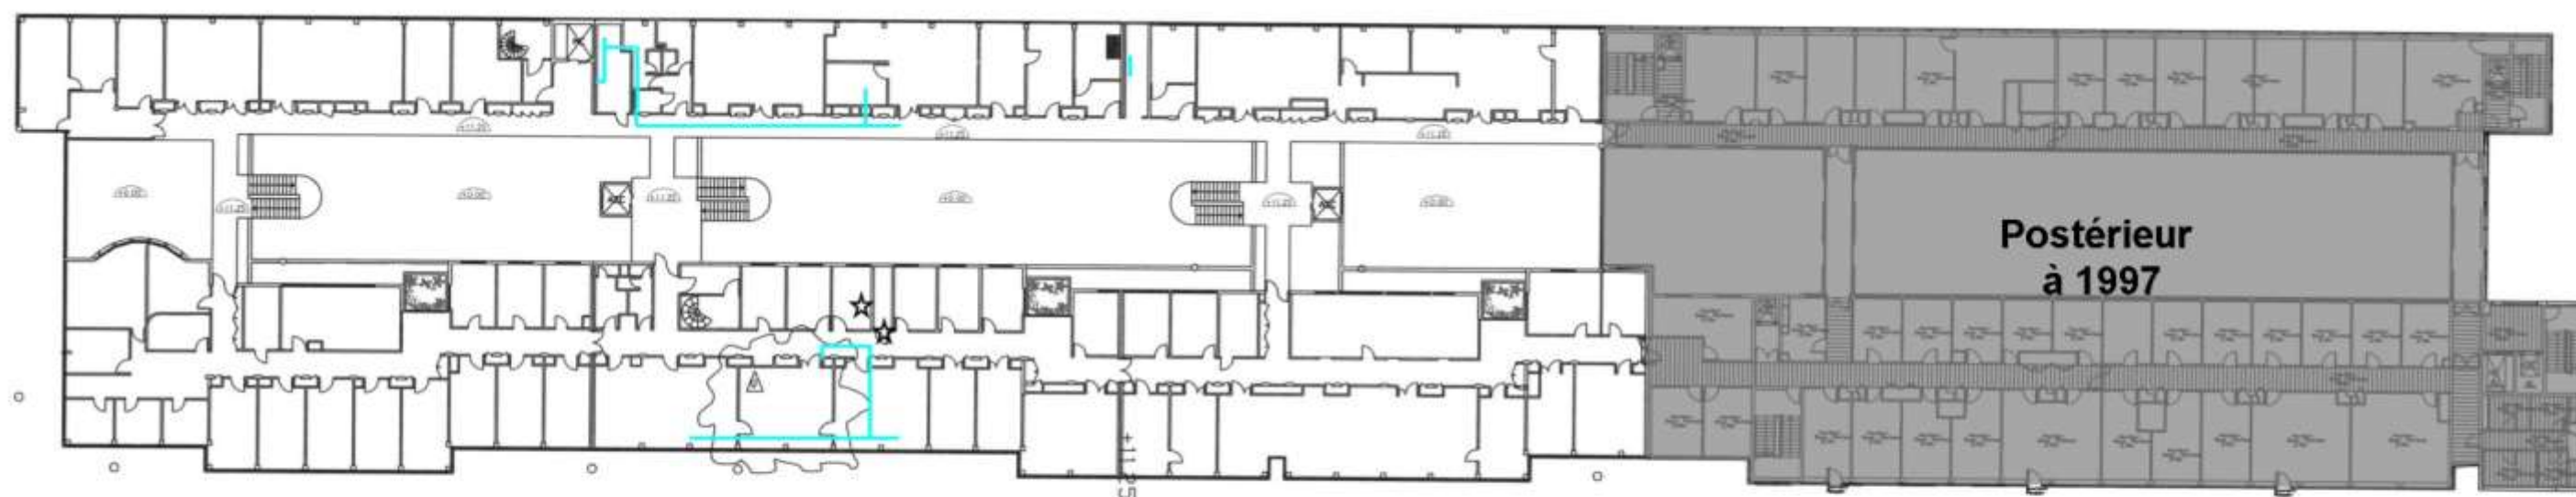
## BATIMENT PRINCIPAL 3ème étage

— Eau glacée (enveloppe et/ou pare-vapeur)  
1 trait = 1 réseau composé de 2 lignes

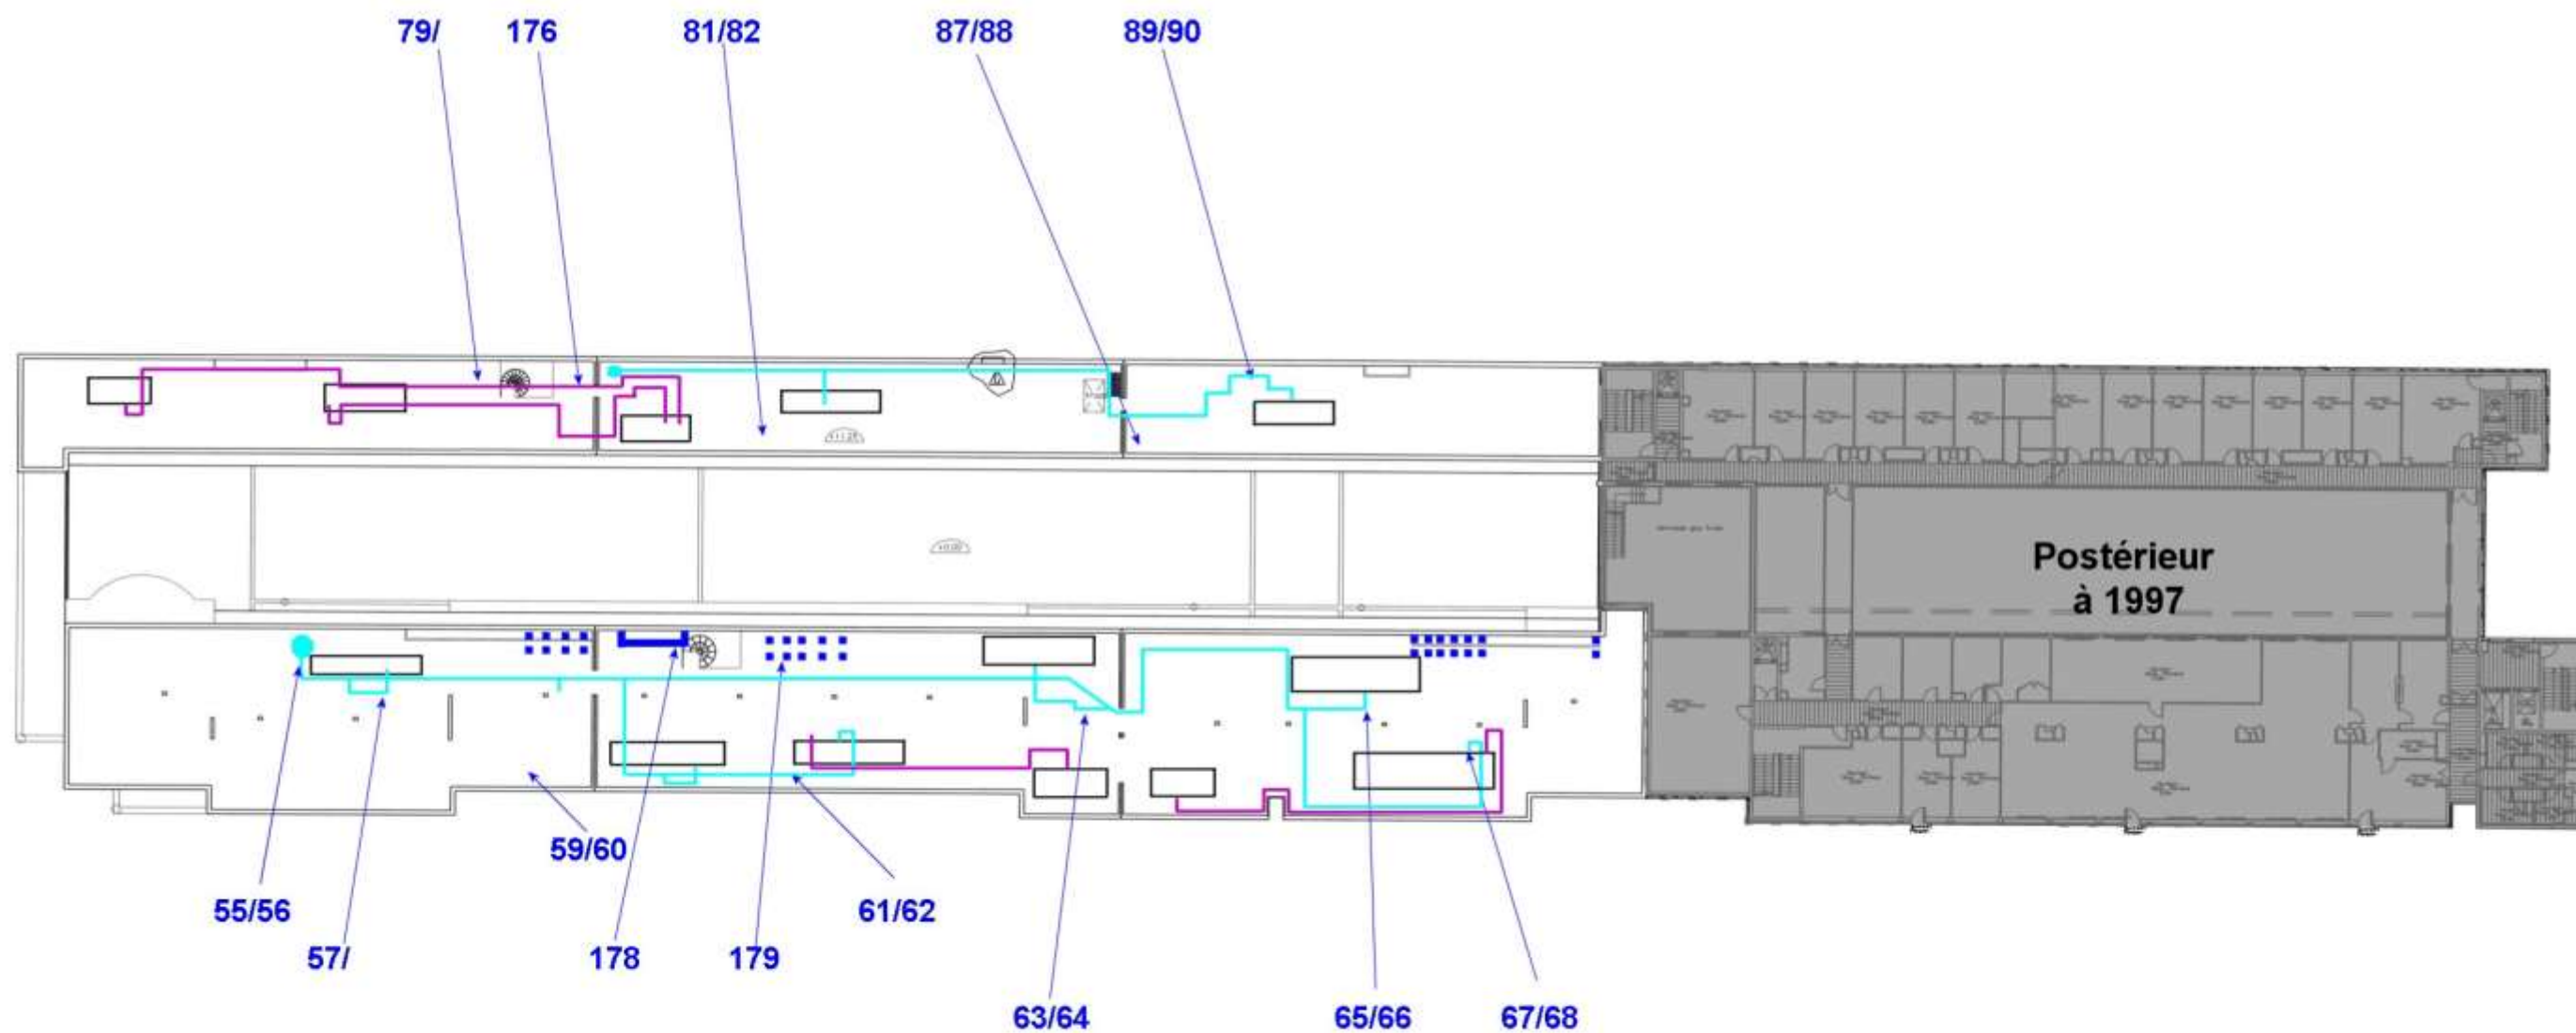
## BATIMENT PRINCIPAL 4ème étage

- Eau glacée (enveloppe et/ou pare-vapeur) 1 trait = 1 réseau composé de 2 lignes
- Eau Glycolée (enveloppe) 1 trait = 1 réseau composé de 2 lignes
- Entourage de poteau (amiante-ciment)

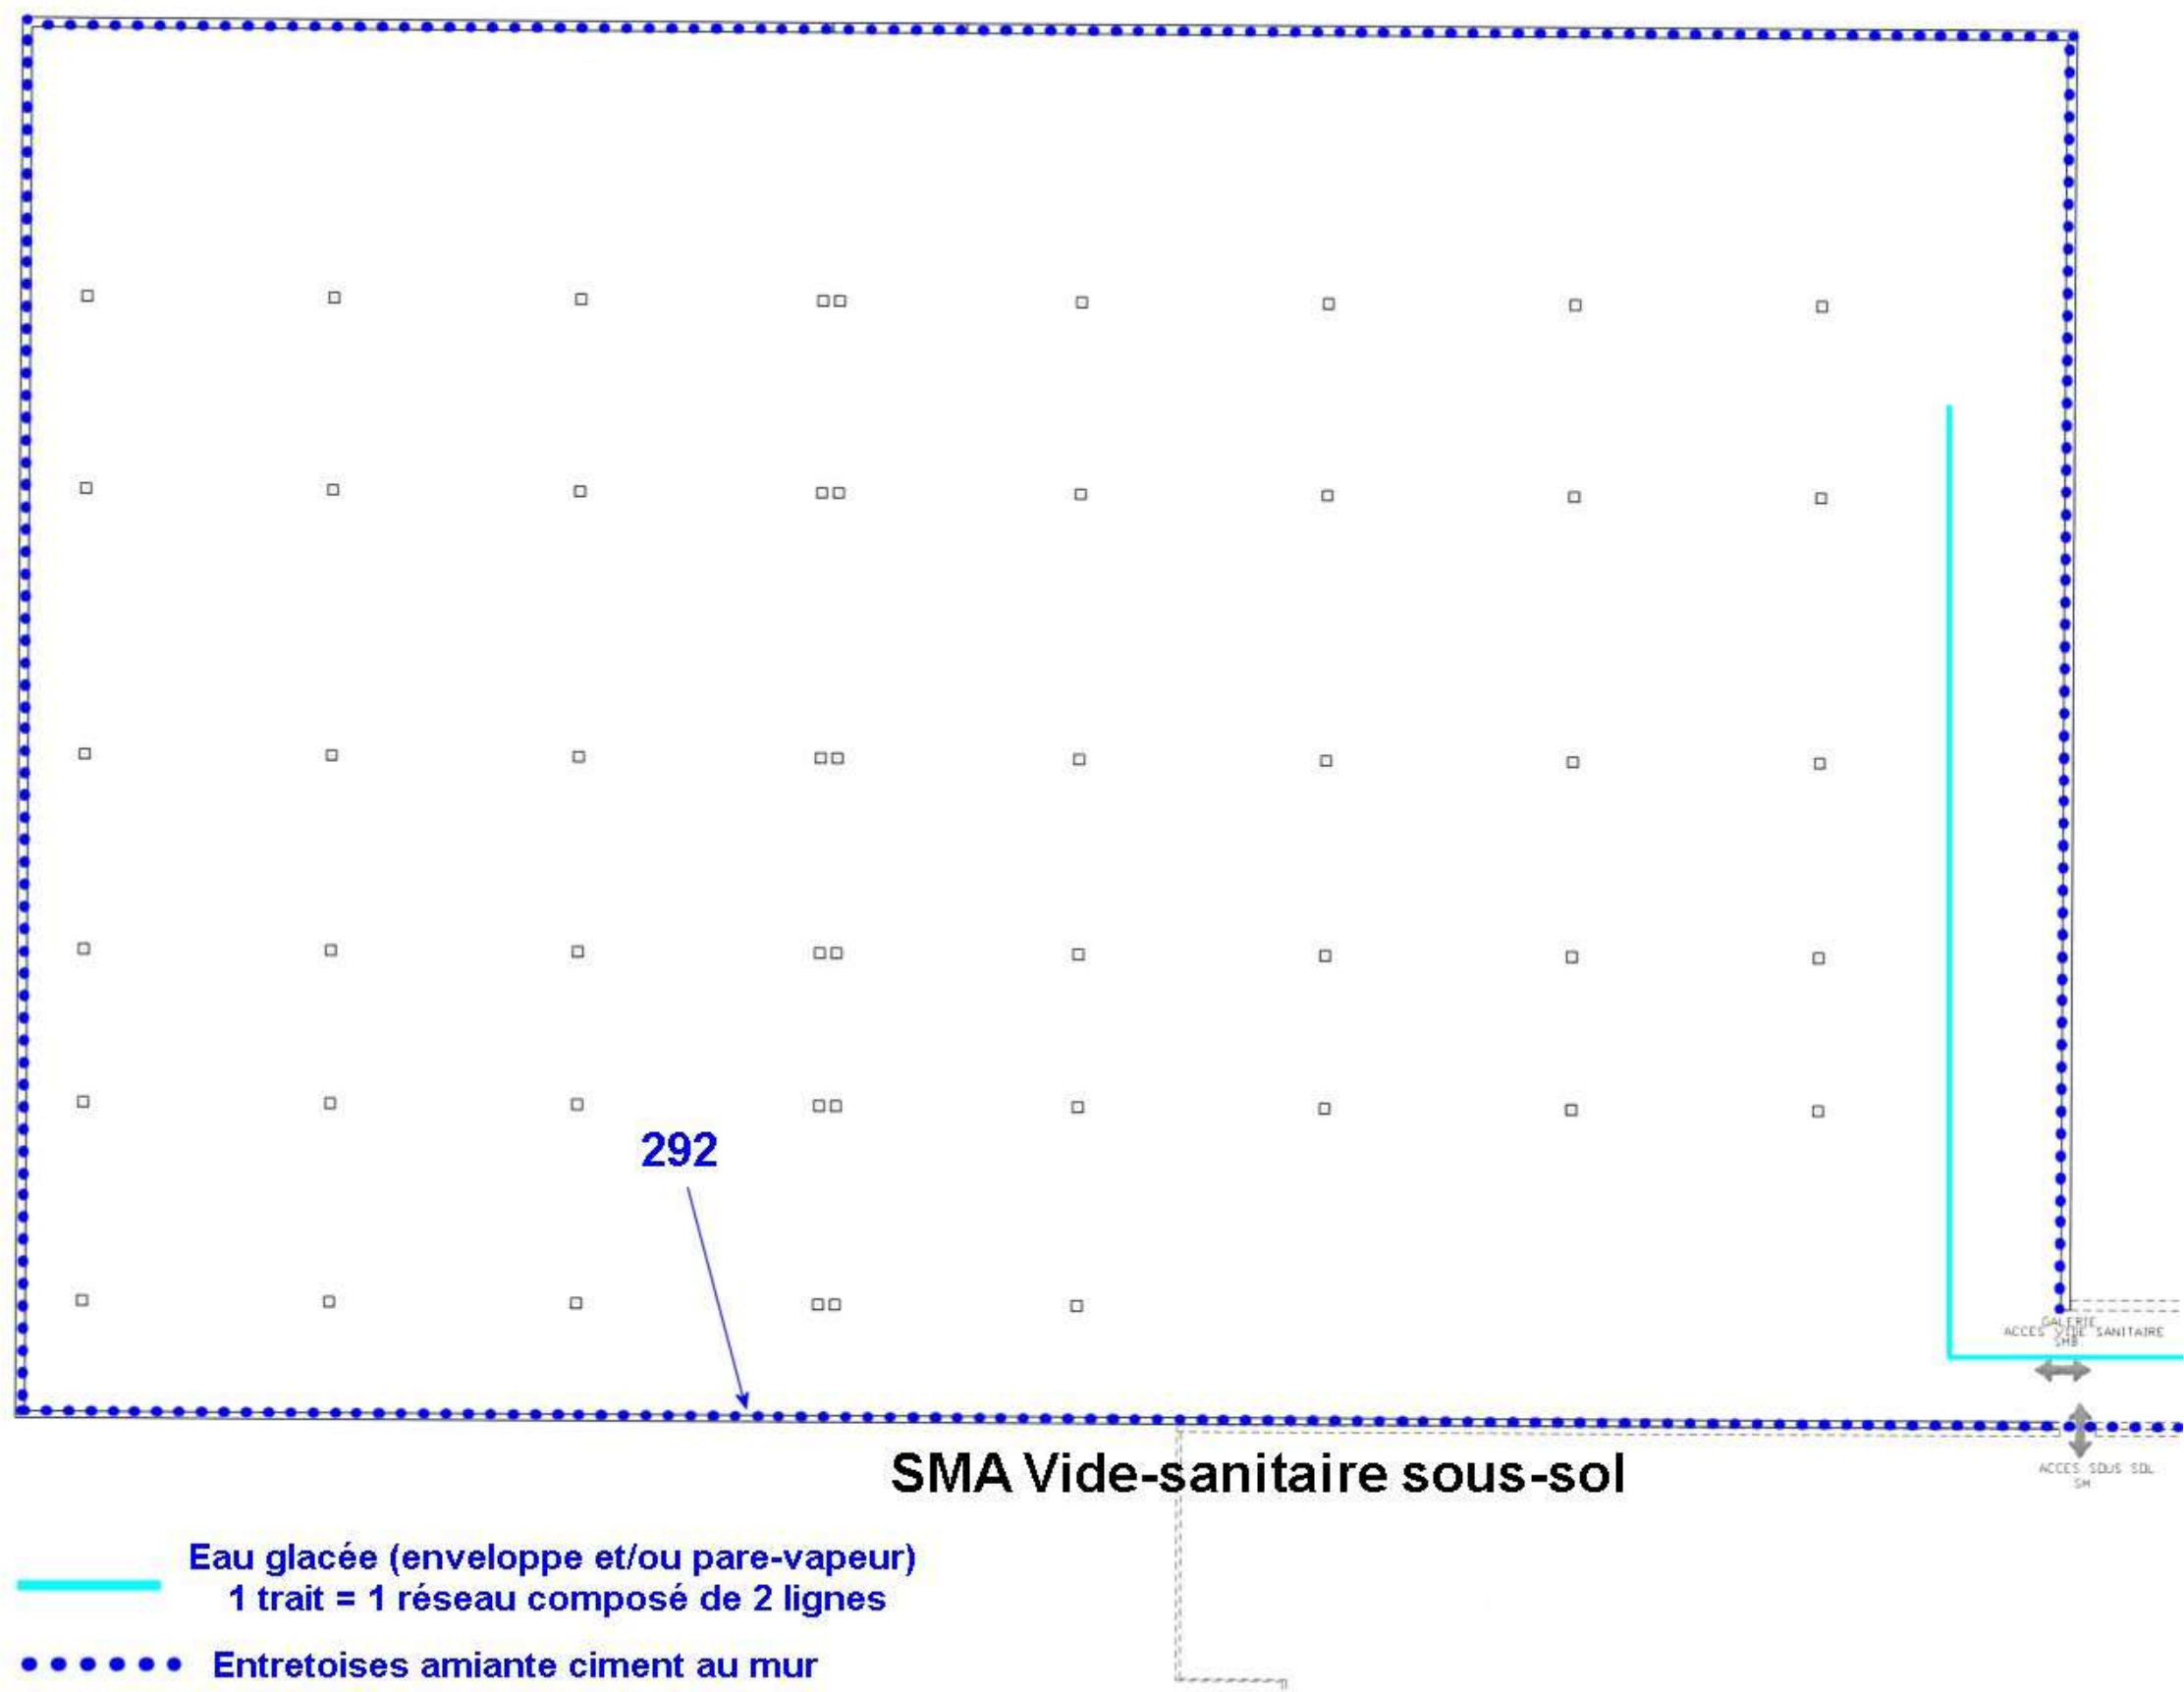
## SMA Vide-sanitaire sous-sol

-   Eau glacée (enveloppe et/ou pare-vapeur)  
1 trait = 1 réseau composé de 2 lignes
-   Entretoises amiante ciment au mur

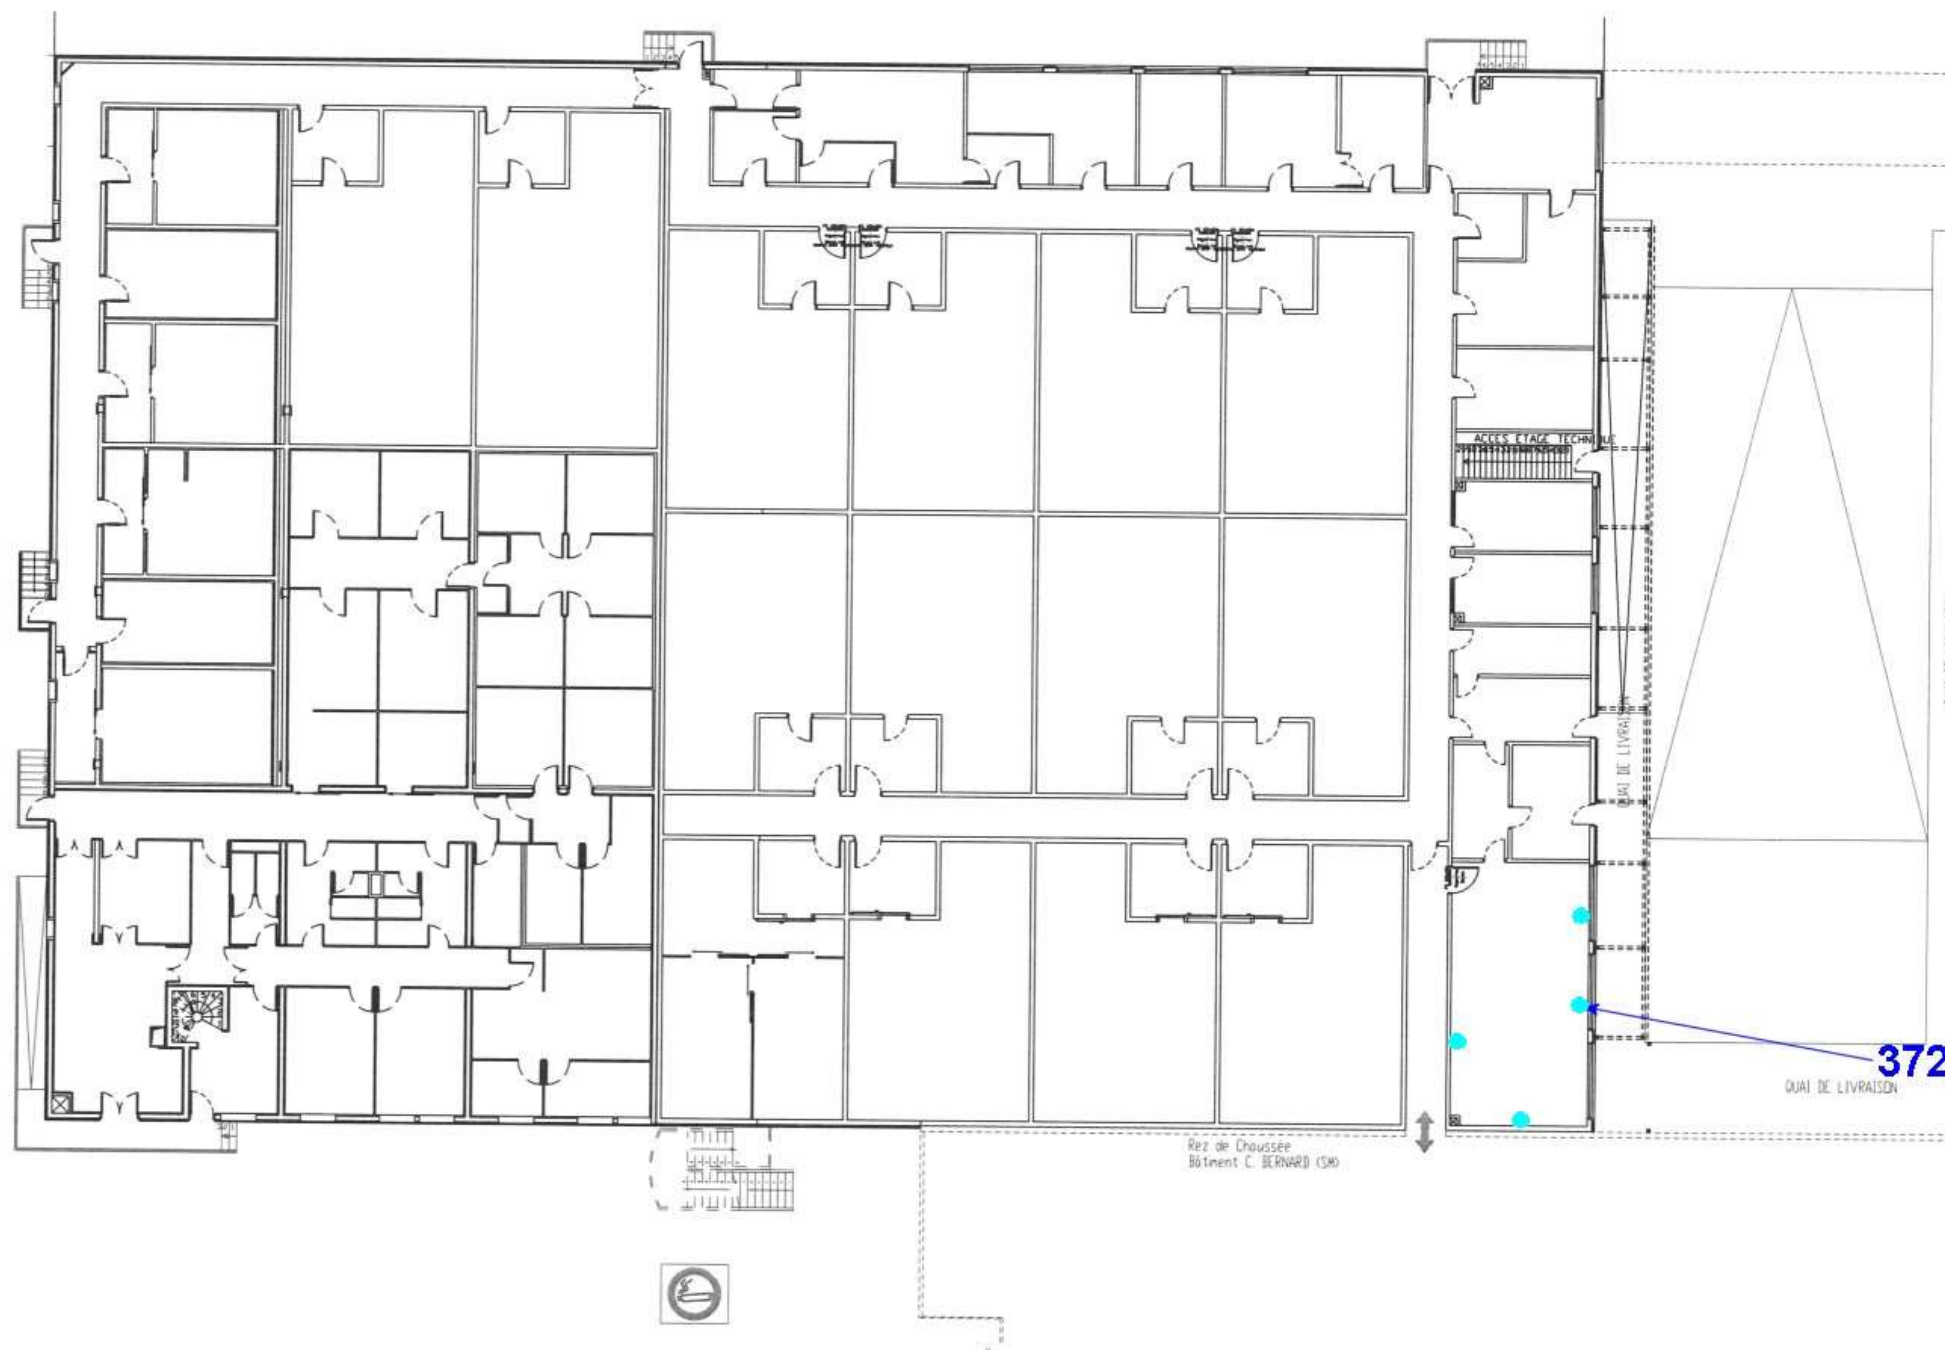
## SMA - Rez-de-chaussée

Mastic de fixation de grille sur gaine galva carré

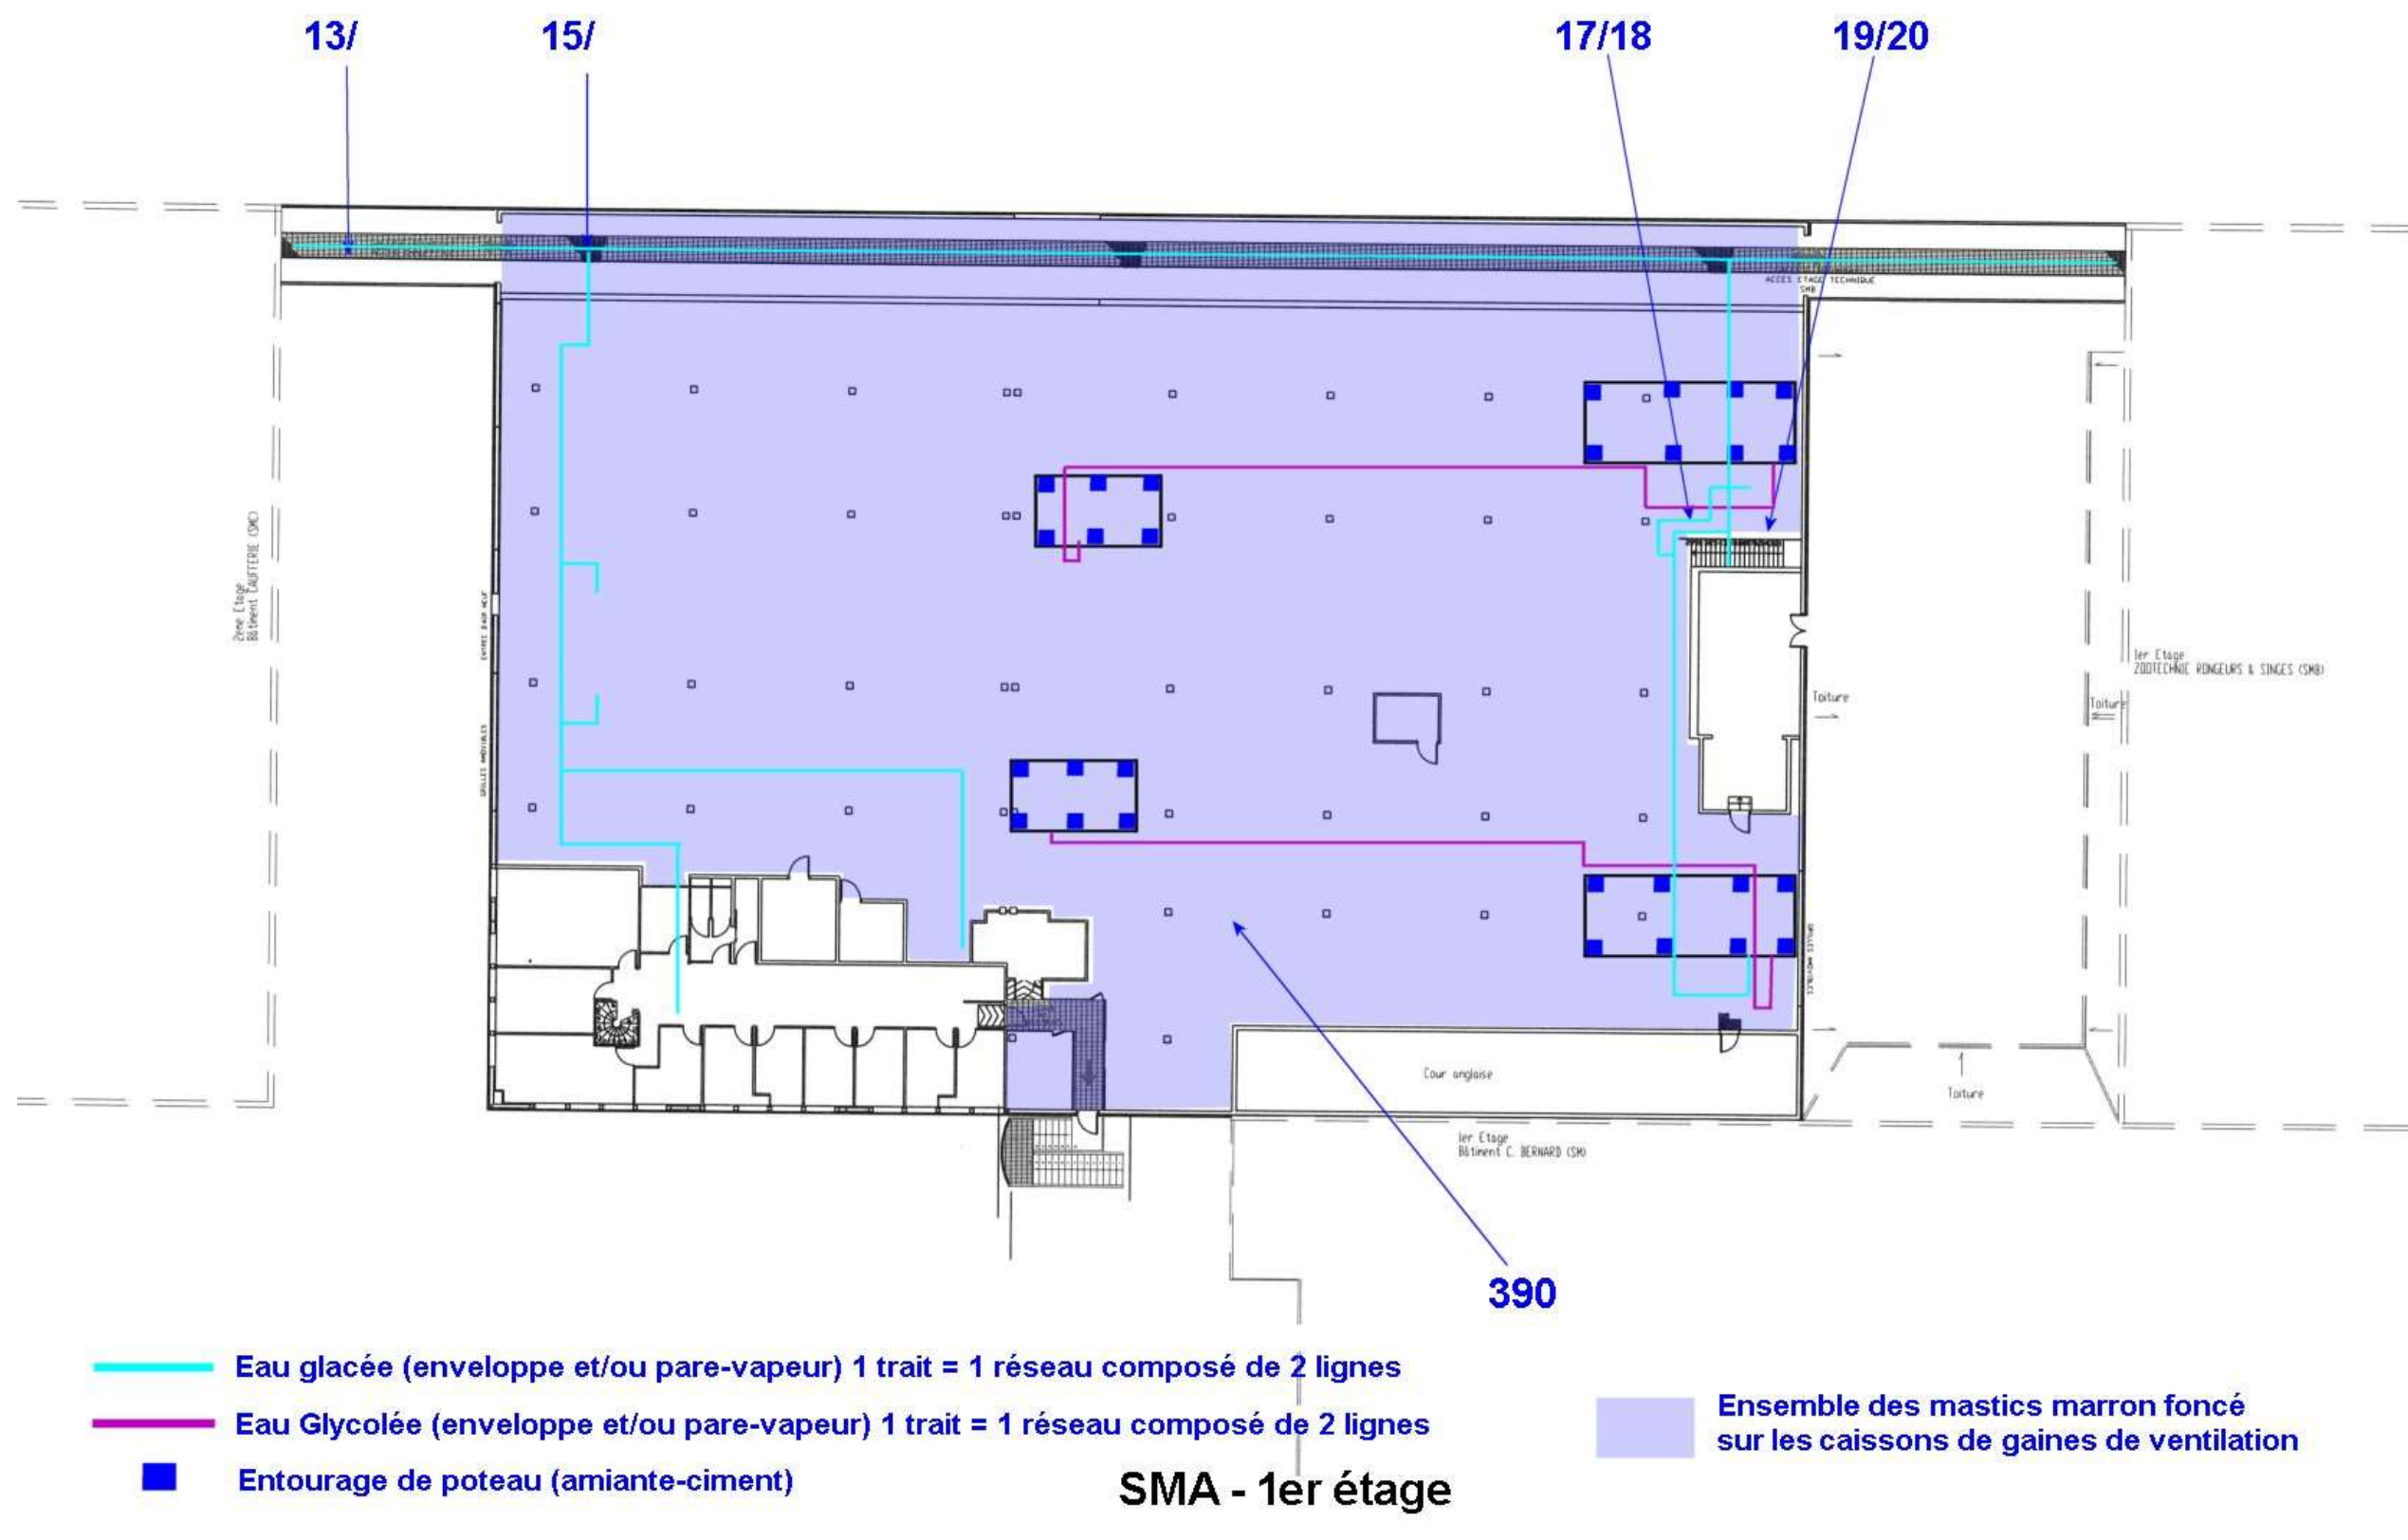
- Eau glacée (enveloppe et/ou pare-vapeur) 1 trait = 1 réseau composé de 2 lignes
- Eau Glycolée (enveloppe et/ou pare-vapeur) 1 trait = 1 réseau composé de 2 lignes
- Entourage de poteau (amiante-ciment)

Ensemble des mastics marron foncé sur les caissons de gaines de ventilation

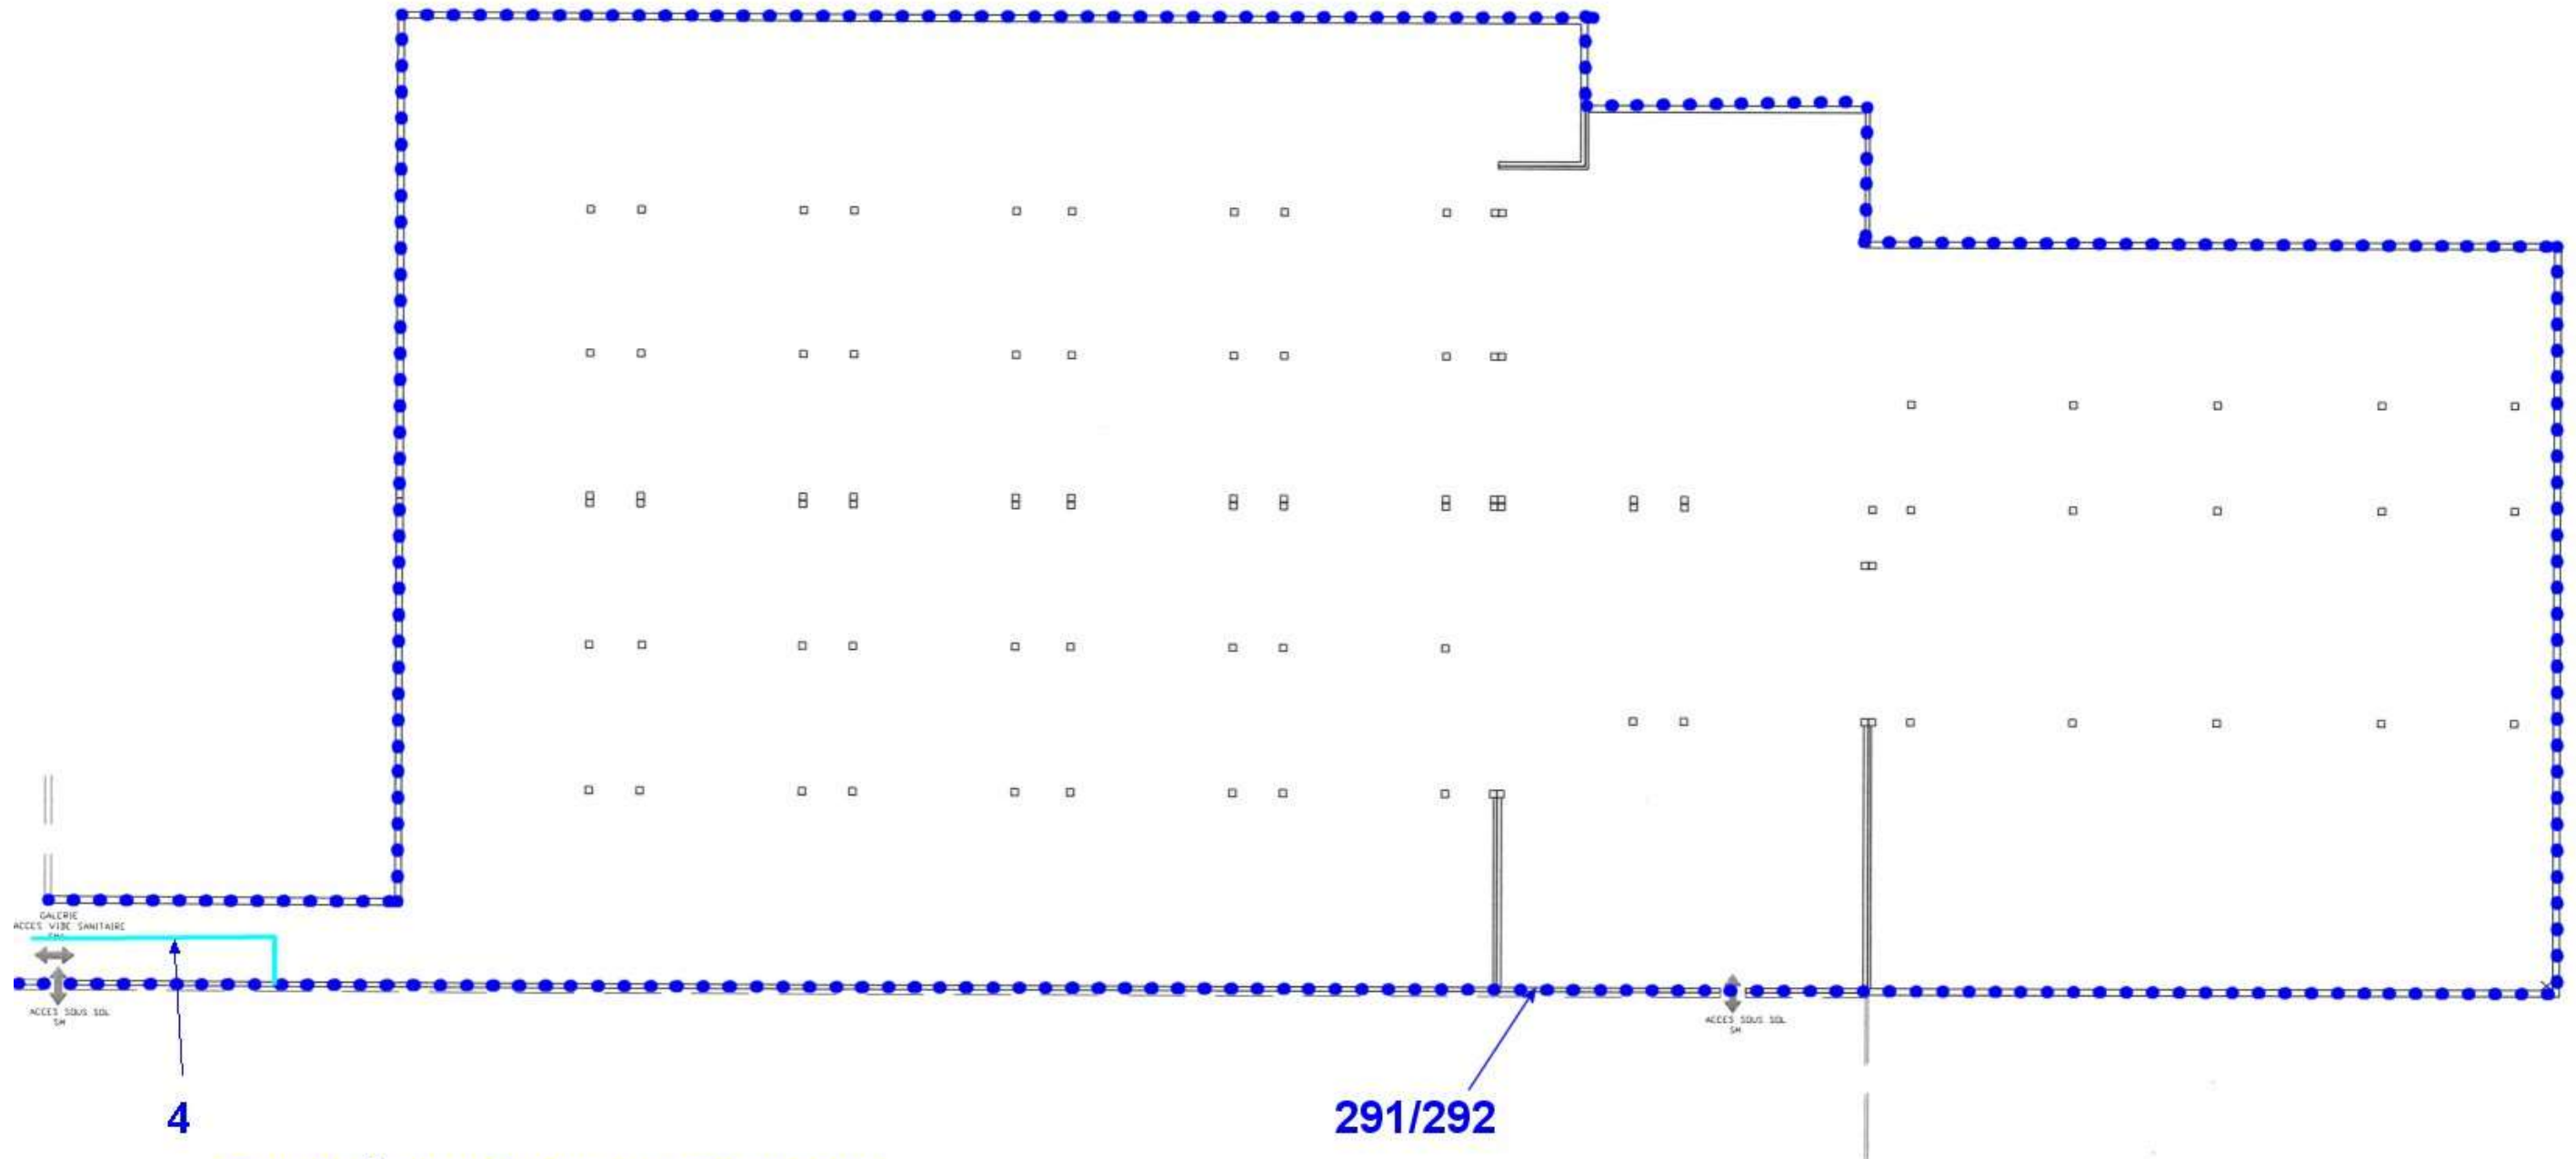
SMB - Vide sanitaire

..... Entretoises amiante ciment au mur
