# FICHE RÉCAPITULATIVE

## Des missions de repérages des MPCA

SANOFI AVENTIS Alfortville  
Bâtiment Claude Bernard (principal) / Bâtiment Energie  
Bâtiment SMA-SMB  
3 Digue d'Alfortville 94140 ALFORTVILLE

Editée suite au rapport n° RAD-220F024-21-0060 vB  
en date du 17 mai 2021 réalisé par la Société Augeris

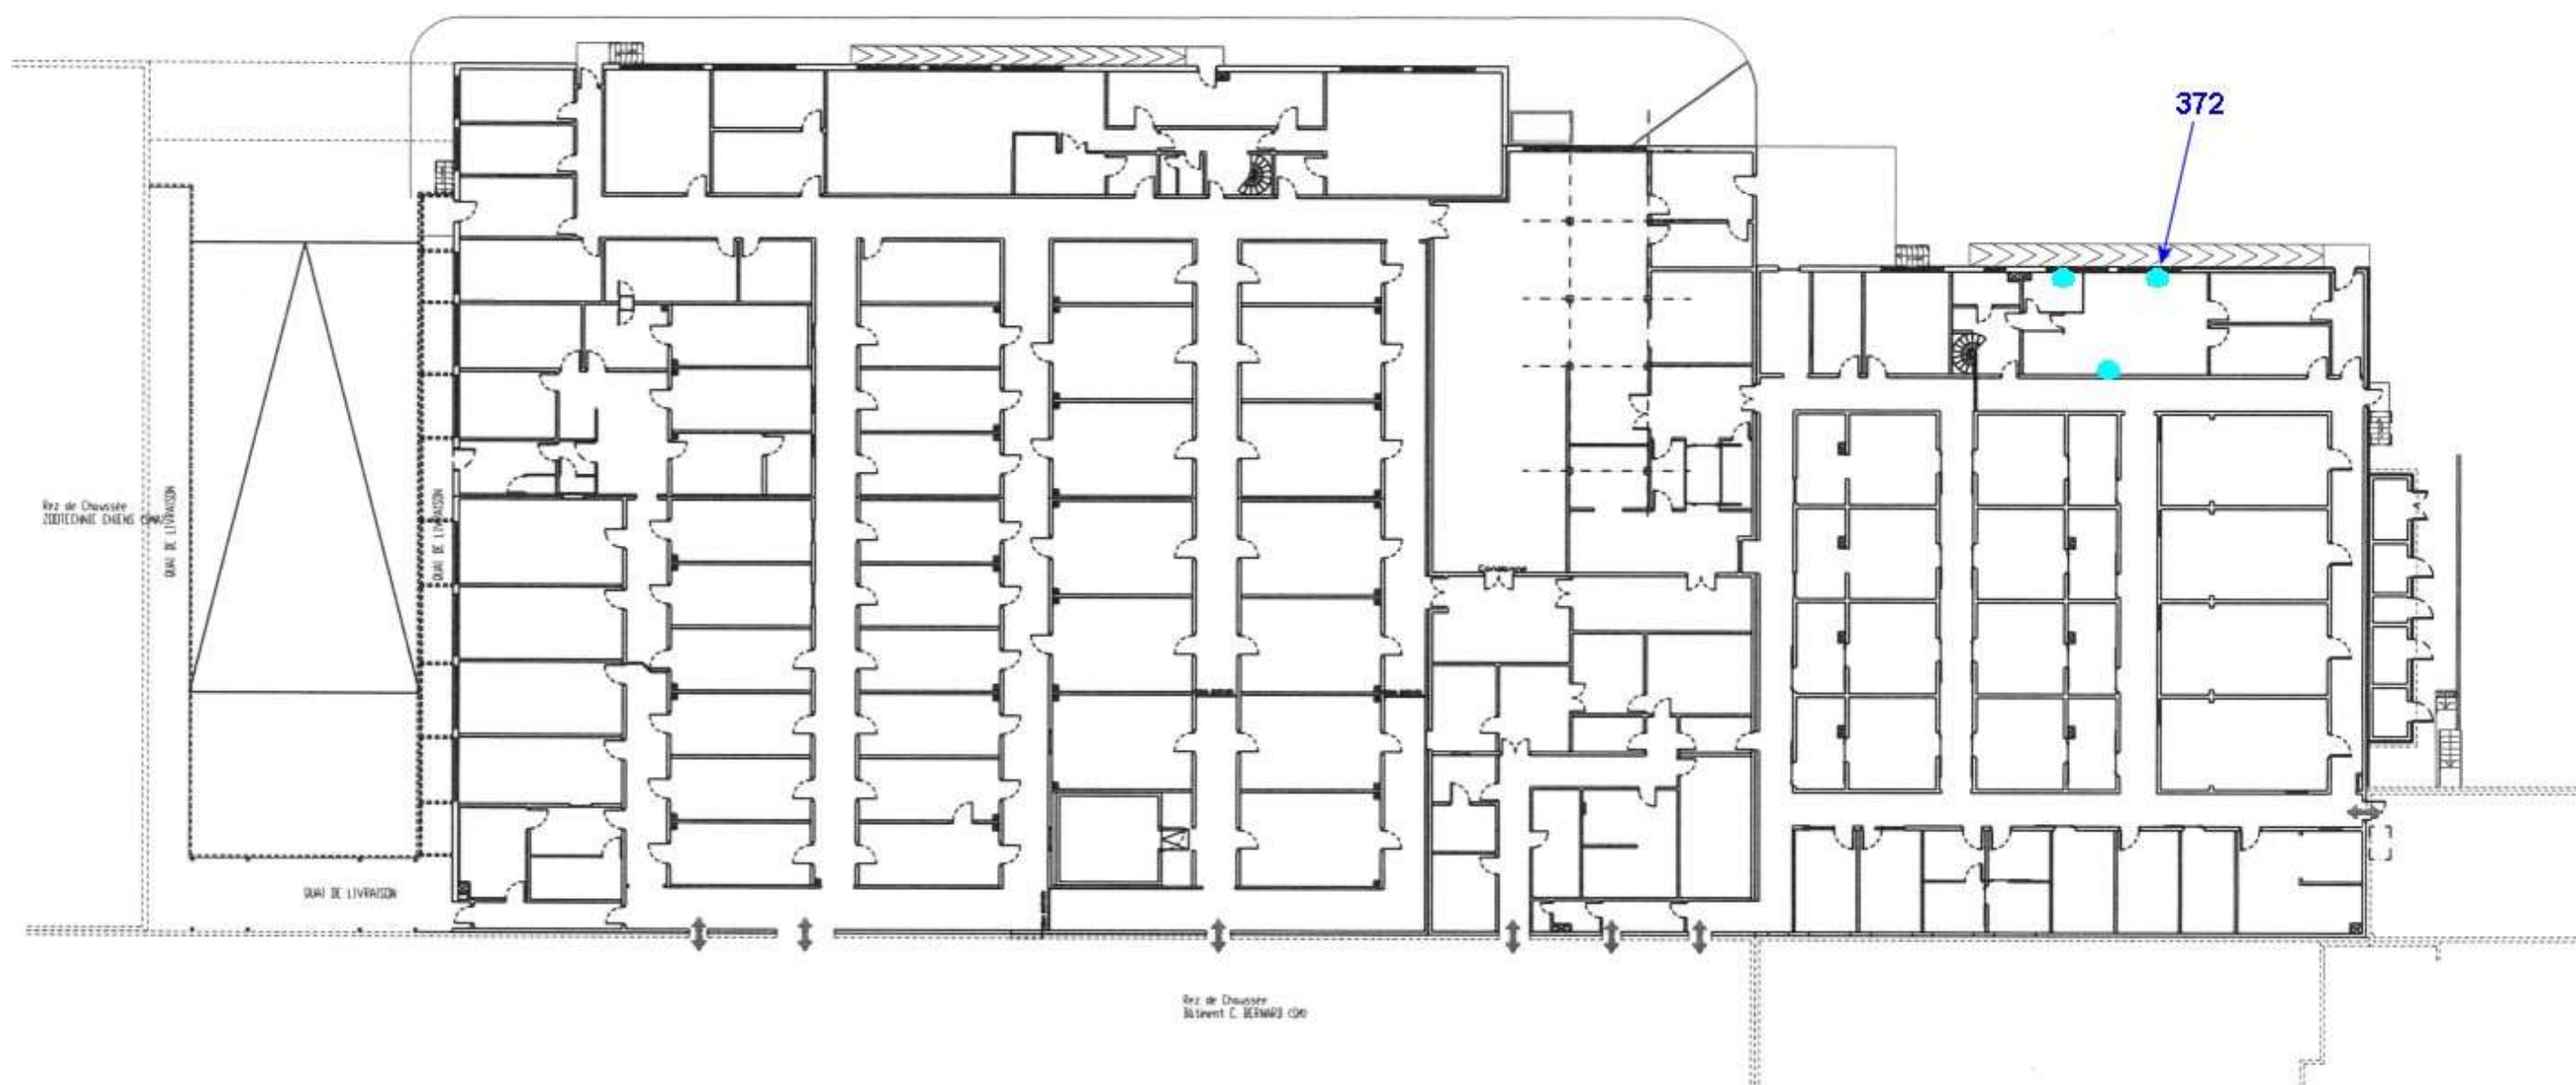
## SMB - Rez-de-chaussée

**Ensemble des mastics marron foncé sur les caissons de gaines de ventilation**
