# RAPPORT DE MISSION DE REPERAGE DES MATERIAUX ET PRODUITS DE LA LISTE C CONTENANT DE L'AMIANTE AVANT DEMOLITION

Rapport n° **RAD-220F024-21-0060**

**SANOFI AVENTIS Alfortville**  
**Bâtiment Claude Bernard (principal) / Bâtiment Energie**  
**Bâtiment SMA-SMB**  
**3 Digue d'Alfortville 94140 ALFORTVILLE**

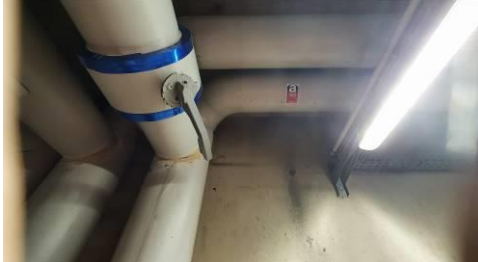
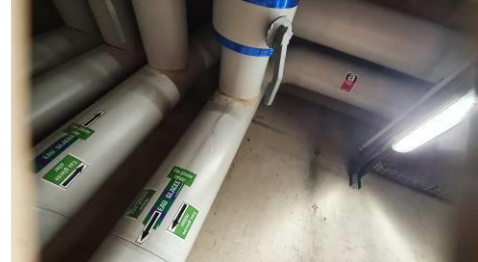
79	<b>Photo n° 79</b>		80	<b>Photo n° 80</b>	
	Enveloppe de calorifuge bitumineuse et isolant mousse bleue Bâtiment Claude Bernard (principal), 4ème étage, zone technique, réseau principal horizontale, Bloc nord			Isolant mousse bleue et pare-vapeur Bâtiment Claude Bernard (principal), 4ème étage, zone technique, réseau principal horizontale, Bloc nord

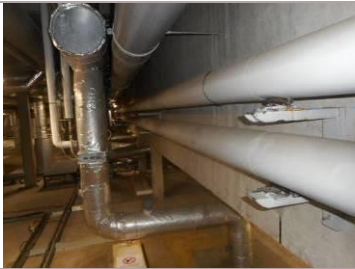
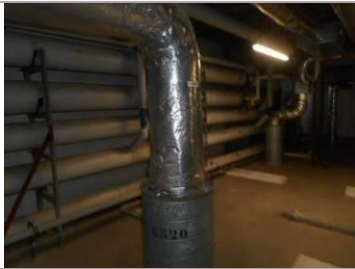
<b>Photo n° 115 / prélèvement n° 115</b>		<b>Photo n° 116 / prélèvement n° 116</b>
	Calorifugeage Bâtiment SMB, 1er étage, zone technique, réseau eau glacée		Calorifugeage Bâtiment SMB, 1er étage, zone technique 2, réseau ventilation
117

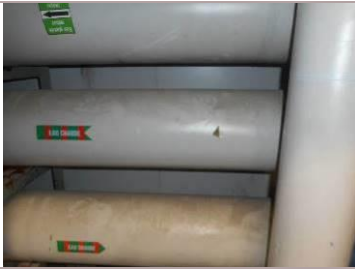
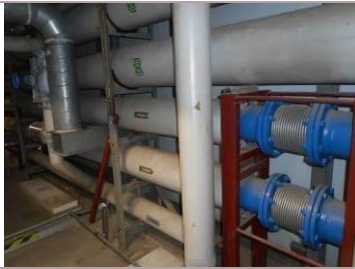
<b>Photo n° 117 / prélèvement n° 117</b>		<b>Photo n° 118 / prélèvement n° 118</b>
	Calorifugeage Bâtiment SMB, 1er étage, zone technique 2, réseau eau chaude		Calorifugeage Bâtiment SMB, 1er étage, zone technique 2, réseau vapeur
119

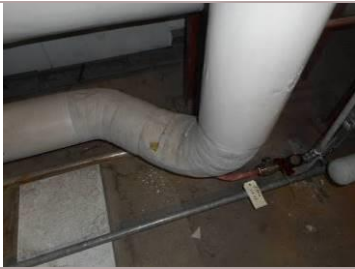
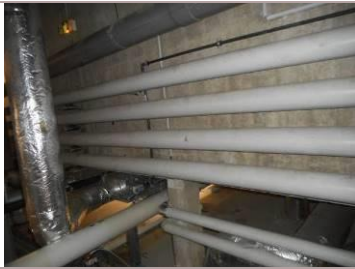
<b>Photo n° 119 / prélèvement n° 119</b>		<b>Photo n° 120 / prélèvement n° 189</b>
	Calorifugeage Bâtiment SMB, 1er étage, zone technique 2, réseau vapeur		Enveloppe de calorifuge + isolant Bâtiment SMS, 1er étage, zone technique 2, réseau eau glycolée
121

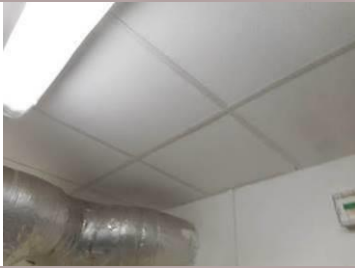
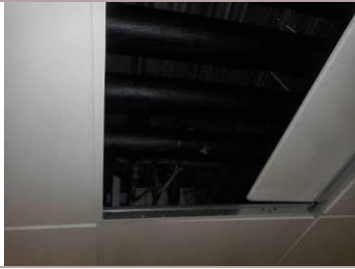
<b>Photo n° 121 / prélèvement n° 121</b>		<b>Photo n° 122 / prélèvement n° 122</b>
	Faux Plafond Bâtiment SMA, 1er étage, local électrique		Calorifugeage Bâtiment SMA, 1er étage, zone bureau, circulation, réseau eau chaude

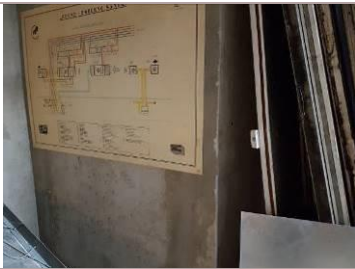
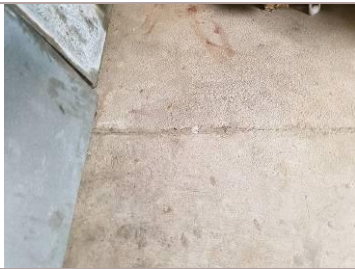
202	Photo n° 202		203	Photo n° 203	
	Enduit ciment			Joint(s) souple	
	Local CTA - Murs			Local CTA - Sol

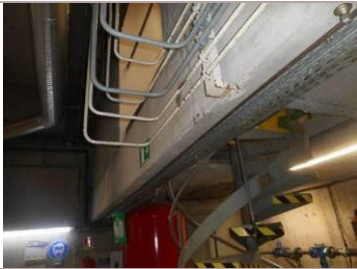
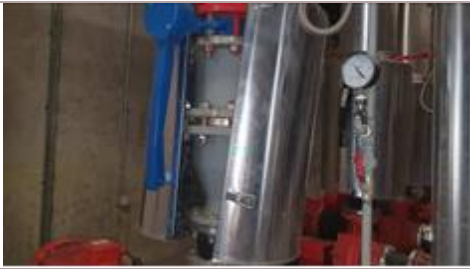
<b>219</b>	<b>Photo n° 219</b>	<b>220</b>	<b>Photo n° 220 / prélèvement n° 220</b>
	Flocage		Isolant sous coque calo métal
	Bâtiment Energie, RdC, chaufferie		Energie, RDC, chaufferie

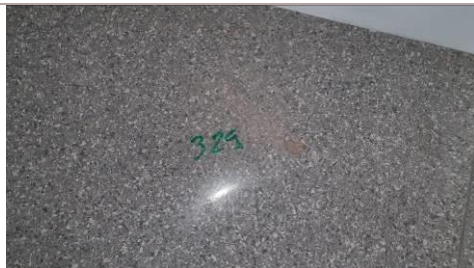
329	Photo n° 329 / prélèvement n° 329		330	Photo n° 330 / prélèvement n° 330	
	A : Linoléum			Peinture et enduit mur d'allège de balcon bac à fleur	
	B : Colle + ragréage			Bâtiment Claude Bernard (principal), 2ème étage, circulation	
Bâtiment Claude Bernard (principal), 2ème étage, circulation		Bâtiment Claude Bernard (principal), 2ème étage, circulation

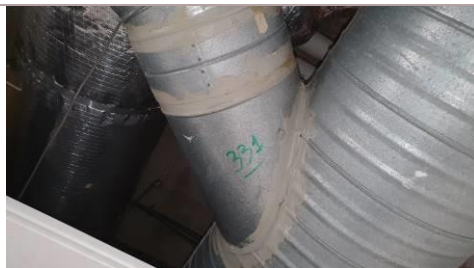
331	Photo n° 331 / prélèvement n° 331		332	Photo n° 332 / prélèvement n° 332	
	Mastic beige de gaine galva			Mastic marron sur gaine galva	
Bâtiment Claude Bernard (principal), 2ème étage, circulation, plenum		Bâtiment Claude Bernard (principal), 2ème étage, pièce 2341

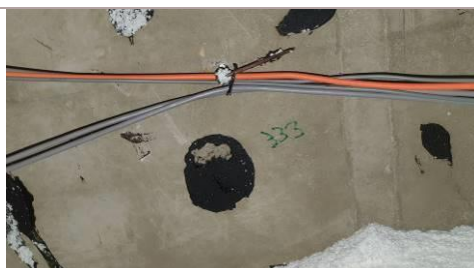
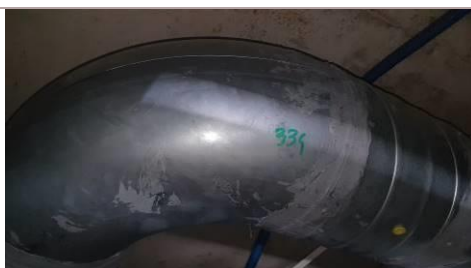
333	Photo n° 333 / prélèvement n° 333		334	Photo n° 334 / prélèvement n° 334	
	Plot de colle bitumineuse			Mastic gris sur gaine galva	
Bâtiment Claude Bernard (principal), 2ème étage, circulation		Bâtiment Claude Bernard (principal), 2ème étage, pièce 2325

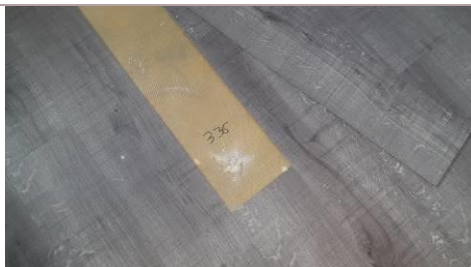
335	Photo n° 335 / prélèvement n° 335		336	Photo n° 336 / prélèvement n° 336	
	A : Moquette(s)			Colle +ragréage	
	B : Colle +ragréage			Bâtiment Claude Bernard (principal), 2ème étage, pièce 2205	
Bâtiment Claude Bernard (principal), 2ème étage, circulation		Bâtiment Claude Bernard (principal), 2ème étage, pièce 2205

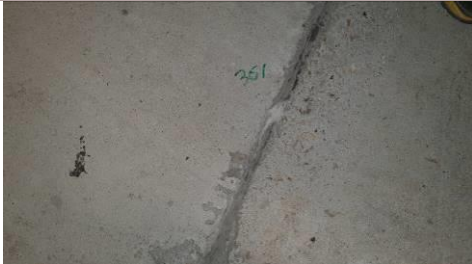
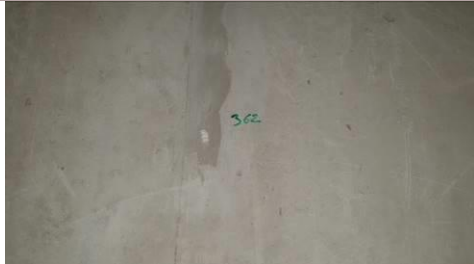
361	<b>Photo n° 361 / prélèvement n° 361</b>	362	<b>Photo n° 362 / prélèvement n° 362</b>
	Mastic de jonction de dalle béton au sol Bâtiment Claude Bernard (principal), 4ème étage, local technique		Enduit lissage béton mur Bâtiment Claude Bernard (principal), 4ème étage, local technique

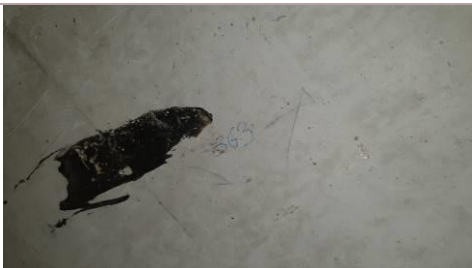
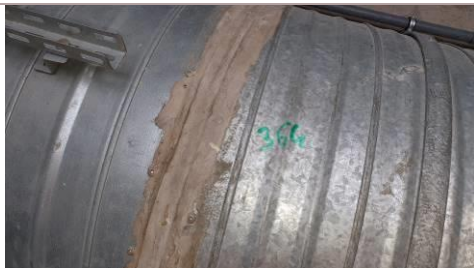
363	<b>Photo n° 363 / prélèvement n° 363</b>	364	<b>Photo n° 364 / prélèvement n° 364</b>
	Bitume trace de badigeon Bâtiment Claude Bernard (principal), 4ème étage, local technique		Mastic beige de gaine galva Bâtiment Claude Bernard (principal), 4ème étage, local technique

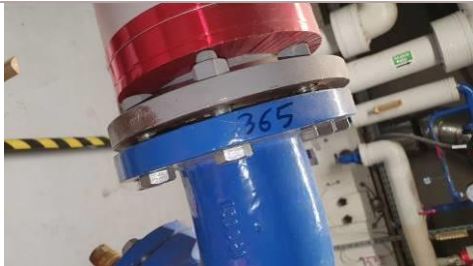
365	<b>Photo n° 365 / prélèvement n° 365</b>		
	Joint(s) de bride Bâtiment Claude Bernard (principal), 4ème étage, local technique

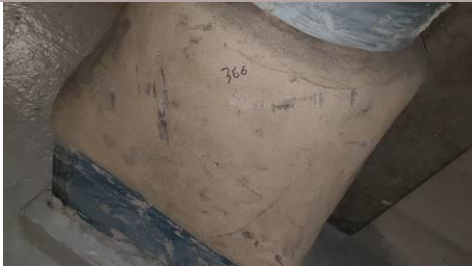
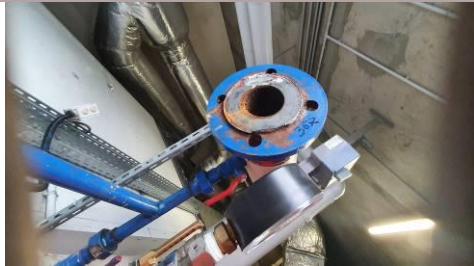
366	<b>Photo n° 366 / prélèvement n° 366</b>	367	<b>Photo n° 367 / prélèvement n° 367</b>
	Isolant sur gaine de ventilation Bâtiment Claude Bernard (principal), 4ème étage, local technique		Joint(s) de bride Bâtiment Claude Bernard (principal), 4ème étage, local technique

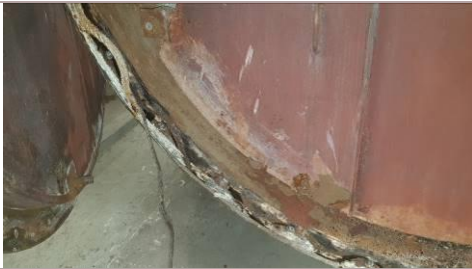
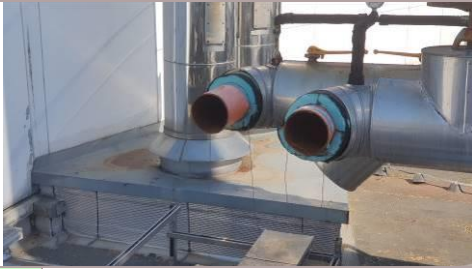
<b>413</b>	 
	<b>Photo n° 412 / prélèvement n° 412</b>		<b>Photo n° 413 / prélèvement n° 413</b>
	Tresse(s) sur chaudière N°2 Energie, RDC, chaufferie		Isolant porte de chaudière N°5 Energie, RDC, chaufferie
<b>414</b>

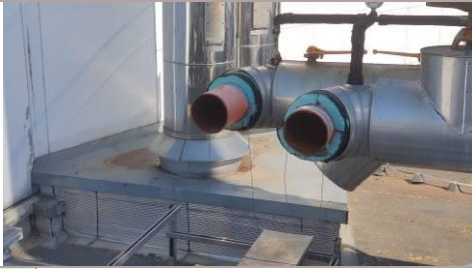
<b>Photo n° 414 / prélèvement n° 414</b>		<b>Photo n° 415 / prélèvement n° 415</b>
	A : Enveloppe de calorifuge réseau ancien B : Isolant Energie, toiture		A : Isolant B : Pare-vapeur réseau ancien Energie, Toiture
<b>416</b>	 	<b>417</b>	 
	<b>Photo n° 416 / prélèvement n° 416</b>		<b>Photo n° 417 / prélèvement n° 417</b>
	A : Isolant B : Pare-vapeur Energie, toiture		Revêtement bitumineux sur béton Energie, toiture
<b>418</b>

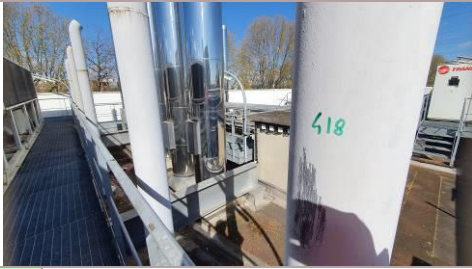
<b>419</b>	 
	<b>Photo n° 418 / prélèvement n° 418</b>		<b>Photo n° 419 / prélèvement n° 419</b>
	Peinture sur évent métal Energie, toiture		Revêtement bitumineux toiture SMA, toiture

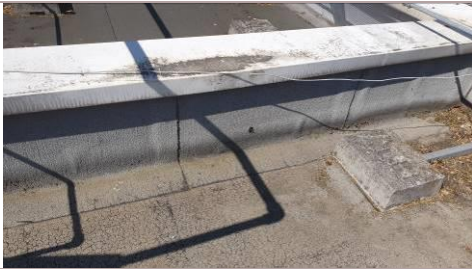
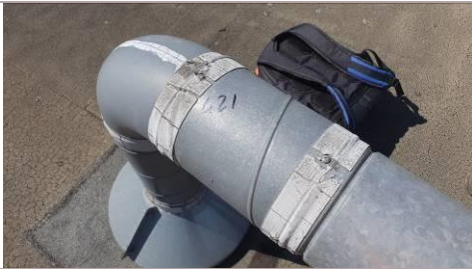
Photo n° 420 / prélèvement n° 420 Revêtement bitumineux relevé d'étanchéité		Photo n° 421 / prélèvement n° 421 Mastic de gaine galva ronde
	SMA, toiture		SMA, toiture
422

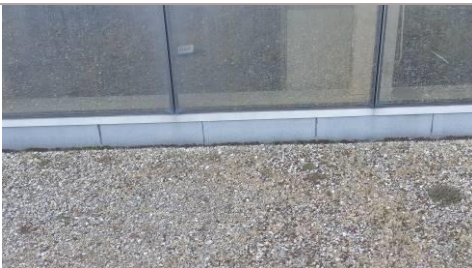
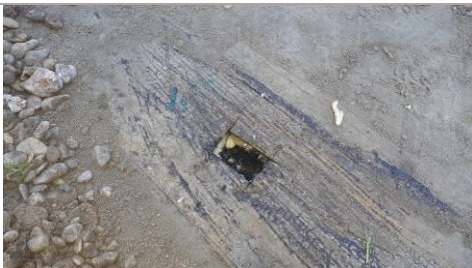
Photo n° 422 / prélèvement n° 422 Revêtement bitumineux relevé d'étanchéité		Photo n° 423 / prélèvement n° 423 A : Revêtement bitumineux B : Isolant
	SMA, toiture, cour anglaise		SMA, toiture, cour anglaise
424

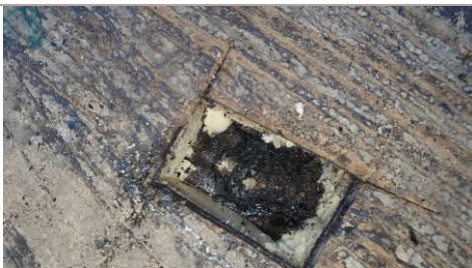
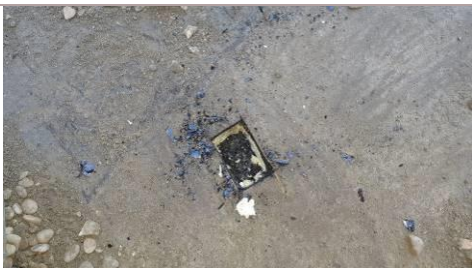
Photo n° 424 / prélèvement n° 424 A : Isolant B : Pare-vapeur		Photo n° 425 / prélèvement n° 425 A : Revêtement bitumineux B : Isolant
	SMA, toiture, cour anglaise		SMB, toiture
426

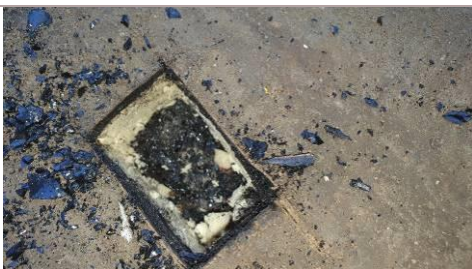
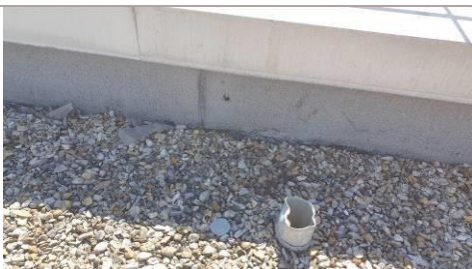
Photo n° 426 / prélèvement n° 426 A : Isolant B : Pare-vapeur		Photo n° 427 / prélèvement n° 427 Revêtement bitumineux relevé d'étanchéité
	SMB, toiture		SMB, toiture
