## RAPPORT DE MISSION DE REPERAGE DES MATERIAUX ET PRODUITS DE LA LISTE C CONTENANT DE L'AMIANTE AVANT DEMOLITION

Rapport n° **RAD-220F024-21-0090**

### SANOFI AVENTIS Alfortville Restaurant 3 Digue d'Alfortville 94140 ALFORTVILLE

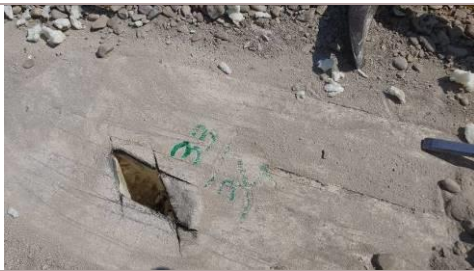
<b>Photo n° 34 / prélèvement n° 34</b>	
		A : Isolant	
		B : Pare-vapeur	
		Toiture cuisine, partie basse	
35

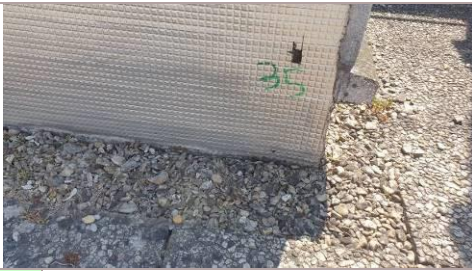
<b>Photo n° 35 / prélèvement n° 35</b>	
		Revêtement bitumineux relevé d'étanchéité	
		Toiture cuisine, partie basse	
36

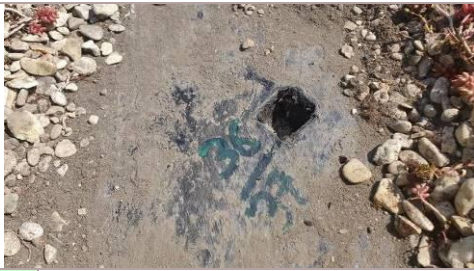
<b>Photo n° 36 / prélèvement n° 36</b>	
		Revêtement bitumineux toiture sous graviers	
		Toiture cuisine, partie haute	
37

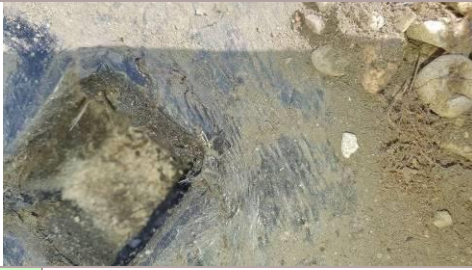
<b>Photo n° 37 / prélèvement n° 37</b>	
		Isolant + pare vapeur	
		Toiture cuisine, partie haute	
38

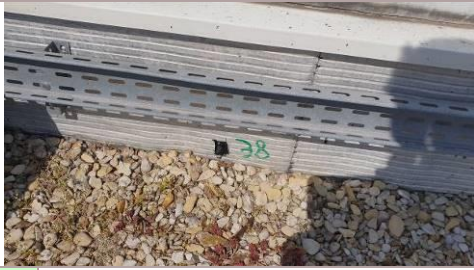
<b>Photo n° 38 / prélèvement n° 38</b>	
		Revêtement bitumineux relevé d'étanchéité	
		Toiture cuisine, partie haute	
39

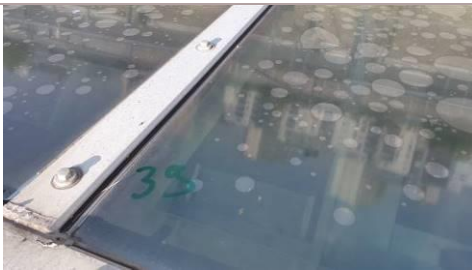
<b>Photo n° 39 / prélèvement n° 39</b>	
		Mastic étanchéité de verrière	
		Toiture cuisine
