# FICHE RÉCAPITULATIVE

## Des missions de repérages des MPCA

SANOFI AVENTIS  
Recherche & Développement

Bâtiment Principal, SMA et SMB  
3 Digue d'Alfortville  
94140 ALFORTVILLE

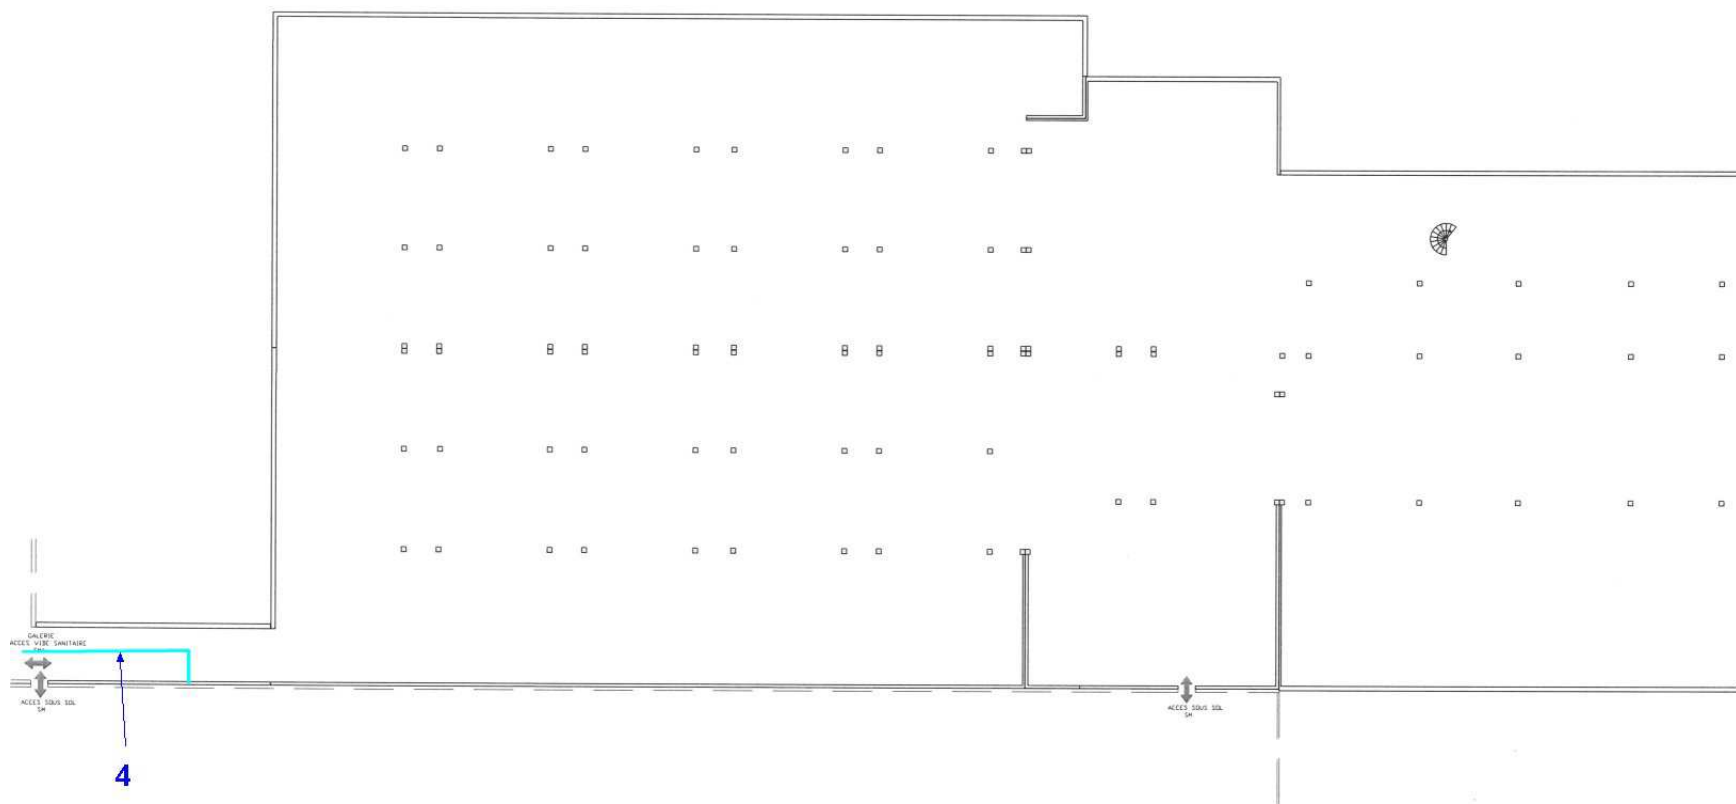
**SMB - Vide sanitaire**

**4** Eau glacée (enveloppe et/ou pare-vapeur)
