RAPPORT DE MISSION DE REPERAGE DES MATERIAUX ET PRODUITS DES LISTES A et B CONTENANT DE L'AMIANTE À intégrer au Dossier Technique Amiante

Rapport n°RR-210F009-17-0247

SANOFI AVENTIS
Recherche & Développement

Bâtiment Claude Bernard, SMA et SMB
3 Digue d'Alfortville
94140 ALFORTVILLE

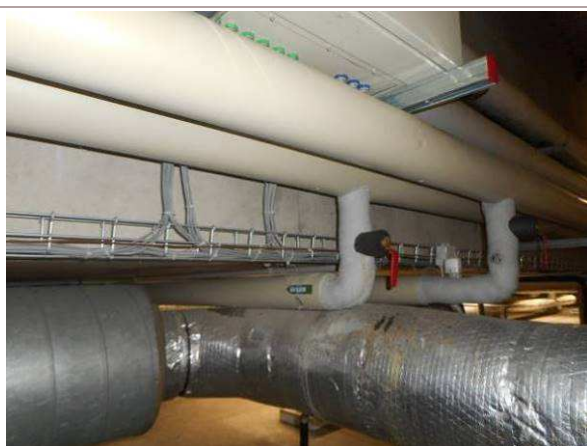
29

Isolant mousse verte et pare-vapeur

Bâtiment SMB, 1er étage, zone technique, piquage 3b

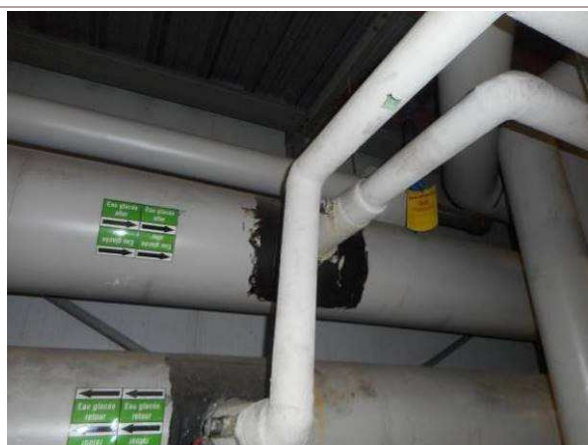
35

Isolant mousse bleue et pare-vapeur
Bâtiment SMB, 1er étage, zone technique, piquage 4b (côté passerelle)

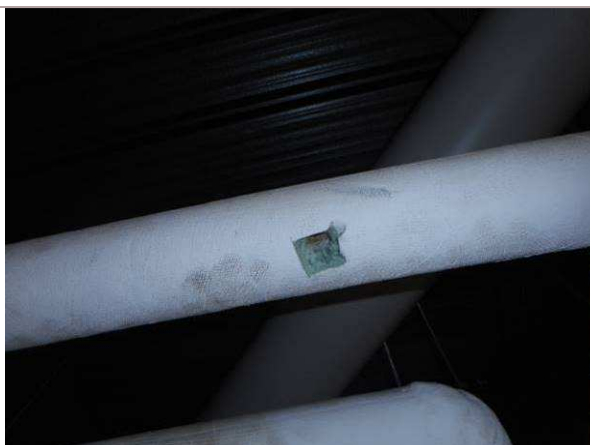
36

Enveloppe de calorifuge bitumineuse et isolant mousse verte
Bâtiment SMB, 1er étage, zone technique, piquage 5a

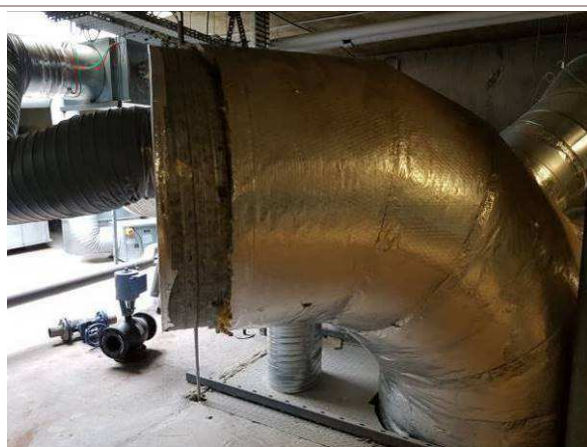
92

Calorifugeage

Bâtiment principal, 4ème étage, local CTA (zone technique), réseau d'eaux chaudes

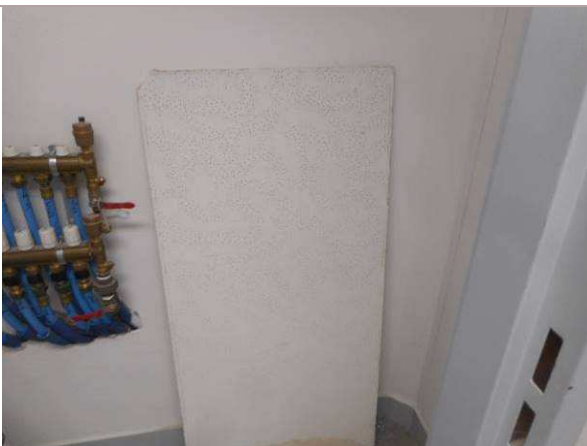
94

Enveloppe de calorifuge et isolant
Bâtiment extension, 4ème étage, salle de réunion 4138

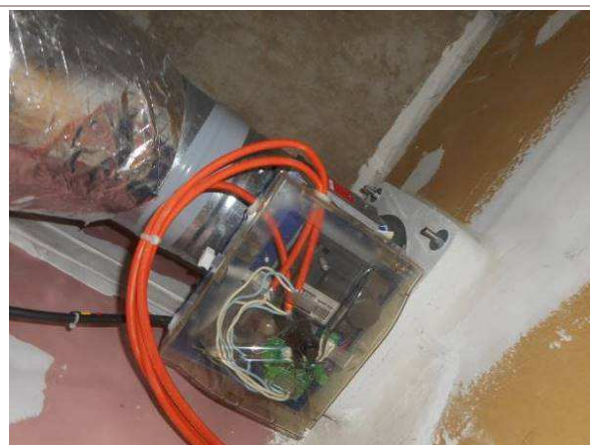
95

Faux Plafond
Bâtiment principal, rez-de-chaussée, local technique

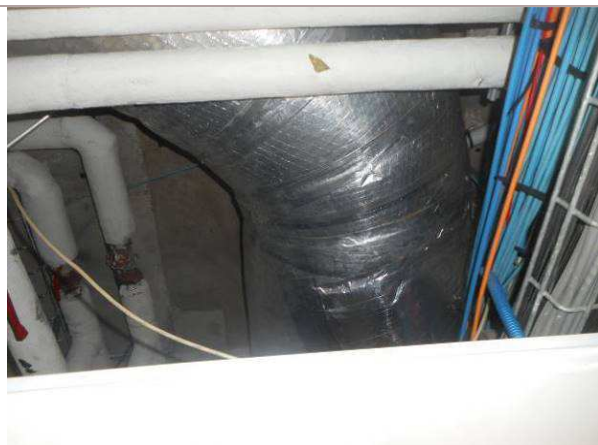
140

Photo n° 139 / prélèvement n° 139
Calorifugeage
Bâtiment principal, 1er étage, circulation
salle 1205

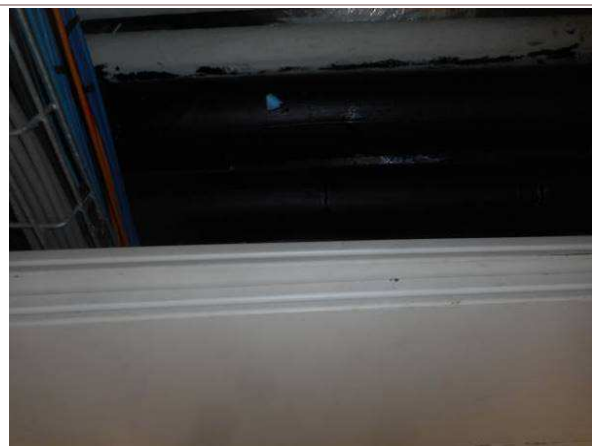
141

Photo n° 140 / prélèvement n° 140
Calorifugeage
Bâtiment principal, 1er étage, circulation
local gaine technique

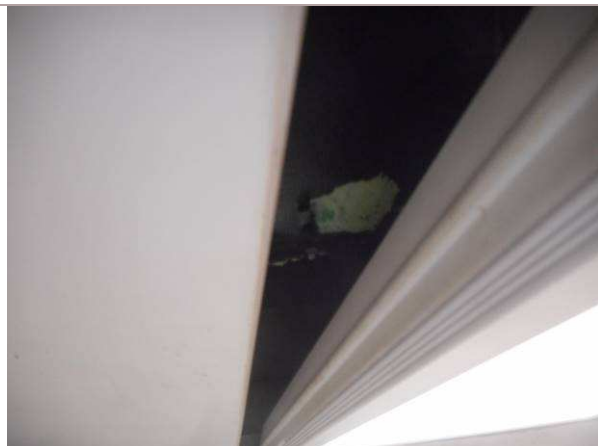
142

Photo n° 141 / prélèvement n° 141
A : Enveloppe de calorifuge
B : Isolant
Bâtiment principal, 1er étage, circulation
local gaine technique

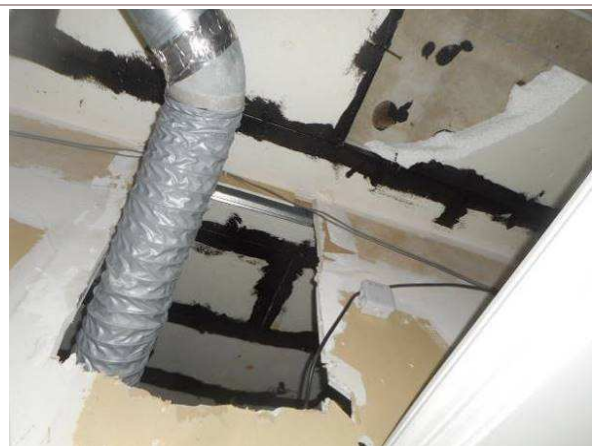
143

Photo n° 142 / prélèvement n° 142
A : Enveloppe de calorifuge
B : Isolant
Bâtiment principal, 1er étage, circulation
local gaine technique

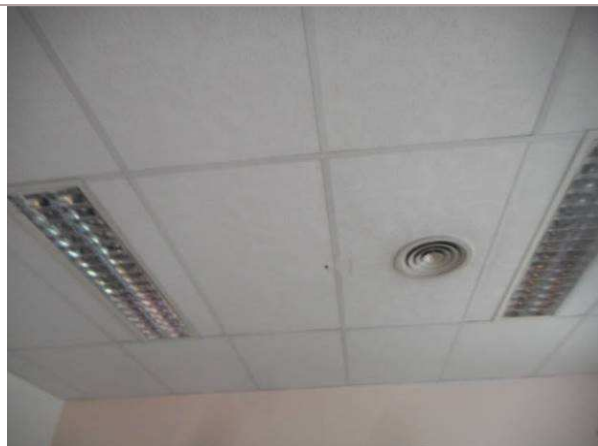
144

Photo n° 143 / prélèvement n° 143
A : Panneaux collés
B : Colle bitumineuse
Bâtiment principal, 1er étage, circulation
