Pré Rapport de mission de repérage des matériaux et produits contenant de l'amiante avant réalisation de travaux dans un immeuble bâti

Numéro d'affaire : **22443265**
Numéro de rapport : **A322443265**
Date : **07/10/2022**

**98 boulevard GAMBETTA
62200 BOULOGNE-SUR-MER**

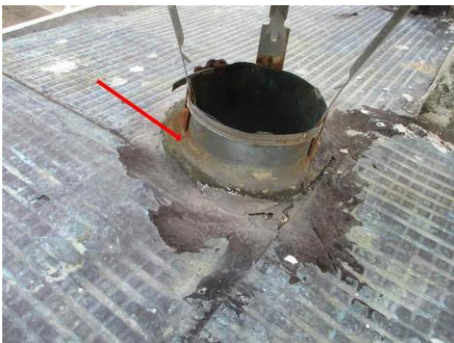
ELEMENT : Conduit de ventilation		
Emplacement

Nom du client	Numéro de dossier	Partie d'ouvrage
REGION HAUT DE FRANCE DIRECTION GESTION PATRIMONIALE	22443265	Extérieur - Terrasse 3
Matériau	Date de prélèvement	Nom de l'opérateur
Fibre-ciment		PITEL Pascal
Localisation		
Conduit de ventilation - Toiture		
Résultat amiante		
Présence d'amiante ()

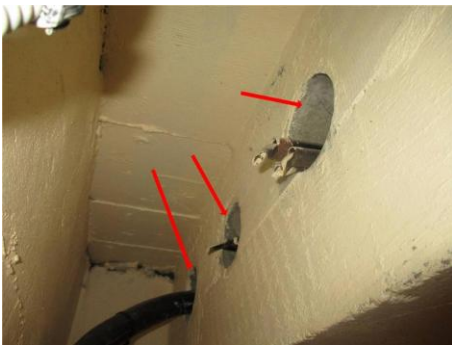
ELEMENT : Ensemble des poutres		
Emplacement

Nom du client	Numéro de dossier	Partie d'ouvrage
REGION HAUT DE FRANCE DIRECTION GESTION PATRIMONIALE	22443265	R-1 - Placard
Matériau	Date de prélèvement	Nom de l'opérateur
Fibre-ciment		PITEL Pascal
Localisation		
Ensemble des poutres - Plafond		
Résultat amiante		
Présence d'amiante ()

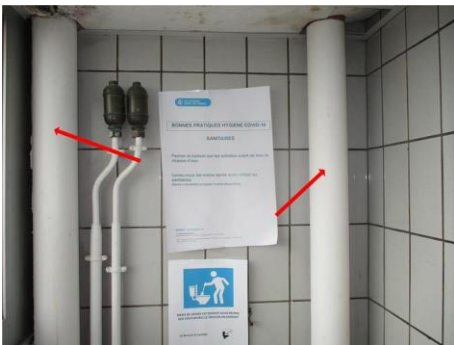
ELEMENT : Conduit de ventilation		
Emplacement

Nom du client	Numéro de dossier	Partie d'ouvrage
REGION HAUT DE FRANCE DIRECTION GESTION PATRIMONIALE	22443265	R+2 - WC 8
Matériau	Date de prélèvement	Nom de l'opérateur
Fibre-ciment		PITEL Pascal
Localisation		
Conduit de ventilation - Plafond		
Résultat amiante		
Présence d'amiante ()

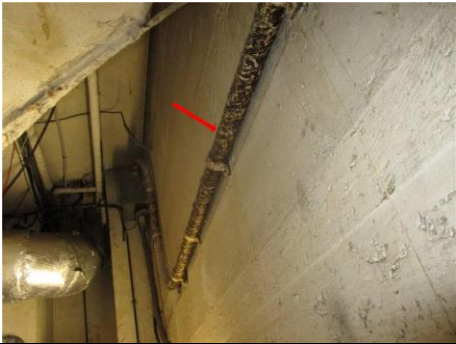
ELEMENT : Cables électriques		
Emplacement

Nom du client	Numéro de dossier	Partie d'ouvrage
REGION HAUT DE FRANCE DIRECTION GESTION PATRIMONIALE	22443265	R-2 - Gaine technique n°1
Matériau	Date de prélèvement	Nom de l'opérateur
Enveloppe - Revêtement bitumineux		PITEL Pascal
Localisation		
Cables électriques - Toutes zones		
Résultat amiante		
Susceptible de contenir de l'amiante

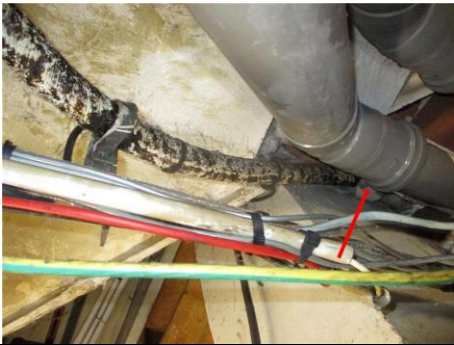
ELEMENT : Conduit de ventilation		
Emplacement

Nom du client	Numéro de dossier	Partie d'ouvrage
REGION HAUT DE FRANCE DIRECTION GESTION PATRIMONIALE	22443265	R-2 - Gaine technique n°1
Matériau	Date de prélèvement	Nom de l'opérateur
Fibre-ciment		PITEL Pascal
Localisation		
Conduit de ventilation - D		
Résultat amiante		
Présence d'amiante ()

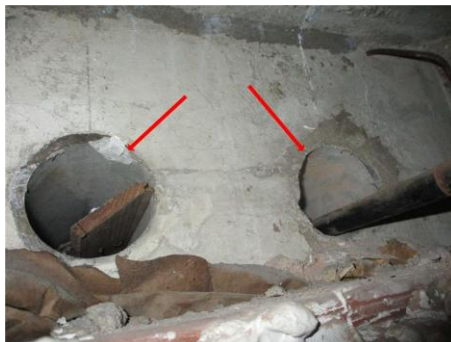
PRELEVEMENT : P012
Emplacement

Nom du client	Numéro de dossier	Partie d'ouvrage
REGION HAUT DE FRANCE DIRECTION GESTION PATRIMONIALE	22443265	R-2 - Hall 1
Matériau	Date de prélèvement	Nom de l'opérateur
Fibre-ciment	30/08/2022	PITEL Pascal

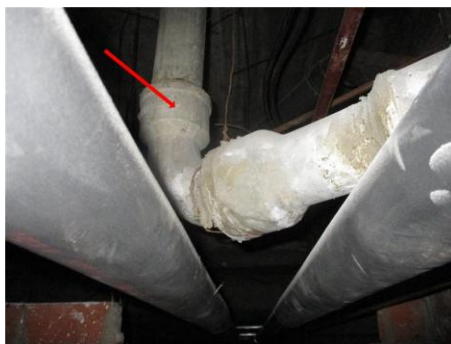
PRELEVEMENT : P149
Emplacement

Nom du client	Numéro de dossier	Partie d'ouvrage
REGION HAUT DE FRANCE DIRECTION GESTION PATRIMONIALE	22443265	R+1 - Sanitaire 5
Matériau	Date de prélèvement	Nom de l'opérateur
Fibre-ciment	30/08/2022	PITEL Pascal

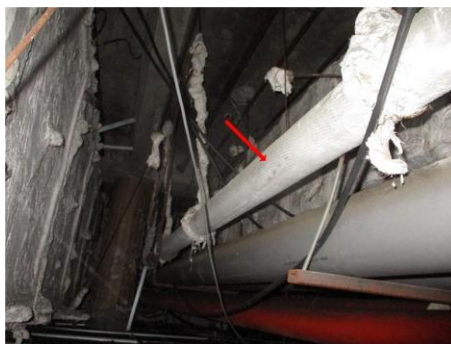
PRELEVEMENT : P244
Emplacement

Nom du client	Numéro de dossier	Partie d'ouvrage
REGION HAUT DE FRANCE DIRECTION GESTION PATRIMONIALE	22443265	R-2 - Hall 2
Matériau	Date de prélèvement	Nom de l'opérateur
Fibre-ciment	30/08/2022	PITEL Pascal
