## RAPPORT DE REPERAGE DES MATERIAUX ET PRODUITS CONTENANT DE L'AMIANTE AVANT REALISATION DE TRAVAUX DANS UN IMMEUBLE BÂTI

**Rapport N° 761157 établi le 31/03/2020**

**RN1 BUSE DE WARIN  
80000 AMIENS**

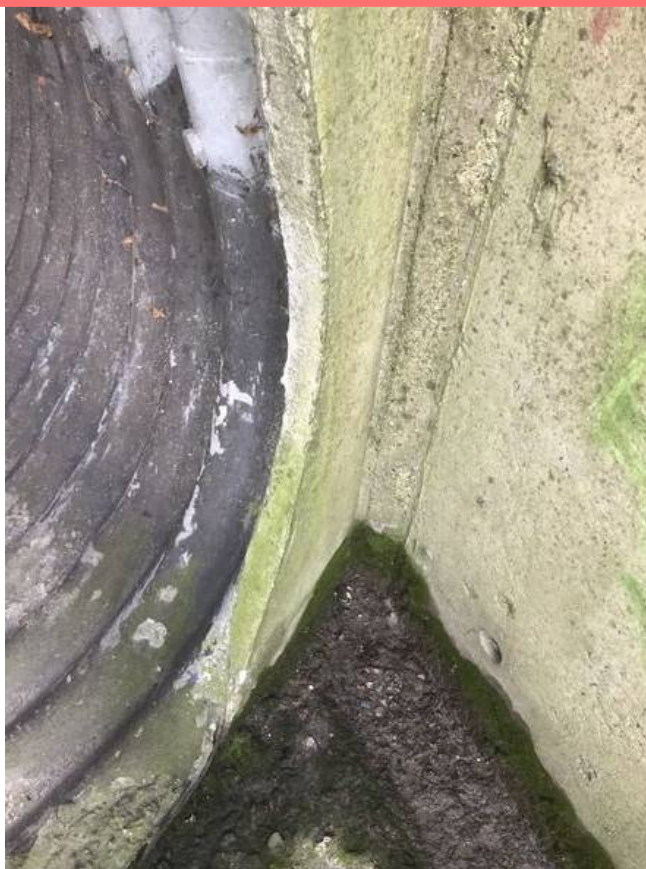
Présence d'amiante **Oui**

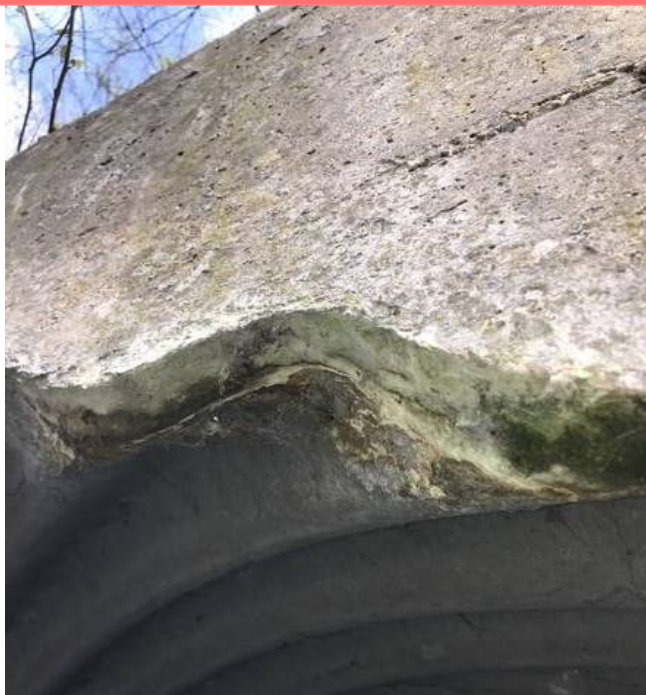
**PRELEVEMENT : P2**

Pièce ou Local	Buse métallique
Composant de la construction	Murs périphérique
Partie du composant	Joint entre buse métallique et structure béton

Présence d'amiante **Oui**

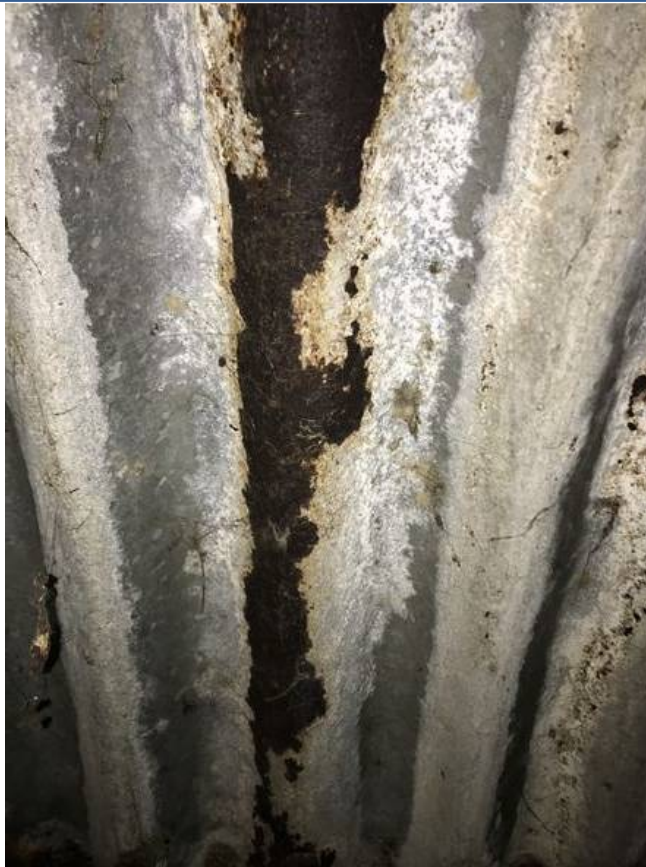
Présence d'amiante **Non**

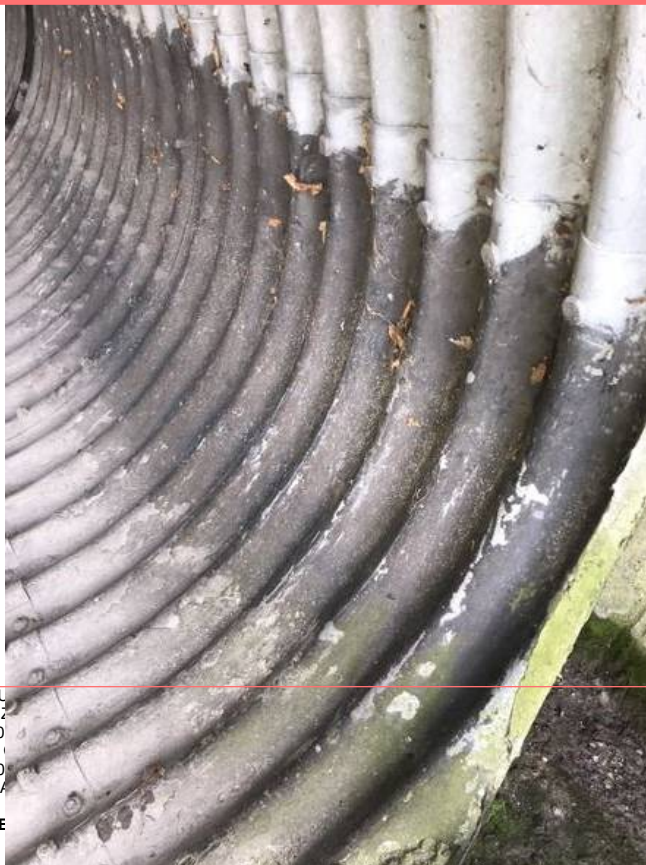
**PRELEVEMENT : P4**

Pièce ou Local	Buse métallique
Composant de la construction	Murs intérieurs
Partie du composant	Revêtement résineux partie droite

Présence d'amiante **Oui**

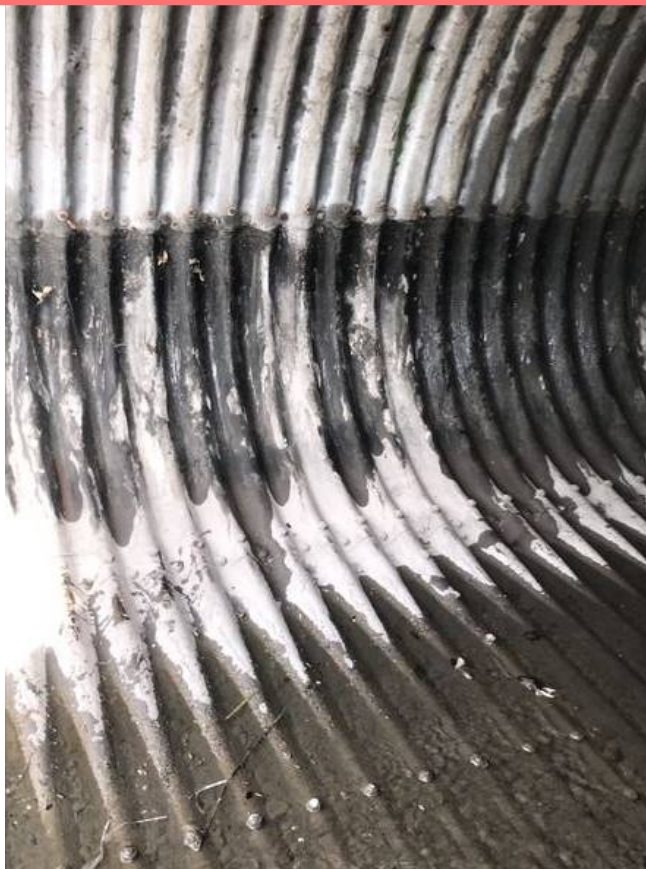
Présence d'amiante	<b>Oui</b>
--------------------	------------

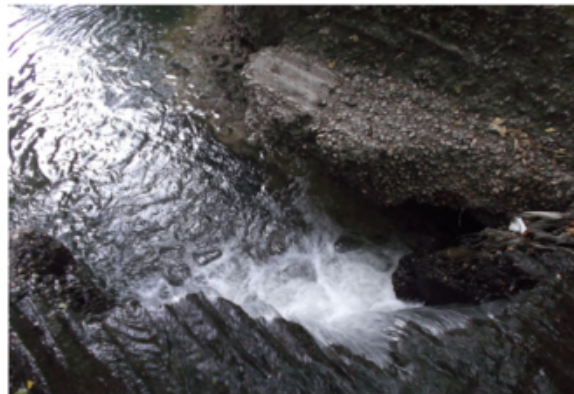
*Affouillement en aval.*
