Dossier technique amiante

Adresse :Campus vétérinaire VétaGro
1 avenue Bourgelat (**Restaurant Universitaire**)
Code Postal :69280
Ville :MARCY L ETOILE
Précision :

Rapport de mission de repérage des matériaux et produits contenant de l'amiante à intégrer au Dossier technique amiante

**Rapport de mission de repérage des matériaux et produits contenant de l'amiante à intégrer au dossier technique « amiante »
(listes A et B de l'annexe 13-9 du Code de la Santé publique)**Numéro de dossier : 2019/01150 Restaurant Universitaire
Date du repérage : 03/02/2020**Références réglementaires**

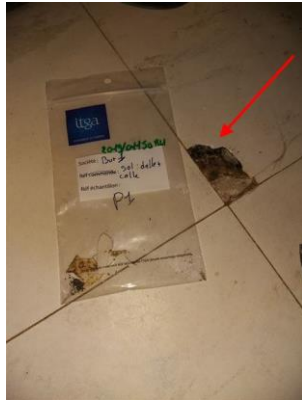
Localisation	Identifiant + Description	Conclusion (justification)	Etat de conservation** et préconisations*	Photo
RDC - Bureau 1	<p>Identifiant: Matériau001</p> <p>Réf. prélèvement/échantillon: ech001</p> <p>Réf. laboratoire: IT142002-8625</p> <p>Description: Sol : dalle de sol et colle (Ech001)</p> <p>Composant de la construction: 5 - Planchers et planchers techniques - Revêtements de sols</p> <p>Partie à sonder: Dalle de sol</p> <p>Liste selon annexe.13-9 du CSP : B</p> <p>Localisation sur croquis : Matériau002</p>	Présence d'amiante (Après analyse en laboratoire)	<p>Matériau dégradé (étendue ponctuelle)</p> <p>Résultat EP**</p> <p>Préconisation : Il est recommandé de réaliser une évaluation périodique.</p> <p>Recommandation : Voir les Mesures d'ordre général - Obligations réglementaires</p>

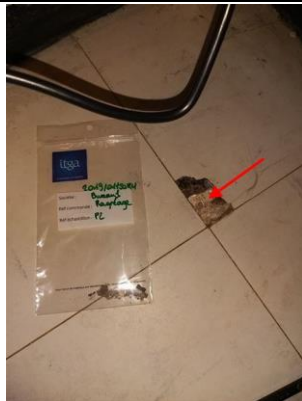
<p>Identifiant: Matériau002</p> <p>Réf. prélèvement/échantillon: ech002</p> <p>Réf. laboratoire: IT142002-8626</p> <p>Description: Sol : Ragréage (Ech002)</p> <p>Composant de la construction: 5 - Planchers et planchers techniques - Revêtements de sols</p> <p>Partie à sonder: Ragréage</p>	Présence d'amiante (Après analyse en laboratoire)

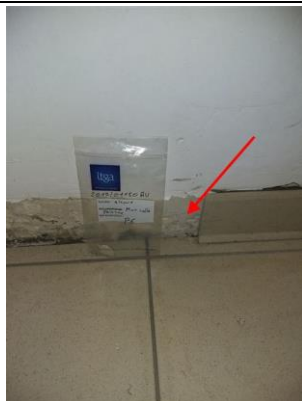
RDC - Alcôve	<p>Identifiant: Matériau006</p> <p>Réf. prélèvement/échantillon: ech006</p> <p>Réf. laboratoire: IT142002-8630</p> <p>Description: Murs : colle plinthes carrelage (Ech006)</p> <p>Composant de la construction: 3 - Parois verticales intérieures - Revêtements de murs, poteaux, cloisons, gaines, coffres</p> <p>Partie à sonder: Colle de faïence</p>	Présence d'amiante (Après analyse en laboratoire)

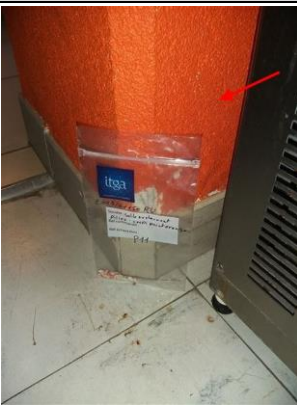
Localisation	Identifiant + Description	Conclusion (justification)	Etat de conservation** et préconisations*	Photo
Salle restaurant	<p>Identifiant: Matériau011 Réf. prélèvement/échantillon: ech011 Réf. laboratoire: IT142002-8635 Description: Piliers : crépi peint orange (Ech011) Composant de la construction: 3 - Parois verticales intérieures - Murs et cloisons maçonnés Partie à sonder: Enduit à base de plâtre projeté Liste selon annexe.13-9 du CSP : B</p>	Présence d'amiante (Après analyse en laboratoire)	<p>Matériau non dégradé</p> <p>Résultat EP**</p> <p>Préconisation : Il est recommandé de réaliser une évaluation périodique.</p> <p>Recommandation : Voir les Mesures d'ordre général – Obligations réglementaires</p>

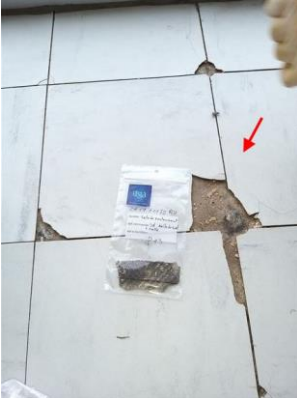
Salle restaurant	<p>Identifiant: Matériau013 Réf. prélèvement/échantillon: ech013 Réf. laboratoire: IT142002-8637 Description: Sol : dalle de sol et colle (Ech013) Composant de la construction: 5 - Planchers et planchers techniques - Revêtements de sols Partie à sonder: Dalle de sol Liste selon annexe.13-9 du CSP : B</p>	Présence d'amiante (Après analyse en laboratoire)	<p>Matériau dégradé (étendue généralisée)</p> <p>Résultat AC2**</p> <p>Préconisation : Il est recommandé de réaliser une action corrective de second niveau.</p> <p>Recommandation : Prévoir la dépose et l'évacuation des matériaux amiantés par un professionnel du désamiantage</p>

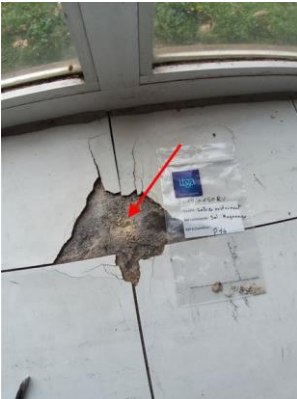
<p>Identifiant: Matériau014 Réf. prélèvement/échantillon: ech014 Réf. laboratoire: IT142002-8638 Description: Sol : ragréage Composant de la construction: 5 - Planchers et planchers techniques - Revêtements de sols Partie à sonder: Ragréage</p>	Présence d'amiante (Après analyse en laboratoire)

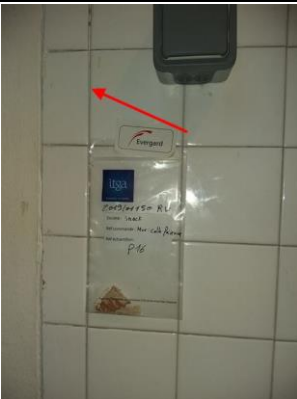
RDC - Snack 2	<p>Identifiant: Matériau016 Réf. prélèvement/échantillon: ech016 Réf. laboratoire: IT142002-8640 Description: Murs : colle faïences Composant de la construction: 3 - Parois verticales intérieures - Revêtements de murs, poteaux, cloisons, gaines, coffres Partie à sonder: Colle de faïence</p>	Présence d'amiante (Après analyse en laboratoire)

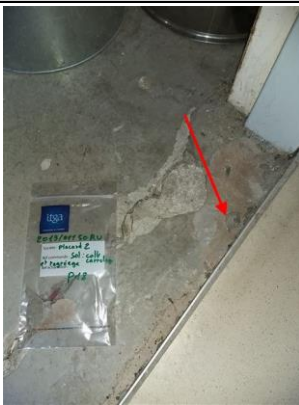
Localisation	Identifiant + Description	Conclusion (justification)	Etat de conservation** et préconisations*	Photo
RDC - Placard 2	<p>Identifiant: Matériau018 Réf. prélèvement/échantillon: ech018 Réf. laboratoire: IT142002-8642 Description: Sol : colle carrelage et ragréage (Ech018) Composant de la construction: 5 - Planchers et planchers techniques - Revêtements de sols Partie à sonder: Colle de carrelage</p>	Présence d'amiante (Après analyse en laboratoire)

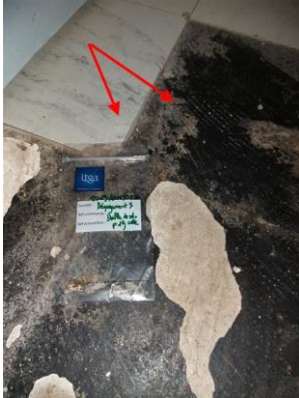
RDC - Dégagement 5	<p>Identifiant: Matériau019 Réf. prélèvement/échantillon: ech019 Réf. laboratoire: IT142002-8643 Description: Sol : dalle de sol et colle (Ech019) Composant de la construction: 5 - Planchers et planchers techniques - Revêtements de sols Partie à sonder: Dalle de sol Liste selon annexe.13-9 du CSP : B</p>	Présence d'amiante (Après analyse en laboratoire)	<p>Matériau dégradé (étendue généralisée)</p> <p>Résultat AC2**</p> <p>Préconisation : Il est recommandé de réaliser une action corrective de second niveau.</p> <p>Recommandation : Prévoir la dépose et l'évacuation des matériaux amiantés par un professionnel du désamiantage</p>

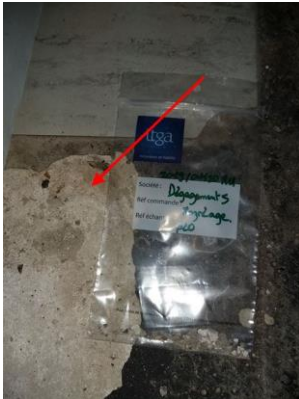
<p>Identifiant: Matériau020 Réf. prélèvement/échantillon: ech020 Réf. laboratoire: IT142002-8644 Description: Sol : ragréage (Ech020) Composant de la construction: 5 - Planchers et planchers techniques - Revêtements de sols Partie à sonder: Ragréage</p>	Présence d'amiante (Après analyse en laboratoire)

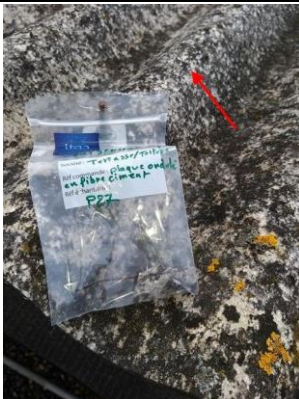
Parties extérieures	<p>Identifiant: Matériau027 Réf. prélèvement/échantillon: ech027 Réf. laboratoire: IT142002-8651 Description: Toiture : plaques ondulées en fibre ciment (Ech027) Composant de la construction: 1 - Couvertures, Toitures, Terrasses et étanchéités - Plaques ondulées et planes Partie à sonder: Plaques en fibres-ciment (y compris plaques « sous tuiles ») Liste selon annexe.13-9 du CSP : B</p>	Présence d'amiante (Après analyse en laboratoire)	<p>Matériau non dégradé</p> <p>Résultat EP**</p> <p>Préconisation : Il est recommandé de réaliser une évaluation périodique.</p> <p>Recommandation : Voir les Mesures d'ordre général – Obligations réglementaires</p>

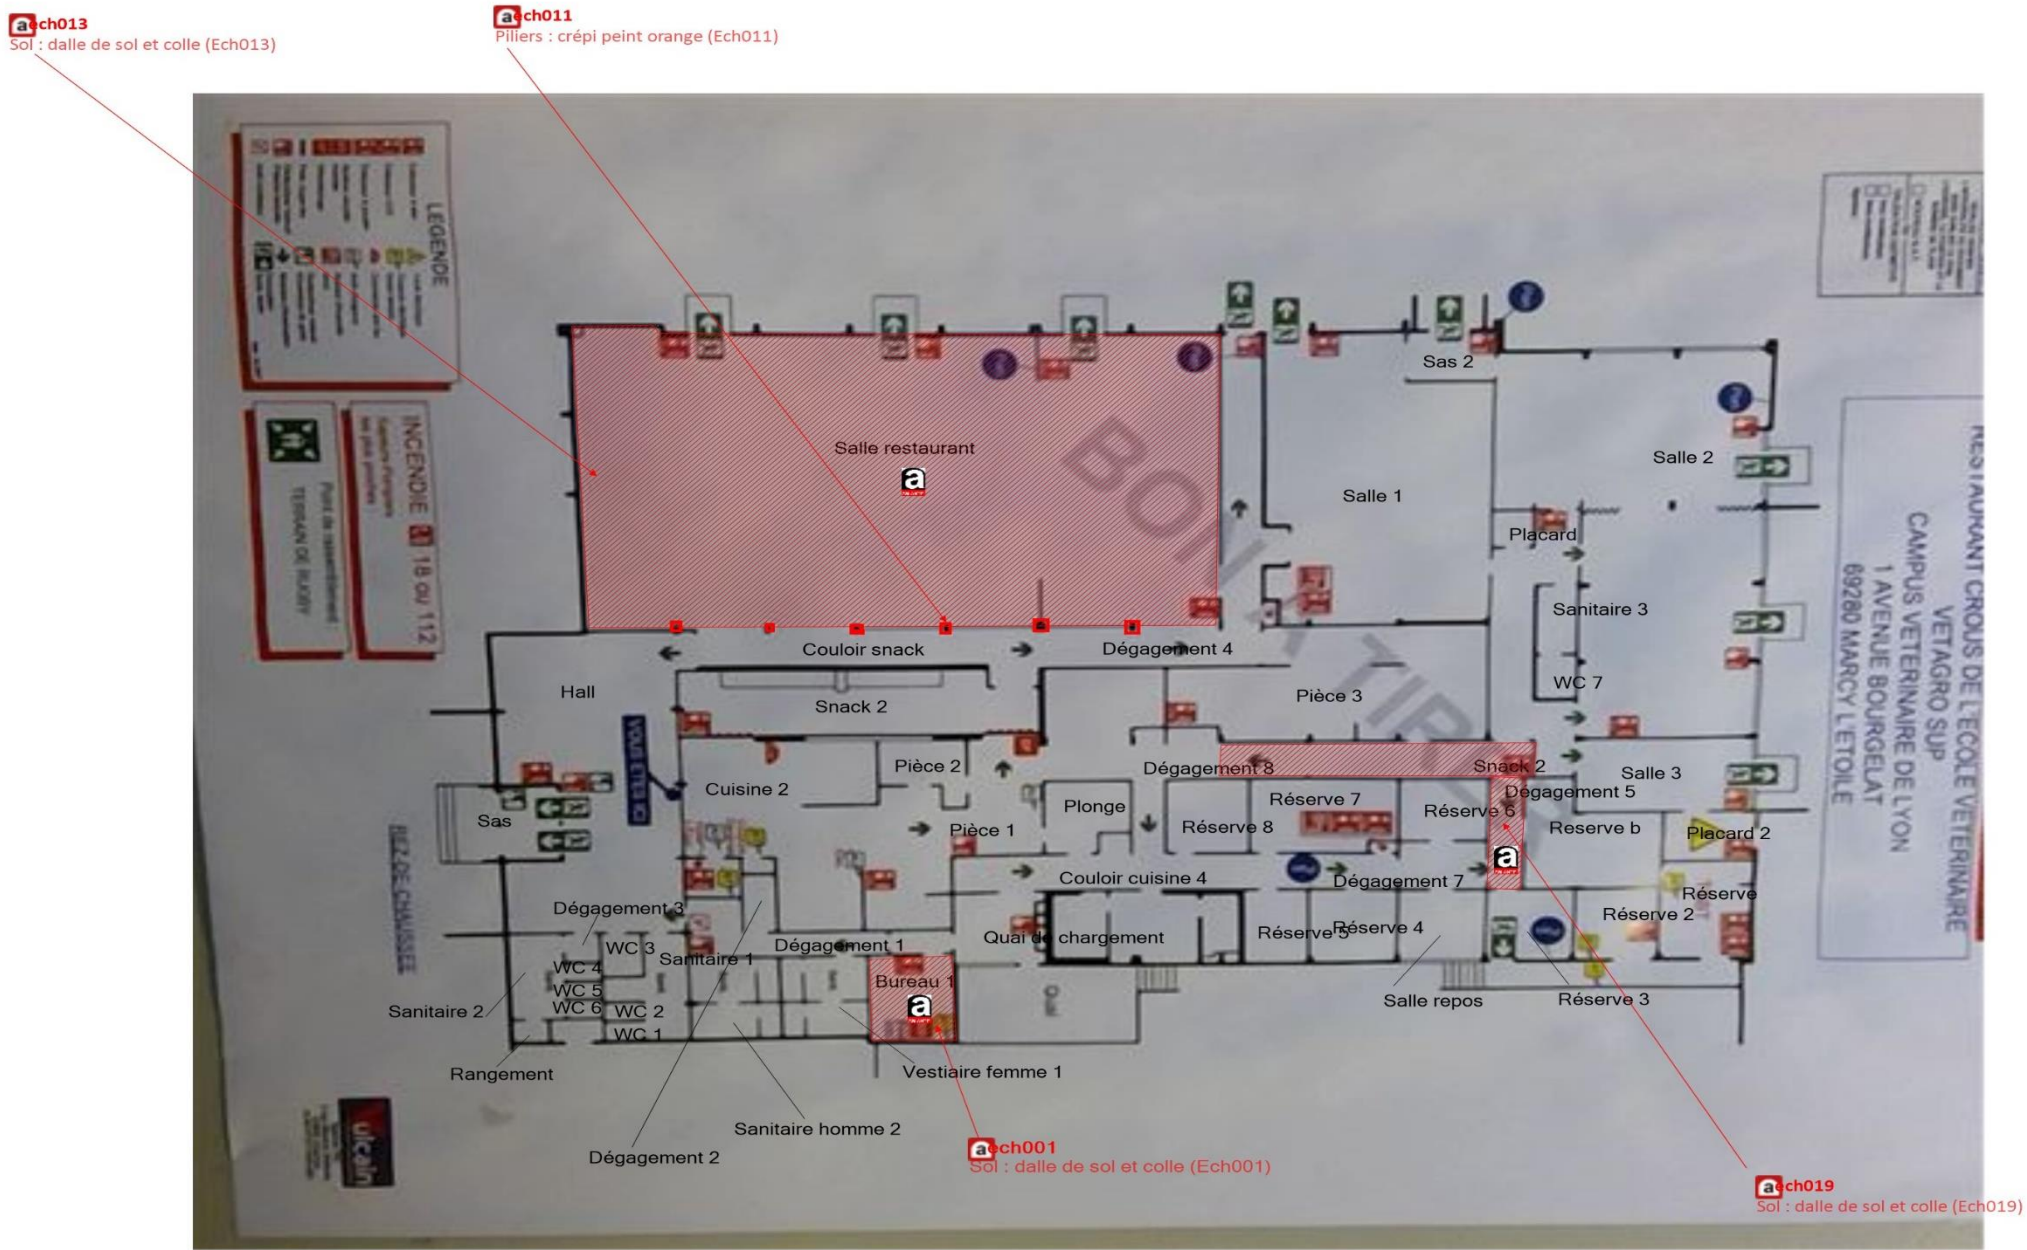
Repérage des produits et matériaux de la liste A et B contenant de l’amiante

- Crépi orange amianté
- Dalles de sol amiantées

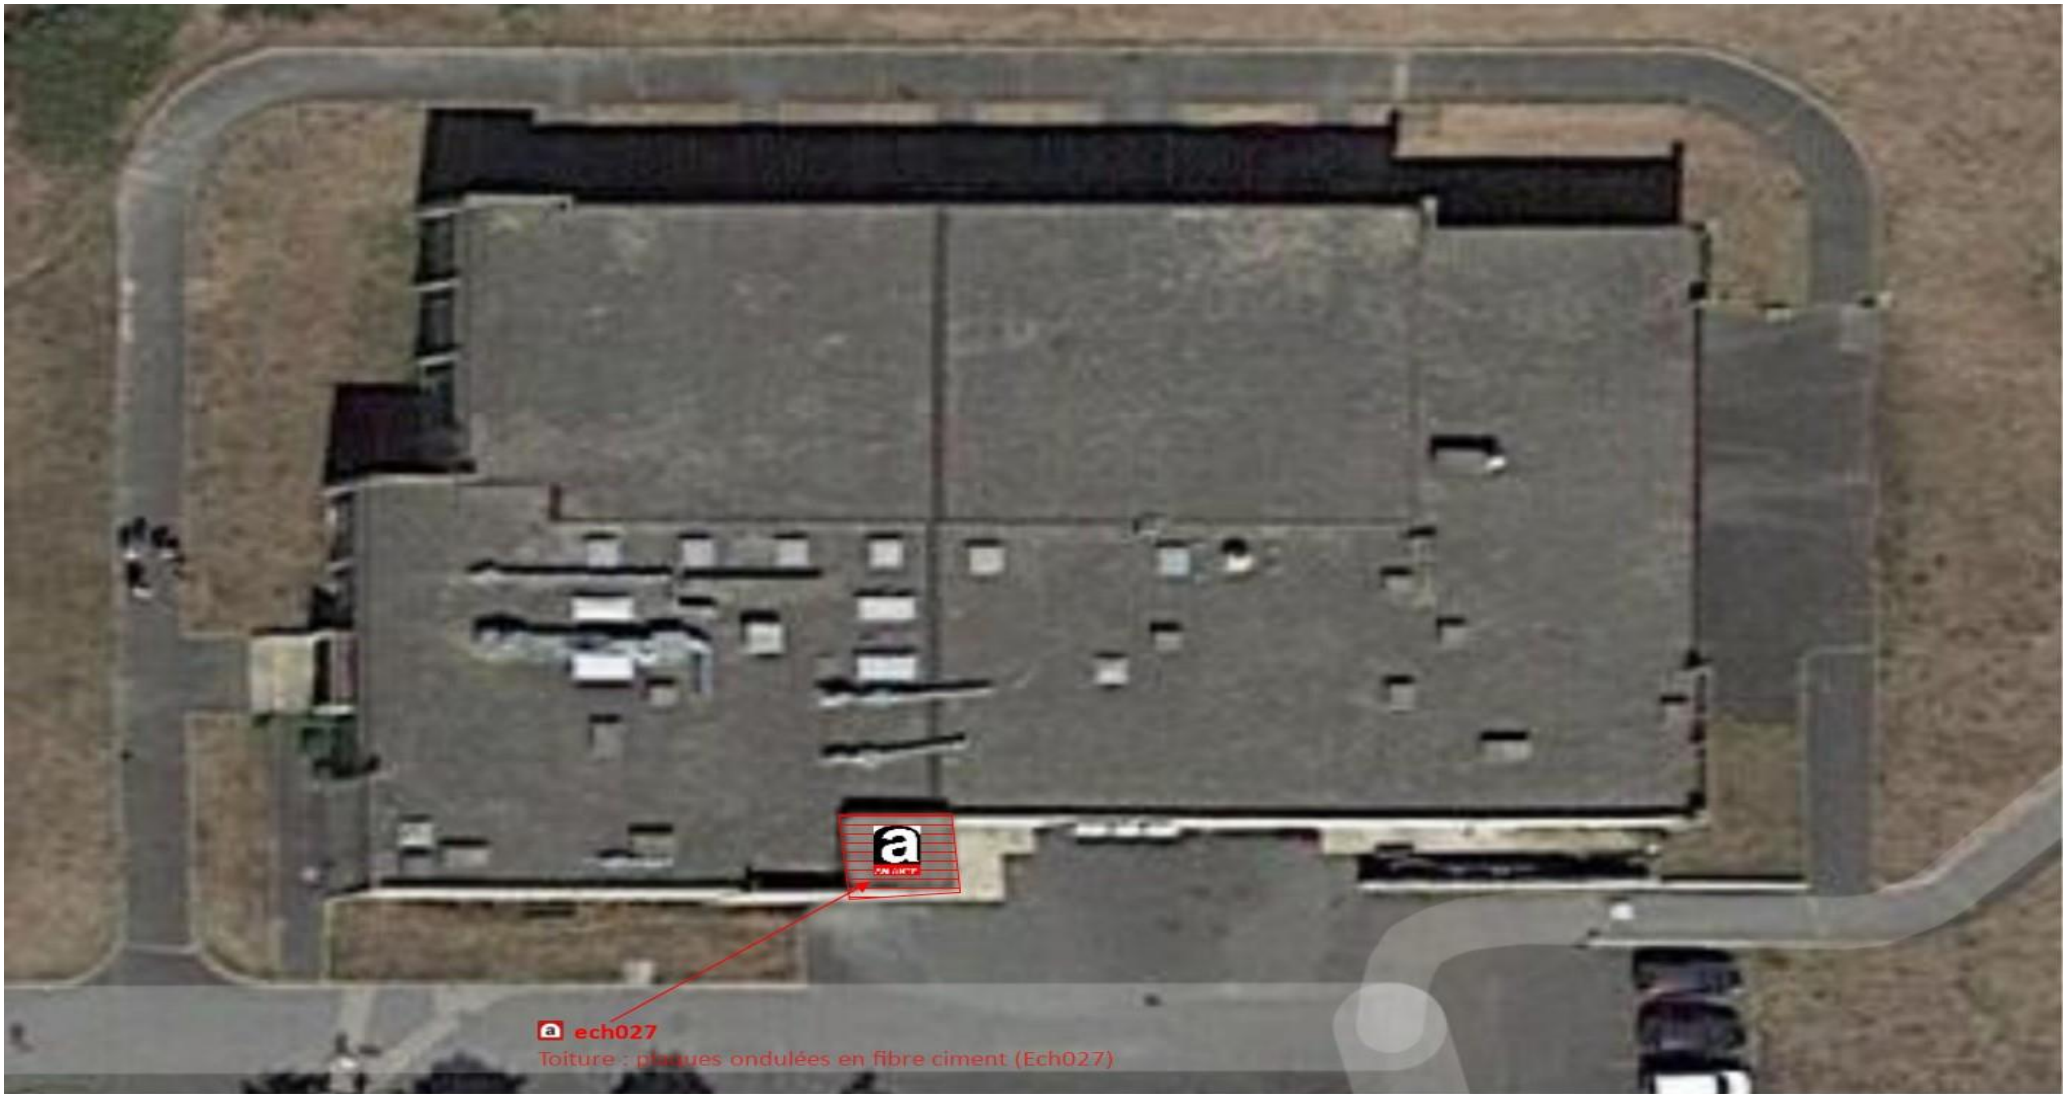
Repérage des produits et matériaux de la liste A et B contenant de l’amiante

Plaques ondulées en amiante ciment

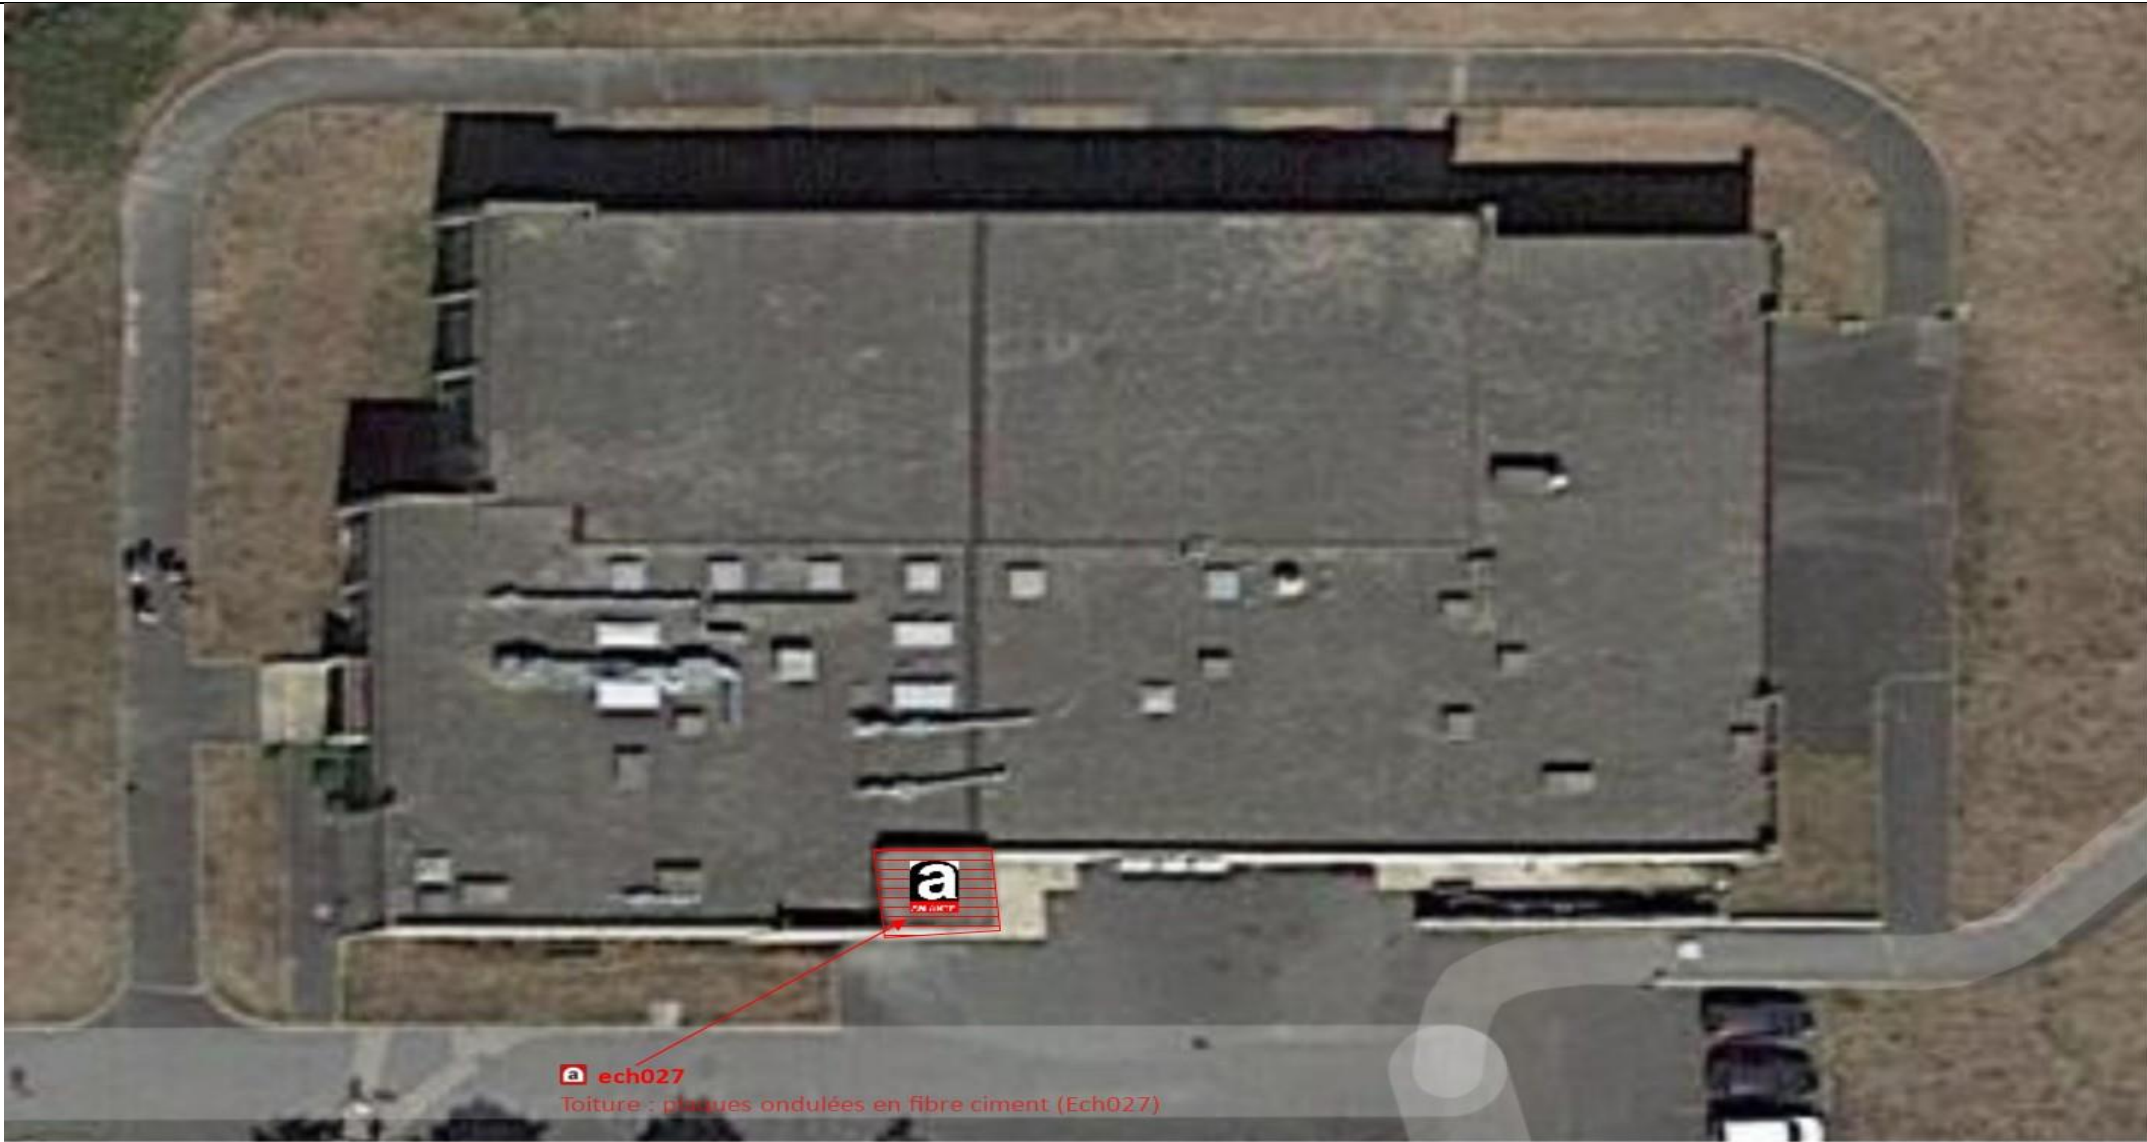
Plaques ondulées en amiante ciment
