Dossier technique amiante

Adresse :Campus vétérinaire VétaGro
1 avenue Bourgelat (AILE 4)

**Rapport de mission de repérage des matériaux et produits contenant de l'amiante à intégrer au dossier technique « amiante »
(Listes A et B de l'annexe 13-9 du Code de la Santé publique)**Numéro de dossier : 2019/01150 AILE 4
Date du repérage : 04/02/2020**Références réglementaires**

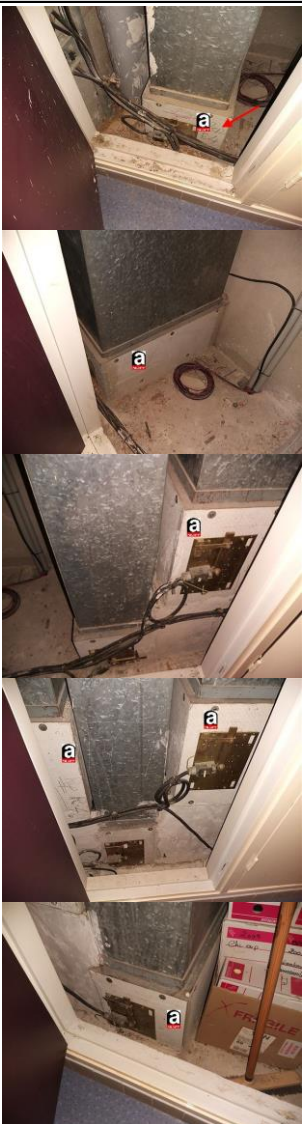
Localisation	Identifiant + Description	Conclusion (justification)	Etat de conservation** et préconisations*	Photo
NIVEAU 1 - 4-108	<p>Identifiant: Matériau025 Description: Clapets coupe-feu Composant de la construction: Clapets / volets coupe-feu Partie à sonder: Clapets coupe-feu Liste selon annexe.13-9 du CSP : B Localisation sur croquis : Matériau025</p>	Présence d'amiante (Suivant documentation consultée)	<p>Matériau non dégradé</p> <p>Résultat EP**</p> <p>Préconisation : Il est recommandé de réaliser une évaluation périodique.</p> <p>Recommandation : Voir les Mesures d'ordre général – Obligations réglementaires</p>

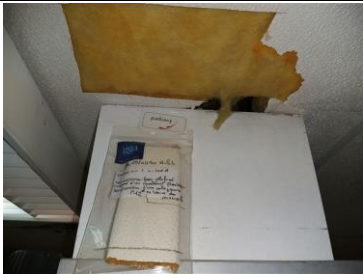
Localisation	Identifiant + Description	Photo
NIVEAU 1 - 4-106	<p>Identifiant: Matériau028 Réf. échantillon: ech010 Réf. laboratoire: IT112006-3860 Description: Faux-plafond : panneaux 60x120 Composant de la construction: 4 - Plafonds et faux plafonds - Faux plafonds Partie à sonder: Panneaux et plaques Liste selon annexe.13-9 du CSP : A Localisation sur croquis : Matériau028</p>	
NIVEAU 1 - 4-106A	<p>Identifiant: Matériau030 Réf. échantillon: ech012 Réf. laboratoire: IT112006-9047 Description: Faux-plafond : panneaux 60x120 composé d'un revêtement plastique, d'une colle jaune et de laine minérale Composant de la construction: 4 - Plafonds et faux plafonds - Faux plafonds Partie à sonder: Panneaux et plaques Liste selon annexe.13-9 du CSP : A</p>

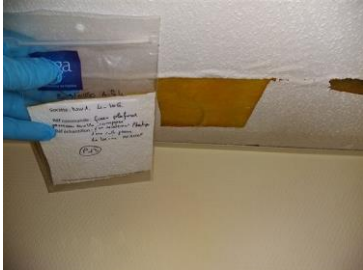
NIVEAU 1 - 4-106	<p>Identifiant: Matériau031 Echantillon: ech013, réf. labo.: IT112006-9048 ech014, réf. labo.: IT112006-9049 Description: Faux-plafond : panneaux 60x120 composé d'un revêtement plastique, d'une colle jaune et de laine minérale Composant de la construction: 4 - Plafonds et faux plafonds - Faux plafonds Partie à sonder: Panneaux et plaques Liste selon annexe.13-9 du CSP : A</p>

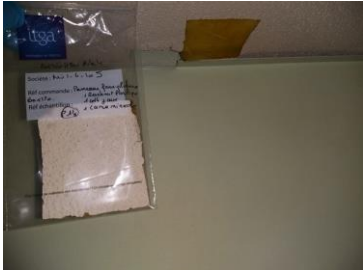
NIVEAU 1 - 4-105	<p>Identifiant: Matériau031 Echantillon: ech013, réf. labo.: IT112006-9048 ech014, réf. labo.: IT112006-9049 Description: Faux-plafond : panneaux 60x120 composé d'un revêtement plastique, d'une colle jaune et de laine minérale Composant de la construction: 4 - Plafonds et faux plafonds - Faux plafonds Partie à sonder: Panneaux et plaques Liste selon annexe.13-9 du CSP : A</p>

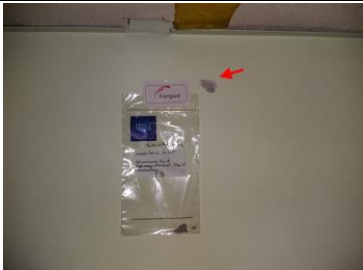
<p>Identifiant: Matériau032 Réf. échantillon: ech015 Réf. laboratoire: IT112006-9050 Description: Mur A : ragréage et enduit peint Composant de la construction: 3 - Parois verticales intérieures - Murs et cloisons maçonnés Partie à sonder: Enduit à base de ciment lissé ou taloché</p>

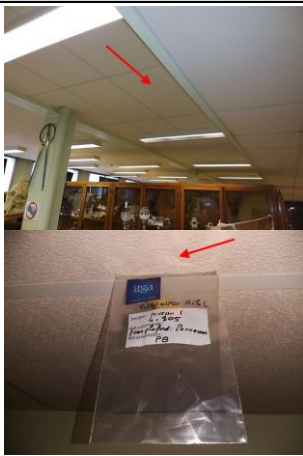
Localisation	Identifiant + Description	Justification	Photo
NIVEAU 1 - 4-105	<p>Identifiant: Matériau008 Réf. échantillon: ech008 Réf. laboratoire: IT332002-3860 Description: Faux-plafond : panneaux Composant de la construction: 4 - Plafonds et faux plafonds - Faux plafonds Partie à sonder: Panneaux et plaques Liste selon annexe.13-9 du CSP : A Justificatif: Après contre analyse en laboratoire (Ech027)</p>	Absence d'amiante (Après contre analyse en laboratoire (Ech027))

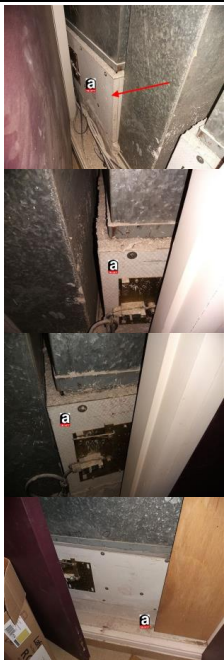
DTA	Clapets coupe-feu	NIVEAU 2 - 4-215 Localisation sur croquis : Matériau023 Référence photo : photo023	Score EP	il est recommandé de réaliser une évaluation périodique. Préconisation : Voir les Mesures d'ordre général - Obligations réglementaires

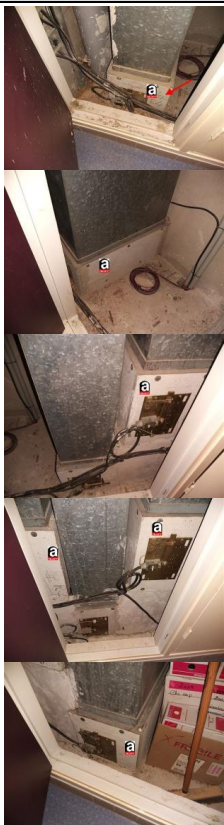
Date de la visite	Type de repérage	Matériau ou produit	Localisation précise	Etat de conservation	MESURES préconisées par l'opérateur	Photo
04/02/2020	DTA	Clapets coupe-feu	NIVEAU 1 - 4-108 Localisation sur croquis : Matériau025 Référence photo : photo025	Score EP	il est recommandé de réaliser une évaluation périodique. Préconisation : Voir les Mesures d'ordre général – Obligations réglementaires
