Dossier technique amiante

Adresse :Campus vétérinaire VétaGro
1 avenue Bourgelat (Corps Central)

**Rapport de mission de repérage des matériaux et produits contenant de l'amiante à intégrer au dossier technique « amiante »
(Listes A et B de l'annexe 13-9 du Code de la Santé publique)**Numéro de dossier : **2019/01150 CC**
Date du repérage : 04/02/2020**Références réglementaires**

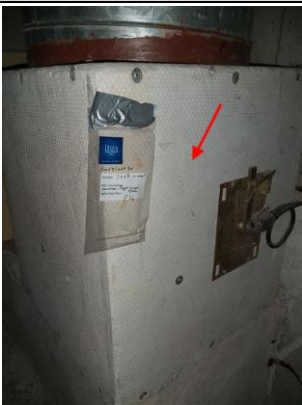
Localisation	Identifiant + Description	Conclusion (justification)	Etat de conservation** et préconisations*	Photo
NIVEAU 3 - 303B	<p>Identifiant: Matériau054 Réf. échantillon: ech054 Réf. laboratoire: IT042002-5077 Description: Clapet coupe feux Composant de la construction: 6 - Conduits et accessoires intérieurs - Clapets / volets coupe-feu Partie à sonder: Clapet (tunnel, lame, joint) Liste selon annexe.13-9 du CSP: B</p>	Présence d'amiante (Après analyse en laboratoire)	<p>Résultat EP**</p> <p>Préconisation : Il est recommandé de réaliser une évaluation périodique.</p>

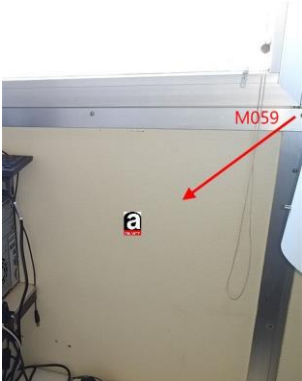
NIVEAU 2 - 229	<p>Identifiant: Matériau059 Description: Fenêtre : Allège en fibre-ciment Composant de la construction: 2 - Parois verticales extérieures et Façades - Menuiseries extérieures Partie à sonder: Plaques de fibres-ciment (allèges, coffres...) Liste selon annexe.13-9 du CSP: B Localisation sur croquis: Matériau059</p>	Présence d'amiante (Suivant documentation consultée)	<p>Matériau non dégradé</p> <p>Résultat EP**</p> <p>Préconisation : Il est recommandé de réaliser une évaluation périodique.</p>

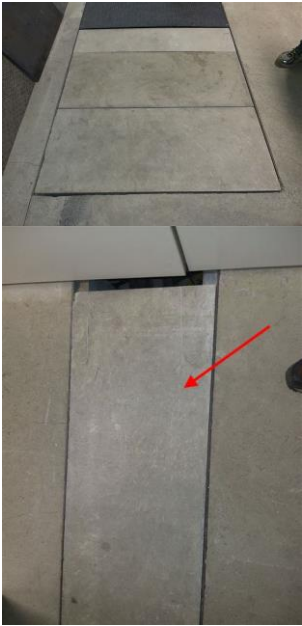
NIVEAU 0 - 061	<p><u>Identifiant:</u> Matériau062</p> <p><u>Description:</u> Sol : Plaques épaisses en couverture de caniveaux techniques</p> <p><u>Composant de la construction:</u> 5 - Planchers et planchers techniques - Revêtements de sols</p> <p><u>Partie à sonder:</u> Dalle de sol</p> <p><u>Liste selon annexe.13-9 du CSP:</u> B</p> <p><u>Localisation sur croquis:</u> Matériau062</p>	Présence d'amiante (Suivant documentation consultée)	<p>Matériau non dégradé</p> <p>Résultat EP**</p> <p>Préconisation : Il est recommandé de réaliser une évaluation périodique.</p> <p>Recommandation : Voir les Mesures d'ordre général – Obligations réglementaires</p>

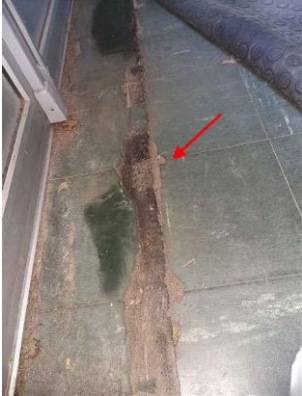
NIVEAU 0 - Sas 076	<p><u>Identifiant:</u> Matériau063</p> <p><u>Description:</u> Sol : Dalles de sol vertes</p> <p><u>Composant de la construction:</u> 5 - Planchers et planchers techniques - Revêtements de sols</p> <p><u>Partie à sonder:</u> Dalle de sol</p> <p><u>Liste selon annexe.13-9 du CSP:</u> B</p> <p><u>Localisation sur croquis:</u> Matériau063</p>	Présence d'amiante (Suivant documentation consultée)	<p>Matériau dégradé (étendue ponctuelle)</p> <p>Résultat AC1**</p> <p>Préconisation : Il est recommandé de réaliser une action corrective de premier niveau.</p>

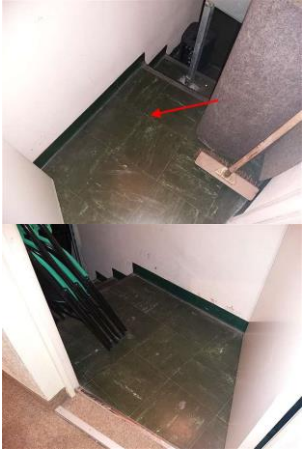
NIVEAU 1 - 112A	<p><u>Identifiant:</u> Matériau096</p> <p><u>Description:</u> Sol : Dalles de sol vertes</p> <p><u>Composant de la construction:</u> 5 - Planchers et planchers techniques - Revêtements de sols</p> <p><u>Partie à sonder:</u> Dalle de sol</p> <p><u>Liste selon annexe.13-9 du CSP:</u> B</p> <p><u>Localisation sur croquis:</u> Matériau096</p>	Présence d'amiante (Suivant documentation consultée)	<p>Matériau dégradé (étendue ponctuelle)</p> <p>Résultat AC1**</p> <p>Préconisation : Il est recommandé de réaliser une action corrective de premier niveau.</p>

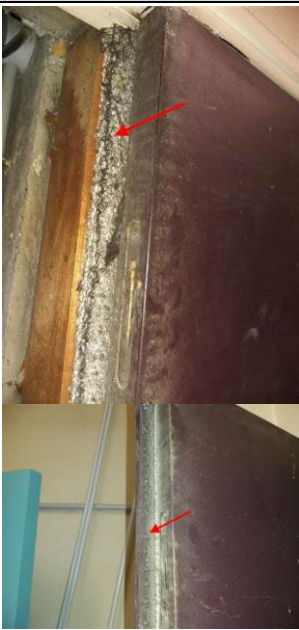
Localisation	Identifiant + Description	Conclusion (justification)	Etat de conservation** et préconisations*	Photo
NIVEAU 2 - 211G GT	<p>Identifiant: Matériau145</p> <p>Description: Porte : Tresse sur ouvrant</p> <p>Composant de la construction: 3 - Parois verticales intérieures - Portes coupe-feu, pare-flamme, isothermiques, frigorifiques</p> <p>Partie à sonder: Joint des portes coupe-feu, phoniques ou pare flammes (sur battant et dormant y compris occulus, et sur serrurerie)</p> <p>Localisation sur croquis: Matériau145</p>	Présence d'amiante (Suivant documentation consultée)	<p>Matériau non dégradé</p> <p>Résultat EP**</p> <p>Préconisation : Il est recommandé de réaliser une évaluation périodique.</p>
