Visite de bâtiment

EPFGE : Mission de génie et d'ingénierie écologique

Objet	CR Visite Biotope - 2025
Lieu	Epernay (51)
Marché	Accord cadre : Mission de génie et d'ingénierie écologique
Dates de l'expertise	15/01/2025
Conditions météorologiques	Autour de 2°C. Ciel totalement nuageux
Intervenant / Rédacteur Biotope	Thomas ROUSSEL
Diffusion du CR	Jean-Christophe QUIBLIER
CR rédigé et diffusé le :	16/01/2025

Est présenté ci-après le compte-rendu de la visite des bâtiments situés 3-5-7-9 Quai de Marne et 35-37 rue de Reims à Epernay (51), réalisée par Biotope le 15 janvier 2025. BIOTOPE reste à disposition de l'EPFGE si besoin de préciser des points de ce compte-rendu.

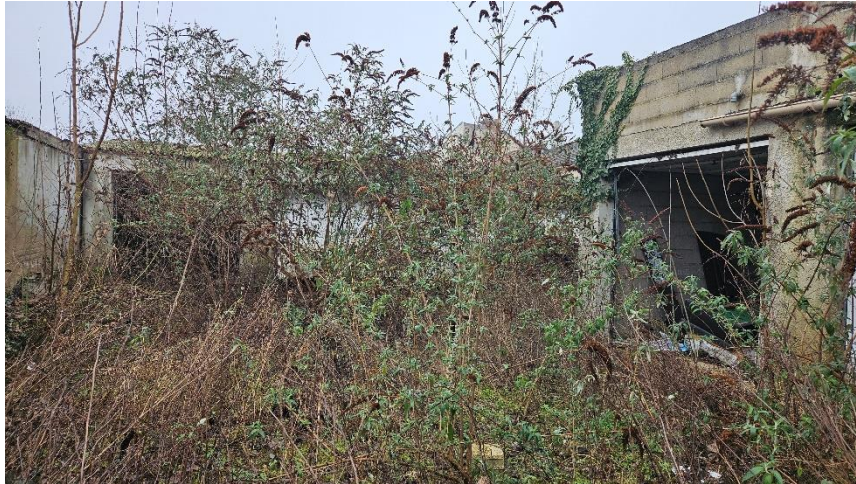
La végétation poussant dans la cour du 35 rue de Reims, au sud, présente localement un caractère invasif, avec notamment la présence de très nombreux pieds de Buddleia de David (*Buddleja davidii*).

Les deux plantes invasives devront aussi être prises en compte durant la phase de travaux afin de ne pas favoriser leur dispersion en dehors du site.

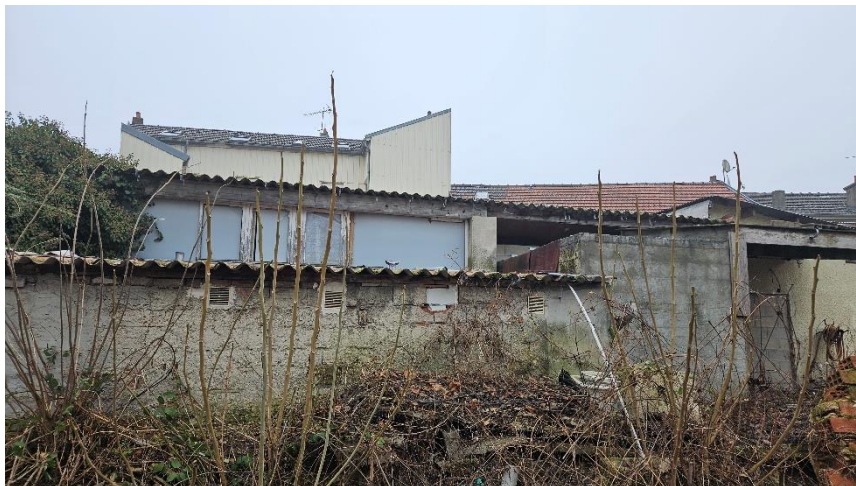
Des pieds d'Ailante glanduleux (*Ailanthus altissima*), une autre plante exotique invasive, ont été observés à l'arrière des bâtiments situés Quai de Marne.

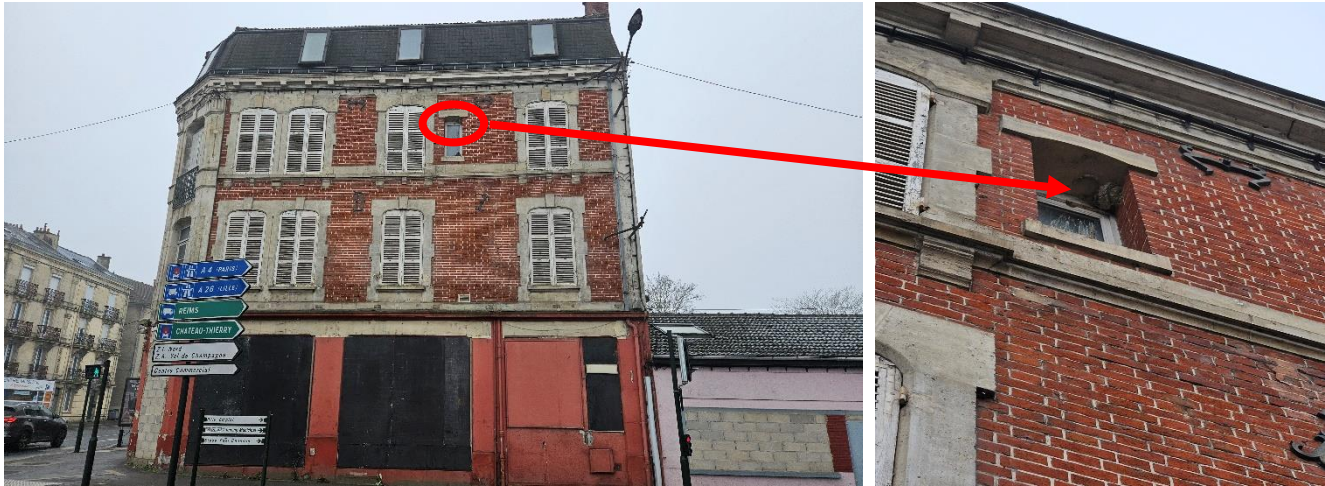
1 nid d'**Hirondelle de fenêtre (*Delichon urbicum*)** a été observé sur le bâtiment situé à l'angle de la rue de Reims (au numéro 37) et du Quai de Marne, au 2^{ème} étage, côté Quai de Marne (façade sud, face à la Marne).

Ce nid a sans aucun doute été utilisé en 2024 compte-tenu de son état général et de la quantité de crottes situées sous celui-ci.

Une demande d'intervention sur des nids d'hirondelle de fenêtre devrait donc être nécessaire et produite d'ici le début des travaux.

Des mesures de type ERC (Evitement, Réduction et Compensation) devront être mises en œuvre. Une des principales mesures de compensation sera la mise en place de nids artificiels, dont le nombre correspondra à minima au double du nombre de nids présents, soit au minimum **12 nids** (en prenant en compte les nids cassés) pour l'Hirondelle de fenêtre.

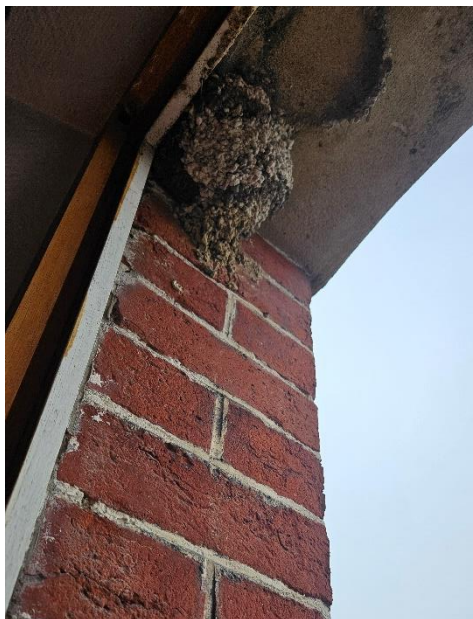
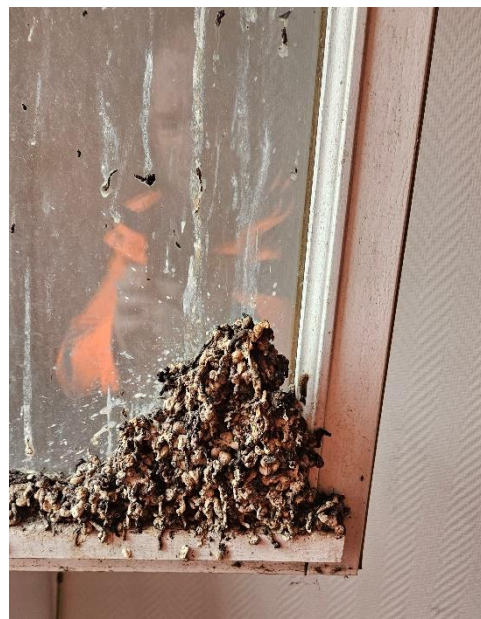
Une ancienne trace de nid prouve que des hirondelles se reproduisent sur ce bâtiment depuis plusieurs années.

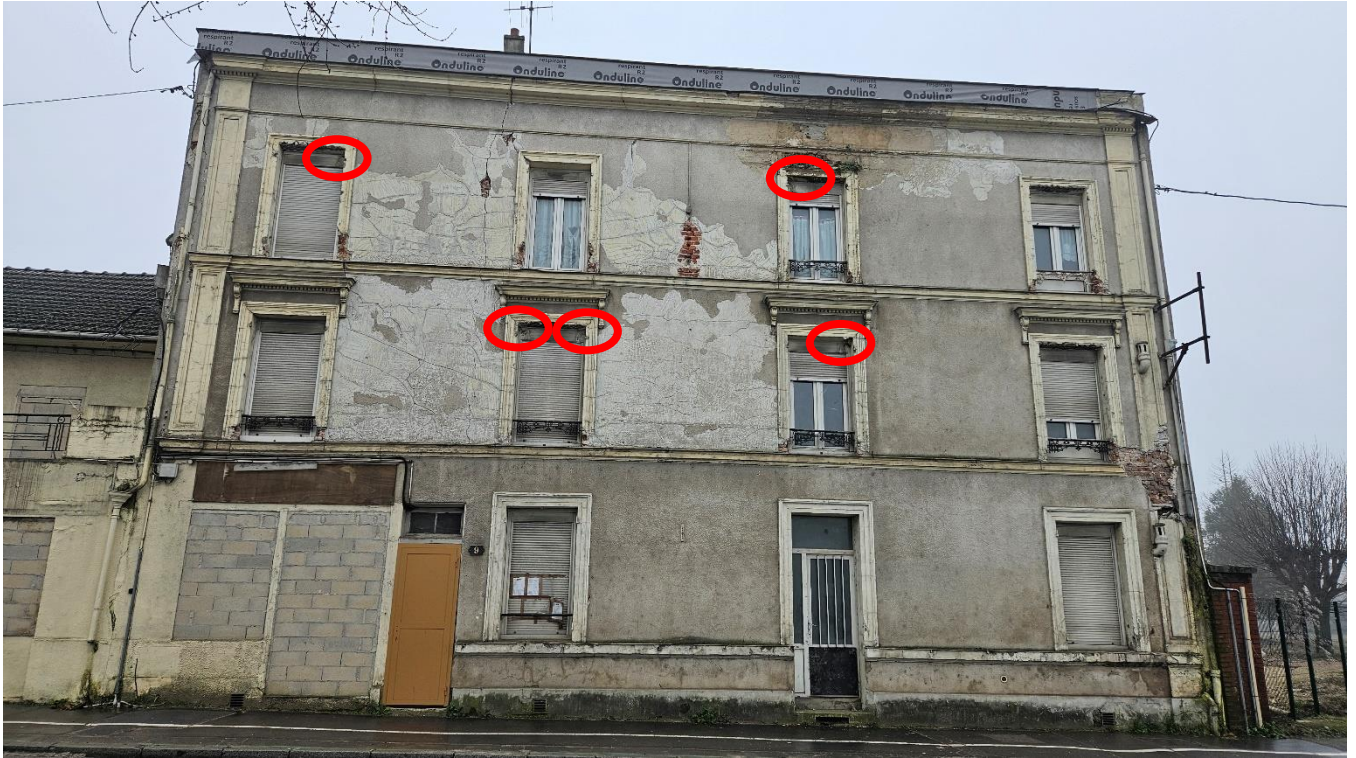
5 traces d'anciens nids d'**Hirondelle de fenêtre** (*Delichon urbicum*) ont été observés sur le bâtiment situé au 9 Quai de Marne.

Ces traces prouvent que des nids étaient présents il y a plusieurs années.

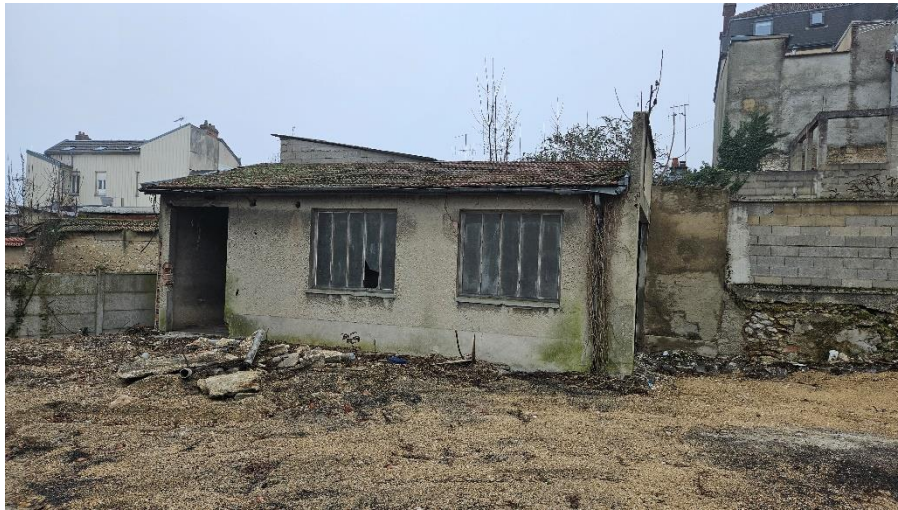
Les trous situés dans les briques et parpaings et entre les plaques de bétons (au niveau du plafond des parkings par exemple) ont aussi été inspectés afin de vérifier si des chauves-souris étaient présentes.

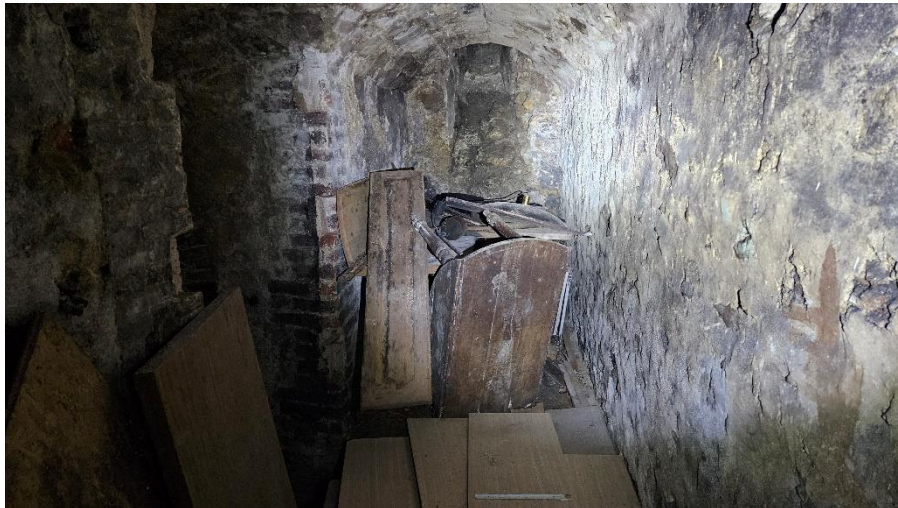
Aucun individu n'a été observé malgré des pièces potentiellement favorables telles que des caves bien sombres, mais inaccessibles aux chauves-souris.
