# Rapport de mission de repérage des matériaux et produits contenant de l'amiante avant démolition dans un immeuble bâti

09 QUAI DE LA MARNE logement de droite  
51200 EPERNAY

**Référence du dossier :** 2510ENE00 -  
BI12380000000438

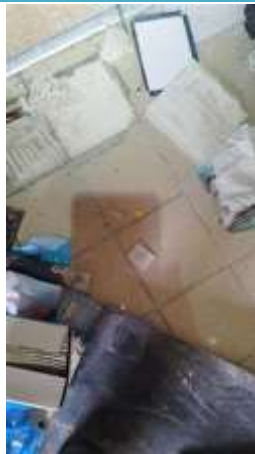
N° de prélèvements	N° de composant *1 & Description opérateur	Localisation	Composant de la construction	Date du prélèvement	Résultat de l'analyse	Photo
P001	<u>Identifiant:</u> ZPSO-001 <u>Description:</u> Colle de carrelage	Rez de chaussée - Z1	5 - Planchers et planchers techniques - Revêtements de sols	21/10/2025	Absence d'amiante

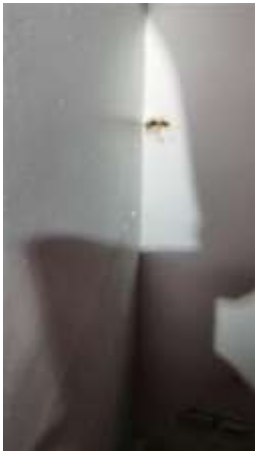
N° de prélèvements	N° de composant *1 & Description opérateur	Localisation	Composant de la construction	Date du prélèvement	Résultat de l'analyse	Photo
P003	<u>Identifiant:</u> ZPSO-003 <u>Description:</u> Bandes calicot	Rez de chaussée - Z2	3 - Parois verticales intérieures - Cloisons sèches (assemblées, préfabriquées)	21/10/2025	Absence d'amiante

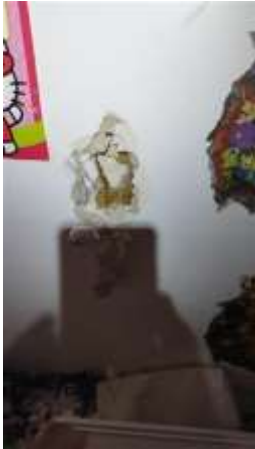
P004	<u>Identifiant:</u> ZPSO-004 <u>Description:</u> Enduit à base de ciment projeté	Rez de chaussée - Z2	3 - Parois verticales intérieures - Murs et cloisons maçonnés	21/10/2025	Absence d'amiante

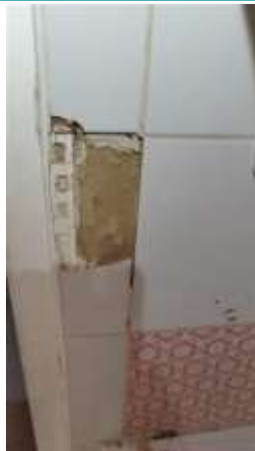
N° de prélèvements	N° de composant *1 & Description opérateur	Localisation	Composant de la construction	Date du prélèvement	Résultat de l'analyse	Photo
P005	<u>Identifiant:</u> ZPSO-005 <u>Description:</u> Colle de faïence	Rez de chaussée - Z1	3 - Parois verticales intérieures - Revêtements de murs, poteaux, cloisons, gaines, coffres	21/10/2025	Absence d'amiante

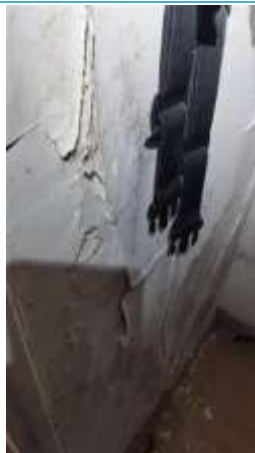
Localisation	Matériau ou produit
Rez de chaussée - Z4	Enduits à base de plâtre ou ciment projetés, lissés ou talochés

P006	<u>Identifiant:</u> ZPSO-006 <u>Description:</u> Enduits à base de plâtre ou ciment projetés, lissés ou talochés	Rez de chaussée - Z4	3 - Parois verticales intérieures - Cloisons sèches (assemblées, préfabriquées)	21/10/2025	Présence d'amiante

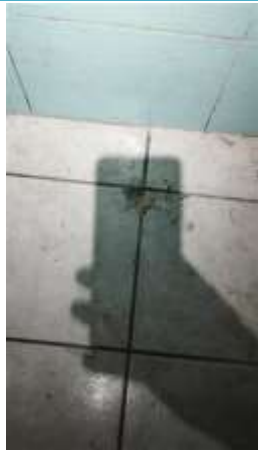
N° de prélèvements	N° de composant *1 & Description opérateur	Localisation	Composant de la construction	Date du prélèvement	Résultat de l'analyse	Photo
P008	<u>Identifiant:</u> ZPSO-008 <u>Description:</u> Ragraéage	Rez de chaussée - Z4	5 - Planchers et planchers techniques - Revêtements de sols	21/10/2025	Absence d'amiante	
P009	<u>Identifiant:</u> ZPSO-009 <u>Description:</u> Colle de carrelage	Rez de chaussée - Z5	5 - Planchers et planchers techniques - Revêtements de sols	21/10/2025	Absence d'amiante

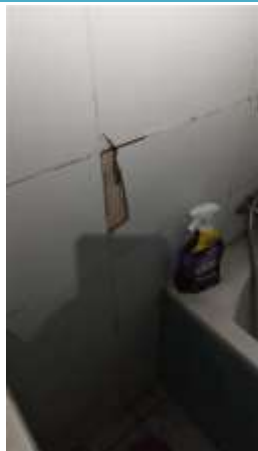
P010	<u>Identifiant:</u> ZPSO-010 <u>Description:</u> Colle de faïence	Rez de chaussée - Z5	3 - Parois verticales intérieures - Revêtements de murs, poteaux, cloisons, gaines, coffres	21/10/2025	Absence d'amiante

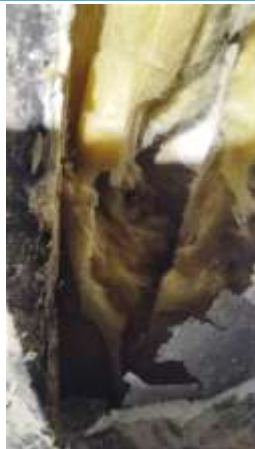
N° de prélèvements	N° de composant *1 & Description opérateur	Localisation	Composant de la construction	Date du prélèvement	Résultat de l'analyse	Photo
P011	<u>Identifiant:</u> ZPSO-011 <u>Description:</u> Bandes calicot	Rez de chaussée - Z5	4 - Plafonds et faux plafonds - Plafonds	21/10/2025	Absence d'amiante

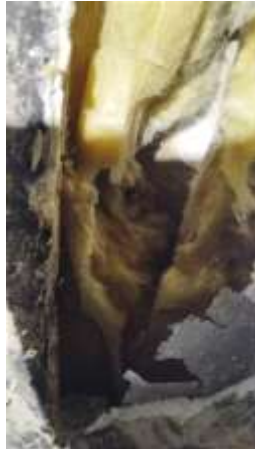
P012	<u>Identifiant:</u> ZPSO-012 <u>Description:</u> Enduit à base de ciment projeté	Rez de chaussée - Z5	4 - Plafonds et faux plafonds - Plafonds	21/10/2025	Absence d'amiante

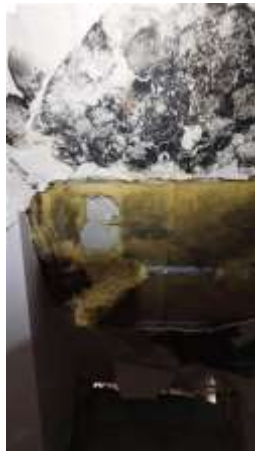
N° de prélèvements	N° de composant *1 & Description opérateur	Localisation	Composant de la construction	Date du prélèvement	Résultat de l'analyse	Photo
P015	<u>Identifiant:</u> ZPSO-015 <u>Description:</u> Enduit à base de plâtre projeté	Rez de chaussée - Z3	4 - Plafonds et faux plafonds - Plafonds	21/10/2025	Absence d'amiante

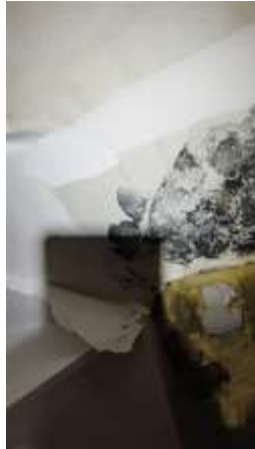
P016	<u>Identifiant:</u> ZPSO-016 <u>Description:</u> Bandes calicot	Rez de chaussée - Z3	4 - Plafonds et faux plafonds - Plafonds	21/10/2025	Absence d'amiante

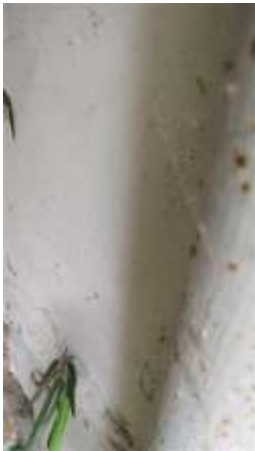
N° de prélèvements	N° de composant *1 & Description opérateur	Localisation	Composant de la construction	Date du prélèvement	Résultat de l'analyse	Photo
P017	<u>Identifiant:</u> ZPSO-017 <u>Description:</u> Crépis extérieur	Rez de chaussée - Z6	2 - Parois verticales extérieures et Façades - Façades lourdes y compris poteaux	21/10/2025	Absence d'amiante

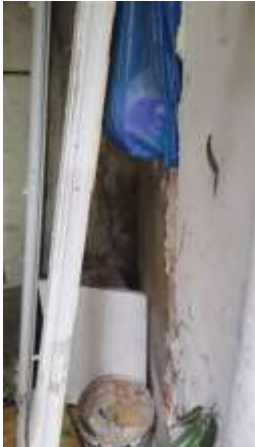
P018	<u>Identifiant:</u> ZPSO-018 <u>Description:</u> Fourreau en fibres-ciment dans maçonnerie	Rez de chaussée - Z6	9 - Fondations et soubassements - Conduits et fourreaux	21/10/2025	Absence d'amiante

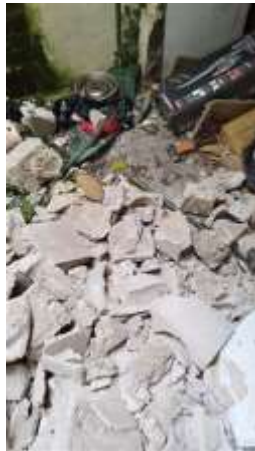
N° de prélèvements	N° de composant *1 & Description opérateur	Localisation	Composant de la construction	Date du prélèvement	Résultat de l'analyse	Photo
P019	<u>Identifiant:</u> ZPSO-019 <u>Description:</u> sol béton	Rez de chaussée - Z6	-sol	21/10/2025	Absence d'amiante

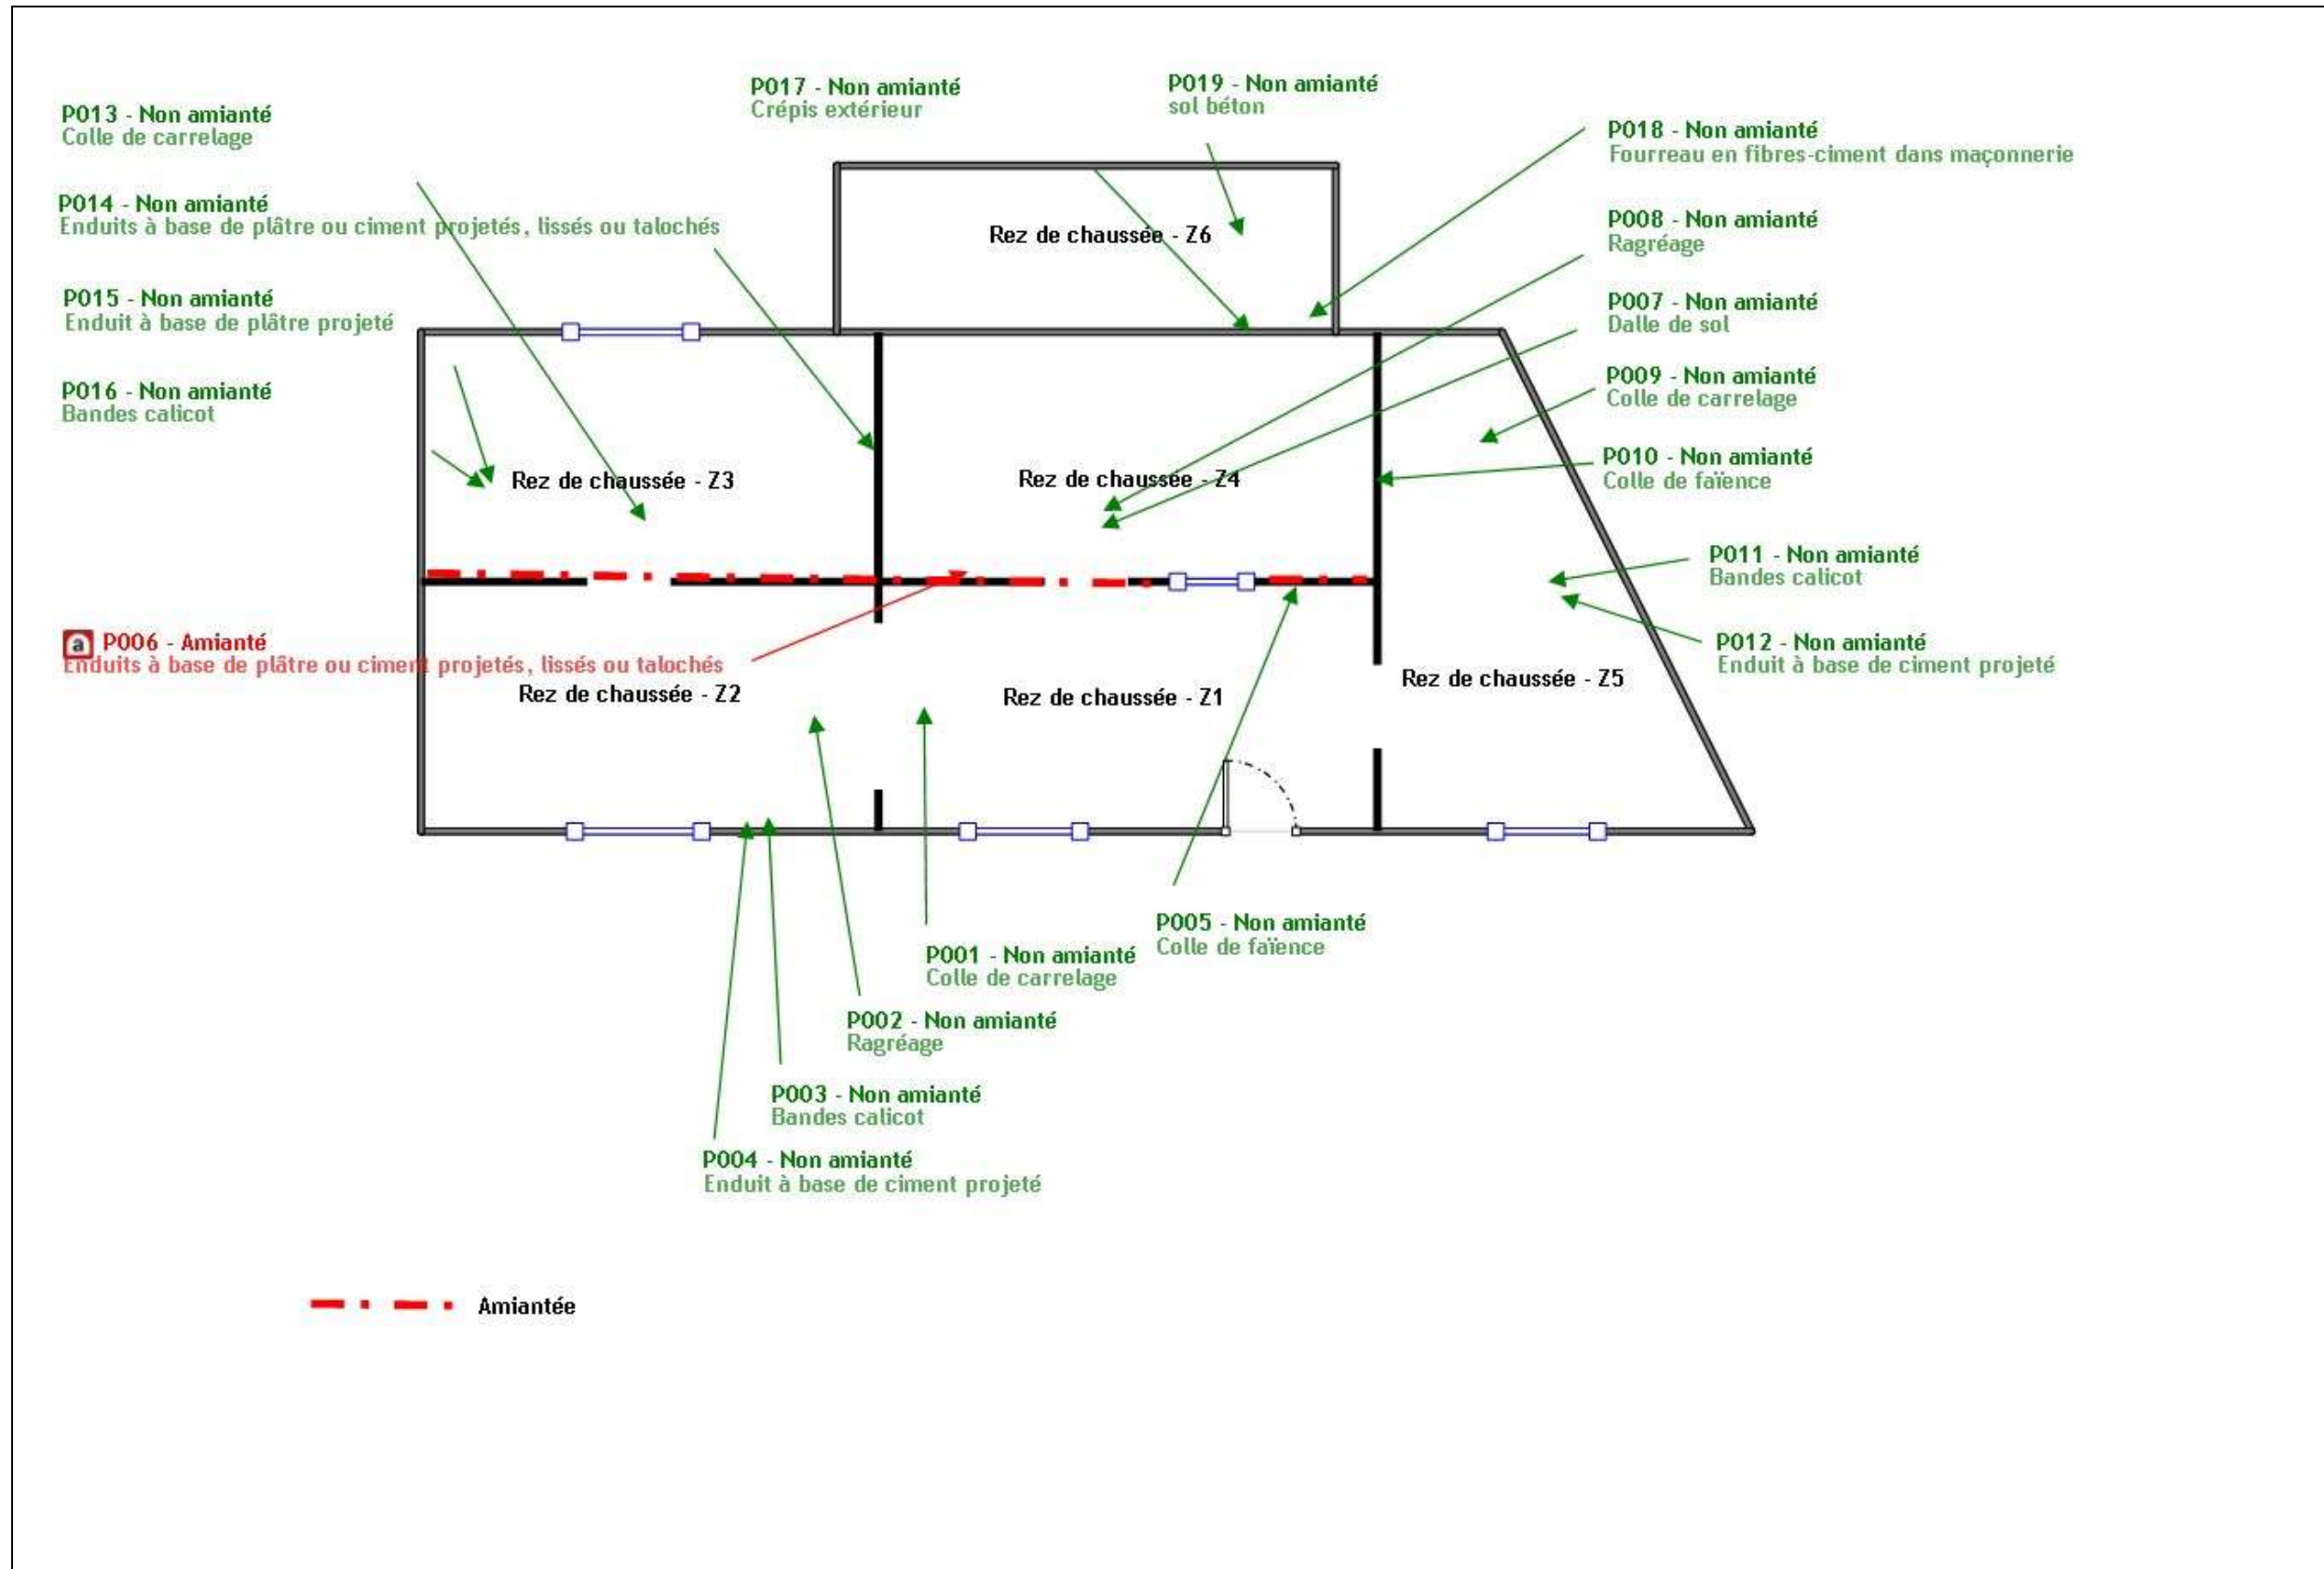
<p>P013 - Non amianté Colle de carrelage</p> <p>P014 - Non amianté Enduits à base de plâtre ou ciment projetés, lissés ou talochés</p> <p>P015 - Non amianté Enduit à base de plâtre projeté</p> <p>P016 - Non amianté Bandes calicot</p> <p>P017 - Non amianté Crépis extérieur</p> <p>P019 - Non amianté sol béton</p> <p>P018 - Non amianté Fourreau en fibres-ciment dans maçonnerie</p> <p>P008 - Non amianté Ragréage</p> <p>P007 - Non amianté Dalle de sol</p> <p>P009 - Non amianté Colle de carrelage</p> <p>P010 - Non amianté Colle de faïence</p> <p>P011 - Non amianté Bandes calicot</p> <p>P012 - Non amianté Enduit à base de ciment projeté</p> <p>P006 - Amianté Enduits à base de plâtre ou ciment projetés, lissés ou talochés</p> <p>Rez de chaussée - Z3</p> <p>Rez de chaussée - Z4</p> <p>Rez de chaussée - Z2</p> <p>Rez de chaussée - Z1</p> <p>Rez de chaussée - Z5</p> <p>P005 - Non amianté Colle de faïence</p> <p>P001 - Non amianté Colle de carrelage</p> <p>P002 - Non amianté Ragréage</p> <p>P003 - Non amianté Bandes calicot</p> <p>P004 - Non amianté Enduit à base de ciment projeté</p> <p>Amiantée</p>	<b>Planche de repérage technique</b>
