## Rapport de repérage des matériaux et produits contenant de l'amiante avant réalisation de travaux dans un immeuble bâti

Numéro de dossier : UNIVTOURS\_20240513\_DAT\_07  
Norme employée : AFNOR NF X46-020 (Version d'août 2017)  
Date du repérage : 16/05/2024  
Heure d'arrivée : 14 h 00  
Date émission : 29/05/2024

Adresse : **8 Rue FROMONT  
Bâtiment Principal  
37000 TOURS**

Mise en accessibilité PMR

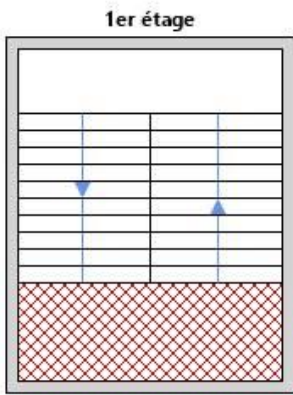
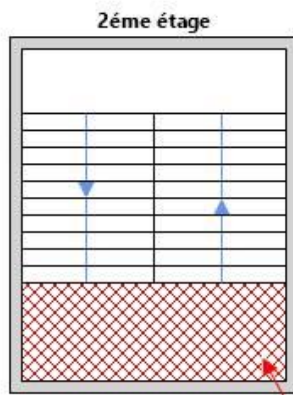
P0019

P0022-M0022  
Colle de carrelage de sol

escaliers Nord
