**Travaux de confortement du glissement de terrain
de Saint Julien d'Arpaon
PR36+000
Département de la Lozère**

2.5 – Diagnostic Chaussée Amiante/HAP

Rapport d'ESSAIS

Repérage amiante et HAP

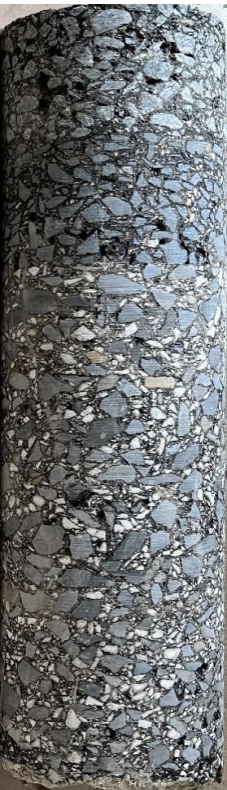
48N106_34+120_S2_VG_MEN_DC-BC-2023-03_CAR10											
34+120											
Gauche											
Axe											
44,290267 / 3,684351											
BBSG 0/10		5	5			48N106_34+120_S2_VG_MEN_DC-BC-2023-03_CAR10_C1

Observations :		Amiante non détecté	< 50 mg/kg
BBSG 0/10		5,5	10,5			48N106_34+120_S2_VG_MEN_DC-BC-2023-03_CAR10_C2		Amiante non détecté	< 50 mg/kg		
EB 0/14		11,5	22			48N106_34+120_S2_VG_MEN_DC-BC-2023-03_CAR10_C3		Amiante non détecté	< 50 mg/kg		
EB 0/14		9	31			48N106_34+120_S2_VG_MEN_DC-BC-2023-03_CAR10_C4		Amiante non détecté	< 50 mg/kg		
GNT

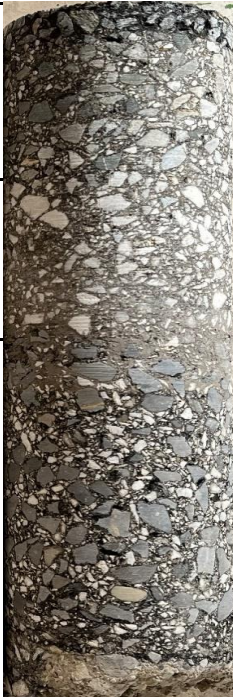
Observations :	
48N106_34+300_S1_VD_MEN_DC-BC-2023-03_CAR11	34+300	Droite	BdR droite	44,290267 / 3,684351	ESU	1,5	1,5

BBSG 0/10	5,5			48N106_34+300_S1_VD_MEN_DC-BC-2023-03_CAR11_C1-2		
					BBSG 0/10	6,5			48N106_34+300_S1_VD_MEN_DC-BC-2023-03_CAR11_C3		
					EB 0/14	12,5			48N106_34+300_S1_VD_MEN_DC-BC-2023-03_CAR11_C4		
					Impregnation	2	26	28			
					GNT

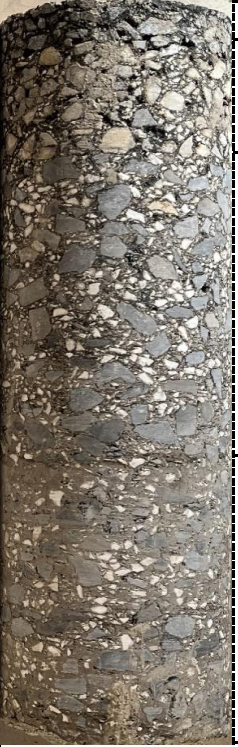
48N106_35+000_S1_VD_MEN_DC-BC-2023-03_CAR12	35+000	Droite	Axe	44,285781 / 3,695131	ESU	1,5	1,5		48N106_35+000_S1_VD_MEN_DC-BC-2023-03_CAR12_C2

Amiante non détecté	Non analysé
					BBSG 0/10	4,5			48N106_35+000_S1_VD_MEN_DC-BC-2023-03_CAR12_C2		Amiante non détecté	Non analysé
					EB 0/14		6					
						12			48N106_35+000_S1_VD_MEN_DC-BC-2023-03_CAR12_C3		Amiante non détecté	Non analysé
							18					
					EB 0/14	11,5			48N106_35+000_S1_VD_MEN_DC-BC-2023-03_CAR12_C4	Amiante non détecté	Non analysé	
							29,5					
					GNT

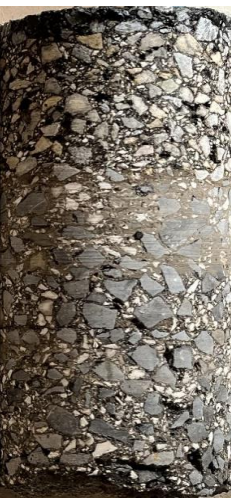
48N106_35+120_S2_VG_MEN_DC-BC-2023-03_CAR8											
44,290267 / 3,684351											
Axe											
Gauche											
35+120											
48N106_35+120_S2_VG_MEN_DC-BC-2023-03_CAR8											
ESU		1	1			48N106_35+120_S2_VG_MEN_DC-BC-2023-03_CAR8_C1-2

Observations :		
BBSG 0/10		6	7			48N106_35+120_S2_VG_MEN_DC-BC-2023-03_CAR8_C3			Amiante non détecté < 50 mg/kg		
EB 0/14		10	17						Amiante non détecté < 50 mg/kg		
GNT

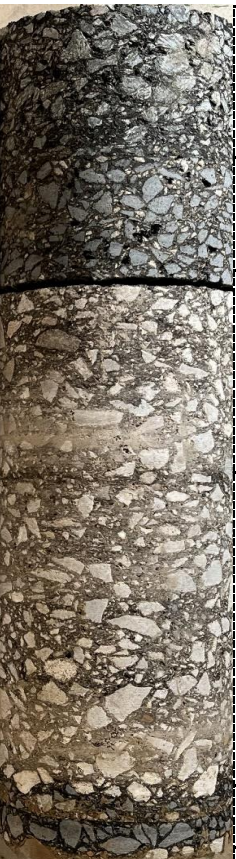
Observations :		
48N106_35+400_S1_VD_MEN_DC-BC-2023-03_CAR13	35+400	Droite	Axe	44,285781 / 3,695131	BBSG 0/10	6			48N106_35+400_S1_VD_MEN_DC-BC-2023-03_CAR13_C1

Amiante non détecté	< 50 mg/kg
					BBSG 0/10	4,5			48N106_35+400_S1_VD_MEN_DC-BC-2023-03_CAR13_C2		Amiante non détecté	< 50 mg/kg
					EB 0/14		10,5		48N106_35+400_S1_VD_MEN_DC-BC-2023-03_CAR13_C3		Amiante non détecté	< 50 mg/kg
					EB 0/14	8			48N106_35+400_S1_VD_MEN_DC-BC-2023-03_CAR13_C4		Amiante non détecté	< 50 mg/kg
					Impregnation	12,5			48N106_35+400_S1_VD_MEN_DC-BC-2023-03_CAR13_C5		Amiante non détecté	< 50 mg/kg
					GNT	2,5	31	33,5	48N106_35+400_S1_VD_MEN_DC-BC-2023-03_CAR13_C5		Amiante non détecté	< 50 mg/kg

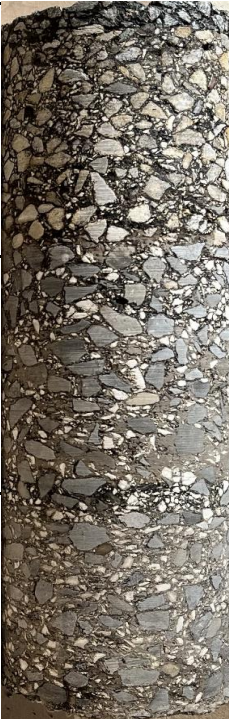
Observations :		
48N106_35+600_S2_VG_MEN_DC-BC-2023-03_CAR7	35+600	Gauche	Axe	44,285781 / 3,695131	ESU	1,5	1,5

Amiante non détecté	Non analysé
					BBSG 0/10	8,5			48N106_35+600_S2_VG_MEN_DC-BC-2023-03_CAR7_C1-2			
					EB 0/14		10		48N106_35+600_S2_VG_MEN_DC-BC-2023-03_CAR7_C3			
					EB 0/10 EB 0/14	1	19,5 20,5		48N106_35+600_S2_VG_MEN_DC-BC-2023-03_CAR7_C4-5			
					GNT		29

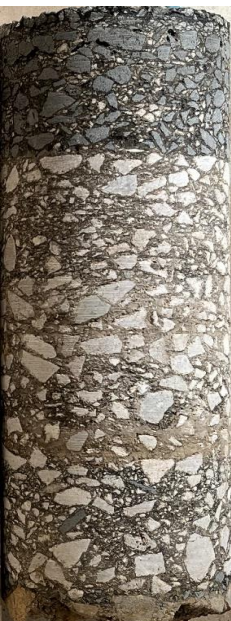
Amiante		17/11							
						Observations :									
48N106_36+000_S2_VG_MEN_DC-BC-2023-03_CAR6	36+000	Gauche	Axe	44,285781 / 3,695131	ESU	1	1

BBSG 0/10	5	6						48N106_36+000_S2_VG_MEN_DC-BC-2023-03_CAR6_C1-2	Amiante non détecté	Non analysé
					EB 0/14	12	18						48N106_36+000_S2_VG_MEN_DC-BC-2023-03_CAR6_C3	Amiante non détecté	Non analysé
					EB 0/14	5,5	23,5						48N106_36+000_S2_VG_MEN_DC-BC-2023-03_CAR6_C4-5	Amiante non détecté	Non analysé
					GNT	1	24,5

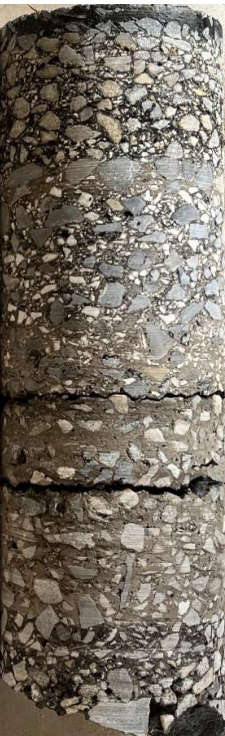
48N106_36+000_S1_VD_MEN_DC-BC-2023-03_CAR14	36+000	Droite	Axe	44,285781 / 3,695131	ESU	1,5	1,5			48N106_36+000_S1_VD_MEN_DC-BC-2023-03_CAR14_C1-2

Amiante non détecté	Non analysé
					BBSG 0/10	5	6,5					Amiante non détecté	Non analysé
					EB 0/14	9				48N106_36+000_S1_VD_MEN_DC-BC-2023-03_CAR14_C3		Amiante non détecté	Non analysé
					EB 0/14	10	15,5			48N106_36+000_S1_VD_MEN_DC-BC-2023-03_CAR14_C4		Amiante non détecté	Non analysé
					Impregnation	3,5	25,5			48N106_36+000_S1_VD_MEN_DC-BC-2023-03_CAR14_C5		Amiante non détecté	Non analysé
					GNT		29

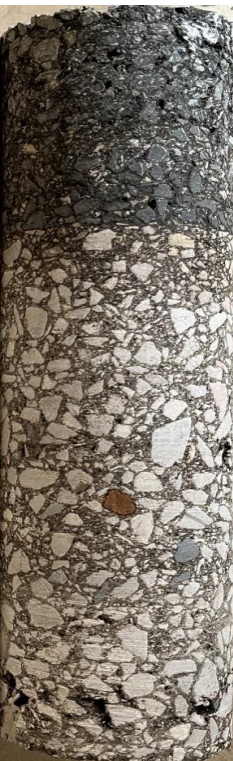
Amiante		12/11
										Observations :		
48N106_36+400_S1_VD_MEN_DC-BC-2023-03_CAR15	36+400	Droite	Axe	44,298732 / 3,669137	BBSG 0/10	4,5	4,5		48N106_36+400_S1_VD_MEN_DC-BC-2023-03_CAR15_C1

Amiante non détecté	< 50 mg/kg
					BBSG 0/10	4	8,5		48N106_36+400_S1_VD_MEN_DC-BC-2023-03_CAR15_C2		Amiante non détecté	< 50 mg/kg
					EB 0/14	9,5	18		48N106_36+400_S1_VD_MEN_DC-BC-2023-03_CAR15_C3		Amiante non détecté	< 50 mg/kg
					EB 0/14	11	29		48N106_36+400_S1_VD_MEN_DC-BC-2023-03_CAR15_C4		Amiante non détecté	< 50 mg/kg
					GNT

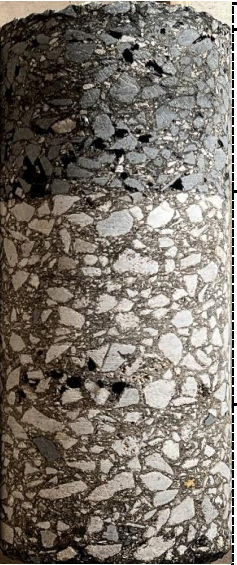
Date preparation/renovations :					27/04/2023		Amiante		N°AF	
Observations :										
48N106_36+620_S2_VG_MEN_DC-BC-2023-03_CAR5 36+620 Gauche Axe 44,298732 / 3,669137	ESU	1	1

Amiante non détecté	Non analysé
	BBSG 0/10	6,5				48N106_36+620_S2_VG_MEN_DC-BC-2023-03_CAR5_C1-2				
	EB 0/14		7,5			48N106_36+620_S2_VG_MEN_DC-BC-2023-03_CAR5_C3				
	EB 0/14		16			48N106_36+620_S2_VG_MEN_DC-BC-2023-03_CAR5_C4				
	GNT		22,5

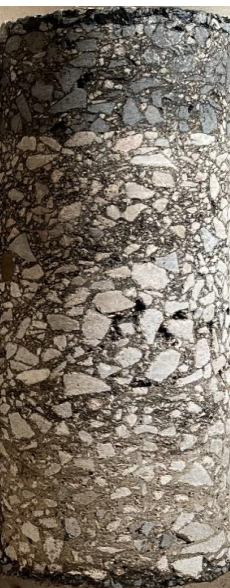
Amiante		10/11		
										Observations :				
48N106_37+045_S2_VG_MEN_DC-BC-2023-03_CAR4	44,301338 / 3,661531	Axe	Gauche	37+045	ESU	1	1				48N106_37+045_S2_VG_MEN_DC-BC-2023-03_CAR4_C1-2

Amiante non détecté	Non analysé
					BBSG 0/10	4	5							
					EB 0/14	10	15				48N106_37+045_S2_VG_MEN_DC-BC-2023-03_CAR4_C3		Amiante non détecté	Non analysé
					EB 0/14	7	22				48N106_37+045_S2_VG_MEN_DC-BC-2023-03_CAR4_C4-5		Amiante non détecté	Non analysé
					GNT	0,5	22,5

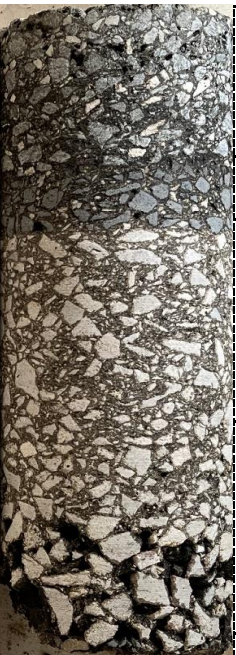
48N106_37+300_S1_VD_MEN_DC-BC-2023-03_CAR17									
37+300									
Droite									
Axe									
44,299942 / 3,662725									
BBSG 0/10	6	6			48N106_37+300_S1_VD_MEN_DC-BC-2023-03_CAR17_C1

Observations :		
BBSG 0/10	2,5	8,5			48N106_37+300_S1_VD_MEN_DC-BC-2023-03_CAR17_C2		Amiante non détecté	< 50 mg/kg	
EB 0/14	8	16,5			48N106_37+300_S1_VD_MEN_DC-BC-2023-03_CAR17_C3		Amiante non détecté	< 50 mg/kg	
EB 0/14	8,5	25			48N106_37+300_S1_VD_MEN_DC-BC-2023-03_CAR17_C4		Amiante non détecté	< 50 mg/kg	
GNT

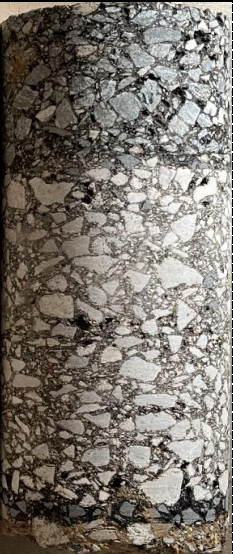
Observations :		
48N106_37+545_S2_VG_MEN_DC-BC-2023-03_CAR3	44,307121 / 3,646958	Axe	Gauche	37+545	BBSG 0/10	6,5			48N106_37+545_S2_VG_MEN_DC-BC-2023-03_CAR3_C1

Amiante non détecté	Non analysé
					EB 0/14		6,5		48N106_37+545_S2_VG_MEN_DC-BC-2023-03_CAR3_C2		Amiante non détecté	Non analysé
					EB 0/14		13,5		48N106_37+545_S2_VG_MEN_DC-BC-2023-03_CAR3_C3-4		Amiante non détecté	Non analysé
						6,5	20					
					Impregnation	2	22					
GNT

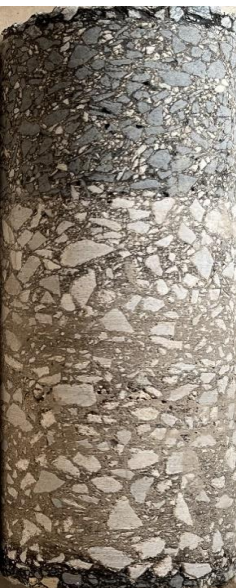
Amiante		TVA								
						Observations :										
48N106_38+000_S2_VG_MEN_DC-BC-2023-03_CAR2	44,307121 / 3,646958	Bdr droite	Gauche	38+000	ESU	1	1

BBSG 0/10	6,5								48N106_38+000_S2_VG_MEN_DC-BC-2023-03_CAR2_C1-2	Amiante non détecté	< 50 mg/kg
							7,5									
					EB 0/14	8								48N106_38+000_S2_VG_MEN_DC-BC-2023-03_CAR2_C3	Amiante non détecté	< 50 mg/kg
							15,5									
					EB 0/14	7								48N106_38+000_S2_VG_MEN_DC-BC-2023-03_CAR2_C4-5	Amiante non détecté	< 50 mg/kg
							22,5									
		1	23,5													
		GNT

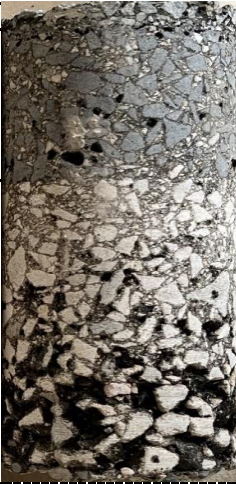
Observations :							
ESU	1	1		48N106_38+115_S1_VD_MEN_DC-BC-2023-03_CAR20_C2

Amiante non	Non analysé
BBSG 0/10	6	7		48N106_38+115_S1_VD_MEN_DC-BC-2023-03_CAR20_C2		Amiante non détecté	Non analysé
EB 0/14	12	19		48N106_38+115_S1_VD_MEN_DC-BC-2023-03_CAR20_C3		Amiante non détecté	Non analysé
GNT

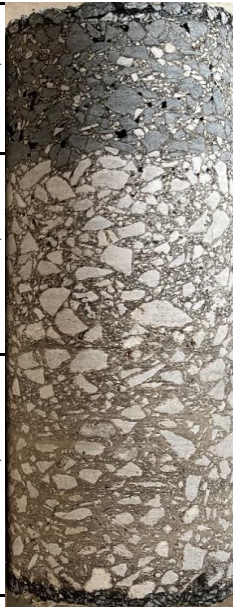
Date préparation échantillons : 27/04/2023										Amiante		DAR	
										Observations :			
48N106_38+300_S2_VG_MEN_DC-BC-2023-03_CAR1	Gauche	Bdr droite	44,301338 / 3,661531	ESU	1	1

Amiante non détecté	Non analysé	
				BBSG 0/10	5				48N106_38+300_S2_VG_MEN_DC-BC-2023-03_CAR1_C1-2				
						6							
				EB 0/14	8				48N106_38+300_S2_VG_MEN_DC-BC-2023-03_CAR1_C3				
						14							
		EB 0/14	9,5				48N106_38+300_S2_VG_MEN_DC-BC-2023-03_CAR1_C4-5		Amiante non détecté	Non analysé			
				23,5									
				GNT	1	24,5							
										</

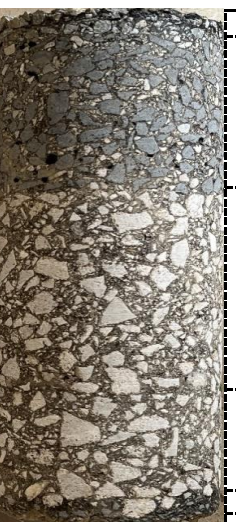
Date préparation et conditions : 27/04/2023					Amiante		N°						
48N106_38+635_S1_VD_MEN_DC-BC-2023-03_CAR21					Observations :

Amiante non détecté		Non analysé	
										Amiante non détecté		Non analysé	
										Amiante non détecté		Non analysé	
										Amiante non détecté		Non analysé	
44,307186 / 3,654243													
Axe													
Droite													
38+635													
GNT
