# Rapport de repérage amiante avant réalisation de travaux dans un immeuble bâti

Article R4412-97 du Code du Travail, Norme NF X 46-020

Rapport N° : 25652667/S1/1/AM-RTV\_V1

**UNION POUR LE RECOUVREMENT DES**

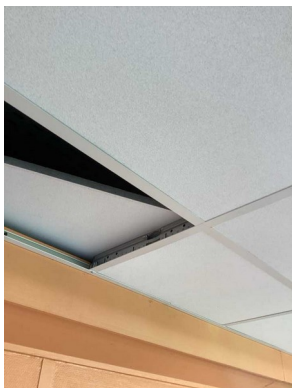
| P22 | ZPSO 9 |

| P22 | ZPSO 9 |
|---|---|
| Faux plafonds -> Panneaux (Liste A) | |

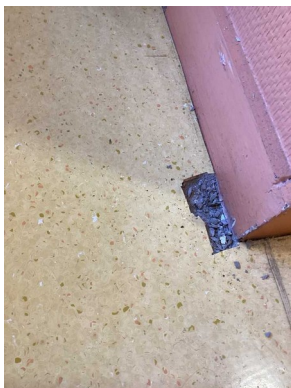
| P19 | ZPSO 8 |

| P19 | ZPSO 8 |
|---|---|
| Revêtements de sol -> Sous-couches des revêtements souples | |

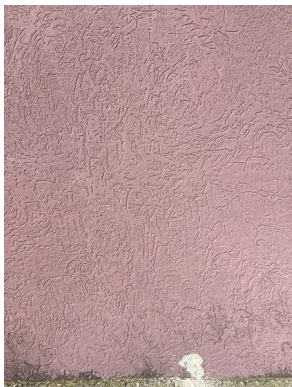
| P1 | ZPSO 1 |

| P1 | ZPSO 1 |
|---|---|
| Façades lourdes y compris poteaux -> Enduits extérieurs projetés, lissés ou talochés, crépis extérieurs | |

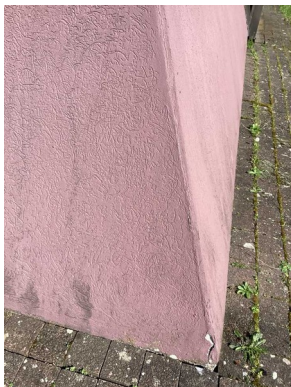
| P2 | ZPSO 1 |

| P2 | ZPSO 1 |
|---|---|
| Façades lourdes y compris poteaux -> Enduits extérieurs projetés, lissés ou talochés, crépis extérieurs | |

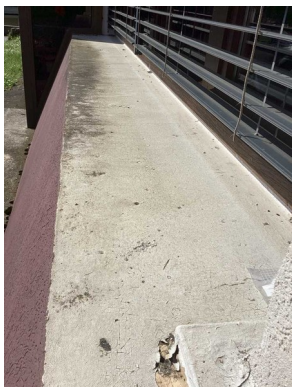
| P3 | ZPSO 2 |

| P3 | ZPSO 2 |
|---|---|
| Façades lourdes y compris poteaux -> Enduits extérieurs projetés, lissés ou talochés, crépis extérieurs | |

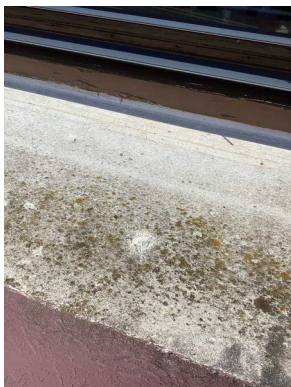
| P4 | ZPSO 2 |

| P4 | ZPSO 2 |
|---|---|
| Façades lourdes y compris poteaux -> Enduits extérieurs projetés, lissés ou talochés, crépis extérieurs | |

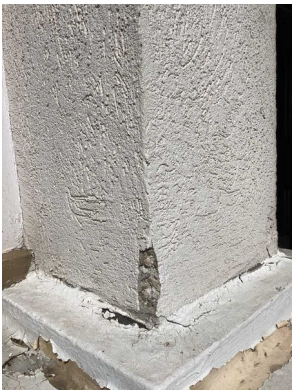
| P5 | ZPSO 3 |

| P5 | ZPSO 3 |
|---|---|
| Façades lourdes y compris poteaux -> Enduits extérieurs projetés, lissés ou talochés, crépis extérieurs | |

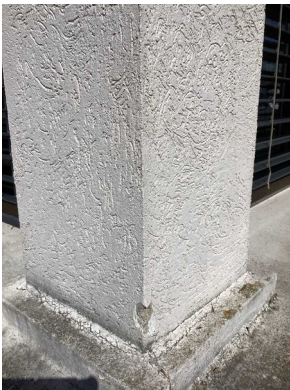
| P6 | ZPSO 3 |

| P6 | ZPSO 3 |
|---|---|
| Façades lourdes y compris poteaux -> Enduits extérieurs projetés, lissés ou talochés, crépis extérieurs | |

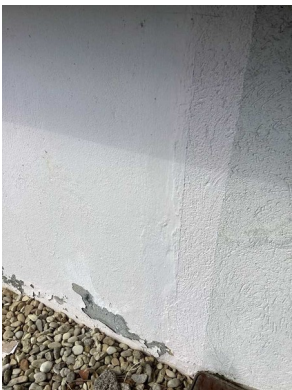
| P9 | ZPSO 5 |

| P9 | ZPSO 5 |
|---|---|
| Façades lourdes y compris poteaux -> Enduits extérieurs projetés, lissés ou talochés, crépis extérieurs | |

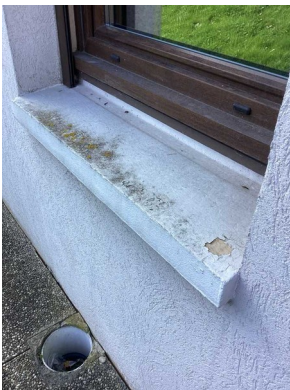
| P10 | ZPSO 6 |

| P10 | ZPSO 6 |
|---|---|
| Façades lourdes y compris poteaux -> Enduits extérieurs projetés, lissés ou talochés, crépis extérieurs | |

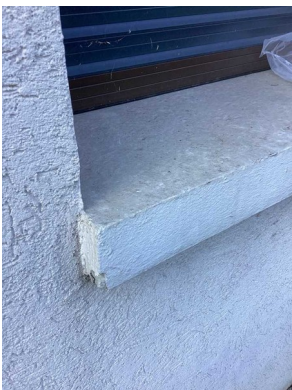
| P11 | ZPSO 6 |

| P11 | ZPSO 6 |
|---|---|
| Façades lourdes y compris poteaux -> Enduits extérieurs projetés, lissés ou talochés, crépis extérieurs | |

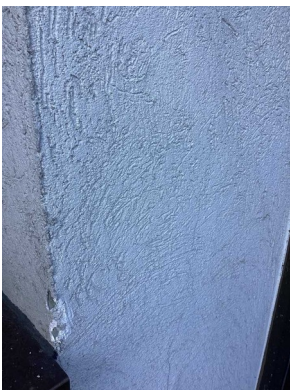
| P12 | ZPSO 5 |

| P12 | ZPSO 5 |
|---|---|
| Façades lourdes y compris poteaux -> Enduits extérieurs projetés, lissés ou talochés, crépis extérieurs | |

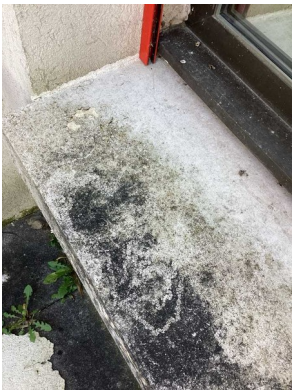
| P13 | ZPSO 6 |

| P13 | ZPSO 6 |
|---|---|
| Façades lourdes y compris poteaux -> Enduits extérieurs projetés, lissés ou talochés, crépis extérieurs | |

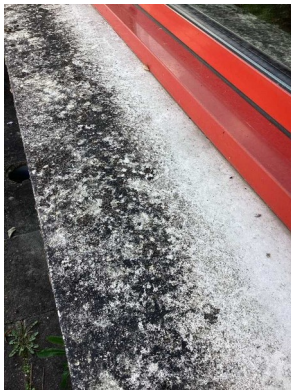
| P14 | ZPSO 6 |

| P14 | ZPSO 6 |
|---|---|
| Façades lourdes y compris poteaux -> Enduits extérieurs projetés, lissés ou talochés, crépis extérieurs | |

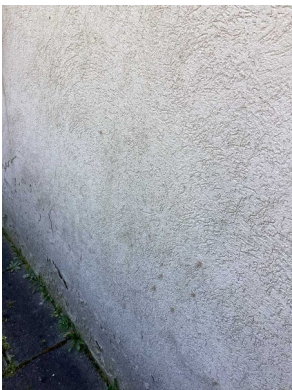
| P15 | ZPSO 5 |

| P15 | ZPSO 5 |
|---|---|
| Façades lourdes y compris poteaux -> Enduits extérieurs projetés, lissés ou talochés, crépis extérieurs | |

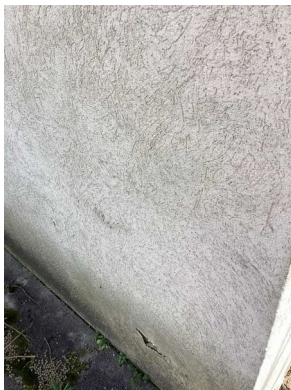
| P16 | ZPSO 5 |

| P16 | ZPSO 5 |
|---|---|
| Façades lourdes y compris poteaux -> Enduits extérieurs projetés, lissés ou talochés, crépis extérieurs | |

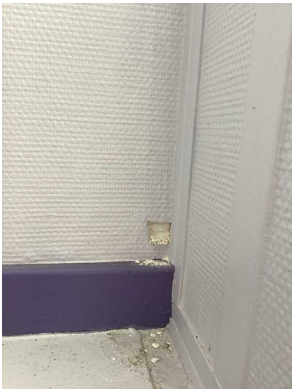
| P17 | ZPSO 7 |

| P17 | ZPSO 7 |
|---|---|
| Murs et cloisons maçonnées "en dur" -> Enduits lissés, projetés ou talochés | |

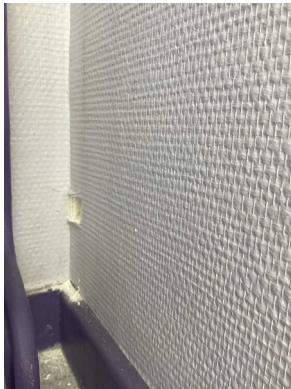
| P18 | ZPSO 7 |

| P18 | ZPSO 7 |
|---|---|
| Murs et cloisons maçonnées "en dur" -> Enduits lissés, projetés ou talochés | |

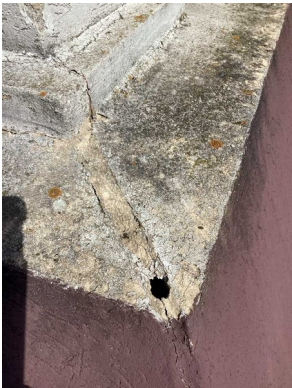
| P7 | ZPSO 4 |

| Façades lourdes y compris poteaux -> Joints de dilatation | |

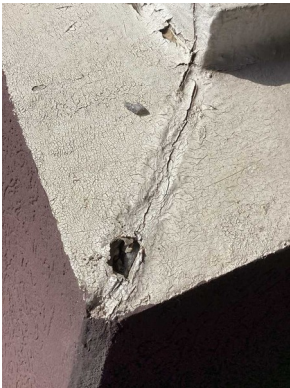
| P8 | ZPSO 4 |

| Façades lourdes y compris poteaux -> Joints de dilatation | |

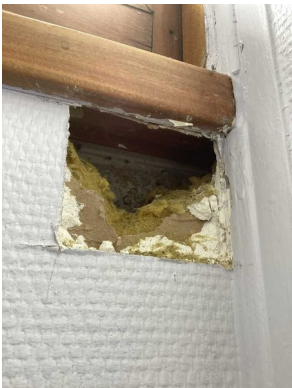
| P23 | ZPSO 10 |

| Menuiseries extérieures -> Joints d'étanchéité | |

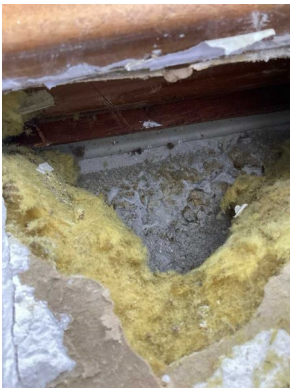
| P24 | ZPSO 10 |

| Menuiseries extérieures -> Joints d'étanchéité | |

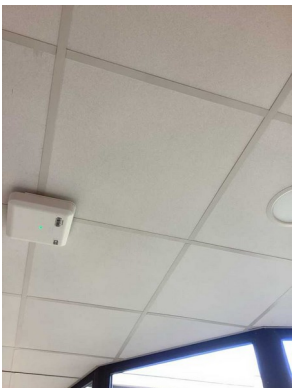
| P21 | ZPSO 9 |

| Faux plafonds -> Panneaux (Liste A) | |

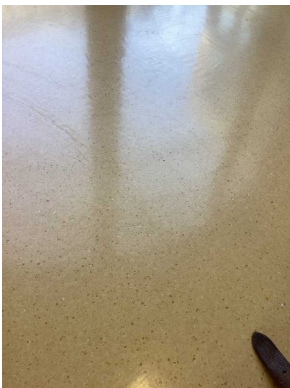
| P20 | ZPSO 8 |

| Revêtements de sol -> Sous-couches des revêtements souples | |

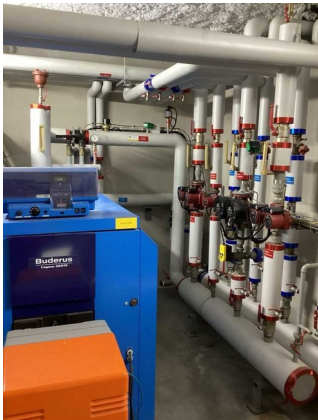
| Rez-de-chaussée | | OBS 3 |
|---|--|---|
| | | <p><b>Observation :</b></p> <p>Chaudière et installation datant de 2010</p> |

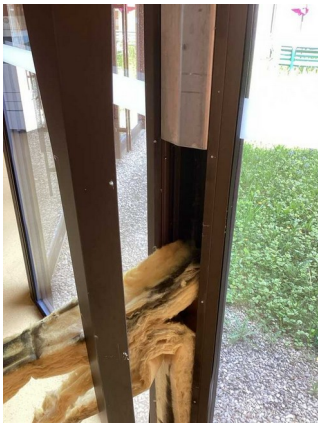
| Rez-de-chaussée | | OBS 3 |
|---|--|---|
| Rez-de-chaussée | | OBS 4 |

| Rez-de-chaussée | | OBS 3 |
|---|--|---|
| | | <p><b>Observation :</b></p> <p>Jonctions entre menuiseries brutes sans joints.<br/>Présence de laine de verre seule.</p> |

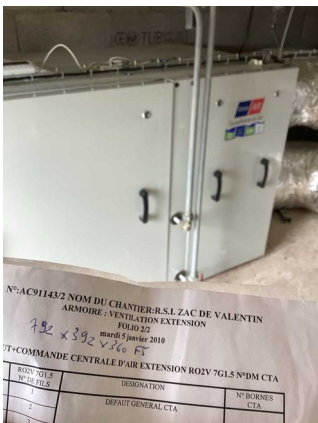
| Rez-de-chaussée | | OBS 3 |
|---|--|---|
| Toitures | | OBS 1 |

| Rez-de-chaussée | | OBS 3 |
|---|--|---|
| | | <p><b>Observation :</b></p> <p>CTA datant de 2010</p> |

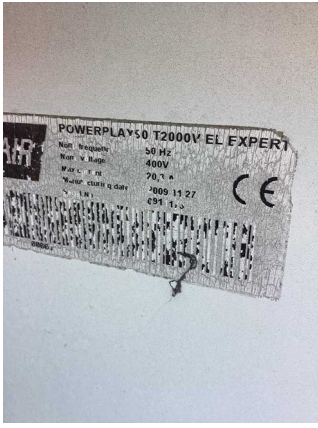
| Toitures | | OBS 2 |

| Toitures | | OBS 2 |
|---|--|---|
| | | <p><b>Observation :</b></p> <p>CTA datant du 27/11/2009</p> |
