## Pré- Rapport de repérage des matériaux et produits contenant de l'amiante avant démolition d'un immeuble bâti

**Référence : 2023-10624-HOPITAL LOUIS MOURIER A**

**Bien :** Bâtiment  
**Adresse :** Bâtiment GH - Hospitalisation 178 rue des Renouillers  
92700 COLOMBES

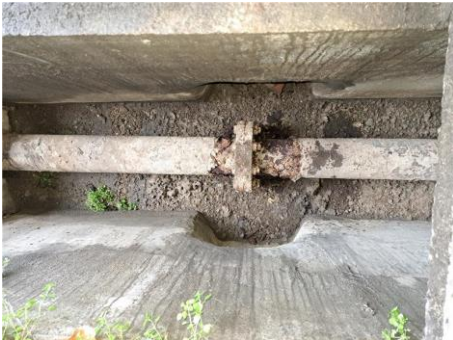
<b>ELEMENT : Conduit de fluides n°1</b>		
<b>Emplacement</b>

<b>Nom du client</b>	<b>Numéro de dossier</b>	<b>Pièce ou local</b>
HOPITAL LOUIS MOURIER	2023-10624-HOPITAL LOUIS MOURIER	RDC - Volume
<b>Matériau</b>	<b>Date de prélèvement</b>	<b>Nom de l'opérateur</b>
Joint de bride		ZEPHIR Kévin
<b>Localisation</b>		
Conduit de fluides n°1 - 06 - Conduits et accessoires intérieurs		
<b>Résultat amiante</b>		
Susceptible de contenir de l'amiante

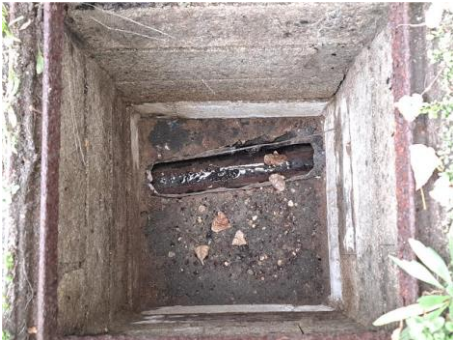
<b>ELEMENT : Conduit de fluides n°2</b>		
<b>Emplacement</b>

<b>Nom du client</b>	<b>Numéro de dossier</b>	<b>Pièce ou local</b>
HOPITAL LOUIS MOURIER	2023-10624-HOPITAL LOUIS MOURIER	RDC - Volume
<b>Matériau</b>	<b>Date de prélèvement</b>	<b>Nom de l'opérateur</b>
Conduit en grès		ZEPHIR Kévin
<b>Localisation</b>		
Conduit de fluides n°2 - 06 - Conduits et accessoires intérieurs		
<b>Résultat amiante</b>		
absence d'amiante

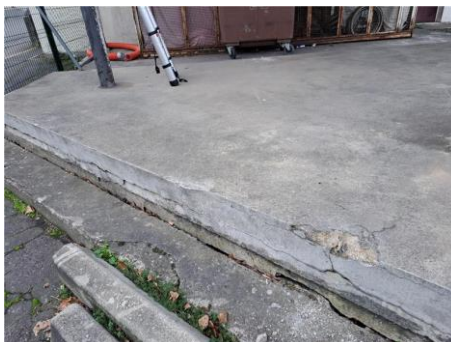
## PRELEVEMENT : P001

Plancher bas - 05 - Planchers et planchers techniques

absence d'amiante

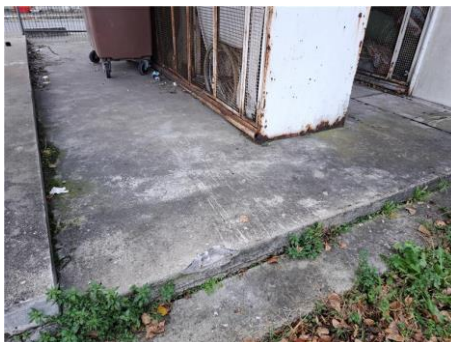
## PRELEVEMENT : P002

Plancher bas - 05 - Planchers et planchers techniques

absence d'amiante

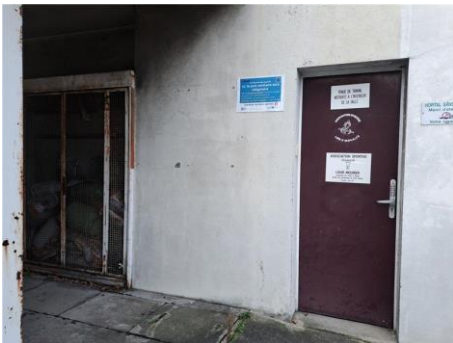
<b>Nom du client</b>	<b>Numéro de dossier</b>	<b>Pièce ou local</b>
HOPITAL LOUIS MOURIER	2023-10624-HOPITAL LOUIS MOURIER	RDC - Volume
<b>Matériau</b>	<b>Date de prélèvement</b>	<b>Nom de l'opérateur</b>
Enduit extérieur (projeté, lissé ou taloché) - Peinture	01/12/2023	ZEPHIR Kévin
<b>Localisation</b>		
Façades lourdes y compris poteaux - 02 - Parois verticales extérieures et Façades		
<b>Résultat amiante</b>		
absence d'amiante		
<b>DESCRIPTION DU PRELEVEMENT :</b>		
<b>Objet</b>	<b>Support</b>	<b>Taille</b>
Enduit extérieur (projeté, lissé ou taloché) / Peinture		0 cm
<b>DETAIL DES COUCHES DU PRELEVEMENT :</b>		
<b>Référence Couche</b>	<b>Description visuelle</b>	<b>Epaisseur (cm)</b>
RAW PRODUCT	Matériau de type peinture (beige) ; matériau dur de type mortier, béton, chape (gris)	0

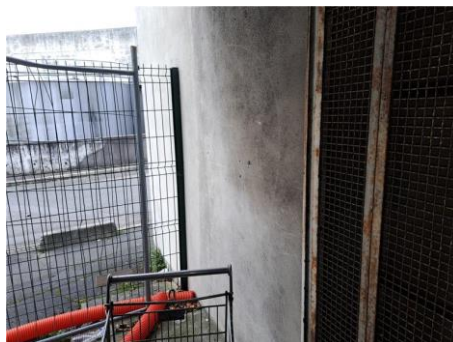
## PRELEVEMENT : P004

Façades lourdes y compris poteaux - 02 - Parois verticales extérieures et Façades

absence d'amiante

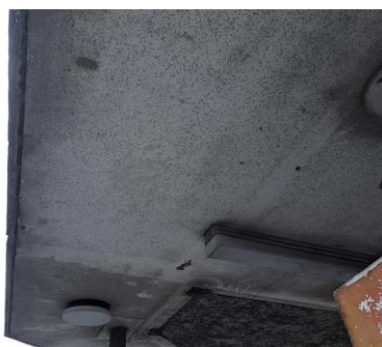
## PRELEVEMENT : P005

Plafond - 04 - Plafonds et faux plafonds

absence d'amiante

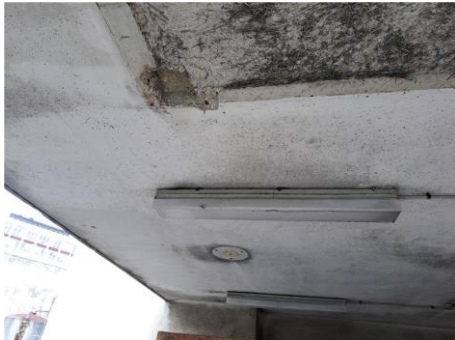
PRELEVEMENT : P006		
Emplacement

Nom du client	Numéro de dossier	Pièce ou local
HOPITAL LOUIS MOURIER	2023-10624-HOPITAL LOUIS MOURIER	RDC - Volume
Matériau	Date de prélèvement	Nom de l'opérateur
Enduit ciment - Peinture	01/12/2023	ZEPHIR Kévin
Localisation		
Plafond - 04 - Plafonds et faux plafonds		
Résultat amiante		
absence d'amiante		
DESCRIPTION DU PRELEVEMENT :		
Objet	Support	Taille
Enduit ciment / Peinture		0 cm
DETAIL DES COUCHES DU PRELEVEMENT :		
Référence Couche	Description visuelle	Epaisseur (cm)
CUST 01	Matériau dur de type mortier, béton, chape (gris)	0
RAW PRODUCT	Matériau de type peinture (blanc) ; matériau semi-dur (gris) ; matériau dur de type mortier, béton, chape (gris)	0

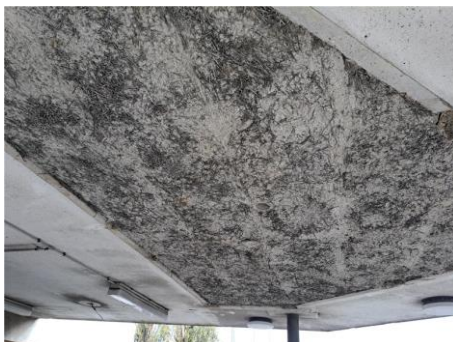
## PRELEVEMENT : P007

Plafond - 04 - Plafonds et faux plafonds

absence d'amiante

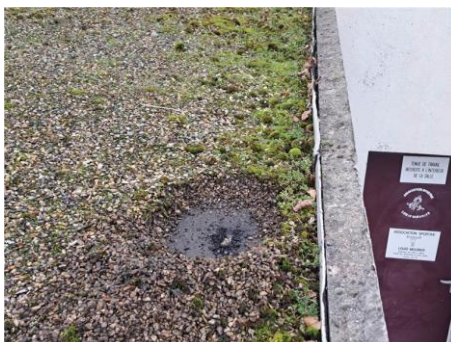
### PRELEVEMENT : P009

Toiture terrasse n°1 - 01 - Couvertures, Toitures, Terrasses & étanchéité

absence d'amiante

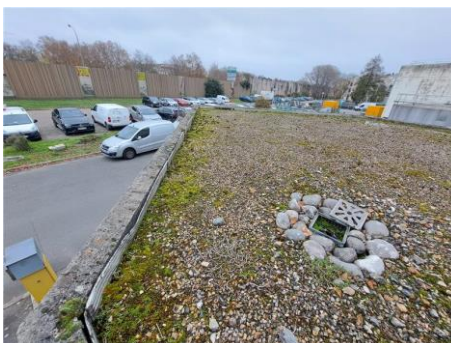
### PRELEVEMENT : P010

Toiture terrasse n°2 - 01 - Couvertures, Toitures, Terrasses & étanchéité

absence d'amiante

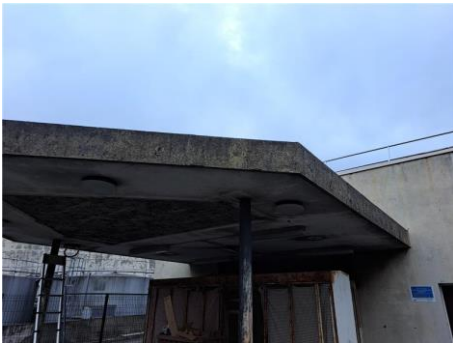
PRELEVEMENT : P011		
Emplacement

Nom du client	Numéro de dossier	Pièce ou local
HOPITAL LOUIS MOURIER	2023-10624-HOPITAL LOUIS MOURIER	RDC - Volume
Matériau	Date de prélèvement	Nom de l'opérateur
Bandeau enduit ciment	01/12/2023	ZEPHIR Kévin
Localisation		
Toiture terrasse n°2 - 01 - Couvertures, Toitures, Terrasses & étanchéité Acrotère		
Résultat amiante		
absence d'amiante		
DESCRIPTION DU PRELEVEMENT :		
Objet	Support	Taille
Bandeau enduit ciment		0 cm
