RAPPORT D'INSPECTION TELEVISEE N° 231227Y

Commune :	LA ROCHELLE
Adresse :	64 RUE DE JERICO
Quartier ou complément :	
Date de début d'inspection :	29 décembre 2023
Date de fin d'inspection :	29 décembre 2023

Numéro de dossier :	231227Y
Objectif de l'inspection :	Contrôle final d'une nouvelle construction
Nom du réseau :	
Type de réseau :	Eaux pluviales

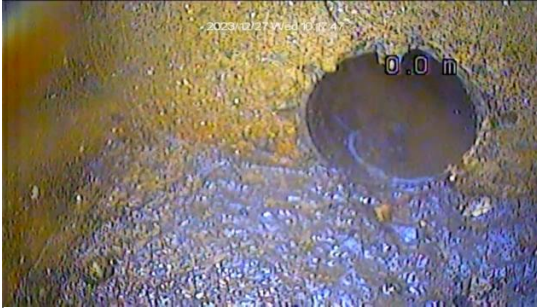
DISTANCE : 0.00 m	PHOTO : 3

OBSERVATIONS : BCDB - Chambre d'inspection de départ - Référence du noeud R2 - Début inspection

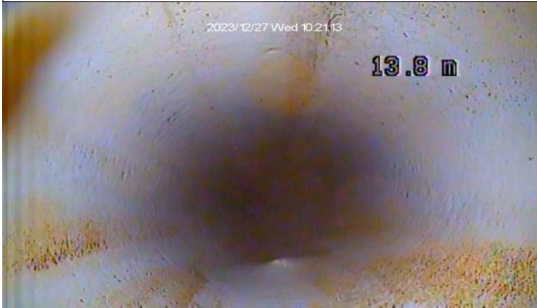
DISTANCE : 13.80 m	PHOTO : 4

OBSERVATIONS : BAKE - Revêtement cloqué ou renflement interne du revêtement - Réduction la section de 3% - 6h

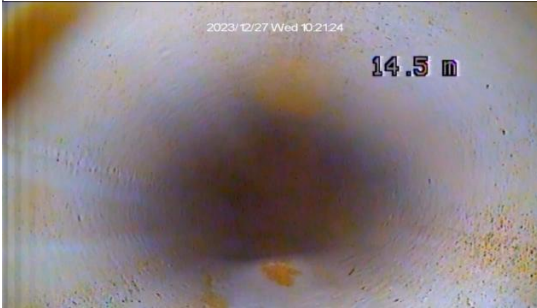
DISTANCE : 14.50 m	PHOTO : 5

OBSERVATIONS : BAKE - Revêtement cloqué ou renflement interne du revêtement - Réduction la section de 5% - 6h

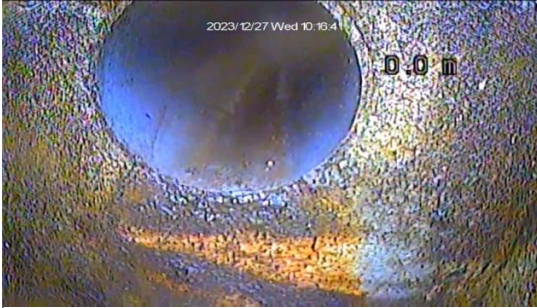
OBSERVATIONS : BCDB - Chambre d'inspection de départ - Référence du noeud R2 - Début inspection				
DISTANCE : 0.60 m		PHOTO : 9

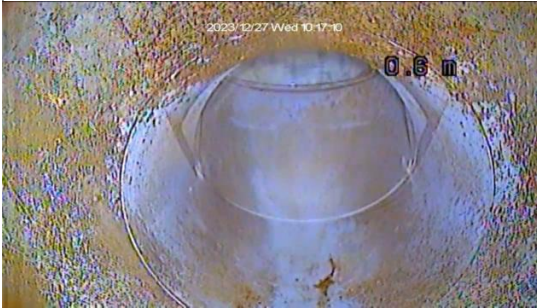
OBSERVATIONS : BCEZ - Ouvrage spécial d'arrivée - Référence du noeud G2 - Fin inspection

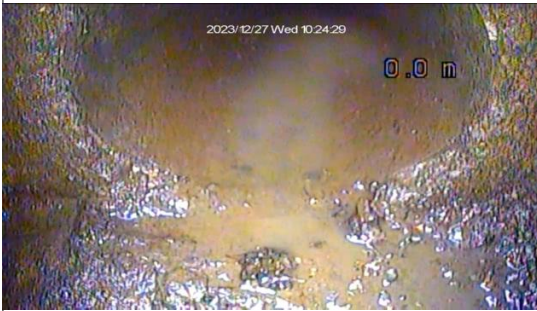
DISTANCE : 0.00 m	PHOTO : 10

OBSERVATIONS : BCDB - Chambre d'inspection de départ - Référence du noeud R3 - Début inspection BDDA - Niveau d'eaux claires - Début flache

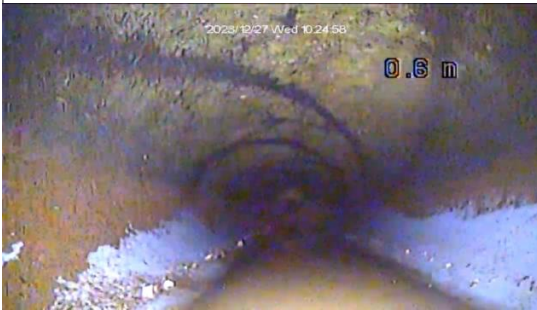
DISTANCE : 0.60 m	PHOTO : 11

OBSERVATIONS : BDDA - Niveau d'eaux claires - Niveau 5% - Flache

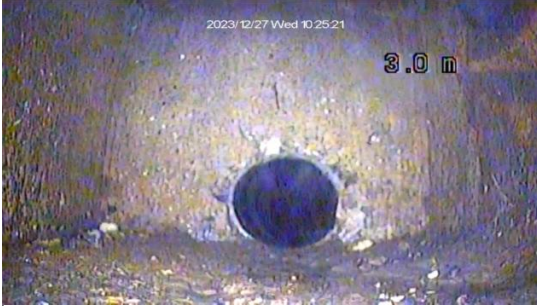
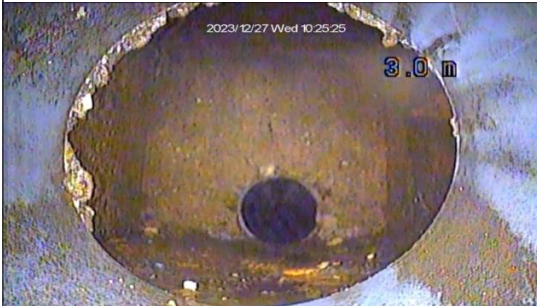
LA ROCHELLE 64 RUE DE JERICHO Client : ADRE RESEAUX		Dossier : 231227Y Branchement : R3-R2 Opérateur : Y.BANGOURA	
Usage du réseau : Eaux pluviales	Dim.(Ø ou HxL) : 200 mm		Date d'inspection : 29 décembre 2023	
Matériau : PVC-U	Longueur tuyau : 3.00 m	Sens de l'inspection R3 vers R2	Longueur inspectée : 3.00 m Longueur mesurée : 3.00 m	
DISTANCE : 3.00 m		PHOTO : 13/14		
OBSERVATIONS : BCEZ - Ouvrage spécial d'arrivée - Référence du noeud R2 - Fin inspection

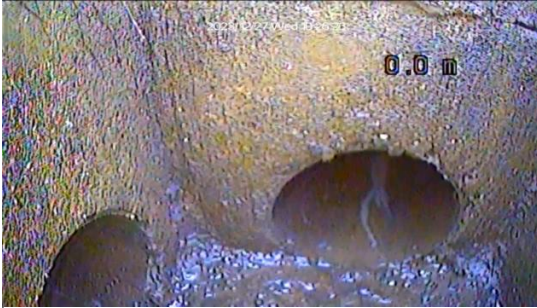
DISTANCE : 0.00 m		PHOTO : 15			
OBSERVATIONS : BCDB - Chambre d'inspection de départ - Référence du noeud R3 - Début inspection

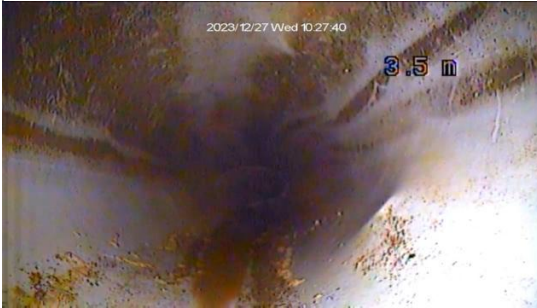
DISTANCE : 3.50 m		PHOTO : 16			
OBSERVATIONS : BAKE - Revêtement cloqué ou renflement interne du revêtement - Réduction la section de 3% - 4h

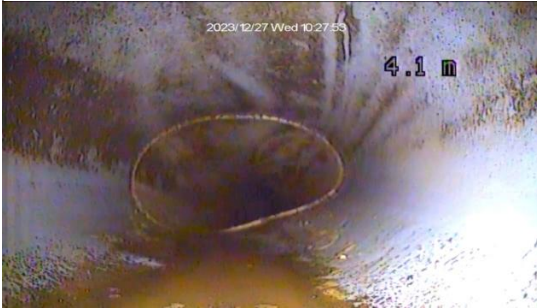
DISTANCE : 0.00 m		PHOTO : 17			
OBSERVATIONS : BDB - Remarque générale - Ovalisation

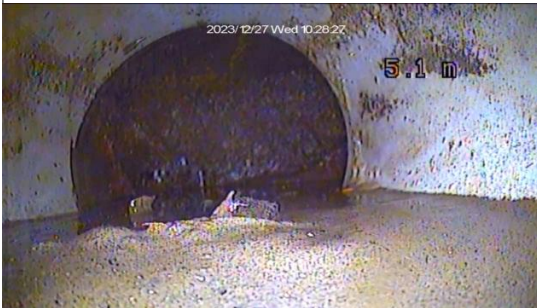
DISTANCE : 5.10 m		PHOTO : 18			
OBSERVATIONS : BDB - Remarque générale - Regard borgne BDCZZ - Inspection abandonnée - Autre - Regard borgne

ABANDON INSPECTION					
---------------------------	--	--	--	--	--

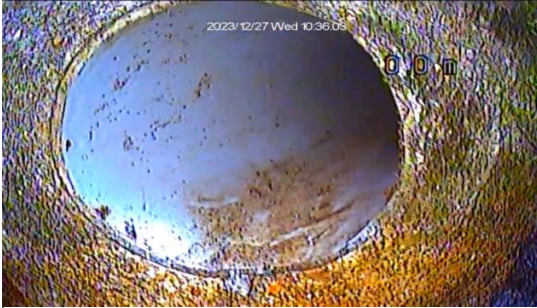
DISTANCE : 0.00 m	PHOTO : 21

OBSERVATIONS : BCDB - Chambre d'inspection de départ - Référence du noeud Gr1 - Début inspection

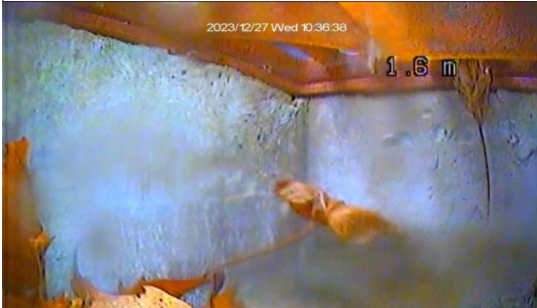
DISTANCE : 1.60 m	PHOTO : 23

OBSERVATIONS : BCEZ - Ouvrage spécial d'arrivée - Fin inspection - Arrivée dans une grille
