Rapport de repérage des matériaux et produits contenant de l'amiante avant réalisation de travaux dans un immeuble bâti

Nom du site : MARENGO - INTERNAT

CH CHOLET - INTERNAT
1 RUE DE MARENGO
49300 CHOLET

Référence du rapport : 20025612/S3.1.3.rev1.R

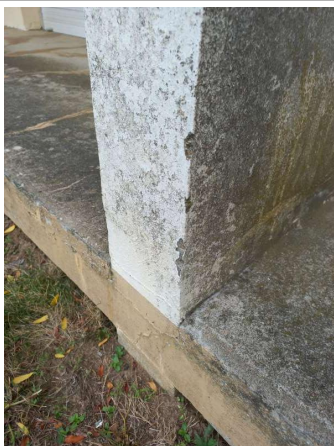
Prélèvement - P1 : MARENGO INTERNAT / RDC / FACADES / TERRASSES - Enduit- (Absence d'amiante)

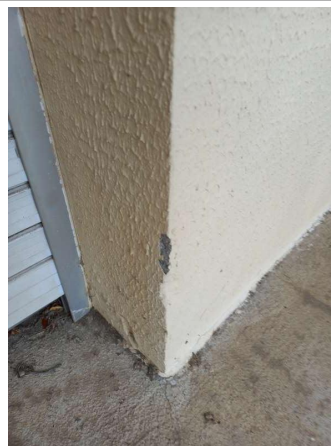
Prélèvement - P2 : MARENGO INTERNAT / RDC / FACADES / TERRASSES - Enduit- (Absence d'amiante)

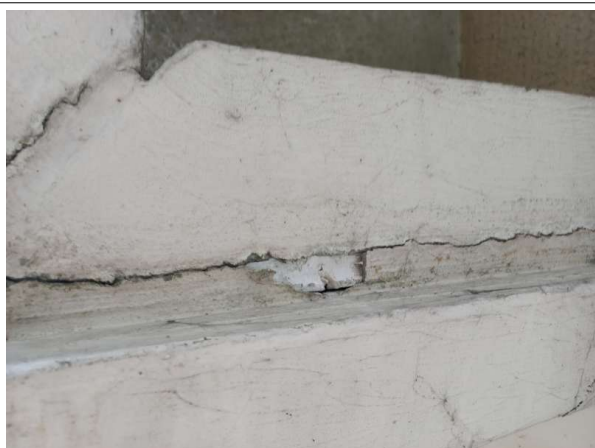
Prélèvement - P3 : MARENGO INTERNAT / RDC / FACADES / TERRASSES - Joint de dilatation- (Absence d'amiante)

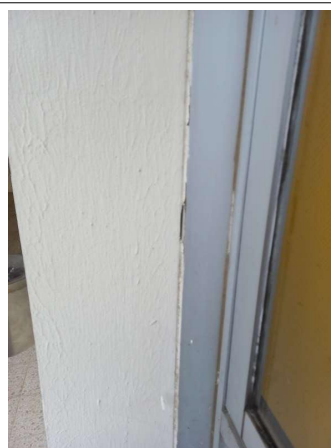
Prélèvement - P4 : MARENGO INTERNAT / RDC / FACADES / TERRASSES - Mastic- (Absence d'amiante)

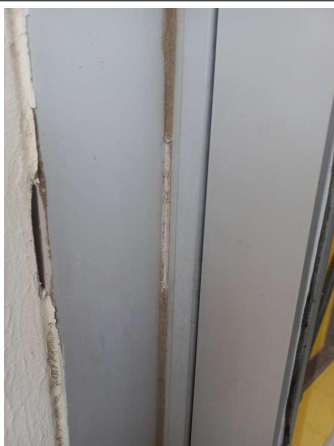
Prélèvement - P5 : MARENGO INTERNAT / RDC / FACADES / TERRASSES - Mastic- (Absence d'amiante)

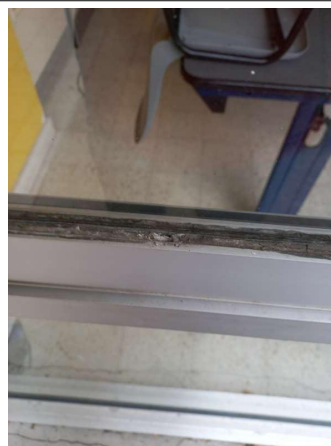
Prélèvement - P6 : MARENGO INTERNAT / RDC / FACADES / TERRASSES - Joint- (Présence d'amiante)

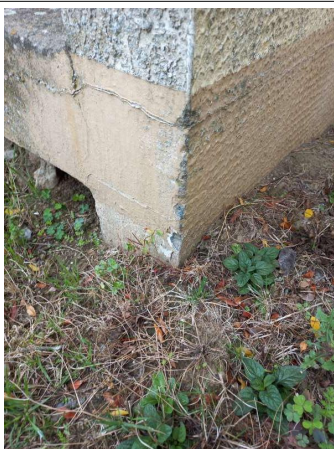
Prélèvement - P7 : MARENGO INTERNAT / RDC / FACADES / TERRASSES - Enduit- (Absence d'amiante)

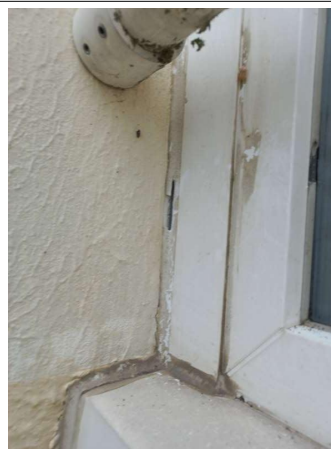
Prélèvement - P8 : MARENGO INTERNAT / RDC / FACADES / TERRASSES - Mastic- (Absence d'amiante)

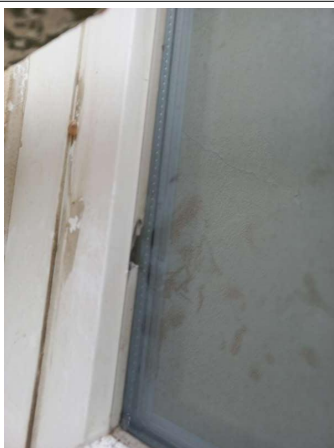
Prélèvement - P9 : MARENGO INTERNAT / RDC / FACADES / TERRASSES - Joint- (Absence d'amiante)

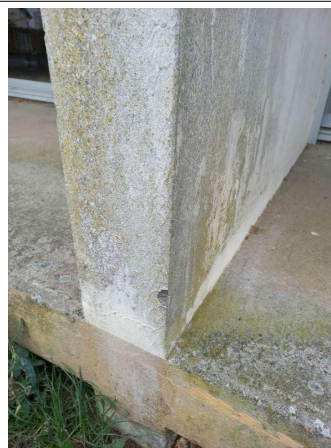
Prélèvement - P10 : MARENGO INTERNAT / RDC / FACADES / TERRASSES - Enduit- (Absence d'amiante)

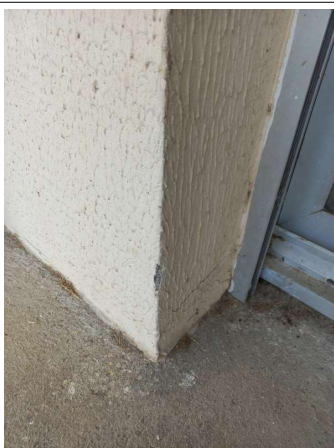
Prélèvement - P11 : MARENGO INTERNAT / RDC / FACADES / TERRASSES - Enduit- (Absence d'amiante)

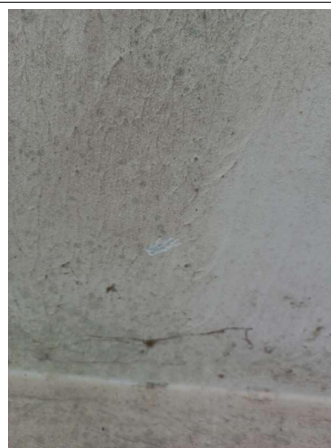
Prélèvement - P12 : MARENGO INTERNAT / RDC / FACADES / TERRASSES - Enduit- (Absence d'amiante)

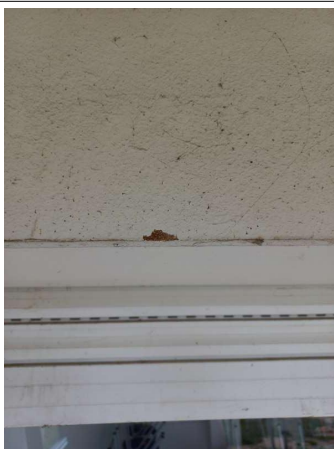
Prélèvement - P13 : MARENGO INTERNAT / RDC / FACADES / TERRASSES - Peinture- (Absence d'amiante)

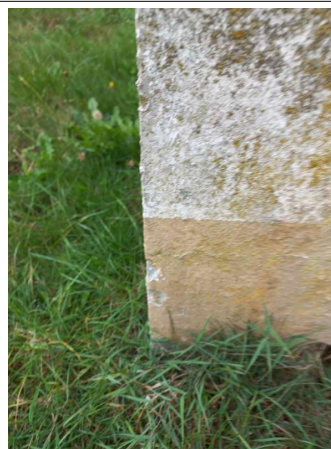
Prélèvement - P14 : MARENGO INTERNAT / RDC / FACADES / TERRASSES - Enduit- (Absence d'amiante)

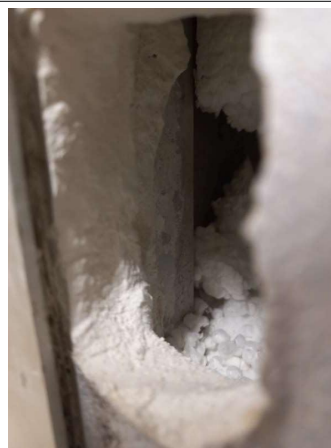
Prélèvement - P16 : MARENGO INTERNAT / RDC / BIBLIO IFSI - Enduit- (Absence d'amiante)

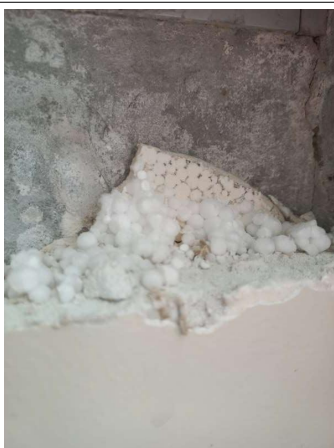
Prélèvement - P17 : MARENGO INTERNAT / RDC / CAGE ESC 1 - Plot de colle- (Absence d'amiante)

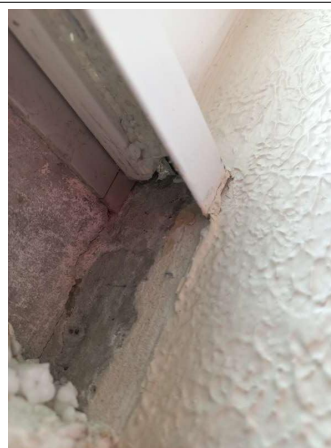
Prélèvement - P18 : MARENGO INTERNAT / RDC / CAGE ESC 1 - Mastic- (Absence d'amiante)

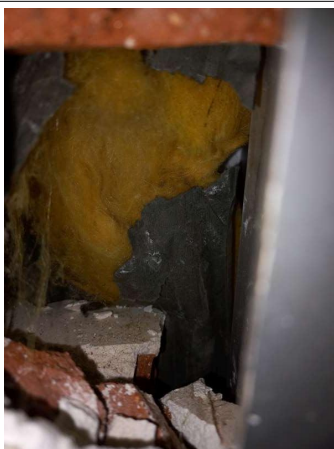
Prélèvement - P19 : MARENGO INTERNAT / R+2 / CH 217 -
Isolant- (Absence d'amiante)

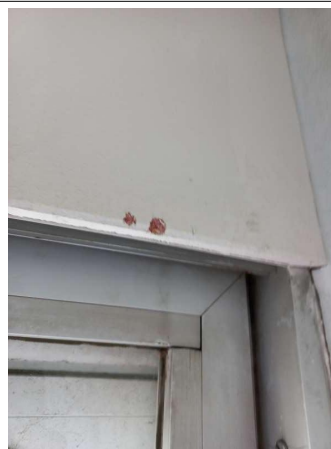
Prélèvement - P20 : MARENGO INTERNAT / R+2 / CH 217 -
Peinture- (Absence d'amiante)

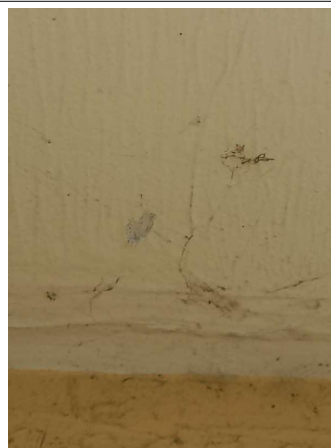
Prélèvement - P22 : MARENGO INTERNAT / R+2 / FACADES
/ BALCONS - Enduit- (Absence d'amiante)

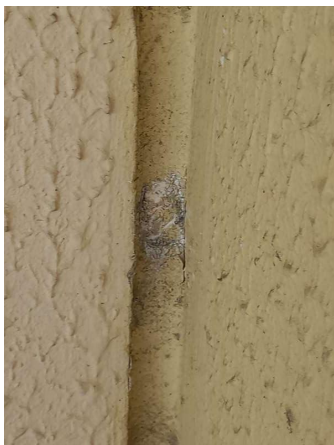
Prélèvement - P23 : MARENGO INTERNAT / R+2 / FACADES
/ BALCONS - Joint de dilatation- (Absence d'amiante)

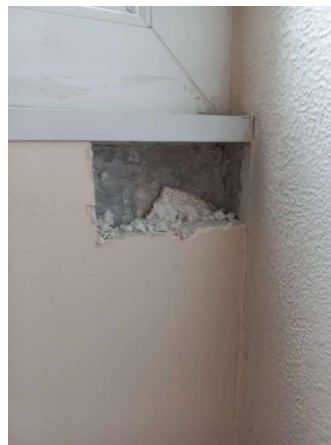
Prélèvement - P24 : MARENGO INTERNAT / R+2 / CAGE ESC
2 - Plot de colle- (Absence d'amiante)

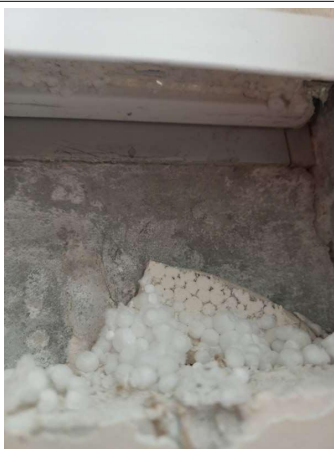
Prélèvement - P25 : MARENGO INTERNAT / R+2 / CAGE ESC
2 - Mastic- (Absence d'amiante)

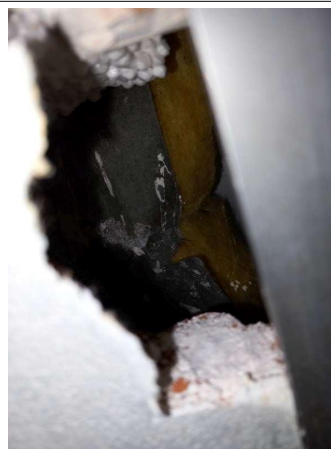
Prélèvement - P26 : MARENGO INTERNAT / R+1 / CH 113 -
Isolant- (Absence d'amiante)

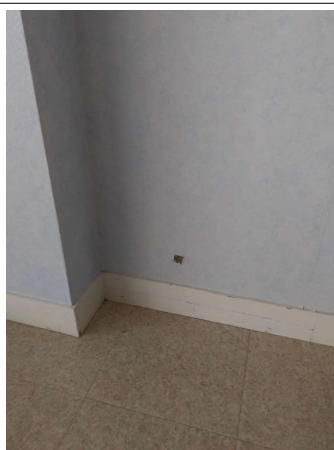
prélèvements négatifs P27, P28, P29, P30, P31, P32 et P33 réalisés sur les enduits muraux de refends des pièces sèches au R+3 (chambres) confirment l'absence d'amiante sur ces zones.

Prélèvement - P27 : MARENGO INTERNAT / R+3 / CH 315 -
Enduit- (Absence d'amiante)

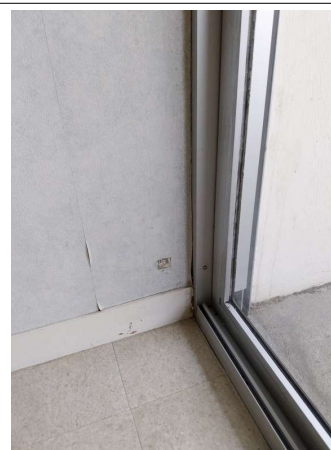
Prélèvement - P28 : MARENGO INTERNAT / R+3 / CH 318 -
Enduit- (Absence d'amiante)

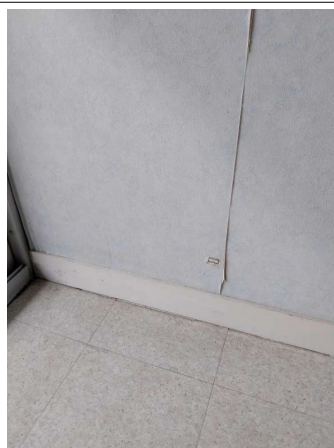
Prélèvement - P29 : MARENGO INTERNAT / R+3 / CH 323 -
Enduit- (Absence d'amiante)

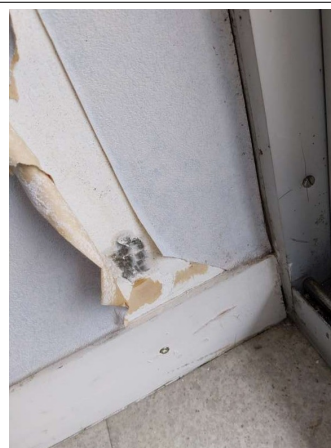
Prélèvement - P30 : MARENGO INTERNAT / R+3 / CH 324 -
Enduit- (Absence d'amiante)

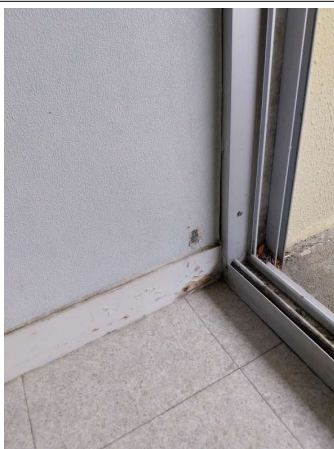
Prélèvement - P31 : MARENGO INTERNAT / R+3 / CH 325 -
Enduit- (Absence d'amiante)

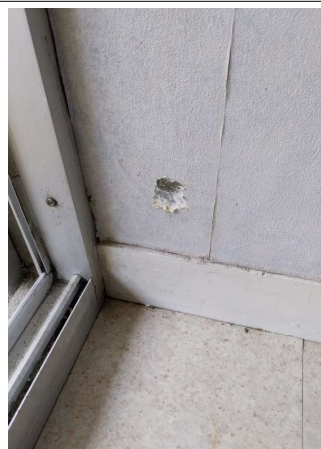
Prélèvement - P32 : MARENGO INTERNAT / R+3 / CH 317 -
Enduit- (Absence d'amiante)

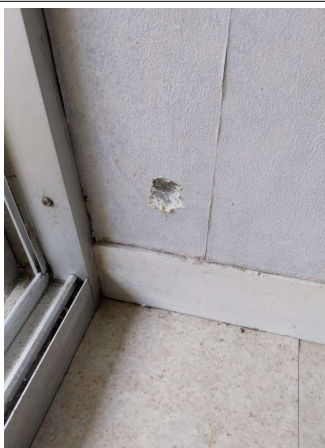
Prélèvement - P33 : MARENGO INTERNAT / R+3 / CH 316 -
Enduit- (Absence d'amiante)

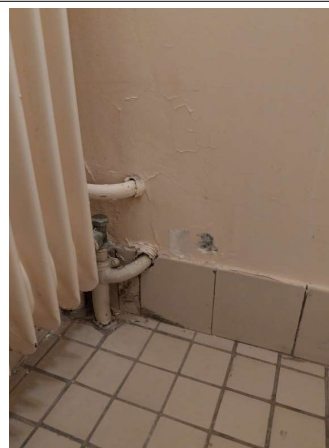
Le prélèvement P34 confirme la présence d'amiante dans les enduits muraux des pièces humides des chambres du R+3, ainsi que dans les deux pièces humides communes du R+3 (salle de bain et sanitaire) en complément du résultat du prélèvement D(P106) du rapport n°11864623/S3.3.2.R du 17/12/2021. Les

Prélèvement - P34 : MARENGO INTERNAT / R+3 / SALLE
D'EAU CH318 - Enduit- (Présence d'amiante)

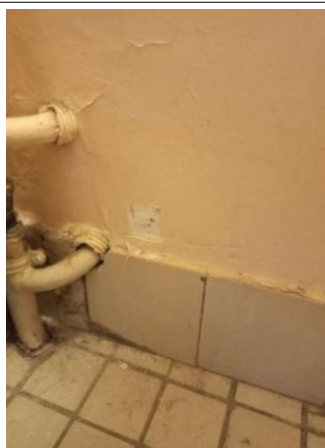
Déclaré - : MARENGO INTERNAT / R+3 / SALLE D'EAU
CH318 - Enduit- (Présence d'amiante)
