Dossier Technique Immobilier

Numéro de dossier : MJ_FAR_CURAGE

Adresse :**25-27 Rue de la fontaine au Roi**

Diagnostic amiante et plomb avant travaux

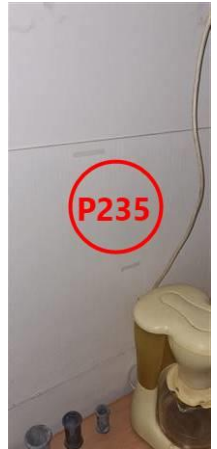
| Localisation | n° de sondage | Description | Echantillon | N° Echantillon | Photo |
|---|---|--|---|---|---|
| 233 | 1 | <u>Identifiant</u> : M0235 <u>Description</u> : Colle de faïence <u>Quantification</u> : 0,01 - 0,01 m3 - 0,01 T <u>Résultat</u> : Présence d'amiante | Oui R+2 - 233 | P0235 | |

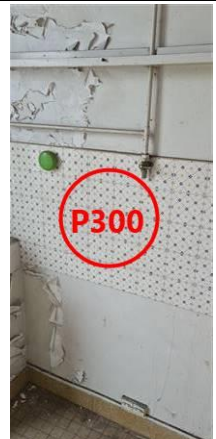
| Localisation | n° de sondage | Description | Echantillon | N° Echantillon | Photo |
|---|---|---|---|---|--|
| 415 | 1 | <u>Identifiant</u> : M0300 <u>Description</u> : Colle de faïence <u>Quantification</u> : 0,01 m3 - 0,01 T <u>Résultat</u> : Présence d'amiante | Oui R+4 - 415 | P0300 | |

| Localisation | Identifiant + Description | Etat de conservation | Mesures d'ordre générales préconisées |
|---|--|---|---|
| | Identifiant: M0300-P0300 Description: Colle de faïence | Etat dégradé | |

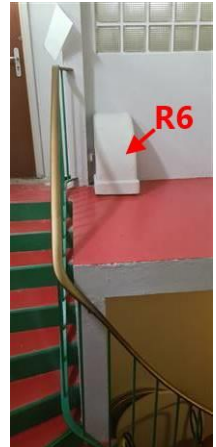
| Localisation | n° de sondage | Description | Echantillon | N° Echantillon | Photo |
|---|---|--|---|---|---|
| Esc05 | 1 | Identifiant : M0333 Description : Conduit en fibres-ciment Résultat : Présence d'amiante | Oui RDC - Esc05 | P0333 | |
