# DOMOTECH

## Dossier Technique Amiante

Adresse : .....25/27, rue de la fontaine au roi

Numéro de dossier : 20/07-7603-2  
Date du repérage : 02/07/2020

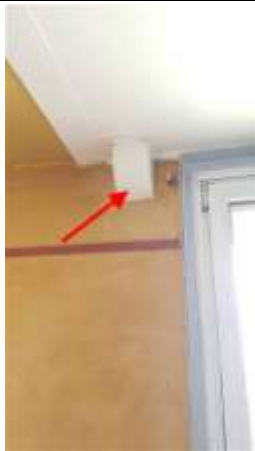
Localisation	Identifiant + Description	Conclusion (justification)	Etat de conservation** et préconisations*	Photo
4ème étage log. gauche - Cuisine	<p><u>Identifiant:</u> M005</p> <p><u>Description:</u> Conduits</p> <p><u>Composant de la construction:</u> Conduits de fluides (air, eau, autres fluides)</p> <p><u>Partie à sonder:</u> Conduits</p> <p><u>Liste selon annexe.13-9 du CSP :</u> B</p>	Présence d'amiante (sur jugement de l'opérateur)	<p>Matériau non dégradé</p> <p><b>Résultat</b> EP**</p> <p><b>Préconisation :</b> Il est recommandé de réaliser une évaluation périodique.</p>

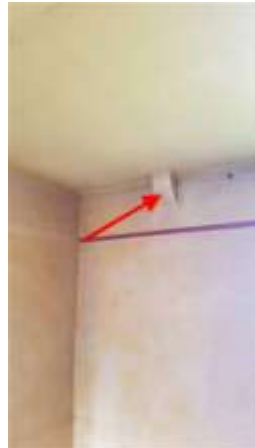
4ème étage log. gauche - Pièce 1	<p><u>Identifiant:</u> M006</p> <p><u>Description:</u> Conduits</p> <p><u>Composant de la construction:</u> Conduits de fluides (air, eau, autres fluides)</p> <p><u>Partie à sonder:</u> Conduits</p> <p><u>Liste selon annexe.13-9 du CSP :</u> B</p>	Présence d'amiante (sur jugement de l'opérateur)	<p>Matériau non dégradé</p> <p><b>Résultat</b> EP**</p> <p><b>Préconisation :</b> Il est recommandé de réaliser une évaluation périodique.</p>

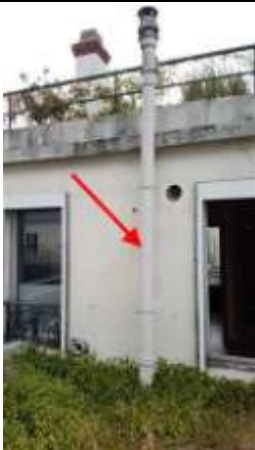
Localisation	Identifiant + Description	Conclusion (justification)	Etat de conservation** et préconisations*	Photo
	<p>Identifiant: M008  Description: Conduits  Composant de la construction: Conduits de fluides (air, eau, autres fluides)  Partie à sonder: Conduits  Liste selon annexe.13-9 du CSP : B</p>	Présence d'amiante (sur jugement de l'opérateur)	<p>Matériau dégradé (étendue ponctuelle)</p> <p><b>Résultat</b> EP**</p> <p><b>Préconisation :</b> Il est recommandé de réaliser une évaluation périodique.</p>

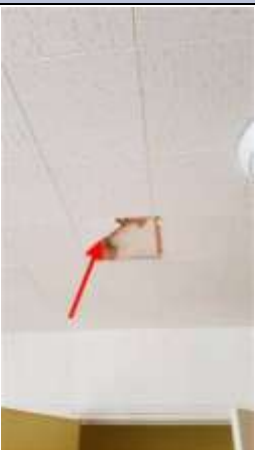
Localisation	Identifiant + Description	Photo
3ème étage - Dégagement 5	<p>Identifiant: M004  Réf. prélèvement/échantillon: M004-PR2  Description: Dalles cartonnées peintes  Composant de la construction: Plafonds, Poutres et Charpentes, Gainex et Coffres Horizontaux  Partie à sonder: Panneaux collés ou vissés  Liste selon annexe.13-9 du CSP : B</p>

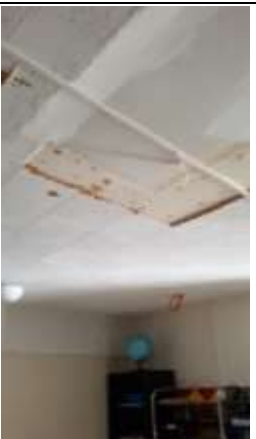
<p>2ème étage - Couloir 1;  2ème étage - Local 1; 2ème étage - Local 2; 2ème étage - Local 3; 2ème étage - Local 4; 2ème étage - Couloir 2; 2ème étage - Local 5; 2ème étage - Local 6; 2ème étage - Local 7; 2ème étage - Local 8; 2ème étage - Couloir 3; 2ème étage - Local 10; 2ème étage - Local 11</p>	<p>Identifiant: M003  Réf. prélèvement/échantillon: M003-PR1  Description: Dalles cartonnées peintes  Composant de la construction: Plafonds, Poutres et Charpentes, Gainex et Coffres Horizontaux  Partie à sonder: Panneaux collés ou vissés  Liste selon annexe.13-9 du CSP : B</p>

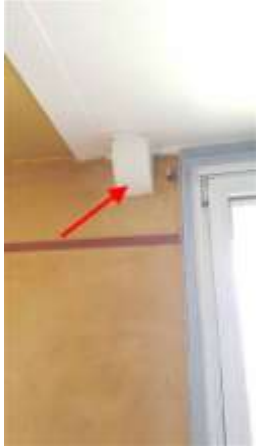
<p>Photo n° PhA003 Localisation : 4ème étage log. gauche - Cuisine Ouvrage : Conduits de fluides (air, eau, autres fluides) Partie d'ouvrage : Conduits Description : Conduits</p>
 	<p>Photo n° PhA004 Localisation : 4ème étage log. gauche - Pièce 1 Ouvrage : Conduits de fluides (air, eau, autres fluides) Partie d'ouvrage : Conduits Description : Conduits</p>

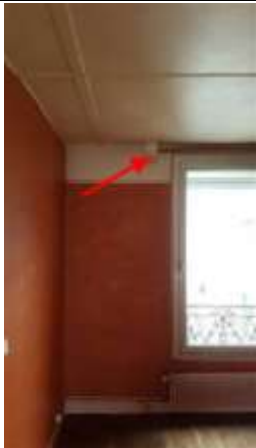
<p>Photo n° PhA005 Localisation : 4ème étage log. gauche - Pièce 3 Ouvrage : Conduits de fluides (air, eau, autres fluides) Partie d'ouvrage : Conduits Description : Conduits</p>

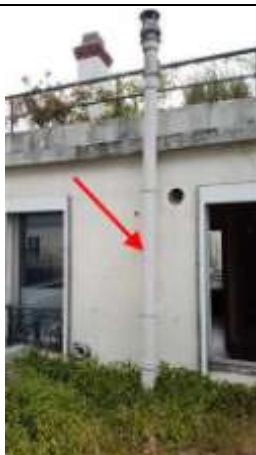
Photo n° PhA006  
Localisation : Parties extérieures-Terrasse  
Ouvrage : Conduits de fluides (air, eau, autres fluides)  
Partie d'ouvrage : Conduits  
Description : Conduits

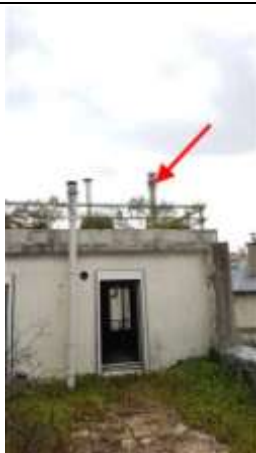
Photo n° PhA005  
Localisation : 4ème étage log. gauche - Pièce 3 (en toiture)  
Ouvrage : Conduits de fluides (air, eau, autres fluides)  
Partie d'ouvrage : Conduits  
Description : Conduits

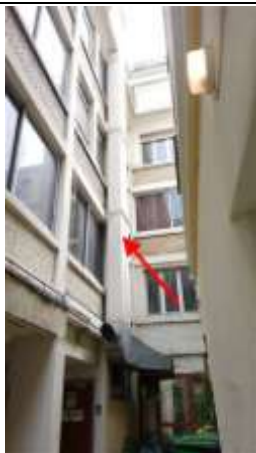
Photo n° PhA007  
Localisation : Parties extérieures-Façade  
Ouvrage : Conduits de fluides (air, eau, autres fluides)  
Partie d'ouvrage : Conduits  
Description : Conduits

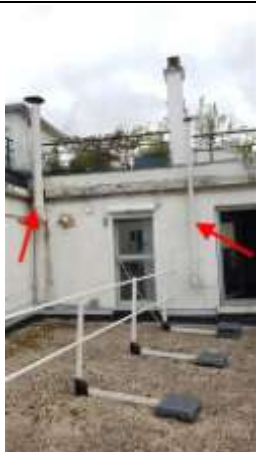
Photo n° PhA008  
Localisation : Parties extérieures-Terrasse (4<sup>ème</sup> étage - logement droit)  
Ouvrage : Conduits de fluides (air, eau, autres fluides)  
Partie d'ouvrage : Conduits  
Description : Conduits
