RESTRUCTURATION DE L'UEAJ

« LA FONTAINE AU ROI »

PARIS 11^{EME}

**Synthèse du rapport de repérage de l'amiante
avant réalisation de travaux**

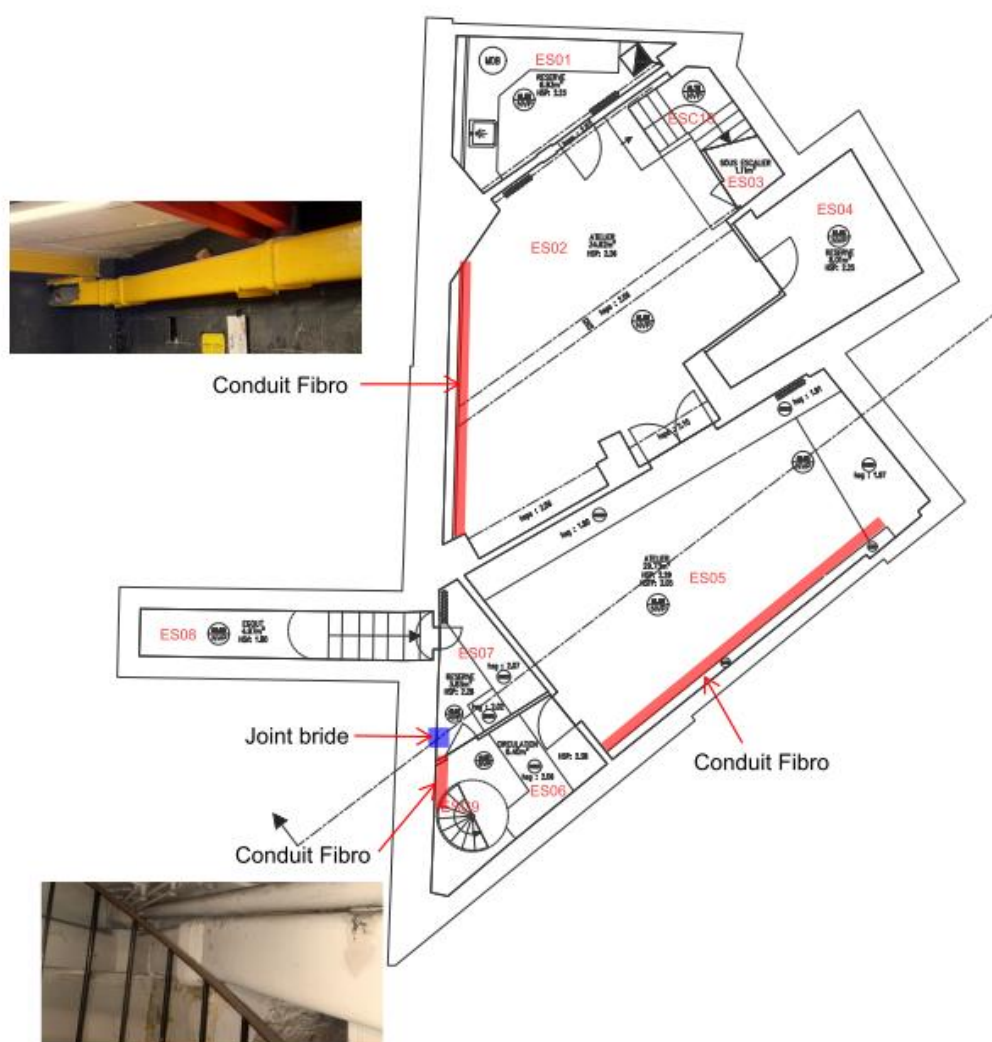
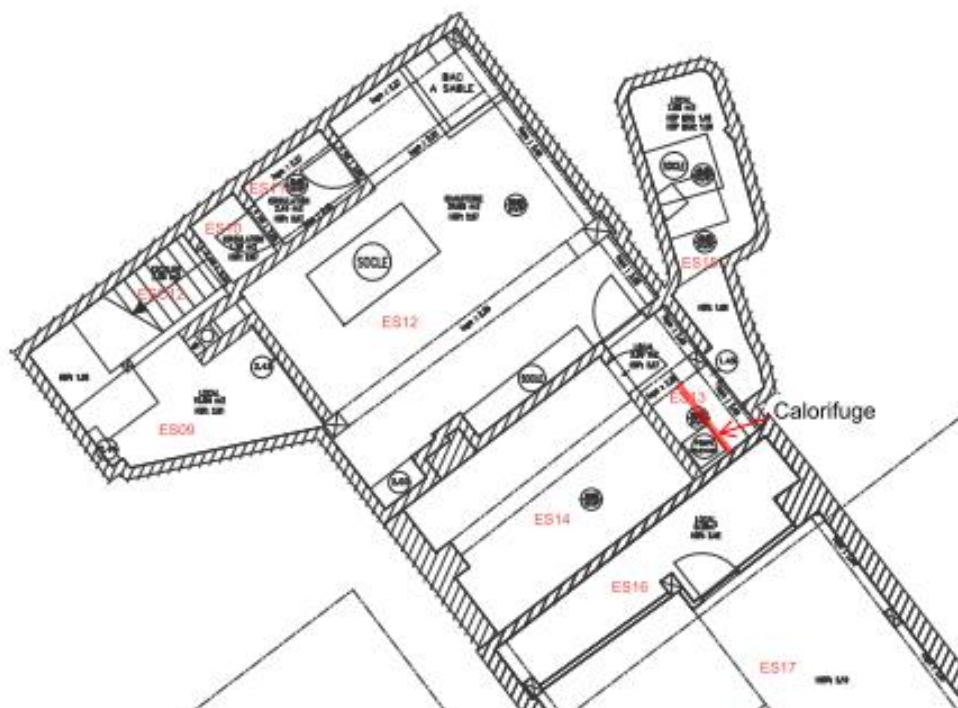
MPCA	Etage	Localisation	
		Rapport de repérage	Correspondance plans
Joint bride	R-1	007	ES07
Calorifuge	R-1	013	ES13
Conduit	R-1	002, 005, 006	ES02, ES05, ES06
Conduit	RDC	001, esc05	E001, ESC5
Colle de faïence	R+1	110	E110
Colle de carrelage (plinthes)	R+1	119	E119
Colle de carrelage (plinthes)	R+1	130	E130
Colle de carrelage	R+1	130	E130
Conduit	R+1	113	E113
Conduit	Cour 1	Façade R+1 à R+4	
Colle de faïence	R+2	207	E207
Colle de carrelage (plinthes)	R+2	211	E211
Bac à fleurs (jardinière)	R+2	Toiture 3	Terrasse 14.24m ²
Colle de faïence	R+2	233	E233
Colle de carrelage (plinthes)	R+4	415	E415
Colle de faïence	R+4	415	E415
Conduit (2u)	R+4	407	E407
Conduit	R+4	Toiture 1	Terrasse 42.95m ²

Les ouvrages amiantés listés plus haut et repris sur plans ci-après devront faire l'objet d'un retrait par une entreprise possédant une qualification QUALIBAT 1552 ou équivalent (sous-section 3).
