Mission d'investigation structurelle

**Restructuration de l'UEAJ de la Fontaine au Roi
(Paris 11ème)**

**Etude réalisée pour :
Département immobilier de Paris de la délégation interrégionale du
secrétariat du ministère de la justice
Paris – Ile-de-France**

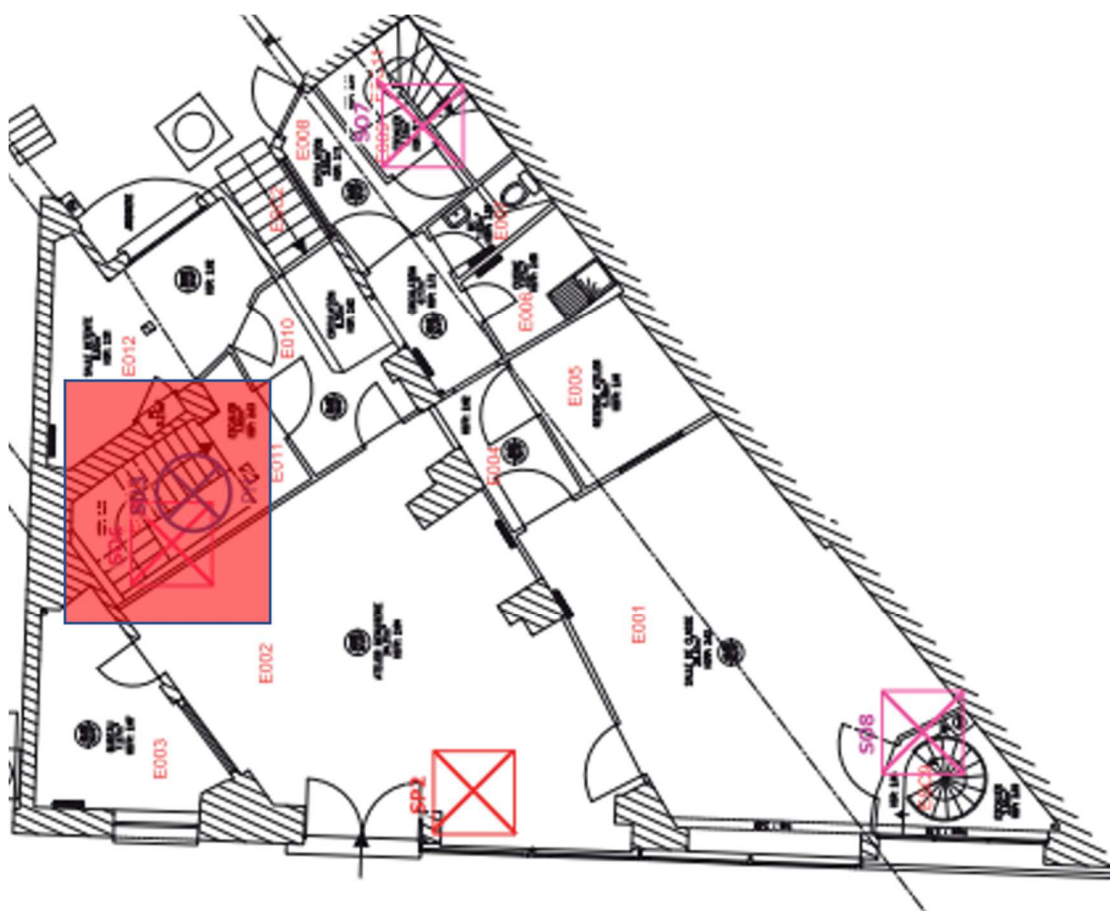
Par ailleurs, nous avons constaté de fortes dégradations dans la zone du plancher haut du RDC indiquée en rouge sur le plan ci-dessous. Dans cette zone, une partie du remplissage s'est désolidarisé de la structure, comme le montrent les photographies sur la page suivante.

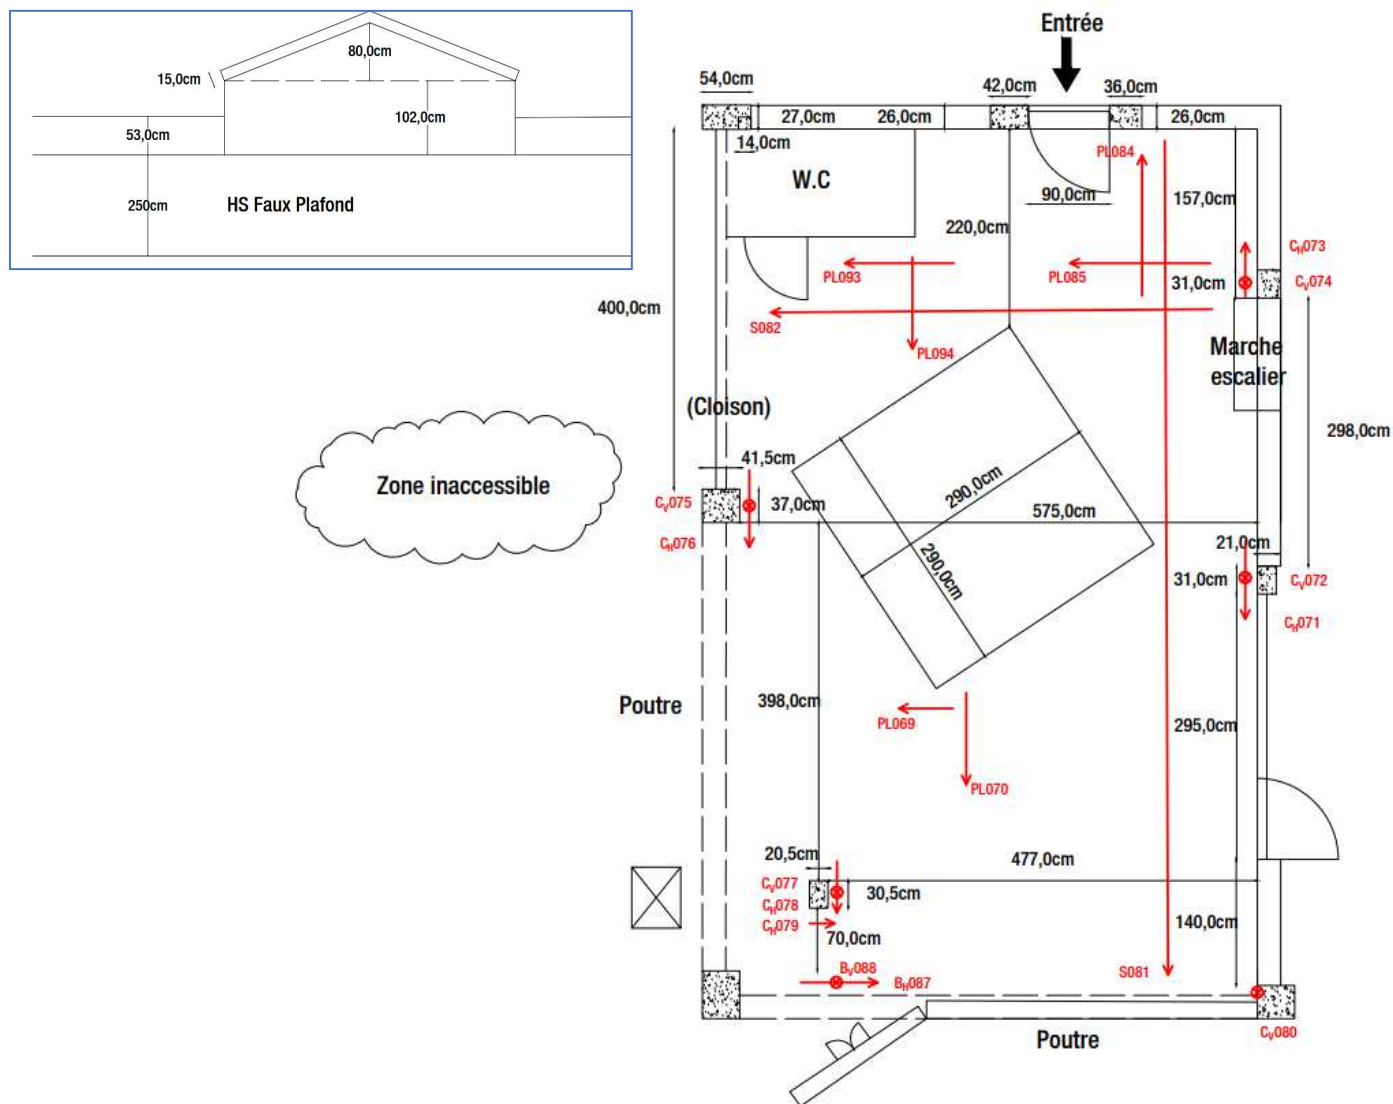
Le plancher haut du foyer est composé d'une dalle en béton armé, avec un plénum de 53 cm. Cette dalle porte sur des poutres périphériques qui prennent appui sur les poteaux. Au milieu de cette dalle, se trouve un skydôme de forme pyramidale. Les données géométriques du foyer et les traces géoradar sont indiqués sur le plan ci-dessous.

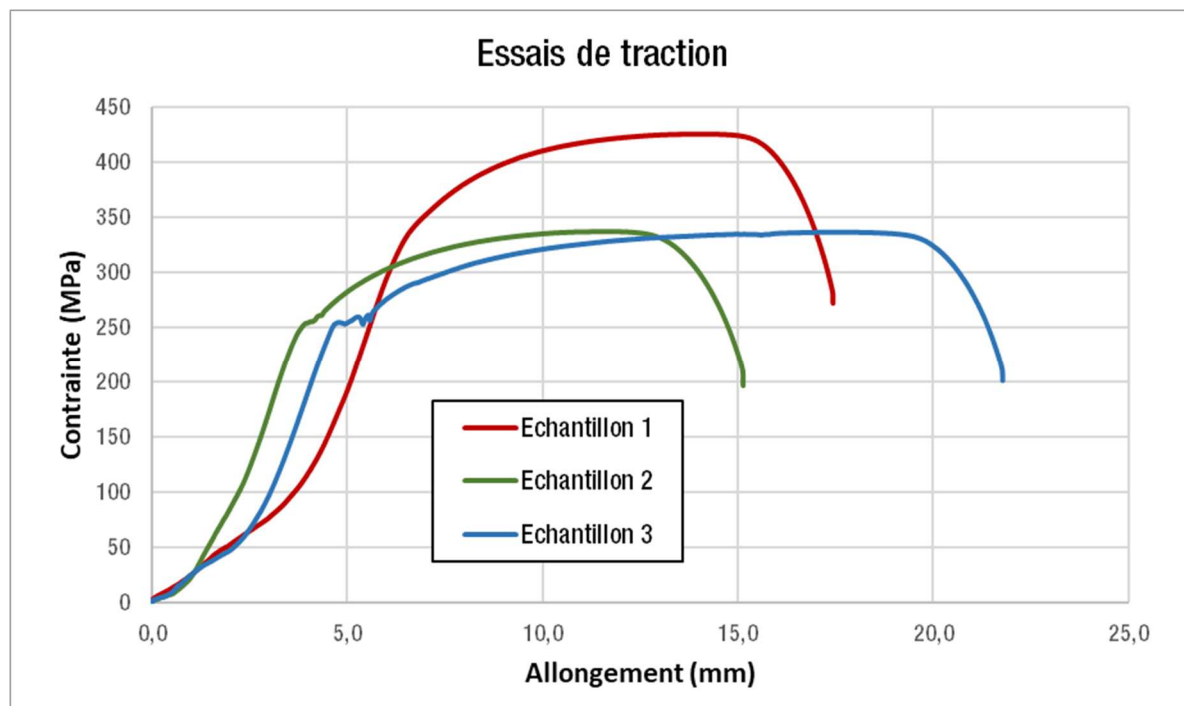
Les courbes de comportement sont illustrées ci-dessous. Le comportement du matériau correspond à celui de l'acier doux, avec une forte ductilité ; ce matériau a été couramment employé dans les structures en béton armé. Nous constatons une bonne homogénéité des résultats, avec une limite d'élasticité moyenne de 271,6 MPa et une limite à la rupture moyenne de 366,3 MPa.

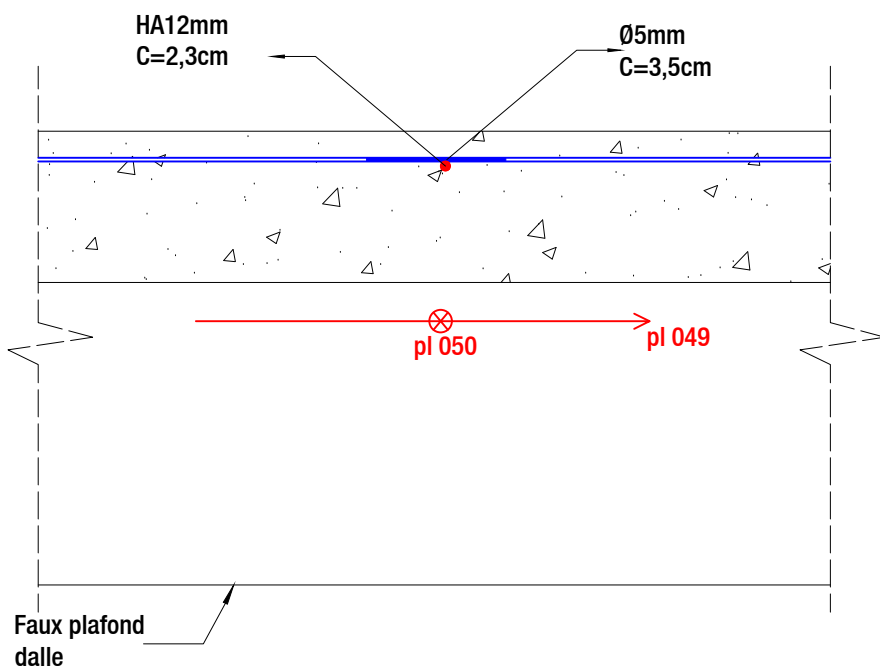
Sondage R+1-SP5'

Test phéno : changement de couleur partout
