Rapport de mission de repérage des matériaux et produits contenant de l'amiante dans les immeubles bâtis avant réalisation de travaux

Numéro de dossier : 25A-12-314
Date du repérage : 18/12/2025 et 08/01/2026

Adresse	Rue : Tribunal d'Instance de COLOMBES 9, rue Gabriel Péri Code postal, ville : 92700 COLOMBES
Périmètre de repérage : Sous-sol, RDC, étage
Bien : Fonction principale du bâtiment : Date de construction : Tribunal Justice < 1997

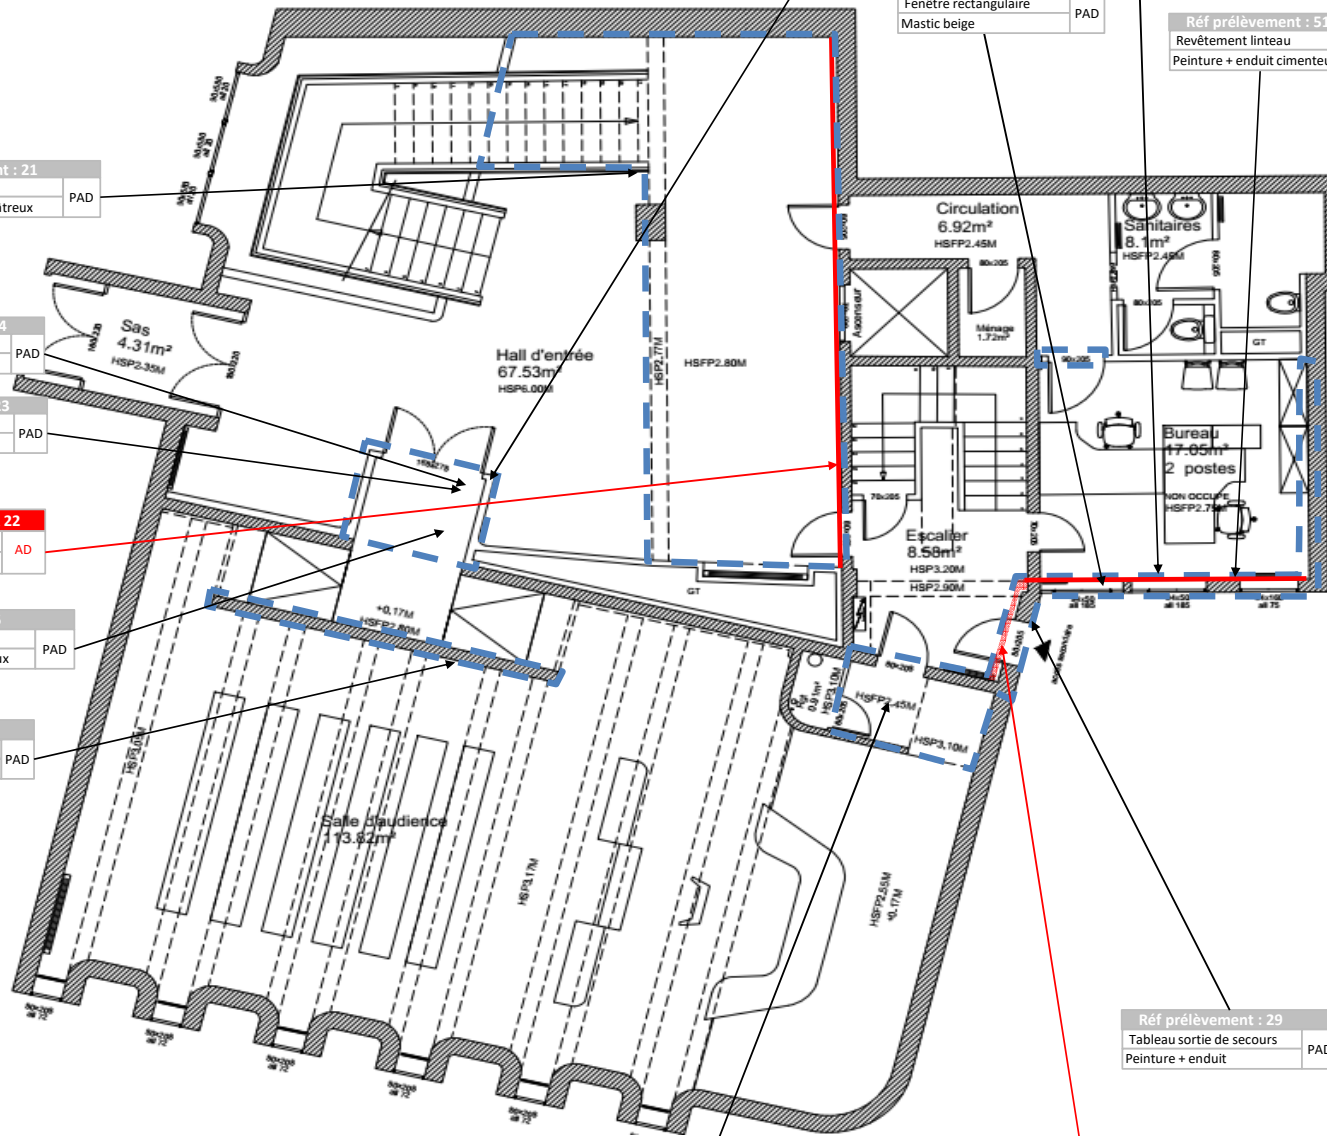
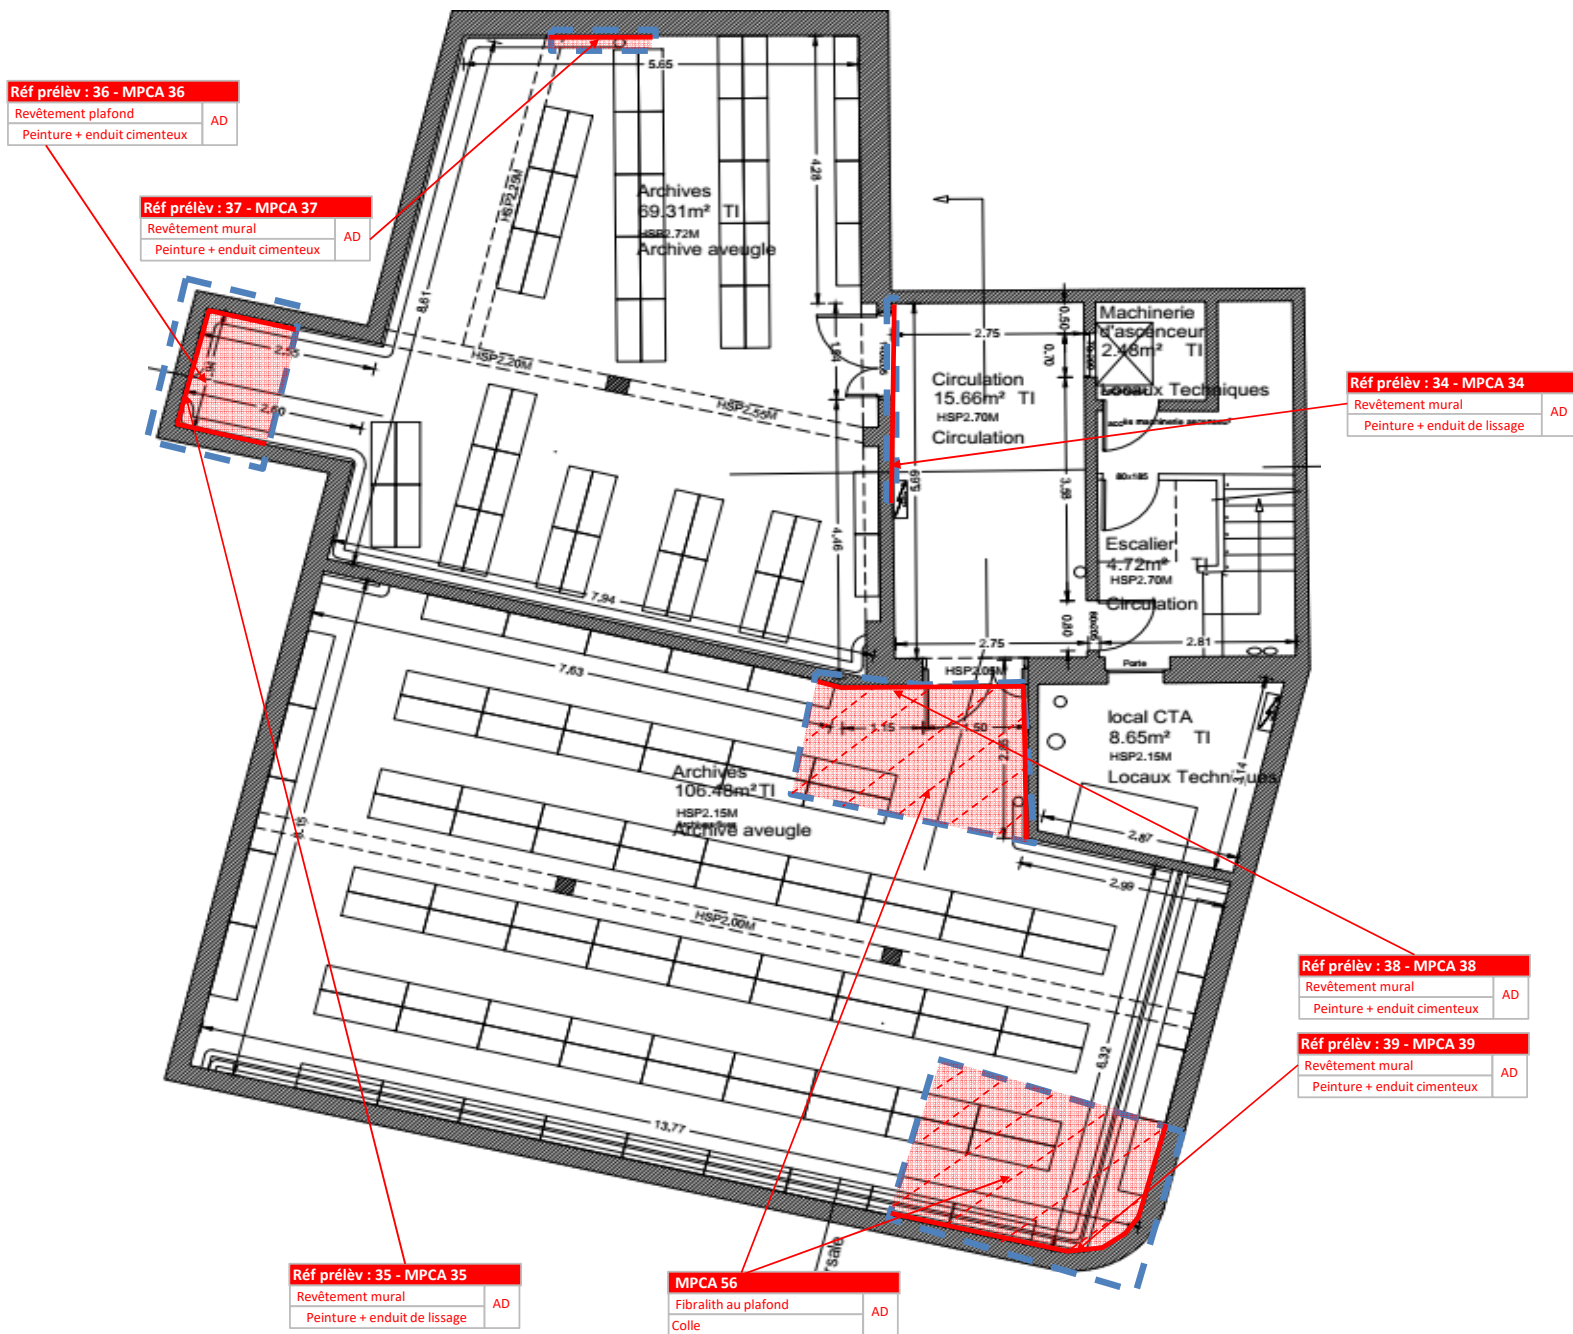
Plan de localisation des matériaux contenant de l'amiante

MPCA 52
Revêtement sous lino gris
Colle noire AD

Réf prélèvement : 28
Revêtement plafond
Enduit de lissage PAD

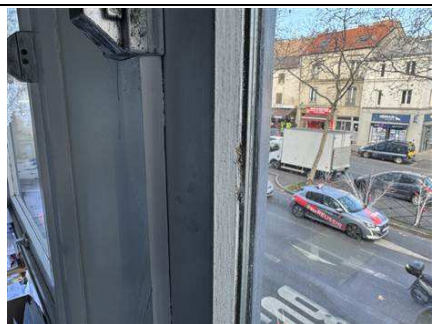
Localisation	n° de sondage	Description	Echantillon	N° Echantillon	Photo
Fenêtre	1	<u>Identifiant</u> :16 <u>Description</u> :Mastic beige <u>Résultat</u> : Absence d'amiante	Oui R+1 : Juge de proximité - Fenêtre	16

Photo n° 16
Localisation : R+1 : Juge de proximité - Fenêtre
Ouvrage : 2 - Parois verticales extérieures et Façades - Menuiseries extérieures
Partie d'ouvrage : Joint de mastic de vitrage (notamment châssis aluminium)
Description : Mastic beige

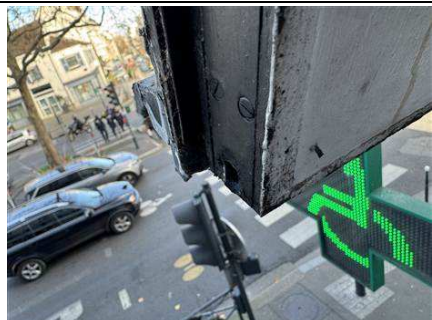
Localisation	n° de sondage	Description	Echantillon	N° Echantillon	Photo
Fenêtre	1	<u>Identifiant</u> :17 <u>Description</u> :Joint noir <u>Résultat</u> : Absence d'amiante	Oui R+1 : Juge de proximité - Fenêtre	17

Photo n° 17
Localisation : R+1 : Juge de proximité - Fenêtre
Ouvrage : 2 - Parois verticales extérieures et Façades - Menuiseries extérieures
Partie d'ouvrage : Joint d'étanchéité entre menuiserie et structure
Description : Joint noir

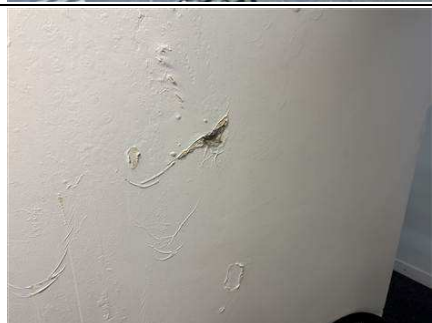
Photo n° 18
Localisation : R+1 : Salle attente - Mur
Ouvrage : 3 - Parois verticales intérieures - Murs et cloisons maçonnés
Partie d'ouvrage : Enduit à base de plâtre lissé ou taloché
Description : Peinture + enduit plâtreux et cimenteux

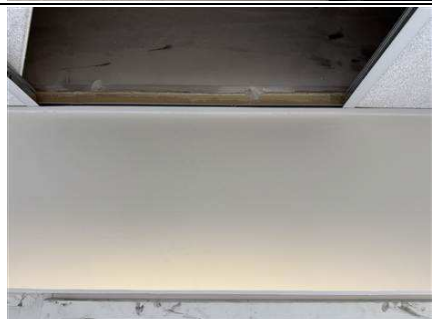
Photo n° 19
Localisation : R+1 : Box confidentialité - Linteau
Ouvrage : 3 - Parois verticales intérieures - Murs et cloisons maçonnés
Partie d'ouvrage : Enduit à base de plâtre lissé ou taloché
Description : Peinture + enduit plâtreux

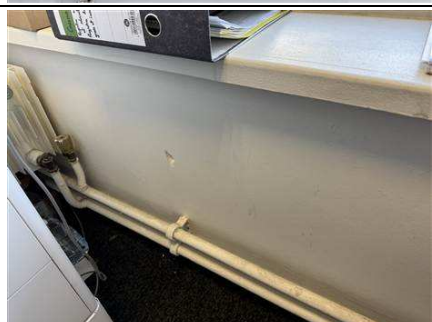
Photo n° 20
Localisation : R+1 : Box confidentialité - Allège
Ouvrage : 3 - Parois verticales intérieures - Murs et cloisons maçonnés
Partie d'ouvrage : Enduit à base de plâtre lissé ou taloché
Description : Peinture + enduit plâtreux

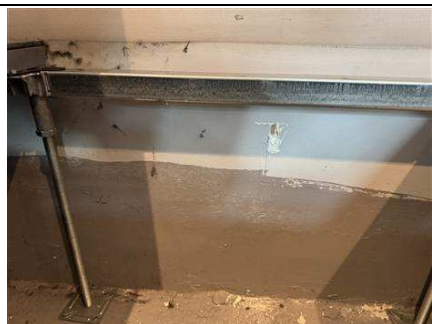
Photo n° 27

Localisation : RDC : Salle d'audience - Mur

Partie d'ouvrage : Bandes calicot

Description : Bandes calicot

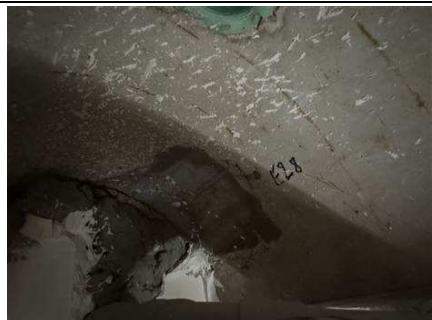
Photo n° 28

Localisation : RDC : salle d'audience - Plafond coté sortie Esc

Partie d'ouvrage : Enduit à base de ciment lissé ou taloché

Description : Enduit de lissage

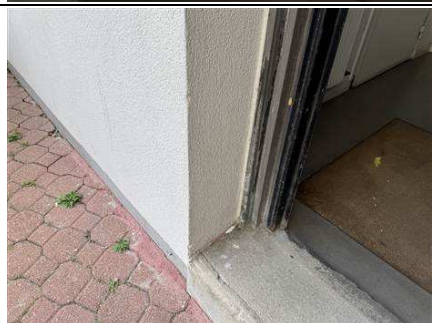
Photo n° 29

Localisation	n° de sondage	Description	Echantillon	N° Echantillon	Photo
Tableau porte	1	<u>Identifiant</u> :29 <u>Description</u> :Peinture + enduit <u>Résultat</u> : Absence d'amiante	Oui Extérieur RDC : Sortie de secours - Tableau porte	29

Localisation : Extérieur RDC : Sortie de secours - Tableau porte

Partie d'ouvrage : Enduit extérieur (projeté, lissé ou taloché)

Description : Peinture + enduit

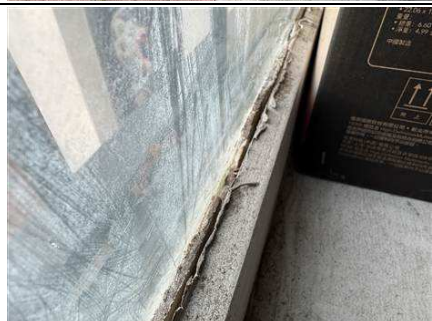
Photo n° 30

Localisation	n° de sondage	Description	Echantillon	N° Echantillon	Photo
Fenêtre rectangulaire	1	<u>Identifiant</u> :30 <u>Description</u> :Mastic beige <u>Résultat</u> : Absence d'amiante	Oui RDC : Bureau - Fenêtre rectangulaire	30

Localisation : RDC : Bureau - Fenêtre rectangulaire

Partie d'ouvrage : Joint de mastic de vitrage (notamment châssis aluminium)

Description : Mastic beige

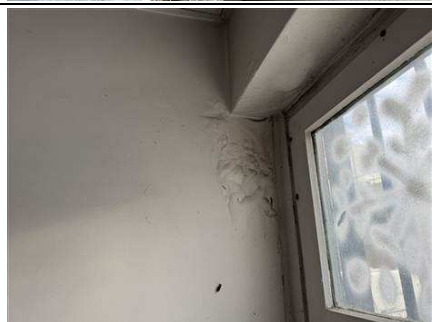
Photo n° 31

Localisation	n° de sondage	Description	Echantillon	N° Echantillon	Photo
Mur	1	Identifiant : 31 Description : Peinture + enduit plâtreux Résultat : Absence d'amiante	Oui RDC : Bureau - Mur	31

Localisation : RDC : Bureau - Mur

Partie d'ouvrage : Enduit extérieur (projeté, lissé ou taloché)

Description : Peinture + enduit plâtreux

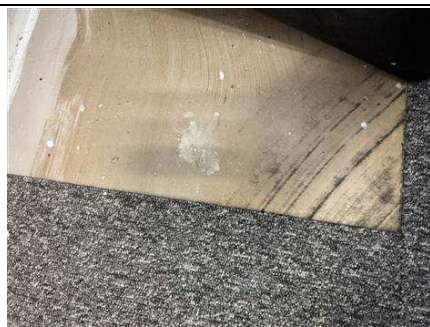
Photo n° 32
Localisation : RDC : Bureau - Sous moquette
Ouvrage : 5 - Planchers et planchers techniques - Revêtements de sols
Partie d'ouvrage : Colle non bitumineuse
Description : Colle + ragréage

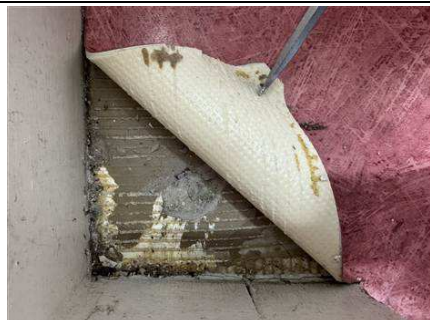
Photo n° 33
Localisation : RDC : Circulation 2 - Sous lino rouge
Ouvrage : 5 - Planchers et planchers techniques - Revêtements de sols
Partie d'ouvrage : Colle non bitumineuse
Description : Colle + ragréage

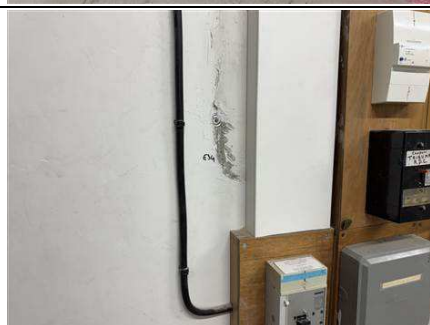
Photo n° 34
Localisation : Sous-sol : Circulation 1 : Mur
Ouvrage : 3 - Parois verticales intérieures - Murs et cloisons maçonnés
Partie d'ouvrage : Enduit de ragréage, débullage, lissage
Description : Peinture + enduit de lissage

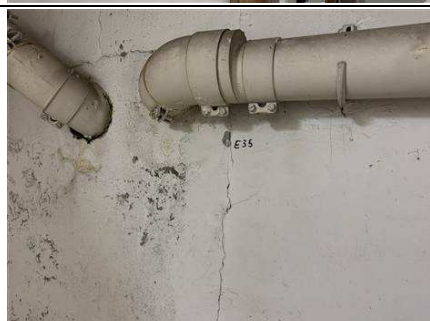
Photo n° 35
Localisation : Sous-sol : Archives 2 : Mur
Ouvrage : 3 - Parois verticales intérieures - Murs et cloisons maçonnés
Partie d'ouvrage : Enduit de ragréage, débullage, lissage
Description : Peinture + enduit de lissage

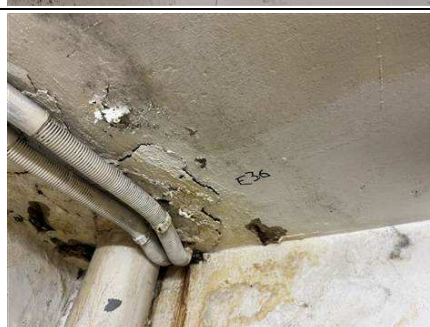
Photo n° 36
Localisation : Sous-sol : Archives 2 : Plafond
Ouvrage : 4 - Plafonds et faux plafonds - Plafonds
Partie d'ouvrage : Enduit à base de ciment lissé ou taloché
Description : peinture + enduit cimenteux

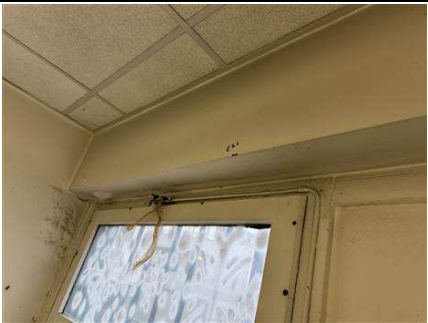
<p>Photo n° 51 Localisation : RDC : Bureau - Linteau Ouvrage : 3 - Parois verticales intérieures - Murs et cloisons maçonnés Partie d'ouvrage : Enduit à base de ciment lissé ou taloché Description : Peinture + enduit cimenteux</p>

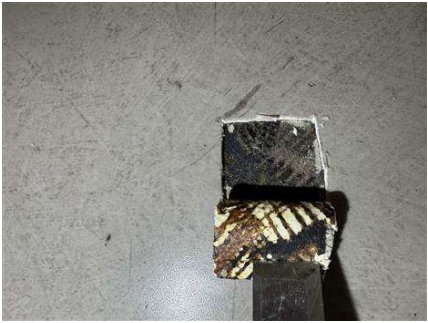
<p>Photo n° 52 Localisation : RDC : Escalier - palier sous lino gris Ouvrage : 5 - Planchers et planchers techniques - Revêtements de sols Partie d'ouvrage : Colle bitumineuse Description : Colle noire</p>

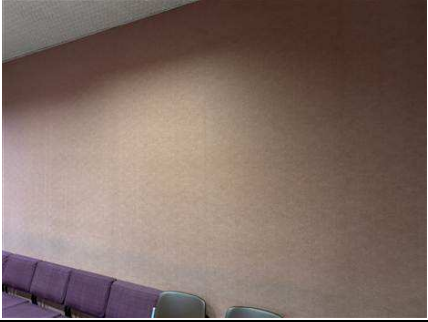
<p>Photo n° 53 Localisation : R+1 : Salle d'audience TI - Mur sous revêtement mural rouge Ouvrage : 3 - Parois verticales intérieures - Murs et cloisons maçonnés Partie d'ouvrage : Enduit de ragréage, débullage, lissage Description : Peinture + enduit plâtreux et cimenteux</p>
 	<p>Photo n° 54 Localisation : R+1 : Box de confidentialité - sol sous moquette Ouvrage : 5 - Planchers et planchers techniques - Revêtements de sols Partie d'ouvrage : Dalle de sol Description : Dalle de sol grise + colle noire</p>

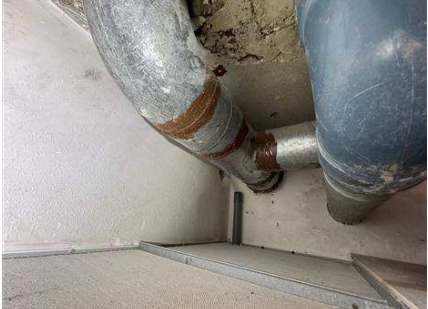
<p>Photo n° 55 Localisation : R+1 : Sani H, WC H, Sani F, WC F : Dans plénum Ouvrage : 6 - Conduits et accessoires intérieurs - Conduits de fluides (air, eau, vapeur, fumée, échappement, autres fluides) Partie d'ouvrage : Mastic Description : Mastic marron foncé</p>

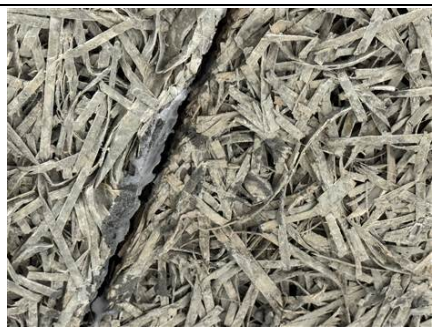
Photo n° 56

Localisation : Sous-sol : Archives : Panneaux Fibralith
