## Rapport de repérage des matériaux et produits contenant de l'amiante avant réalisation de travaux dans un immeuble bâti

Numéro de dossier : **EPFBR2\_20250521\_PARCELLE163**  
Norme employée : **AFNOR NF X46-020 (Version d'août 2017)**  
Date du repérage : **23/05/2025**  
Heure d'arrivée : **08 h 30**  
Date émission : **12/06/2025**

Adresse : **3 et 4 Place de la mairie  
56250 MONTERBLANC**

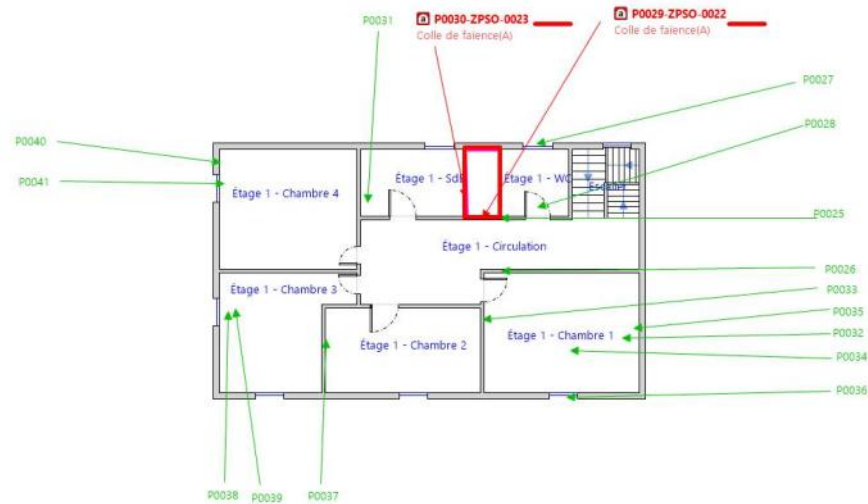
1er Etage

<b>Colle de faïence(A)</b> (Après analyse en laboratoire) Localisation : Étage 1 - SdE	<b>Colle de faïence(A)</b> (Après analyse en laboratoire) Localisation : Étage 1 - SdE
<b>Plaques + débris en fibres-ciment(A)</b> (Après analyse en laboratoire) Localisation : Sous-sol 1 - Pièce 4	<b>Joint d'étanchéité de chaudière(A)</b> (Après analyse en laboratoire) Localisation : Sous-sol 1 - Pièce 4
<b>Plaque fibrée(A)</b> (Après analyse en laboratoire) Localisation : RDJ - véranda	<b>Débris de Plaques en fibres ciment sous l'escalier béton(A)</b> (Après analyse en laboratoire) Localisation : RDJ - véranda
<b>Ardoise fibres-ciment(A)</b> (Après analyse en laboratoire) Localisation : RDJ - Garage; RDJ - véranda	<b>Débris plaque fibres-ciment(A)</b> (Après analyse en laboratoire) Localisation : Cabanon
