Constat de l'état parasitaire dans les immeubles bâtis ou non bâtis

Numéro de dossier : **EPFBR2_20250521_PARCELLE163**
Norme employée : **AFNOR NF P03-200 (Version de mai 2016)**
Date du repérage : **23/05/2025**
Heure d'arrivée : **08 h 30**
Durée du repérage : **06 h 00**
Date émission : **12/06/2025**

Adresse : **3 et 4 Place de la mairie
56250 MONTERBLANC**

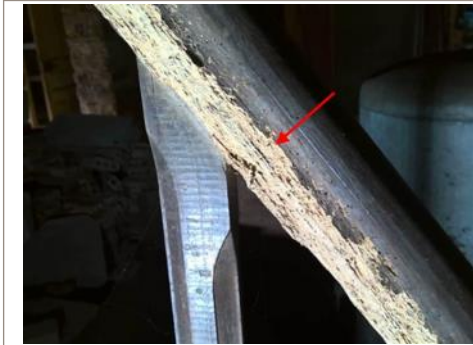
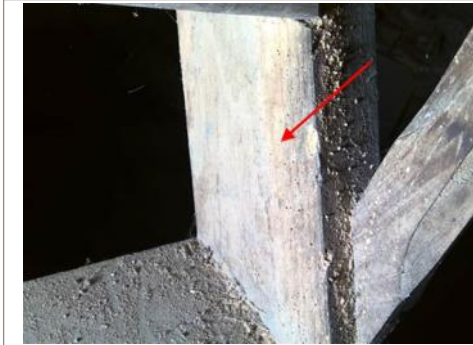
Localisation : 2ème Étage - Combles Parasite : Petites vrillettes Indices : Présence de trous de sortie
 	Localisation : Sous-sol 1 - Pièce 1 Parasite : Petites vrillettes Indices : Présence de trous de sortie
 	Localisation : Sous-sol 1 - Pièce 2 Parasite : Petites vrillettes Indices : Présence de trous de sortie
 	Localisation : Sous-sol 1 - Pièce 3 Parasite : Petites vrillettes Indices : Présence de trous de sortie
 	Localisation : Sous-sol 1 - Pièce 4 Parasite : Petites vrillettes Indices : Présence de trous de sortie
	Localisation : Escalier Parasite : Petites vrillettes Indices : Bois dégradé, Présence de trous de sortie, Présence de vermoulures

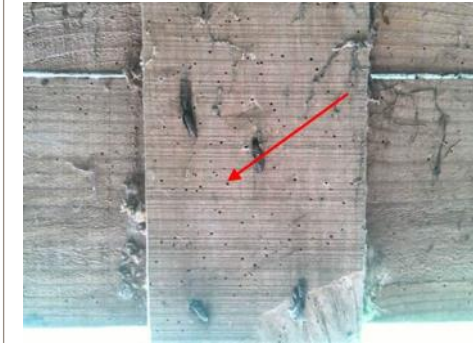
Localisation : Escalier
Parasite : Petites vrillettes
Indices : Bois dégradé, Présence de trous de sortie, Présence de vermoulures, Présence de sciure de bois

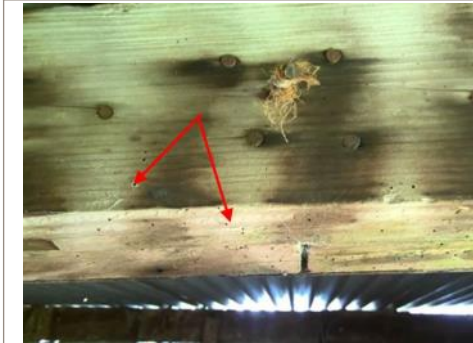
Localisation : Cabanon
Parasite : Petites vrillettes
Indices : Présence de trous de sortie
